**BAB IV**  
**ANALISIS DATA DAN PEMBAHASAN**

#### 4.3. Audit Keselamatan Jalan

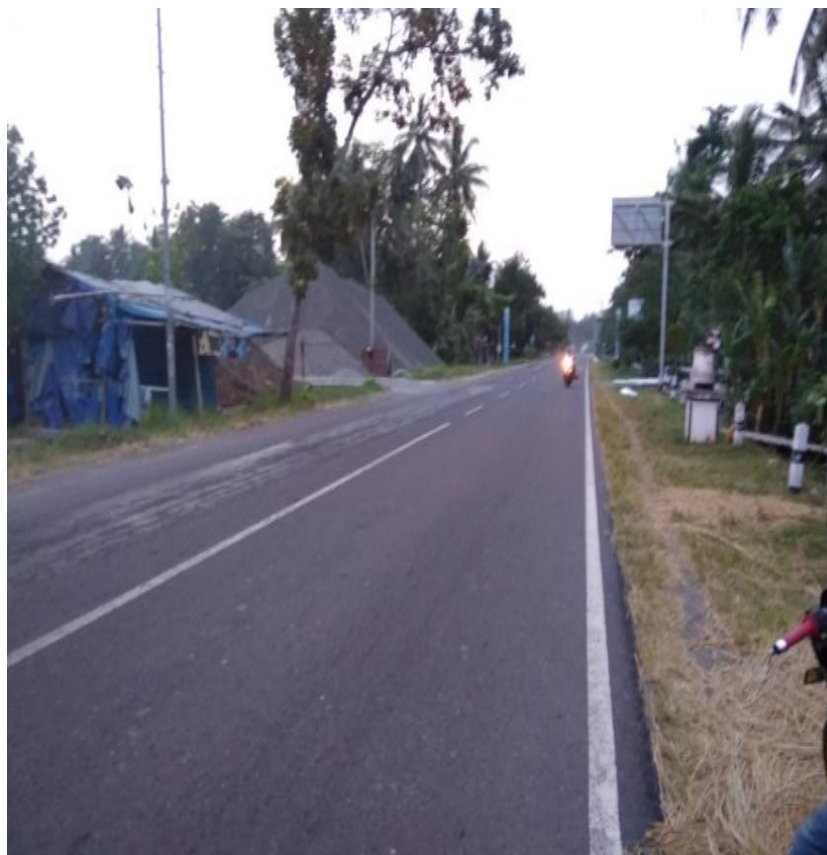
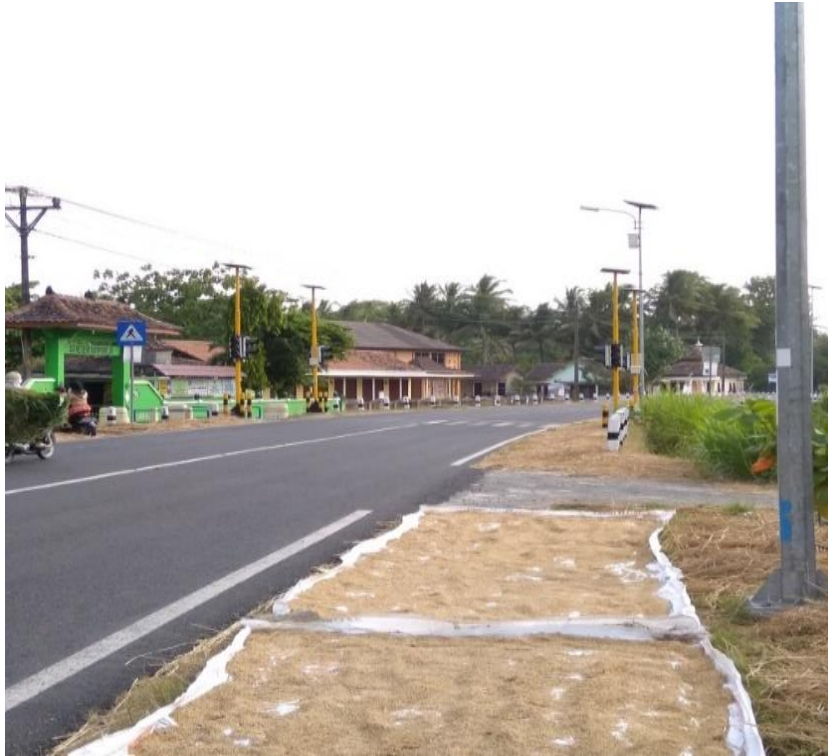
##### 1. Bahu Jalan

Gambar 4.8 Kondisi bahu jalan di lokasi

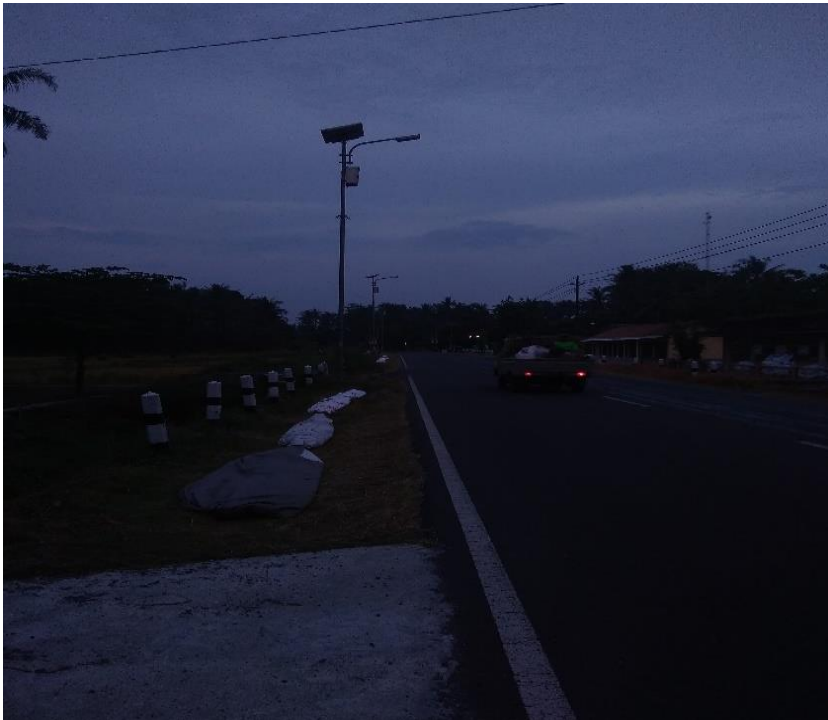
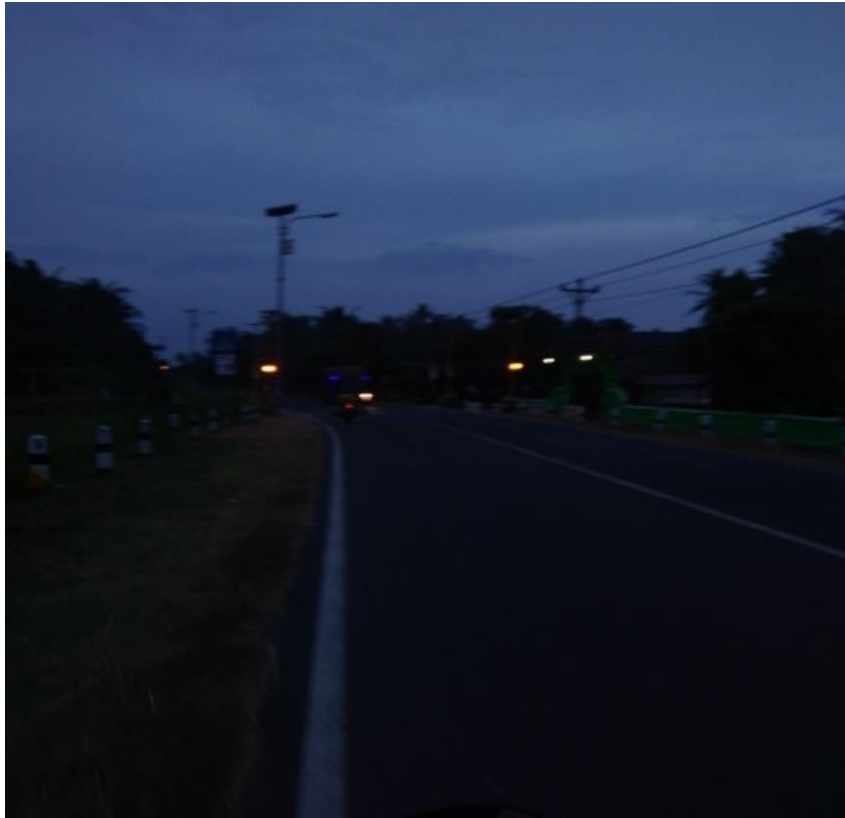
## 2. Penerangan Jalan

Daftar Periksa 4	Kondisi Penerangan		Keterangan
	Fokus Pemeriksaan	Ya (Y)/ Tidak (T)	
4.1 Lampu Penerang Jalan	➤ Apakah tersedia lampu penerangan jalan dan apakah semua penerangan beroperasi secara baik?	T	Tidak semua beroperasi dengan baik.
	➤ Apakah tipe tiang lampu yang digunakan sesuai untuk semua lokasi dan ditempatkan secara tepat?	Y	
4.2 Cahaya silau	➤ Untuk ruas jalan dua arah, apakah terdapat gangguan	Y

Gambar 4.9 Kondisi penerangan yang kurang

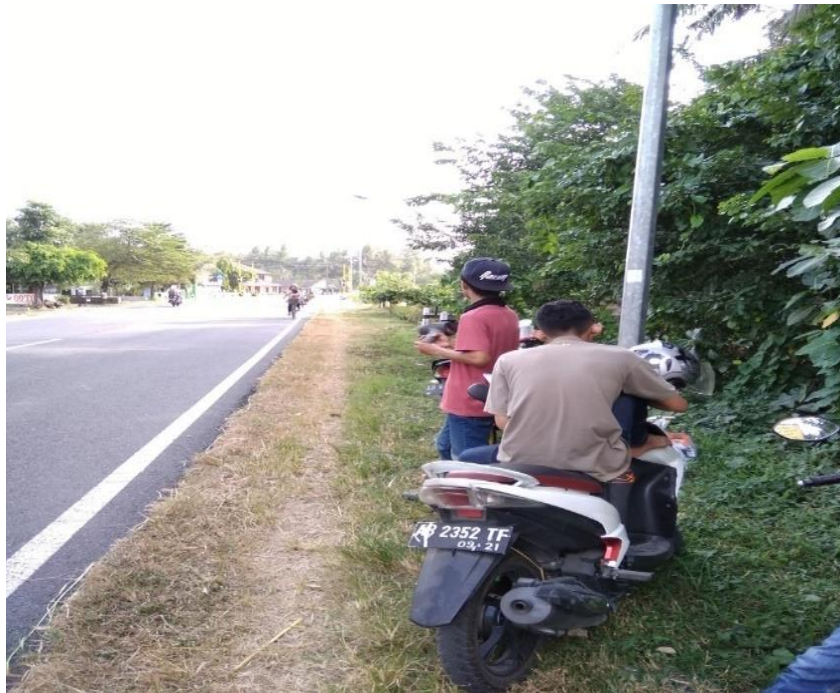
### 3. Lajur Sepeda

3.4 Fasilitas untuk Manula/ Penyandang Cacat	➤ Apakah terdapat perlengkapan yang memadai untuk manula/pedestrian panyandang cacat?	T	Tidak tersedia
3.5 Lajur Sepeda	➤ Apakah terdapat lajur sepeda pada ruas tersebut?	T	Tidak tersedia
	➤ Apakah tersedia penyeberangan sepeda yang aman?	T	Tidak tersedia

Gambar 4.10 Tidak adanya lajur sepeda

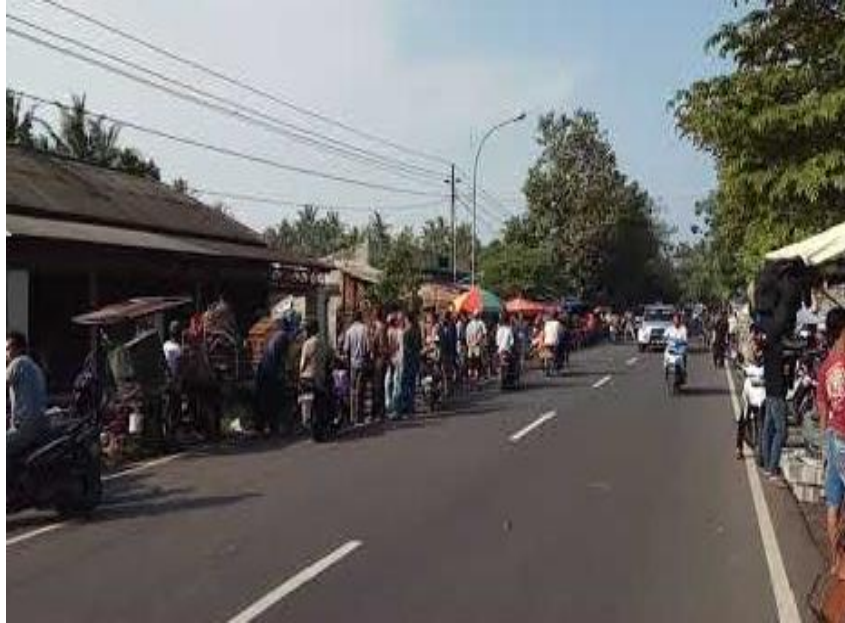
#### 4. Tidak Ada Lahan Parkir dan Pemberhentian Bus

3.3 Lokasi Pemberhentian Bus	➤ Apakah tersedia pemberhentian bus/kendaraan yang terintegrasi dengan lajur pejalan kaki?	T	Banyak bus berhenti di bahu jalan

Gambar 4.11 Lahan parkir dan pemberhentian bus
