BAB II

TINJAUAN PUSTAKA DAN LANDASAN TEORI

2.2. Landasan Teori

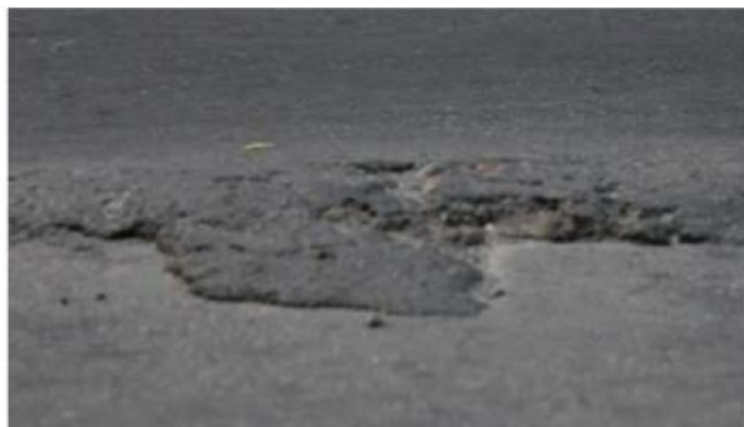
- a. Penggunaan aspal yang tidak merata atau berlebihan.
- b. Tidak menggunakan binder (aspal) yang sesuai. Dan Akibat dari keluarnya aspal dari lapisan bawah yang mengalami kelebihan aspal.

Gambar 2.7 Kegemukan (*Bleeding*)

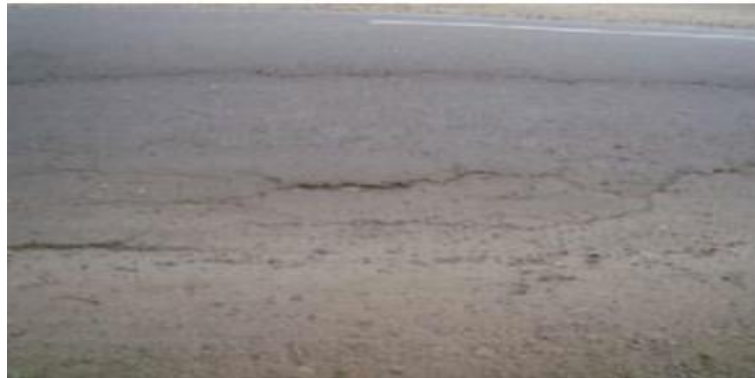
Tingkat Kerusakan	Identifikasi Kerusakan
L	Cekungan dengan lembah yang kecil.
M	Cekungan dengan lembah yang kecil yang disertai dengan retak.
H	Cekungan dengan lembah yang agak dalam disertai dengan retakan dan celah yang agak lebar.

Gambar 2.11 Cekungan (*Bumb and Sags*)

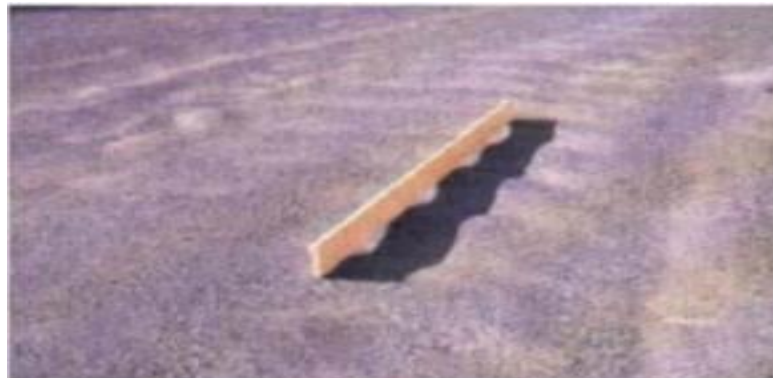
- a. Stabilitas lapis permukaan yang rendah.
- b. Penggunaan material atau agregat yang tidak tepat, seperti digunakannya agregat yang berbentuk bulat licin.
- c. Terlalu banyak menggunakan agregat halus.
- d. Lapis pondasi yang memang sudah bergelombang.
- e. Lalu lintas dibuka sebelum perkerasan mantap (untuk perkerasan yang menggunakan aspal cair).

Gambar 2.13 Keriting (*Corrugation*)

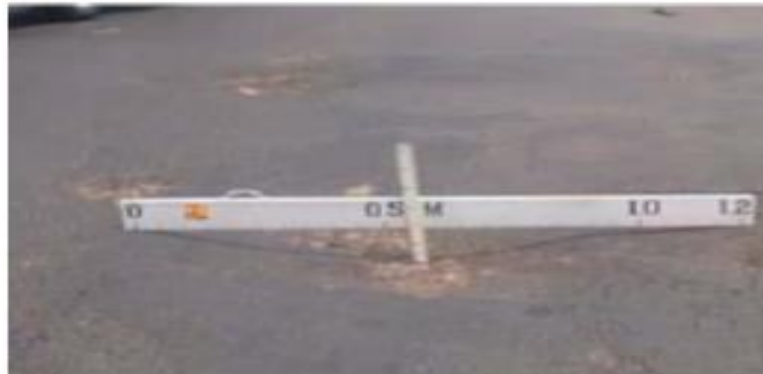
Tingkat Kerusakan	Identifikasi Kerusakan
L	Kedalaman maksimum ambles ½ - 1 in. (13 - 25 mm)
M	Kedalaman maksimum ambles 1 - 2 in. (25 - 51 mm)
H	Kedalaman ambles > 2 in. (51 mm)

Gambar2.15 Amblas (*Depreession*)

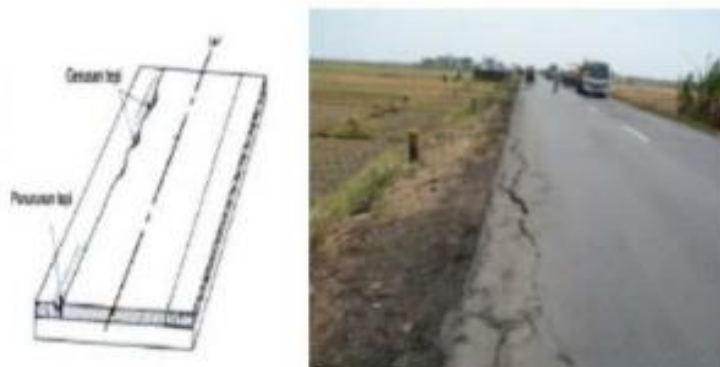
Tingkat Kerusakan	Identifikasi Kerusakan
L	Retak sedikit sampai sedang dengan tanpa pecahan atau butiran lepas.
M	Retak sedang dengan beberapa pecahan dan butiran lepas
H	Banyak pecahan atau butiran lepas di sepanjang tepi perkerasan

Gambar 2.17 Retak Samping Jalan (*Edge Cracking*)

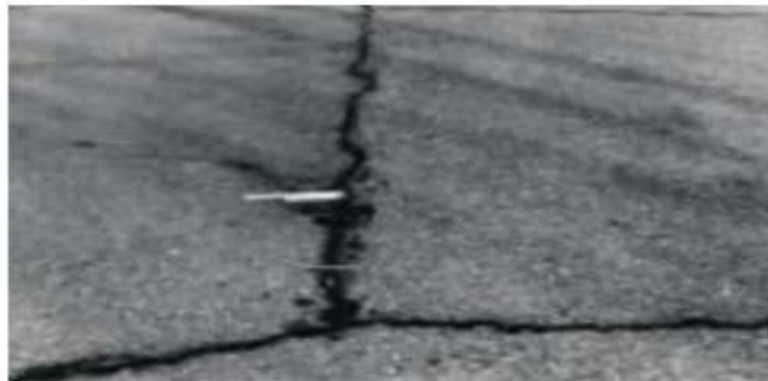
Tingkat Kerusakan	Identifikasi Kerusakan
L	Satu dari kondisi berikut yang terjadi : 1. Retak tak terisi, lebar < 3/8 in. (10 mm) 2. Retak terisi sembarang lebar (pengisi kondisi bagus).
M	Satu dari kondisi berikut yang terjadi : 1. Retak tak terisi, lebar 3/8 – 3 in (10 - 76 mm) 2. Retak tak terisi, sembarang lebar sampai 3 in. (76 mm) dikelilingi retak acak ringan. 3. Retak terisi, sembarang lebar yang dikelilingi retak acak ringan
H	Satu dari kondisi berikut yang terjadi : 1. Sembarang retak terisi atau tak terisi dikelilingi oleh retak acak, kerusakan sedang atau tinggi. 2. Retak tak terisi lebih dari 3 in. (76 mm). 3. Retak sembarang lebar, dengan beberi inci di sekitar retakan, pecah (retak berat menjadi pecahan)

Gambar 2.19 Retak Sambung (*Lane Joint Cracks*)

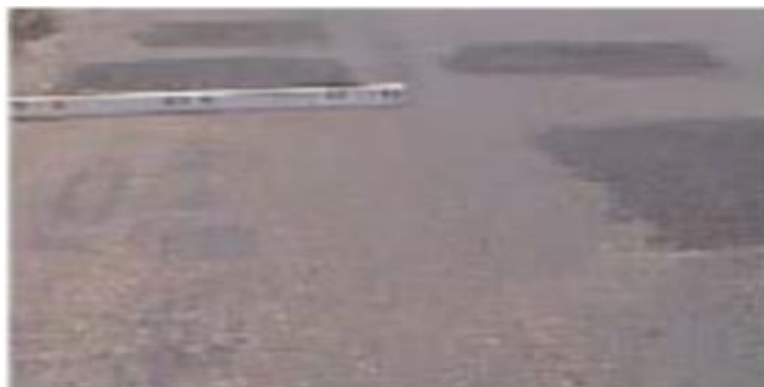
Tingkat Kerusakan	Identifikasi Kerusakan
L	Tambalan dalam kondisi baik dan memuaskan. Kenyamanan kendaraan dinilai terganggu sedikit atau lebih baik.
M	Tambalan sedikit rusak dan atau kenyamanan kendaraan agak terganggu.
H	Tambalan sangat rusak dan/atau kenyamanan kendaraan sangat terganggu.

Gambar 2.25 Tambalan (*Patching*)

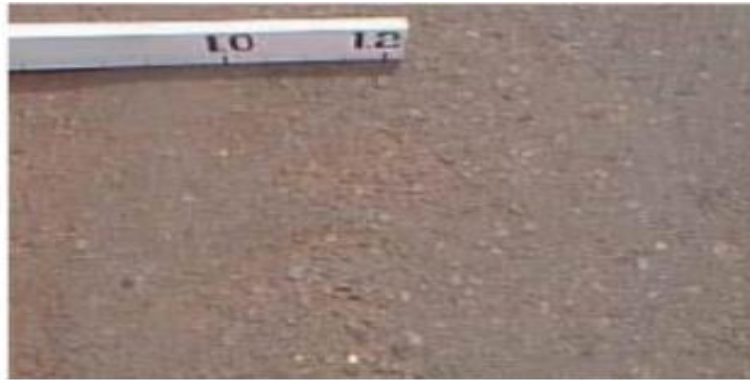
Tingkat Kerusakan	Identifikasi Kerusakan
L	Agregat masih menunjukkan kekuatan.
M	Agregat sedikit mempunyai kekuatan.
H	Pengausan tanpa menunjukkan kekuatan.

Gambar 2.27 Pengausan Agregat (*Polised Agregat*)

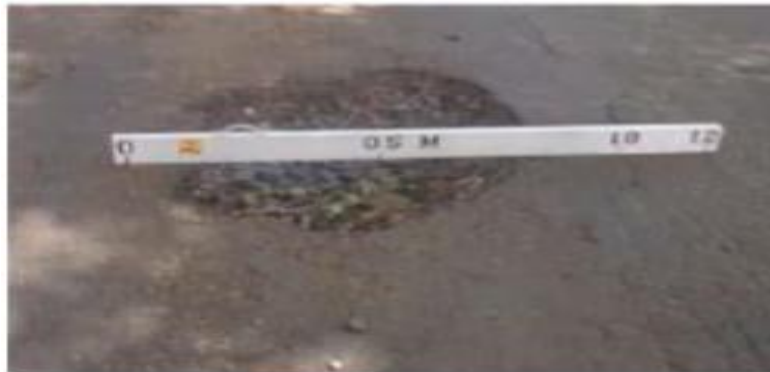
Gambar 2.29 Lubang (*Pathole*)

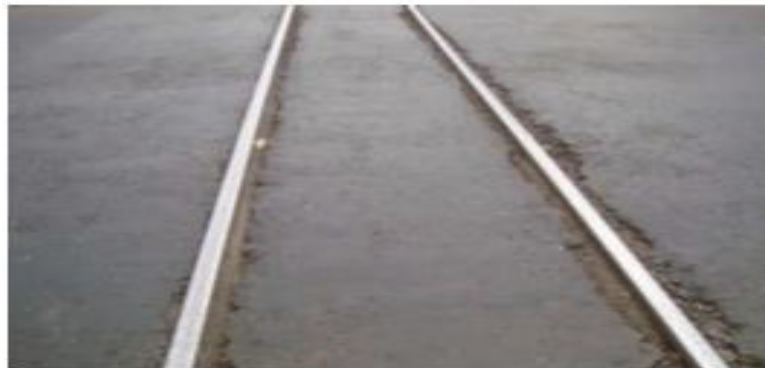
Tingkat Kerusakan	Identifikasi Kerusakan
L	Kedalaman 0,25 inch – 0,5 inch (6 mm – 13 mm).
M	Kedalaman 0,5 inch – 1 inch (13 mm – 25 mm).
H	Kedalaman >1 inch (>25 mm).

Gambar 2.31 Perpotongan Rel (*Railroad Crossing*)

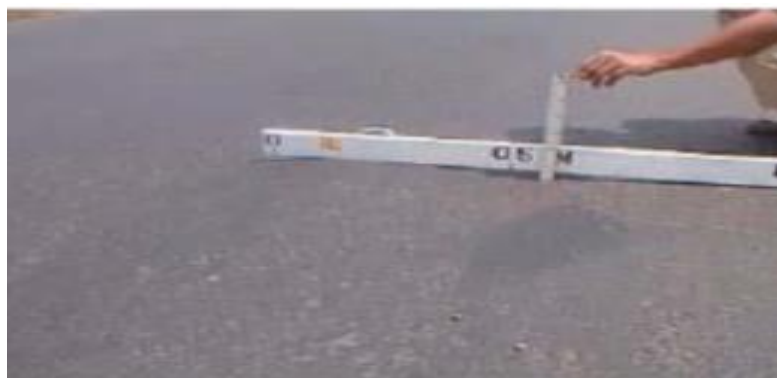
Tingkat Kerusakan	Identifikasi Kerusakan
L	Kedalaman alur rata-rata $\frac{1}{4}$ - $\frac{1}{2}$ in. (6 – 13 mm)
M	Kedalaman alur rata-rata $\frac{1}{2}$ - 1 in. (13 – 25,5 mm)
H	Kedalaman alur rata-rata 1 in. (25,4 mm)

Gambar 2.33 Alur (*Rutting*)

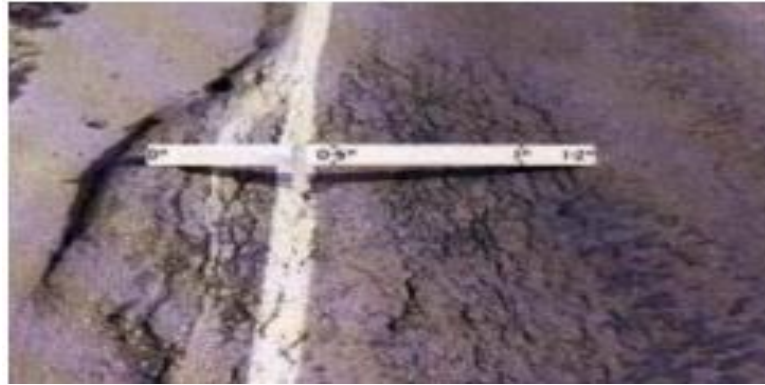
Tingkat Kerusakan	Identifikasi Kerusakan
L	Sungkur menyebabkan sedikit gangguan kenyamanan kendaraan
M	Sungkur menyebabkan cukup gangguan kenyamanan kendaraan
H	Kedalaman alur rata-rata 1 in. (25,4 mm)

Gambar 2.35 Sungkur (*Shoving*)

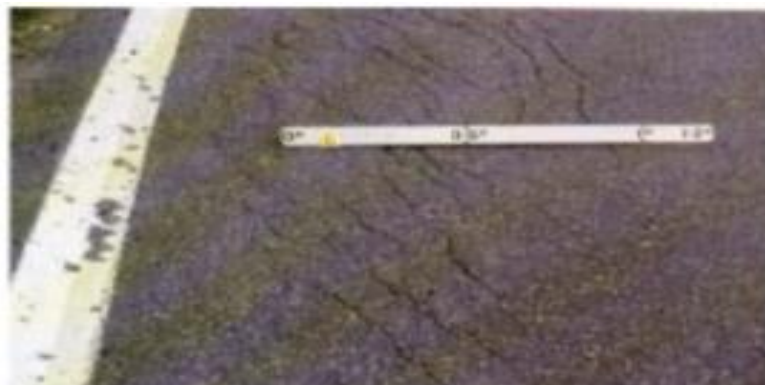
Tingkat Kerusakan	Identifikasi Kerusakan
L	Retak rata-rata lebar < 3/8 in. (10 mm)
M	Satu dari kondisi berikut yang terjadi : 1. Retak rata-rata 3/8 – 1,5 in. (10 – 38 mm). 2. Area di sekitar retakan pecah ke dalam pecahan- pecahan terikat.
H	Satu dari kondisi berikut yang terjadi : 1. Retak rata-rata > 1/2 in. (>38 mm). 2. Area di sekitar retakan, pecah ke dalam pecahan-pecahan mudah terbongkar.

Gambar 2.37 Patah Slip (*Slippage Cracking*)

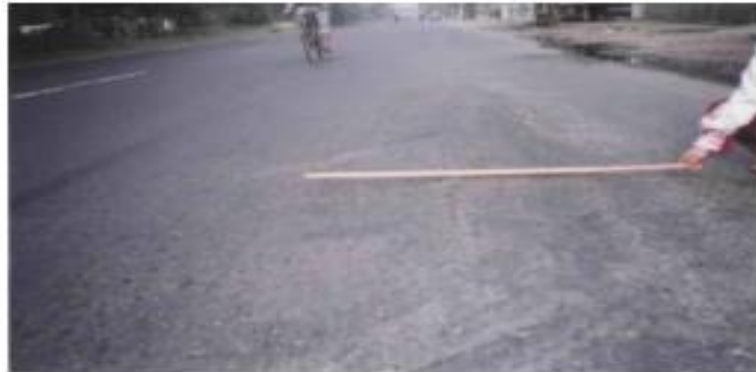
Tingkat Kerusakan	Identifikasi Kerusakan
L	Pengembangan menyebabkan sedikit gangguan kenyamanan kendaraan. Kerusakan ini sulit dilihat, tapi dapat dideteksi dengan berkendara cepat. Gerakan ke atas terjadi bila ada pengembangan
M	Perkerasan mengembang dengan adanya gelombang yang kecil.
H	Perkerasan mengembang dengan adanya gelombang besar

Gambar 2.39 Mengembang Jambul (*Swell*)
