## BAB III

### METODE PENELITIAN

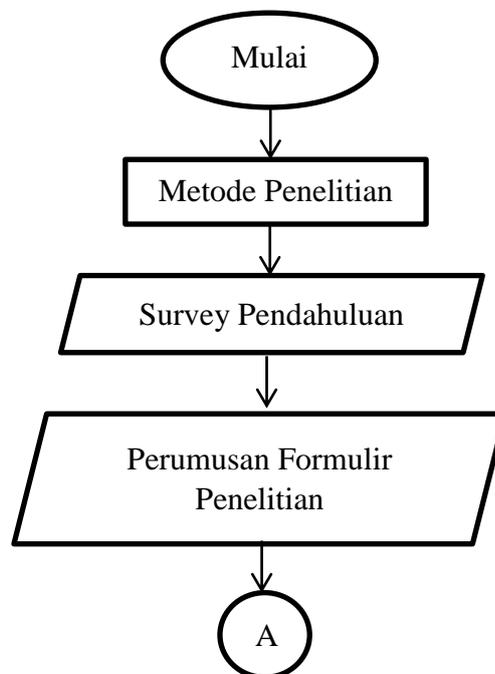
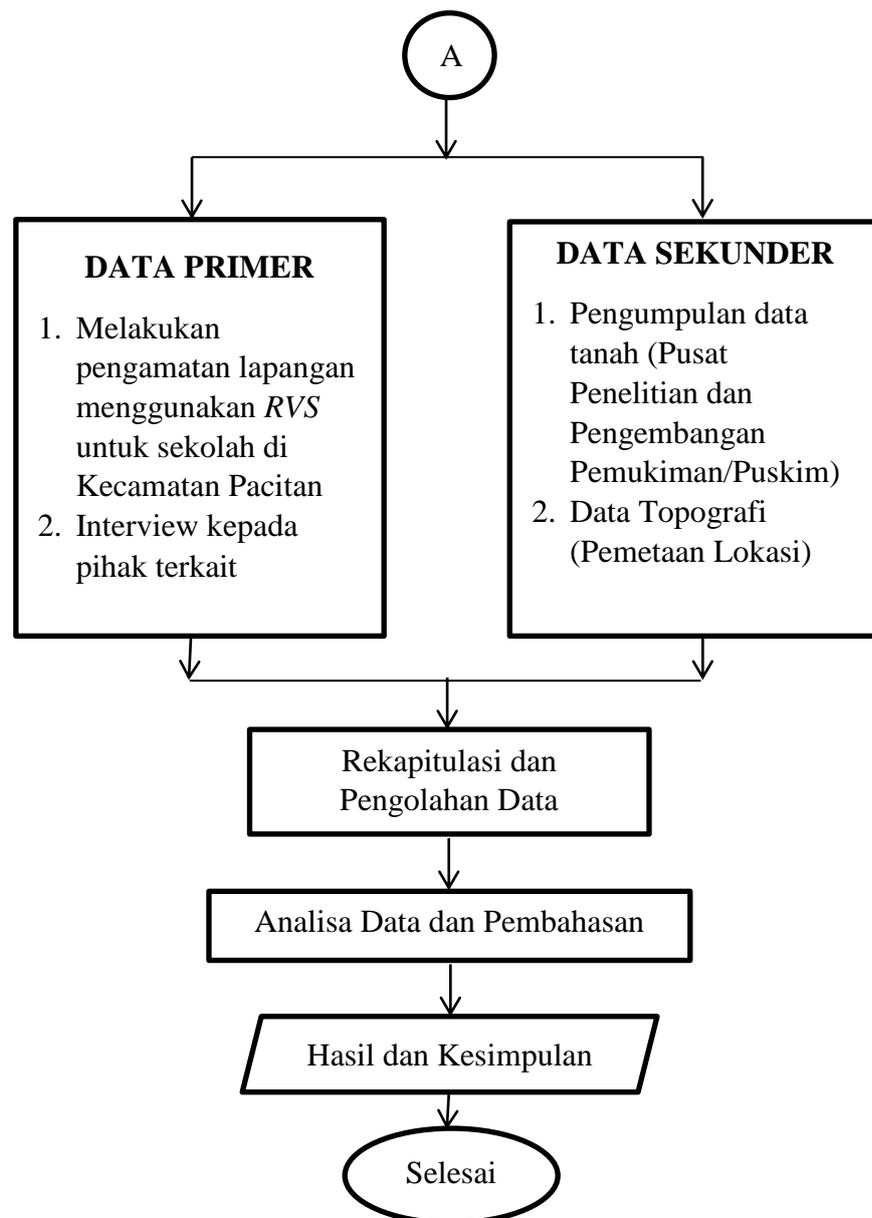
Gambar 3.3 Bagan Alir Penelitian

Dalam penelitian ini pengolahan data menggunakan formulir yang telah disediakan pada FEMA P-154. Sehingga penulisan tugas akhir ini dilakukan dengan tahapan seperti pada bagan alir dibawah ini.

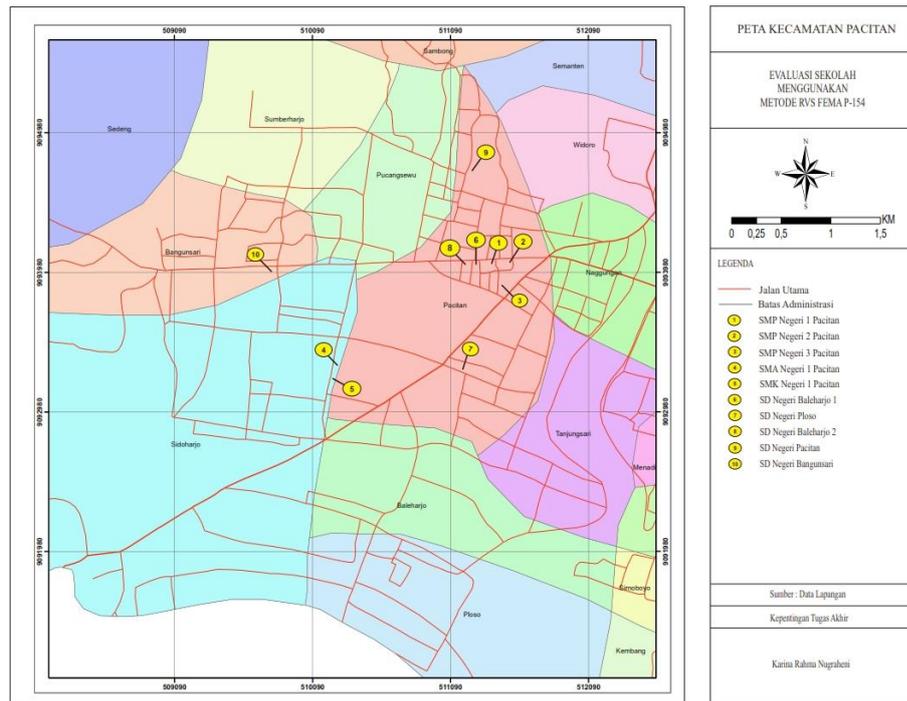
Gambar 3.4 Titik Lokasi Penelitian

Untuk langkah awal yang dilakukan dalam evaluasi kerentanan bangunan sekolah terhadap gempa bumi adalah *survey* lapangan dan menetapkan daftar bangunan yang akan dilakukan evaluasi. Selanjutnya menyiapkan data-data berupa informasi foto dan pengamatan langsung pada bangunan untuk selanjutnya dapat dilaksanakan pengumpulan data sekunder. Lokasi penelitian dapat ditunjukkan pada gambar 3.4 dibawah ini.

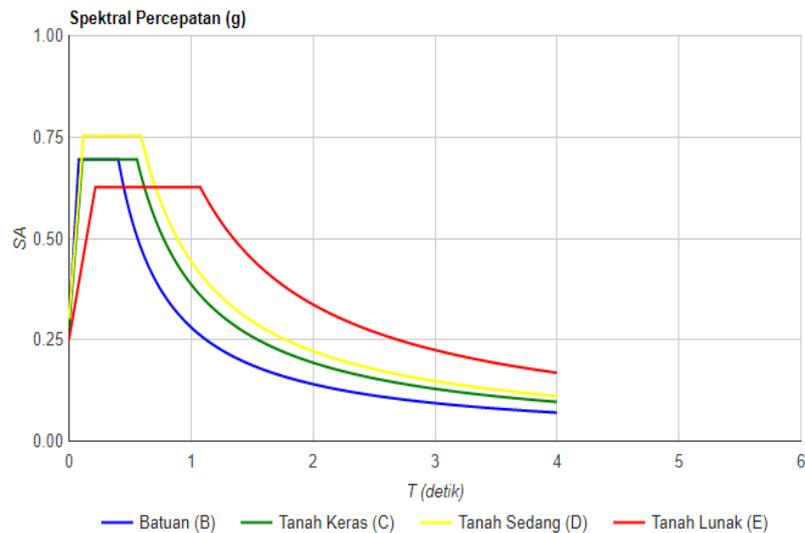
Gambar 3.5 Respon Spektrum Lokasi: ( Lat: -8.195780 , Long: 111.102887 )

Data *Desain Spektra* ( $S_s$  dan  $S_1$ ) didapatkan dari masing-masing koordinat dari bangunan sekolah yang akan ditinjau, menggunakan media *website* milik Pusat Penelitian dan Pengembangan Pemukiman (Puskim dan PU) dengan cara *menginputkan* masing-masing koordinat untuk mengetahui (parameter  $S_s$  dan  $S_1$ ).
