Audit Keselamatan Jalan

(Studi Kasus Jalan Palagan Km 8-11, Kabupaten Sleman, Yogyakarta)

Road Safety Audit (Case Study: Road Palagan Km 8-11, Sleman Regency, Yogyakarta)

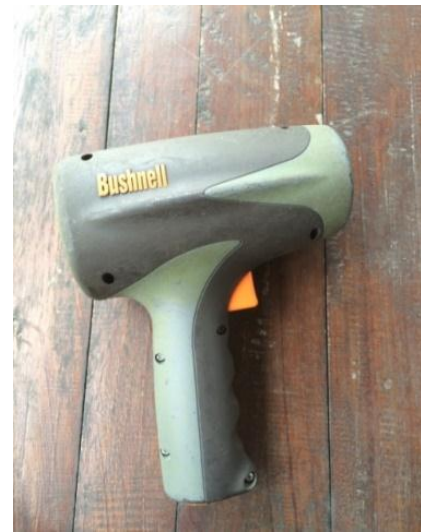
Gambar 3. Alat *Speed Gun*

2. *Speed gun* untuk *survey* kecepatan sesaat dapat dilihat pada Gambar 3.

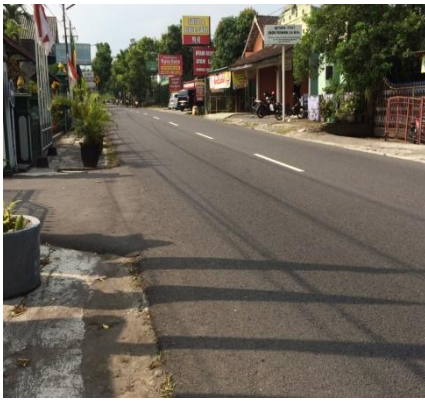
(a) Kondisi Permukaan Jalan

Dalam hasil survei yang di dapat di jalan pada umumnya terlihat baik mungkin ada beberapa ruas jalan yang retak atau berlubang, tetapi pada ruas jalan km 8-11 terlihat bagus dan mulus.

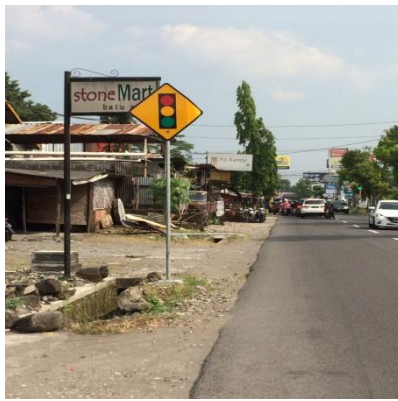
(b) Bahu Jalan

Di ruas jalan Palagan km 8-11 tidak adanya bahu jalan, jadi pada ruas tersebut kalau terjadi mobil rusak dan berhenti secara mendadak dapat memakan ruas jalan di sekitar.

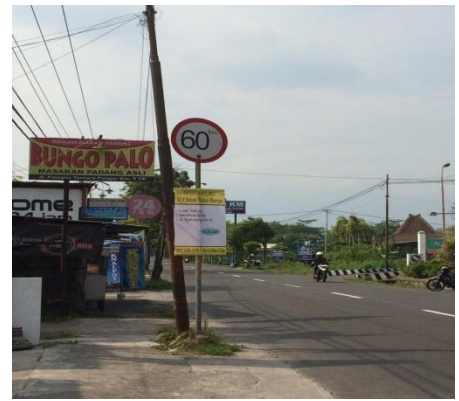
(c) Rambu Lalu Lintas

Rambu lalu lintas di jalan Palagan km 8-11 termasuk bagus dan tidak mengalami kerusakan dan sangat terbaca oleh pengendara.

2. Pada rambu lalu lintas yang telah mengalami kerusakan atau kurang diharapkan segera diganti atau diperbaiki atau dilakukan penambahan, karena dapat membingungkan pengendara ketika melihat rambu-rambu lalu lintas.
