BAB IV

HASIL PENELITIAN DAN PEMBAHASAN

4.1. Profil Gedung Pasar Tradisional Beringharjo

Analisis dekriptif meliputi nilai kendalan suatu sistem keselamatan pada bangunan gedung terhadap resiko kebakaran melalui pengamatan langsung dan data koesioner yang diajukan pada pihak-pihak yang bersangkutan sesuai keadaan dilapangan. Guna mengevaluasi sarana penyelamatan, sistem proteksi aktif, dan sistem proteksi pasif. Pangamatan ini dilaksanakan sesuai pedoman dari Puslitbang Pekerjaan Umum yaitu Peraturan Daerah Nomor 11 Tahun 2005 pada Gedung Pasar Tradisional Beringharjo Yogyakarta.

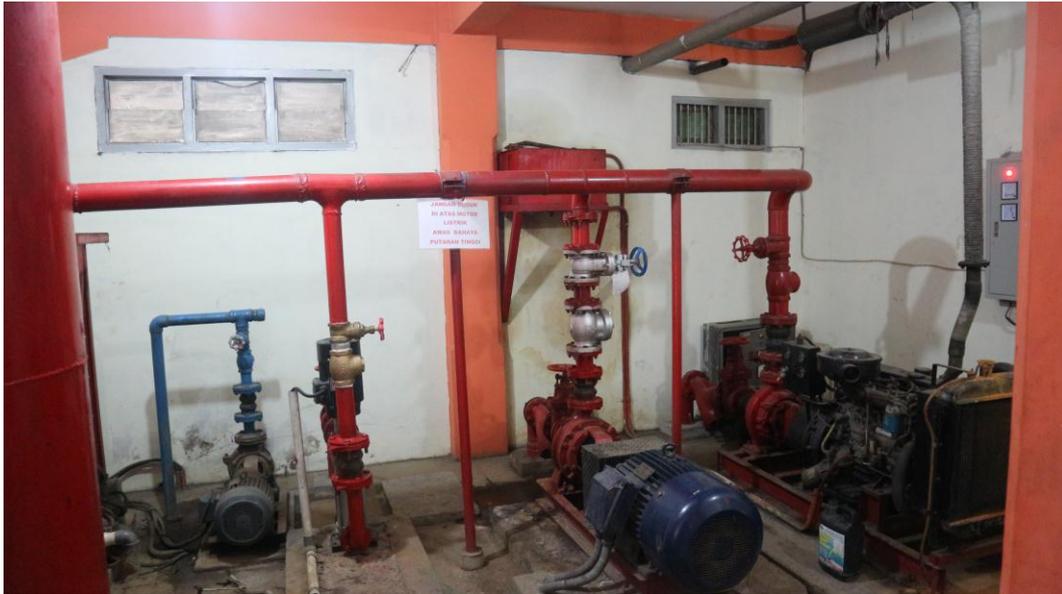
Gambar 4.2 Instalasi Pendorong Air *Ground Water Thank* dan Bak Penampung ke Hidran.

Sebagai upaya untukantisipasi terjadinya kebakaran Pasar Tradisional Beringharjo memiliki dua sumber air utama yaitu, pertama *Ground Water Thank* dengan kapasitas tampung air 22.5 m^3 dan bak penampung atas dengan kapasitas 64 m^3 air. Untuk mengetahui kondisi fisik instrumen tersebut di atas dapat dilihat pada gambar berikut :

Nilai : BAIK

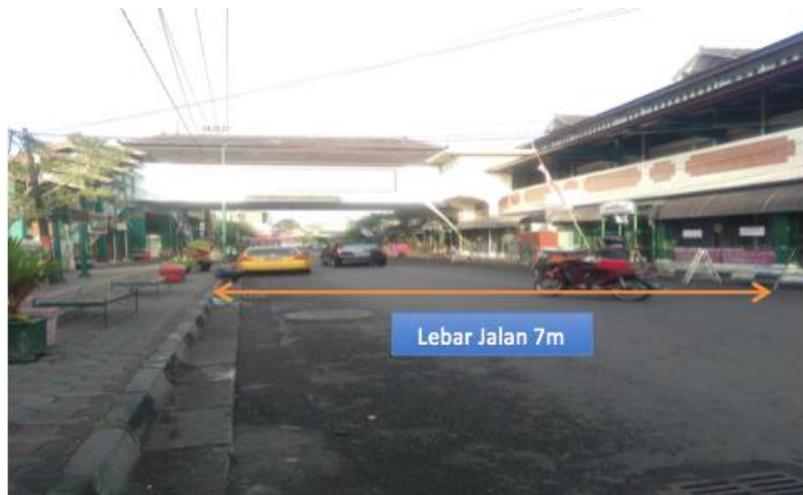
Gambar 4.4 Jalan Lingkungan Sisi Selatan Lebar 7m

Jalan lingkungan yang dapat diakses untuk menuju kawasan Pasar Tradisional Beringharjo adalah tiga jalur yaitu, pada sisi utara terdapat jalan Remujung selebar 3m, kemudian akses jalan pada sisi selatan ada jalan Pabringen selebar 7m dengan dua jalur, sedangkan pada sisi barat terdapat jalan Ahmad Yani selebar 7m dengan dua jalur satu lajur. Untuk mengetahui kondisi fisik dari jalan lingkungan tersebut dapat dilihat pada gambar di bawah:

Nilai : BAIK

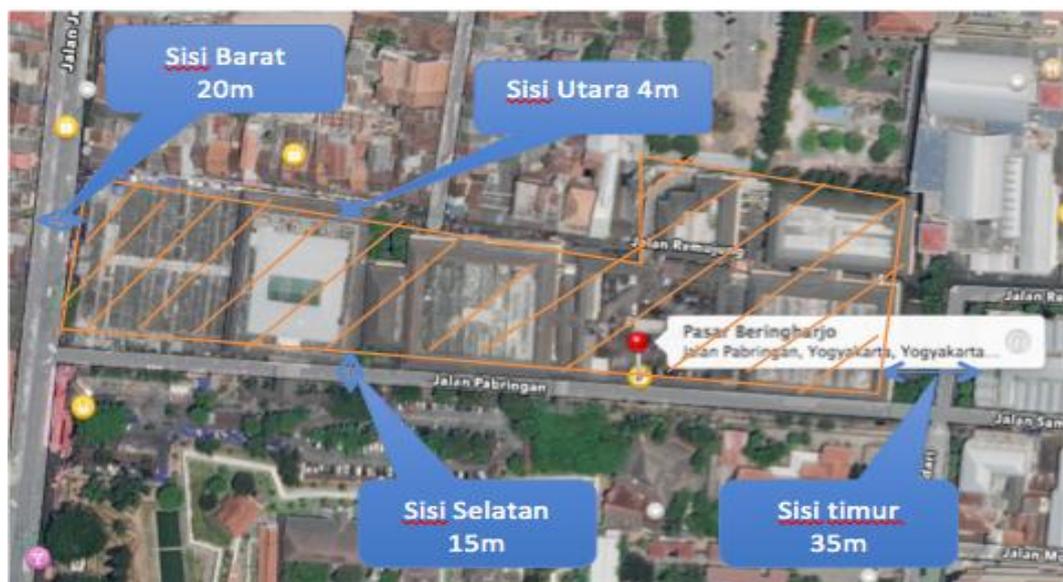
Gambar 4.7 Jarak Antar Bangunan Pasar Tradisional Beringharjo

Dari gambar.4.5 terlihat jarak antar bangunan dari empat sisi yaitu pada sisi utara berjarak 4m antara bangunan Pasar dan ruko milik warga, sedangkan pada sisi selatan berjarak 15m antara pasar dengan kawasan taman pintar, dan pada sisi timur berjarak 35m antara bangunan pasar dengan kawasan ruko, serta pada sisi barat berjarak 20m antara bangunan pasar dengan kawasan ruko malioboro. Adapun pada sisi utara jarak antar bangunan tidak memenuhi syarat karena jarak aman yang ditentukan adalah minimal 9m, namun untuk ke 3 sisi sudah memenuhi syarat.

Nilai : BAIK

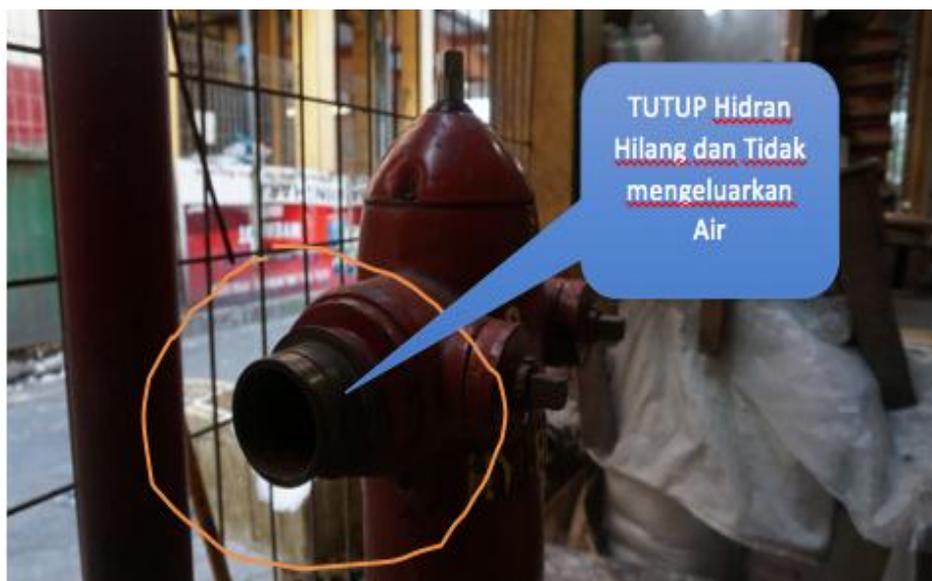
Gambar 4.8 Kondisi Hidran Halaman Pasar Tradisional Beringharjo

Pada Gedung Pasar Tradisionl Beringharjo hidran halaman terdapat 24 titik yang tersebar pada sisi utara dan selatan bangunan. Namun seperti pada gambar 4.6 kebanyakan kondisi hidran halaman ini kurang baik, tidak terawat banyak tutup hidran sudah lepas dan tidak mengeluarkan air.

Nilai :CUKUP

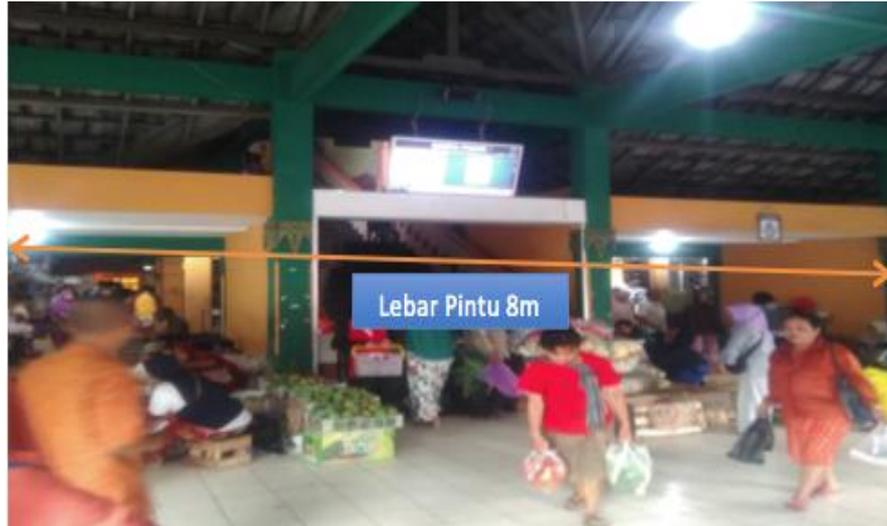
Gambar 4.9 Jalan Masuk dan Keluar Sisi Timur

Pada pasar Tradisional Beringharjo terdapat banyak pintu namun ada dua pintu utama untuk memasuki pasar ini yaitu pintu pada bagian sisi timur pasar dan pintu yang terdapat pada sisi bagian barat. Untuk akses jalan keluar bebas hambatan selebar 8m pada sisi barat namun untuk sisi timur jalur keluar banyak di penuhi oleh pedagang yang membuka lapak djalur keluar. Adapun petunjuk arah menuju tangga darurat sudah terpasang dengan baik sehingga para pengguna gedung adat dengan muda menemukan jalan keluar gedung apabila terjadi kabakaran.

Nilai : BAIK

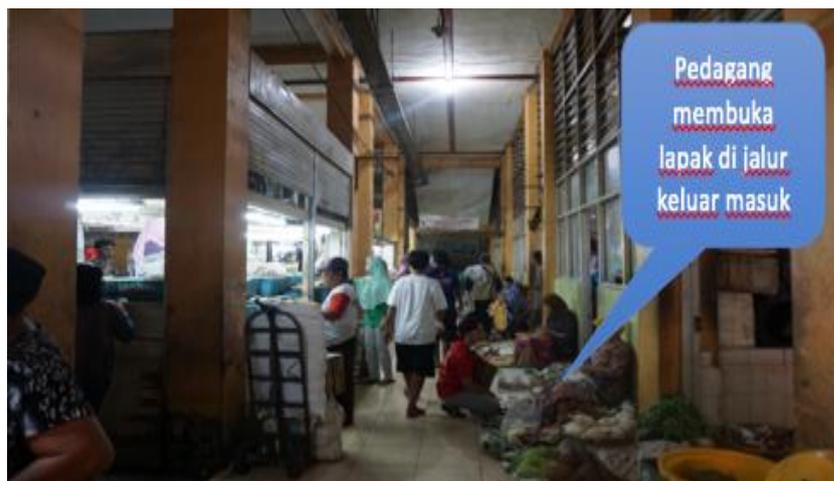
Gambar 4.13 Kondisi konstruksi Jalan Keluar

Dari gambar 4. Kita dapat melihat bahwa jalur keluar terdapat hambatan yaitu adanya pedagang yang membuka lapak tepat di jalur keluar masuk. Untuk konstruksi jalan keluar sudah menggunakan bahan bangunan yang tidak mudah terbakar, begitu juga dengan langit-langing yang menggunakan beton. Namun terdapat beberapa komponen yang sifatnya mudah terbakar yaitu lapak para pedagang yang umumnya menggunakan kayu.

Nilai : CUKUP

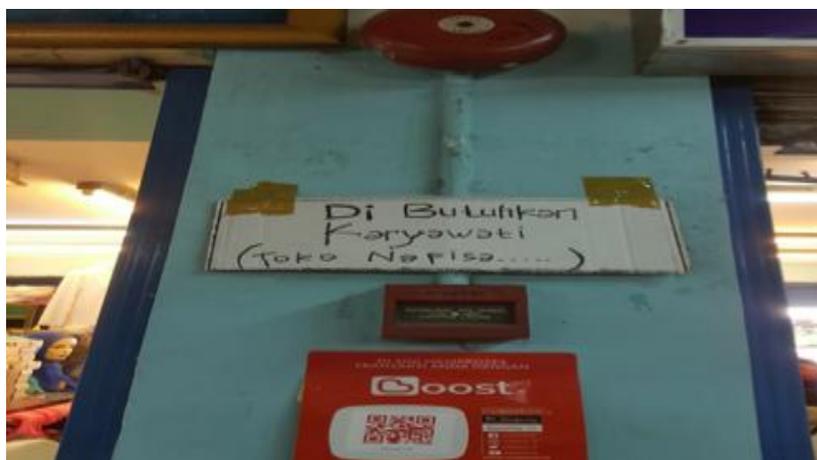
Gambar 4.14 Kondisi Alat Deteksi dan Alarm

Dari gambar 4.10 Pada gedung Pasar Tradisional Beringharjo tidak semua tempat-tempat memiliki alat deteksi alarm hanya di bagian gedung pakaian saja yang memiliki alat tersebut. Jenis alarm yang tersedia adalah *Buzzer* yaitu alarm peringatan yang dioperasikan secara manual. Sedangkan dapat terlihat pada gambar dibawah kondisi alat ini tidak terawat. Serta tidak disediakan palu pemecah untuk menekan tombol darurat.

Nilai : CUKUP

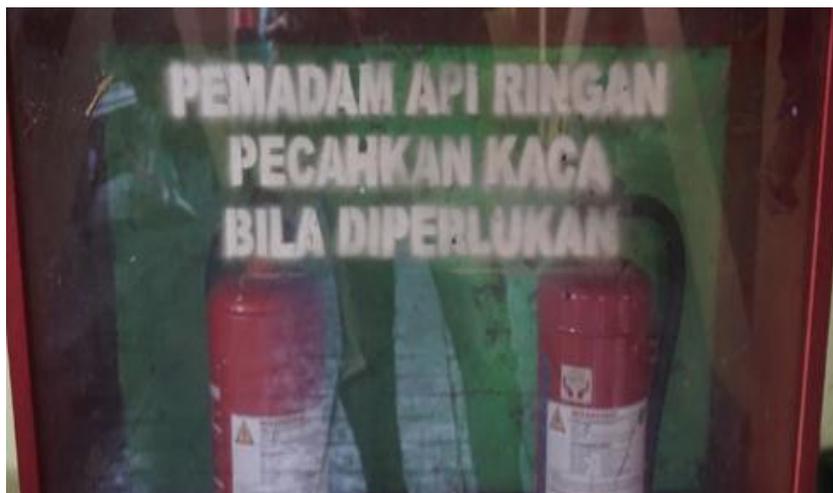
Gambar 4.15 Kondisi Alat Pemadam Api Ringan

Dari gambar 4. Pada Pasar Tradisional Beringharjo sudah dilengkapi dengan Alat Pemadam Api Ringan (APAR) disetiap lantainya dengan jenis *Dry Power* model *Stroted Pressure* CO₂ ukuran 2,3 kg. Dari gambar dibawah terlihat (APAR) dilindungi dengan kota yang tertutup untuk menghindari dari pencurian dan lain-lain. Namun untuk jumlah (APAR) pada pasar ini masih belum memenuhi karena hanya di bebrapa titik saja terdapat n jaraknya cukup jauh.

Nilai : CUKUP

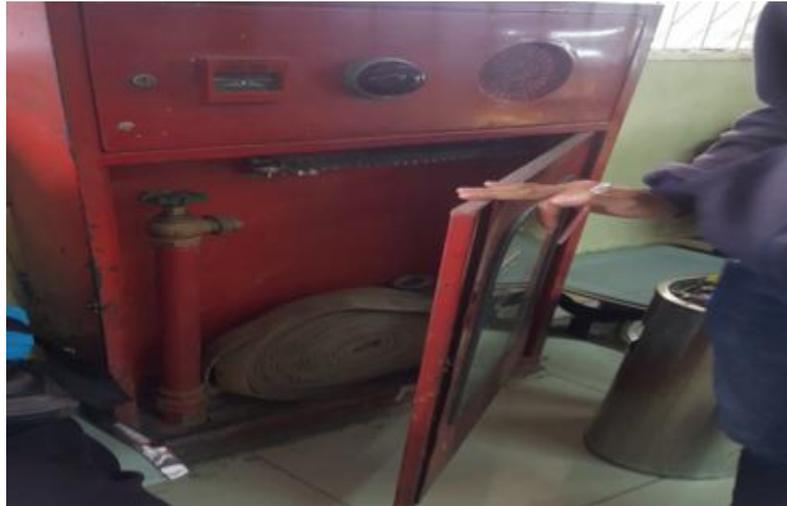
Gambar 4.16 Kondisi Hidran Gedung Kondisi Kurang Terawat

Hidran yang terdapat pada Gedung Pasar Tradisional Beringharjo memiliki dua jenis yaitu hidran halaman dan gedung . sesuai Peraturan Menteri Pekerjaan Umum Nomor 26 Tahun 2008 yang mewajibkan penggunaan sistem hidran pada gedung yang mempunyai tinggi lebih dari tiga lantai. Untuk hidran gedung pasar ini memiliki 48 unit dan 24 unit hidran halaman yang tersebar di lantai 1, lantai 2, dan lantai 3. Namun banyak hidran yang kondisinya tidak terawat seperti selang yang tidak ada, tertutup lapak pedagang, hingga tidak mengeluarkan air.

Nilai : CUKUP

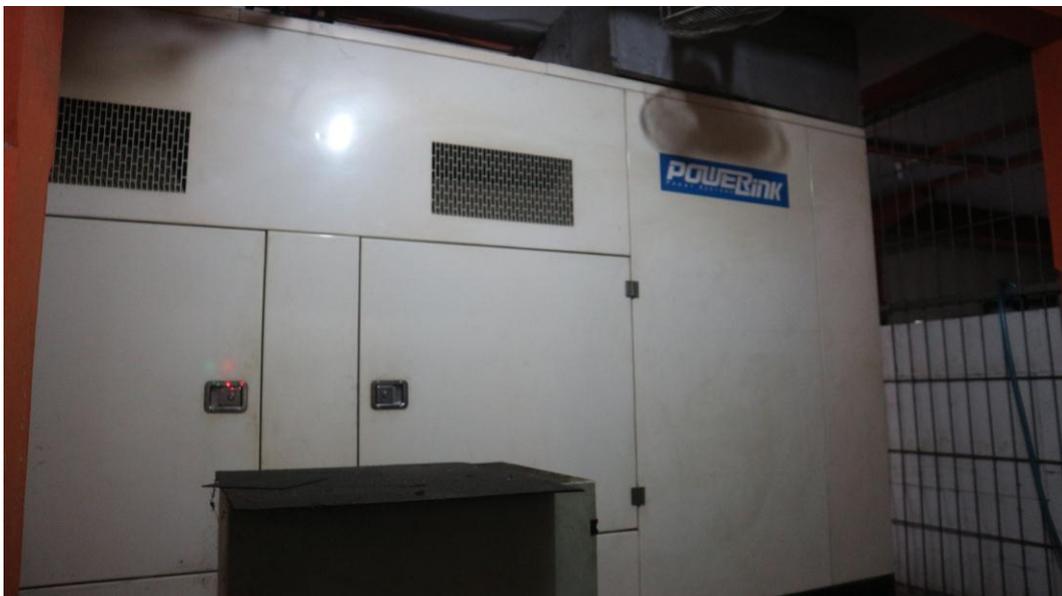
Gambar 4.19 Mesin Jenset Berkapasitas 500kva.

Pada Gedung Pasar Tradisional Beringharjo sudah memiliki listrik darurat berupa mesin jenset berkapasitas 500 kva, kapasitas tersebut sudah memenuhi jumlah kebutuhan listrik di dalam gedung.

Nilai : Baik

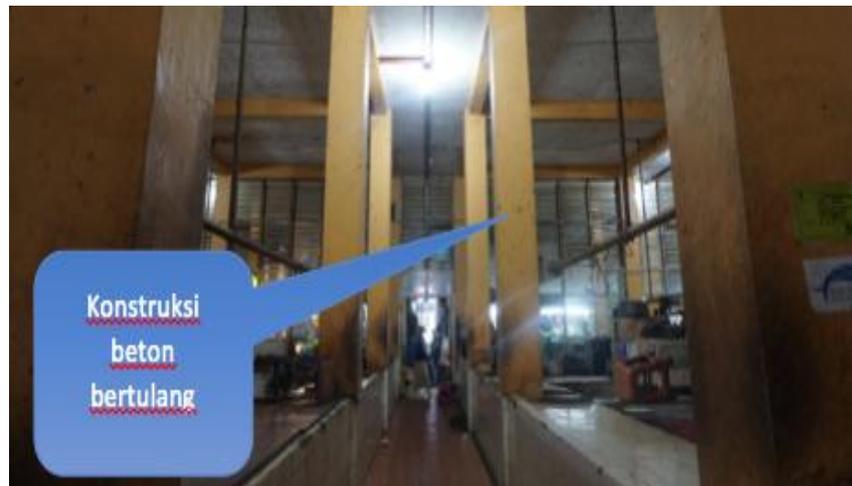
Gambar 4.20 Ketahanan Api Struktur Bangunan

Konstruksi bangunan Gedung Pasar Tradisional Beringharjo berpondasi beton bertulang, kolom dan balok menggunakan konstruksi beton bertulan, plat lantai menggunakan beton bertulang, dinding menggunakan konstrukso bata, dan

struktur atap menggunakan baja. Berdasarkan hasil pengamatan yang dilakukan dapat di simpulkan kondisi bangunan sudah memenuhi persyaratan, yaitu konstruksi pembentuknya mempunyai sifat tahan terhadap api atau secara skruktur mampu menahan beban diatasnya.

Nilai : BAIK

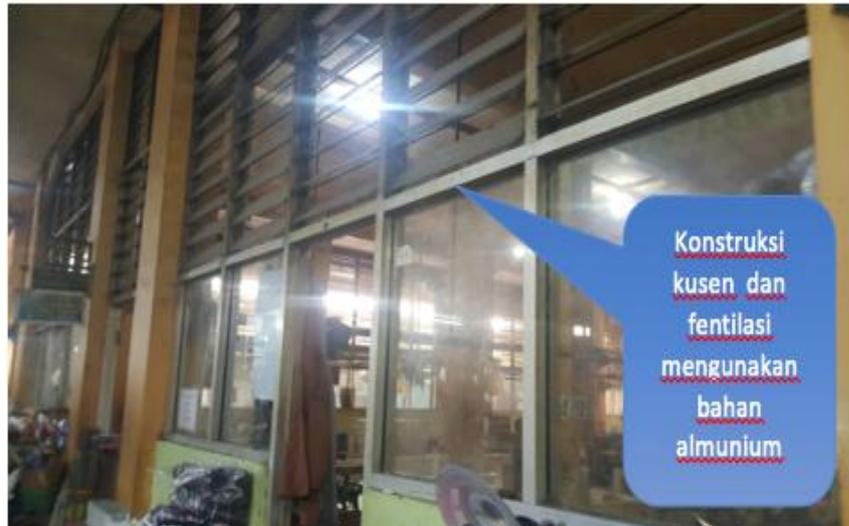
Gambar 4.22 Kusen Pintu dan Jendela Menggunakan Almunium

Pada Gedung Pasar Tradisional Beringharjo memiliki kompartemenisasi ruang menggunakan kayu papan sebagai lapak para pedagang, serta lamunium sebagai kusen pintu dan jendela pada dindingnya.

Nilai : BAIK

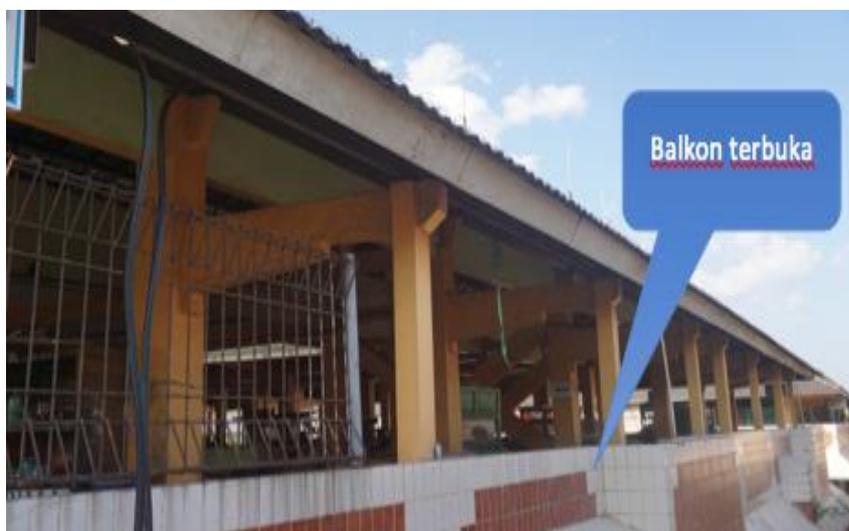
Gambar 4.23 Pelindung Bukaan Berupa Balkon-Balkon

Pada bangunan Gedung Pasar tradisional Beringharjo memiliki pelindung bukaan untuk akses petugas pemadam kebakaran, bukaan ini terdapat pada setiap sisi luar bangunan berupa balkon-balkon. Hal ini tentu akan memudahkan proses pemadaman maupun efakuasi penyelamatan jika terjadinya kebakaran.

Nilai : BAIK
