## BAB IV

### HASIL PENELITIAN DAN PEMBAHASAN

### 1.3 Hasil Survey Infrastruktur Sungai Krasak Menggunakan Survey 123

## 1.4 Kondisi Infrastruktur Sungai Krasak

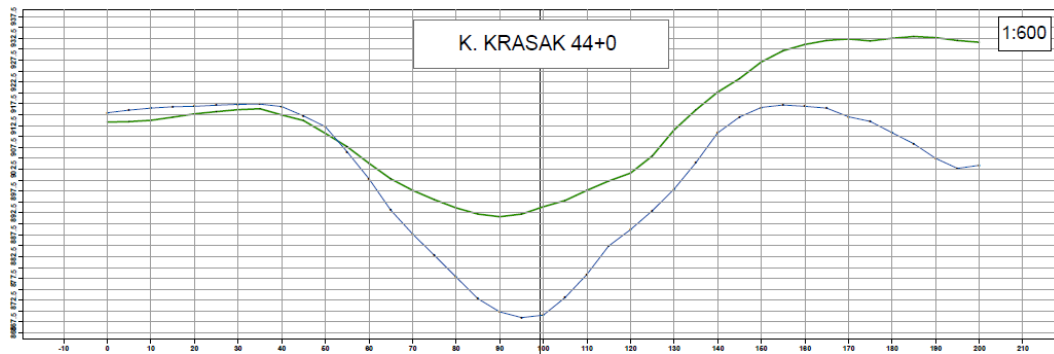
Gambar 4.8 Tampilan potongan melintang Sungai Krasak bagian hulu STA 0+100  
(PPK PL Merapi, 2016)

Terlihat pada Gambar 4.9 sampai Gambar 4.11 menampilkan potongan melintang penampang Sungai Krasak, terdapat dua garis yang menunjukkan kondisi Sungai Krasak, yaitu garis biru merupakan kondisi sungai pada tahun 2012 pasca erupsi Gunung Merapi, dan garis hijau merupakan kondisi sungai pada tahun 2015. Pada gambar diatas terjadi beberapa perubahan dari morfologi Sungai Krasak terutama pada bagian dasar sungai yang mengalami penambahan maupun pengurangan volume dari proses sedimentasi yang terjadi. Hal ini terjadi dikarenakan dari material banjir lahar dingin pada tahun 2010. Setelah ditinjau didapat lebar rata-rata dari Sungai Krasak 120 meter.

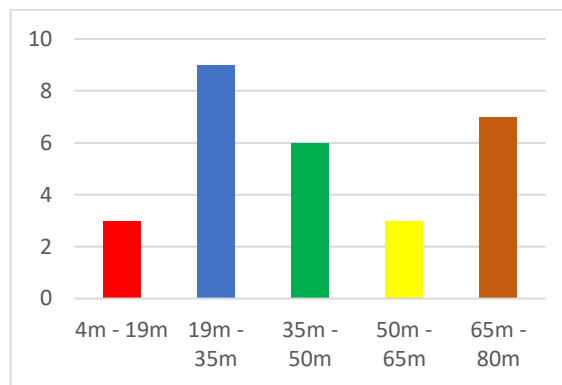
Gambar 4.12 Diagram lebar sungai

Dari data-data yang diperoleh ketika survei akan langsung dianalisis oleh *Survey 123 for ArcGis* dalam bentuk diagram batang. Pada Gambar 4.13 menunjukkan ada 3 titik dengan lebar sungai antara 4 meter sampai 19,2 meter, 7 titik dengan lebar sungai antara 19,2 meter sampai 34,4 meter, 6 titik dengan lebar sungai antara 34,4 meter sampai 49,6 meter, 3 titik dengan lebar sungai antara 49,6 meter sampai 64,8 meter, 7 titik dengan lebar sungai antara 64,8 meter sampai 80,0 meter.

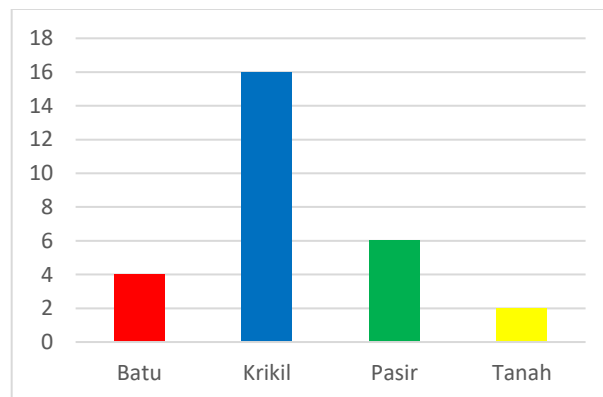
Gambar 4.15 Diagram material dasar sungai

Pada Gambar 4.16 menunjukkan material dasar Sungai Krasak berupa batu, krikil, pasir, dan tanah. Dari diagram diatas ada 4 titik lokasi yang material dasarnya batu, 15 titik lokasi yang material dasarnya krikil, 6 titik lokasi yang material dasarnya pasir, 2 titik lokasi yang material dasarnya tanah.

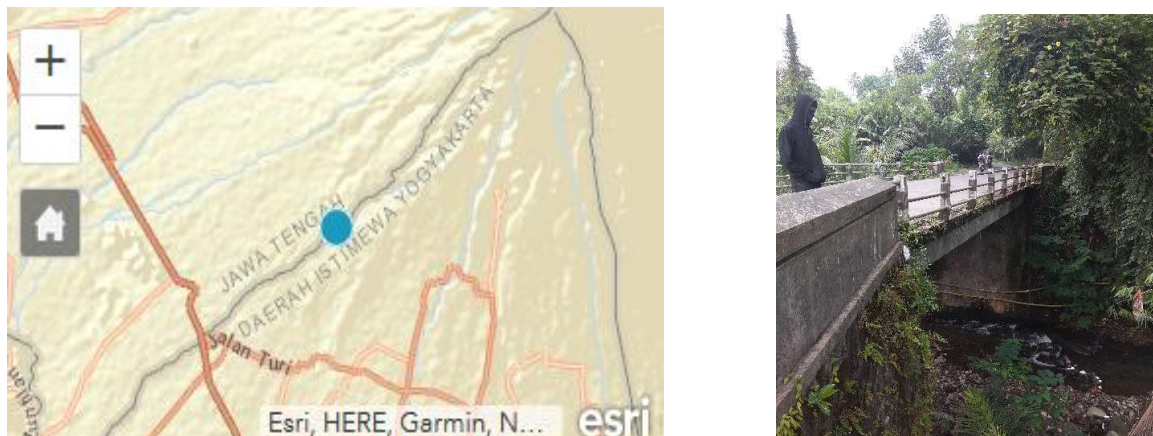
Gambar 4.23 Lokasi jembatan J6

Kondisi dari jembatan pada gambar diatas terlihat sudah mengalami gerusan pada bagian *abutment*, dan tidak terdapat dinding penahan tanah sebelum dan sesudah jembatan. Jembatan tersebut tidak memiliki pilar yang masuk didalam sungai, dan mempunyai material dasar sungai batu-batuan.

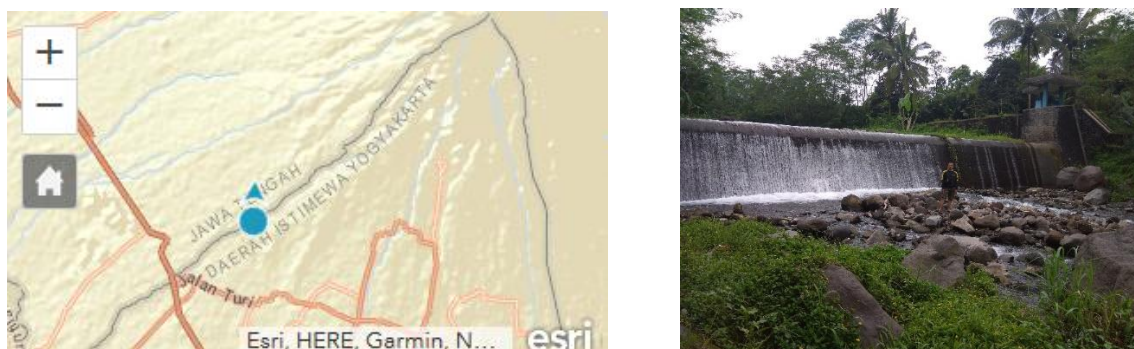
Gambar 4.24 Lokasi bendung B2

Kondisi dari bendung pada gambar diatas masih berfungsi baik, dan dinding penahan tanah tidak tampak mengalami gerusan yang parah, hanya saja terdapat banyak sedimen batubatuan besar yang terbawa oleh arus dari banjir lahar dingin tahun 2010 lalu.

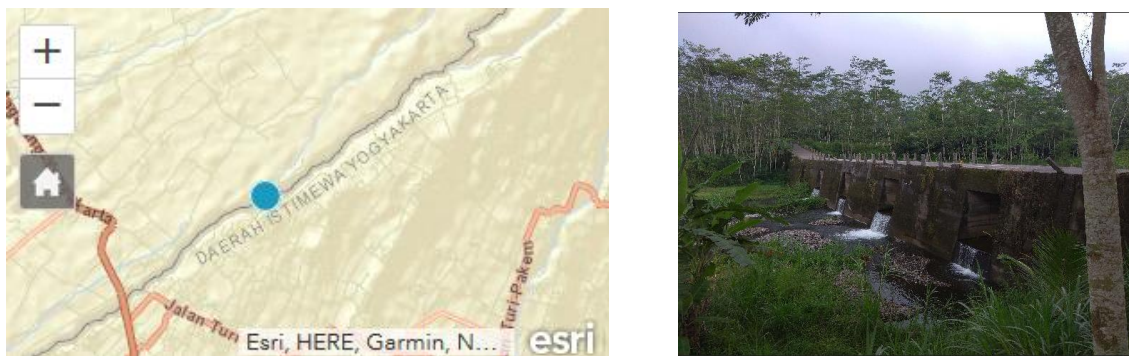
Gambar 4.25 Lokasi sabo dam S6

Kondisi Sabo Dam pada gambar diatas terlihat bahwa sudah mengalami perbaikan pasca lahar dingin tahun 2010. Dengan adanya perbaikan kondisi Sabo Dam berfungsi dengan baik dan memiliki material dasar sungai berupa kerikil, hanya saja terlihat gerusan kecil pada bagian badan Sabo Dam. Dikarenakan debit air yang mengalir sedikit, bagian pinggir sungai berubah menjadi lahan perkebunan masyarakat sekitar. Di bagian hulu Sabo Dam masih terdapat banyak sedimen yang terbawa oleh arus air.

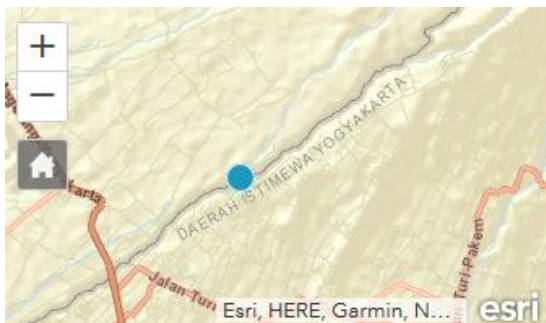
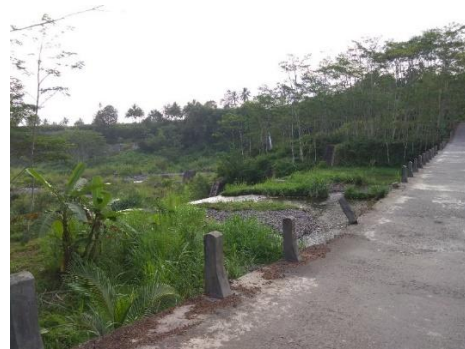
Gambar 4.27 Sempadan bagian hulu Sungai Krasak

Pada Gambar 4.28 menampilkan kondisi sempadan Sungai Krasak dibagian hulu yang diolah menggunakan *software ArcGis* dengan membiri garis sempadan dikanan kiri sungai, dan kondisi sempadan disalah satu lokasi survei dibagian hulu sungai. Terlihat bahwa daerah sempadan digunakan sebagai area perkebunan.

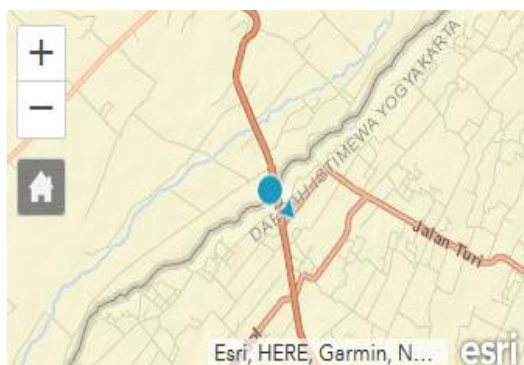
Gambar 4.28 Sempadan bagian tengah Sungai Krasak

Pada Gambar 4.29 menampilkan kondisi sempadan Sungai Krasak dibagian tengah yang diolah menggunakan *software ArcGis* dengan membiri garis sempadan dikanan kiri sungai, dan kondisi sempadan disalah satu lokasi survei dibagian tengah sungai. Terlihat bahwa daerah sempadan sungai merupakan daerah pemukiman warga.
