BAB IV

HASIL PENELITIAN DAN PEMBAHASAN

4.1. Gambaran Umum Rusunawa Projotamansari 4 Bantul

4.2. Penilaian Komponen Sistem Keselamatan Kebakaran Bangunan

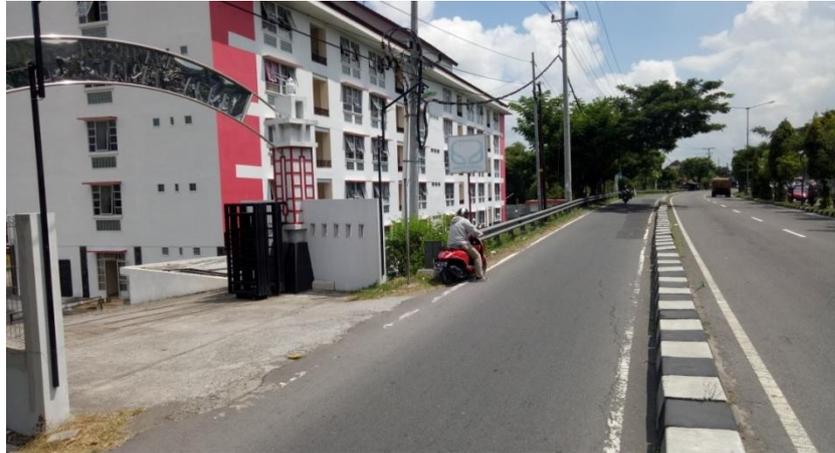
Gambar 4.1 Jalan Lingkungan

Berdasarkan hasil pengamatan menyatakan bahwa jalan lingkungan pada Rusunawa Projotamansari 4 Bantul telah memenuhi syarat yang ditentukan. Posisi bangunan gedung tepat bersampingan dengan jalan lingkungan, dimana jalan tersebut merupakan jalan nasional. Selain itu untuk akses jalan masuk memiliki

lebar > 4 m yang telah diberi perkerasan dan dapat dilalui oleh kendaraan mobil pemadam kebakaran seperti terlihat pada Gambar 4.1 dan Gambar 4.2.

Nilai : Baik

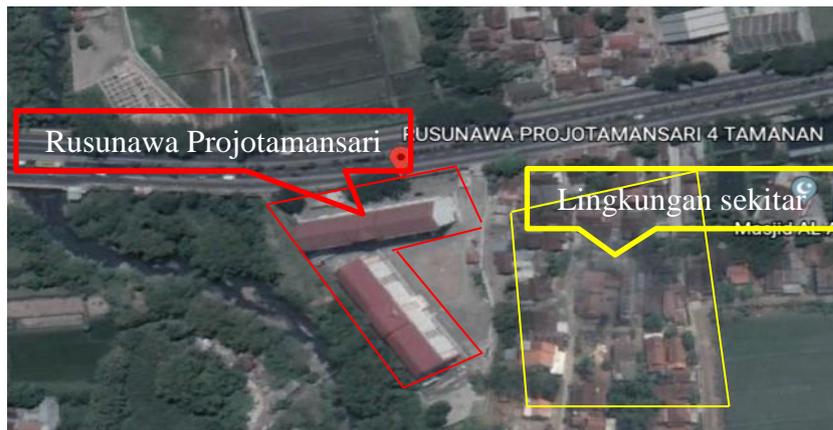
Gambar 4.3 Jarak Antar Bangunan

Bangunan Rusunawa Projotamansari 4 Bantul merupakan hunian yang tingginya kurang dari 14 m, berada dalam suatu lingkungan tersendiri dan terpisah dengan bangunan lain yang ada di sekitarnya. Hasil pengamatan menyatakan bahwa jarak Rusunawa Projotamansari 4 Bantul dari lingkungan yang ada di sekitarnya yaitu permukiman warga lebih dari 6 m, berdasarkan persyaratan yang telah ditentukan jarak antar bangunan untuk bangunan yang tingginya 8 m s/d 14 m adalah 6 m dan syarat tersebut telah terpenuhi.

Nilai : Baik

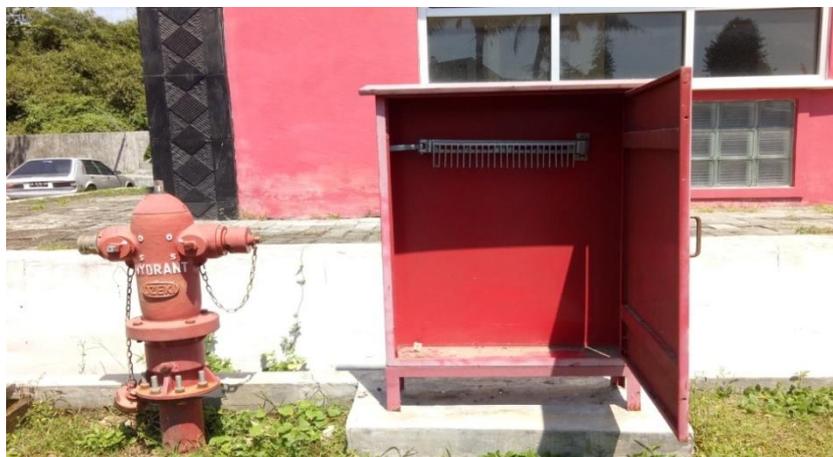
Gambar 4.4 Hidran Halaman

Hidran halaman merupakan salah satu alat proteksi ketika terjadi bencana kebakaran yang sering dijumpai di tempat umum atau publik salah satunya di Rusunawa Projotamansari 4 Bantul. Letak hidran halaman sangat berpengaruh dalam proses memadamkan kebakaran, biasanya berada di halaman gedung atau di samping jalan agar mudah dijangkau oleh mobil pemadam kebakaran. Terdapat kotak penyimpanan alat-alat perlengkapan kebakaran yang berada di samping hidran, umumnya berisi alat seperti *nozzle* dan selang yang memiliki panjang 30 m. Selang dan *nozzle* merupakan komponen yang akan saling dihubungkan ke hidran halaman agar dapat menyalurkan air ke titik terjadinya kebakaran. Berdasarkan hasil pengamatan tersedia 6 unit hidran halaman dalam kondisi baik dan mudah untuk dijangkau, namun di dalam kotak penyimpanan tidak terdapat alat-alat seperti *nozzle* dan selang seperti terlihat pada Gambar 4.4.

Nilai : Cukup

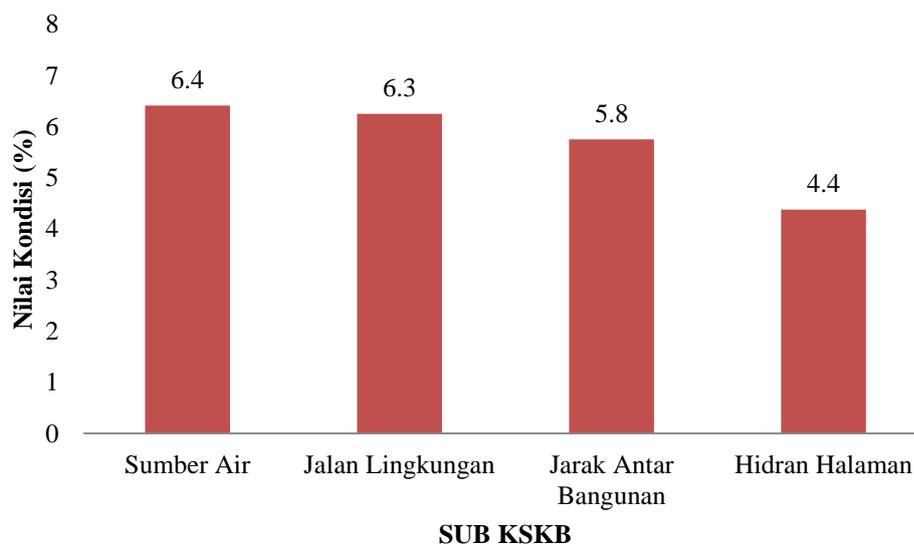
Gambar 4.5 Hasil Penilaian Komponen Kelengkapan Tapak

No	KSKB/ SUB KSKB	Hasil Penilaian	Standar Penilaian	Bobot (%)	Nilai Kondisi	Jumlah Nilai
Kelengkapan Tapak				25		
1	Sumber Air	B	95	27	6,4	
2	Jalan Lingkungan	B	100	25	6,3	
3	Jarak Antar Bangunan	B	100	23	5,8	
4	Hidran Halaman	C	70	25	4,4	
					Jumlah	22,8

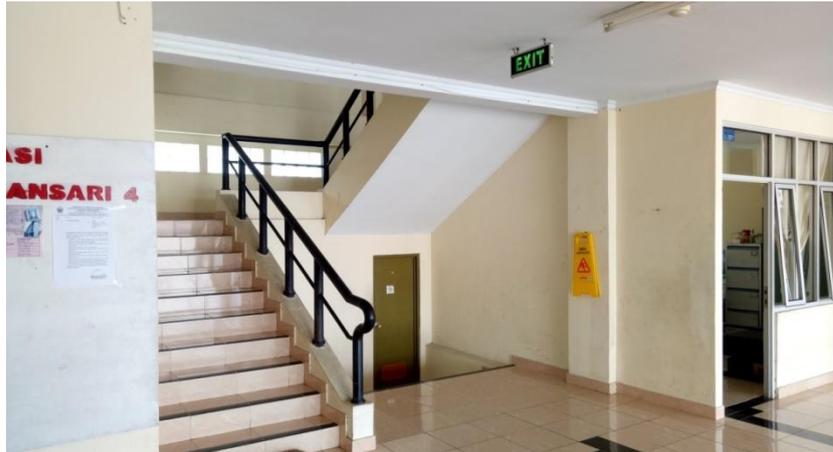
Gambar 4.6 Jalan Keluar

Berdasarkan hasil pengamatan terdapat 3 exit dengan tinggi 2,5 m pada masing-masing gedung yang langsung menuju ke ruang terbuka tanpa adanya halangan oleh benda apapun, secara keseluruhan syarat-syarat yang ditentukan sebagian besar telah terpenuhi seperti terlihat pada Gambar 4.6.

Nilai : Baik

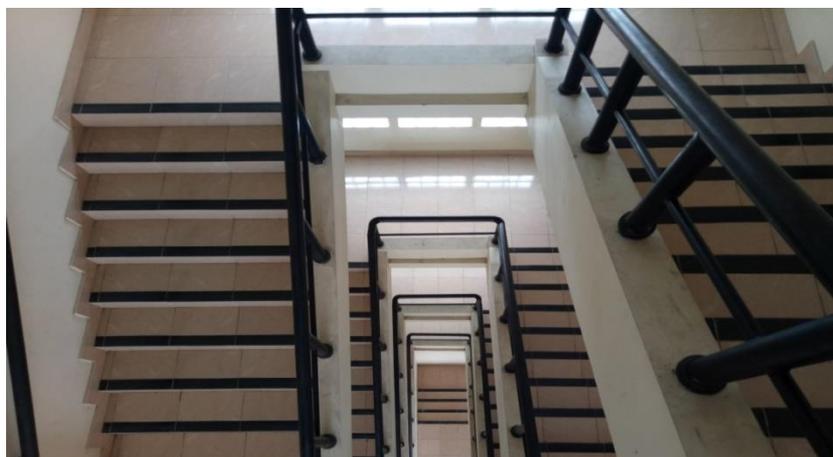
Gambar 4.7 Kontruksi Jalan Keluar

Gambar 4.7 menunjukkan bahwa kontruksi jalan keluar berbahan beton yang dapat mencegah penjalaran asap dan api kebakaran serta bebas dari halangan oleh benda apapun, namun lebar jalan keluar kurang dari persyaratan yaitu minimal 2 m dan kecukupan waktu untuk evakuasi penghuni di Rusunawa Projotamansari 4 Bantul belum diketahui karena belum adanya simulasi evakuasi keadaan darurat sebagai patokan kecukupan waktu untuk evakuasi penghuni.

Nilai : Baik

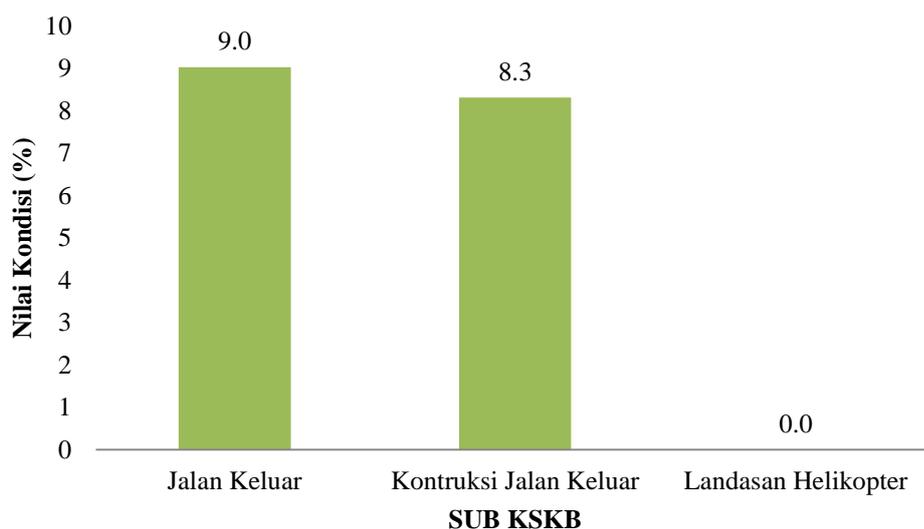
Gambar 4.8 Hasil Penilaian Komponen Sarana Penyelamatan

No	KSKB/ SUB KSKB	Hasil Penilaian	Standar Penilaian	Bobot (%)	Nilai Kondisi	Jumlah Nilai
Sarana Penyelamatan				25		
1	Jalan Keluar	B	95	38	9	
2	Konstruksi Jalan Keluar	B	95	35	8,3	
3	Landasan Helikopter	-	-	27	0	
					Jumlah	17,3

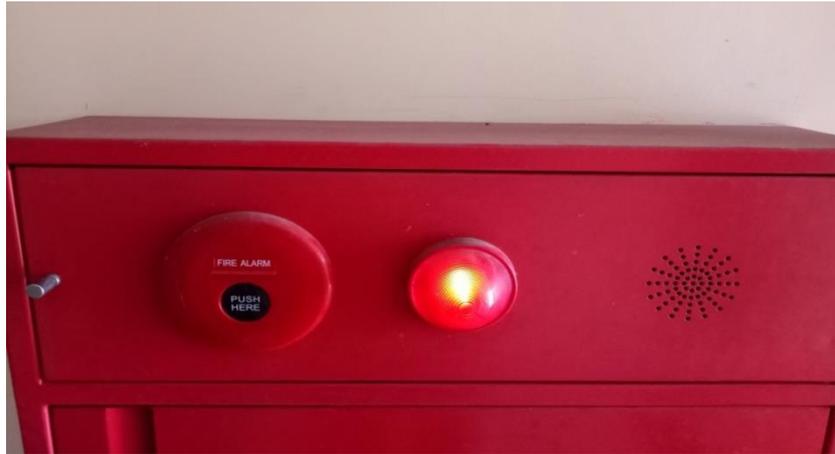
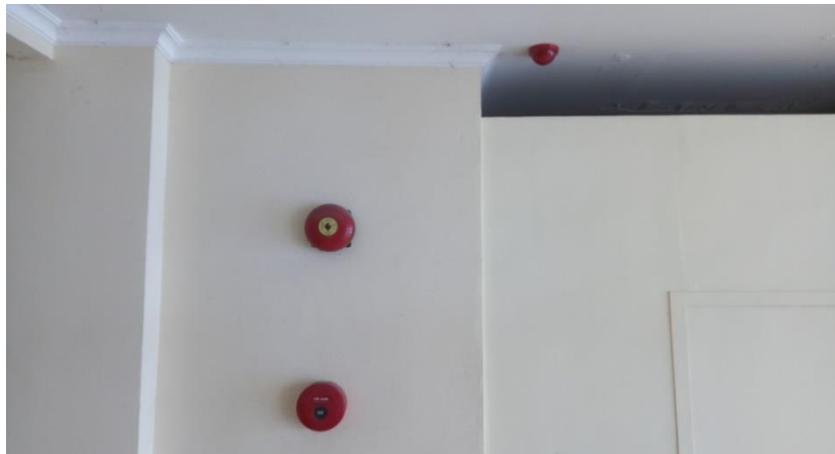
Terdapat 2 alarm pada setiap lantai beserta alat manual pemacu kebakaran dan lampu isyarat yang dapat digunakan ketika terjadinya kebakaran, selain itu tersedia deteksi berupa detektor panas yang terpasang di seluruh ruangan. Secara keseluruhan deteksi dan alarm dalam kondisi baik dan terawat seperti terlihat pada Gambar 4.9, Gambar 4.10 dan Gambar 4.11.

Nilai : Baik

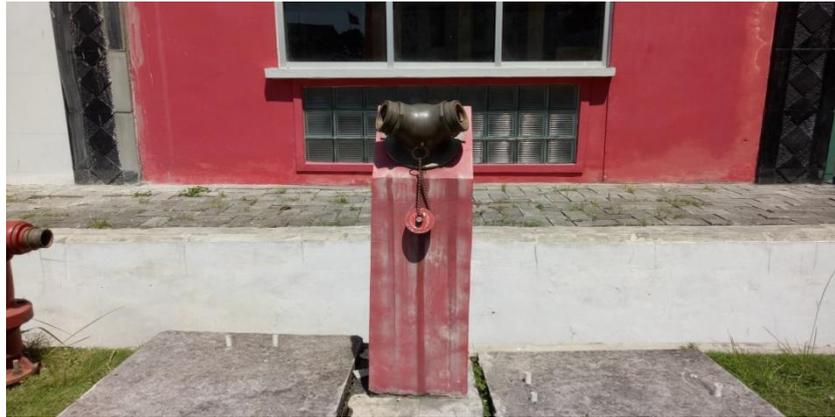
Gambar 4.12 *Siames Connection*

gedung dan *sprinkler*. Berdasarkan hasil pengamatan pada Rusunawa Projotamansari 4 Bantul komponen *siames connection* secara keseluruhan telah memenuhi persyaratan, dimana tersedia 2 unit *siames connection* dengan kondisi baik dan terawat serta mudah untuk dijangkau karena terletak di sisi gedung dan bebas dari halangan seperti terlihat pada Gambar 4.12.

Nilai : Baik

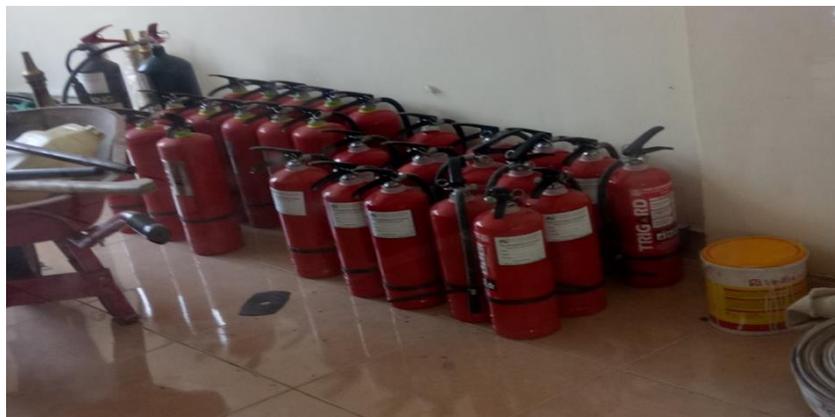
Gambar 4.13 Alat Pemadam Api Ringan (APAR)

Alat Pemadam Api Ringan (APAR) merupakan salah satu alat untuk mencegah kebakaran yang berfungsi untuk memadamkan api atau mengendalikan kebakaran kecil sehingga kebakaran tidak dapat meluas. Hasil pengamatan dan keterangan dari staf Rusunawa Projotamansari 4 Bantul terdapat Alat Pemadam Api Ringan (APAR) pada setiap lantai masing-masing terdiri dari 3 buah, tetapi pada penerapannya Alat Pemadam Api Ringan (APAR) tidak terpasang pada tempatnya karena dalam masa pengisian ulang seperti terlihat pada Gambar 4.13.

Nilai : Cukup

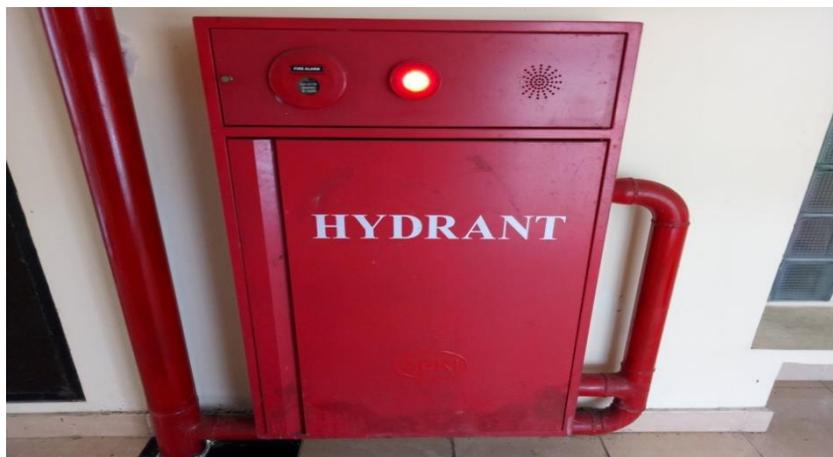
Gambar 4.14 Hidran Gedung

Bangunan Rusunawa ProjoTamansari 4 Bantul memiliki 2 hidran gedung pada setiap lantai dengan kondisi baik dan terawat. Selain itu terdapat alat-alat perlengkapan untuk membantu memadamkan kebakaran seperti *nozzle* dan selang berbahan kanvas yang akan saling terhubung dengan hidran gedung, dimana air akan mengalir melalui selang dan *nozzle* yang selanjutnya air akan dipancarkan ke titik terjadinya kebakaran seperti terlihat pada Gambar 4.14 dan Gambar 4.15.

Nilai : Baik

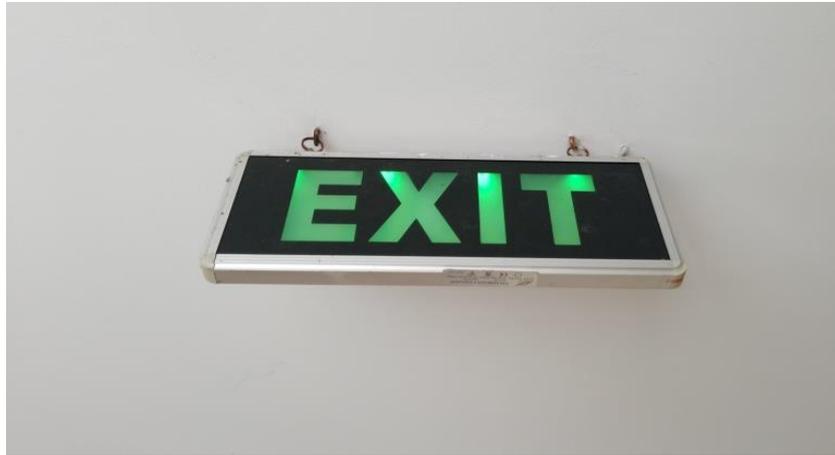
Gambar 4.16 Petunjuk Arah

jalan keluar untuk menyelamatkan diri dari dalam gedung. Bangunan ini hanya dilengkapi oleh tanda exit yang menyala seperti terlihat pada Gambar 4.16.

Nilai : Kurang

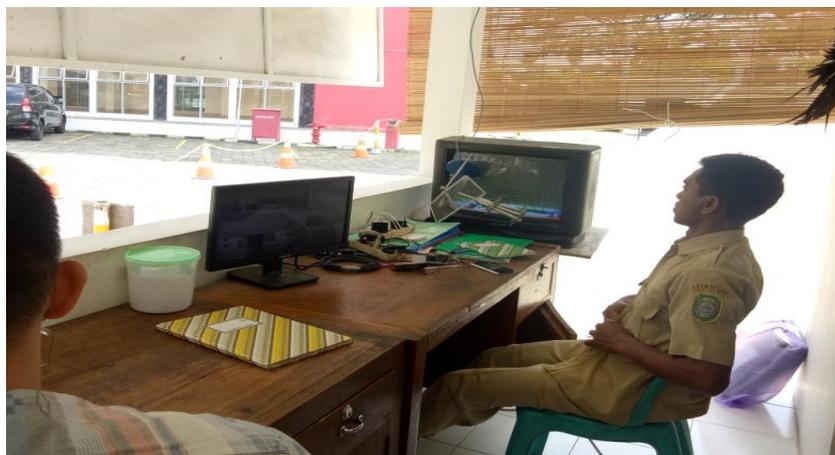
Gambar 4.17 Ruang CCTV

Dari Gambar 4.17 menunjukkan bahwa pada bangunan ini tidak terdapat ruang pengendali operasi khusus, hanya terdapat peralatan monitor CCTV yang dipantau melalui pos penjaga.

Nilai : Cukup

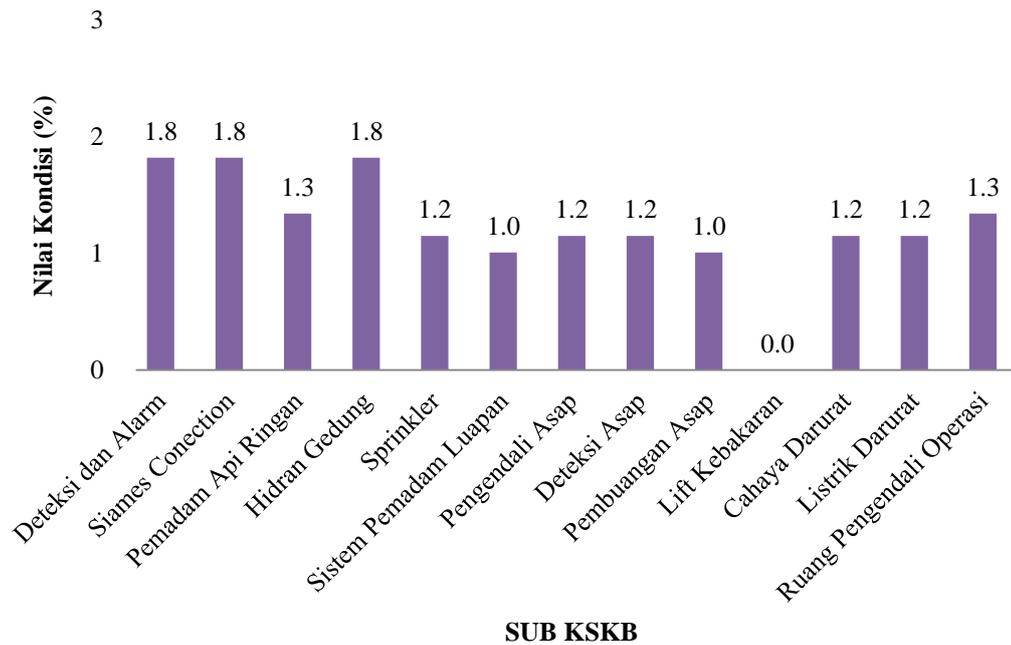
Gambar 4.18 Hasil Penilaian Komponen Sistem Proteksi Aktif

No	KSKB/ SUB KSKB	Hasil Penilaian	Standar Penilaian	Bobot (%)	Nilai Kondisi	Jumlah Nilai
Sistem Proteksi Aktif				24		
1	Deteksi dan Alarn	B	95	8	1,8	
2	<i>Siames Connection</i>	B	95	8	1,8	
3	Pemadam Api Ringan	C	70	8	1,3	
4	Hidran Gedung	B	95	8	1,8	
5	<i>Sprinkler</i>	K	60	8	1,2	
6	Sistem Pemadam Luapan	K	60	7	1,0	
7	Pengendali Asap	K	60	8	1,2	
8	Deteksi Asap	K	60	8	1,2	
9	Pembuangan Asap	K	60	7	1,0	
10	Lift Kebakaran	-	-	7	0	
11	Cahaya Darurat dan Petunjuk Arah	K	60	8	1,2	
12	Listrik Darurat	K	60	8	1,2	
13	Ruang Pengendali Operasi	C	80	7	1,3	
					Jumlah	15,9

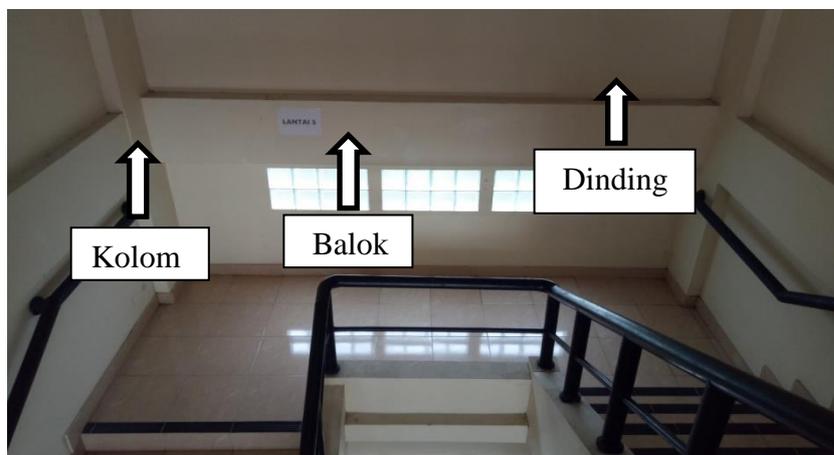
Gambar 4.19 Kontruksi Kolom, Balok dan Dinding

Ketahanan api struktur pada bangunan ini secara keseluruhan telah sesuai dengan persyaratan, seperti kolom, balok, plat lantai, dinding yang menggunakan beton bertulang dan kerangka atap yang menggunakan baja. Secara struktural mampu menahan beban bangunan dan tahan api ketika terjadi kebakaran seperti terlihat pada Gambar 4.19.

Nilai : Baik

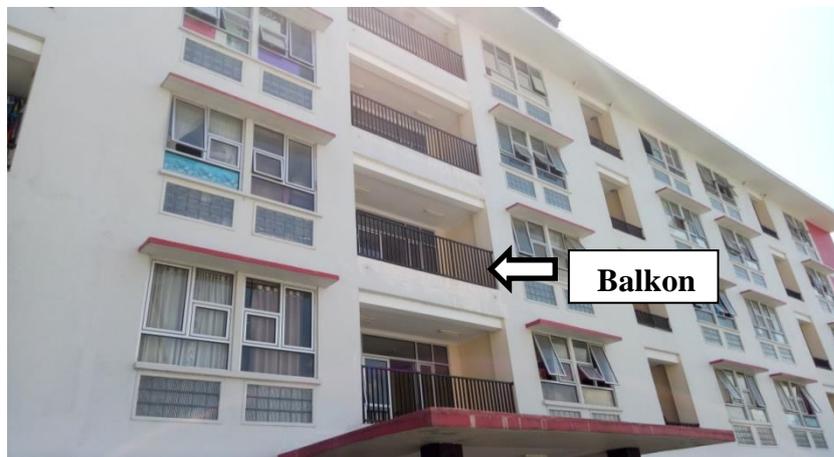
Gambar 4.20 Perlindungan Bukaannya

Dari Gambar 4.20 terlihat bangunan ini memiliki perlindungan bukaan yang terdapat pada sisi luar bangunan berupa balkon. Hal ini dapat memudahkan proses pemadaman maupun evakuasi penyelamatan ketika terjadinya kebakaran.

Nilai : Baik

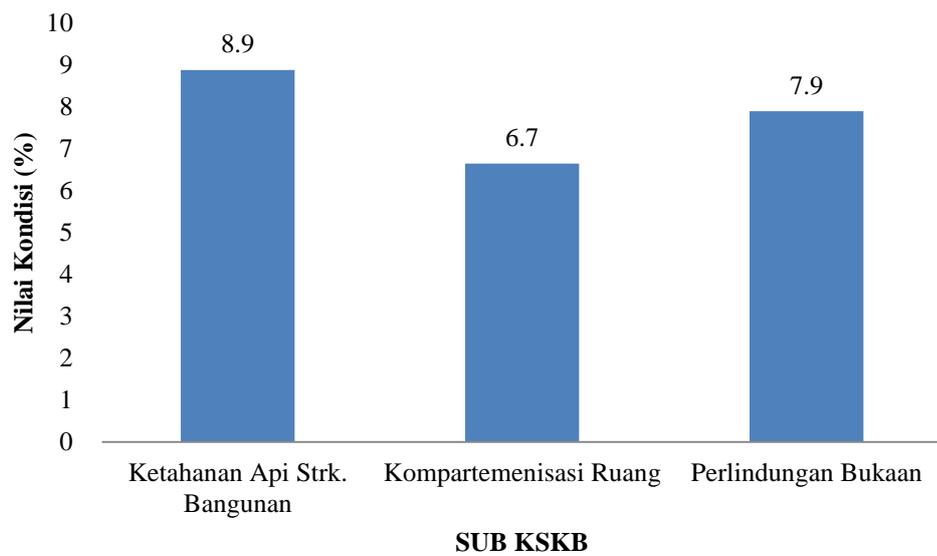
Gambar 4.21 Hasil Penilaian Komponen Sistem Proteksi Pasif

No	KSKB/ SUB KSKB	Hasil Penilaian	Standar Penilaian	Bobot (%)	Nilai Kondisi	Jumlah Nilai
Sarana Penyelamatan				26		
1	Ketahanan Api Struktur Bangunan	B	95	36	8,9	
2	Komparteme nisasi Ruang	B	80	32	6,7	
3	Perlindungan Bukaan	B	95	32	7,9	
					Jumlah	23,5

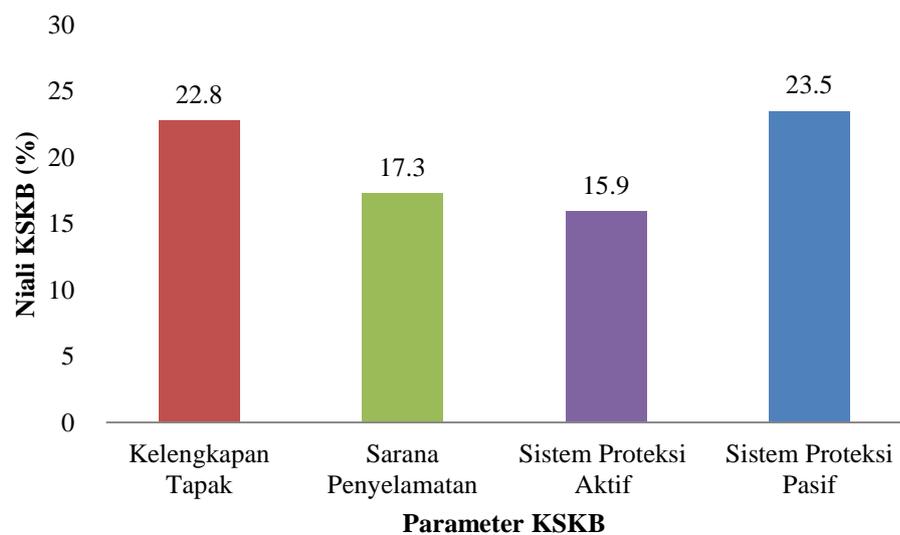
Gambar 4.22 Hasil Penilaian NKS KB

Hasil perhitungan parameter KSKB pada Tabel 4.5 didapat Nilai Keandalan Sistem Keselamatan Bangunan (NKSKB) sebesar 79,5 %. Sesuai Pedoman Pemeriksaan Keselamatan Kebakaran Bangunan Gedung (Pd-T-11-2005-C), nilai KSKB $60 \% \leq \text{NKSKB} < 80 \%$ adalah Cukup “C”. Dari hasil tersebut menunjukkan bahwa bangunan Rusunawa Projotamansari 4 Bantul memiliki nilai Cukup “C”.

Berdasarkan Gambar 4.22 nilai komponen sistem proteksi aktif merupakan nilai yang paling rendah dari komponen yang lainnya yaitu sebesar 15,9 % karena terdapat beberapa komponen yang kurang dan belum tersedia seperti *sprinkler*, sistem pemadam luapan, pengendali asap, deteksi asap, pembuangan asap serta listrik darurat, sedangkan komponen kelengkapan tapak sebesar 22,8 %, sarana penyelamatan 17,3 %, dan sistem proteksi pasif sebesar 23,5 %.

Sistem keselamatan kebakaran pada bangunan Rusunawa Projotamansari 4 Bantul dapat ditingkatkan dari Cukup “C” menjadi Baik “B” dengan melakukan perawatan, perbaikan dan pemasangan kepada komponen yang kurang maupun yang belum terpasang.
