BAB IV HASIL DAN PEMBAHASAN

4.1. Hasil Pengelasan *Friction Stir Welding*

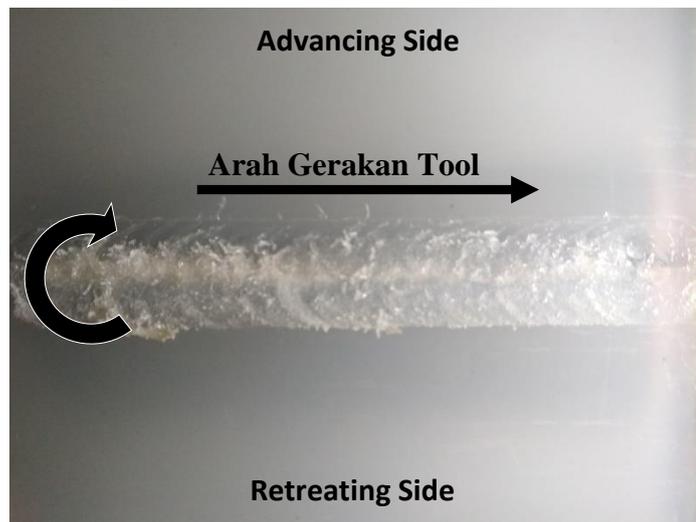
Gambar 4.1 Hasil pengelasan pin segitiga

Gambar 4.1 menunjukkan bahwa dari segi visual hasil lasan terdapat banyak *flash* dipermukaan sambungan las dan lelehan yang terbuang disisi sambungan di akibatkan oleh gesekkan antara *shoulder* dengan benda kerja, dimana meja kerja

bergerak kurang konstan (*smooth*) disaat proses pengadukan disepanjang garis sambungan. Hal ini bisa terjadi dikarenakan kurangnya panas pada shoulder saat bergesekan dengan benda kerja. Karena hasil sambungan lasan di akhir pengelasan terlihat cukup bagus dan rata dan panas yang dihasilkan sekitar 39 °C.

Hasil pengelasan dengan menggunakan bentuk profil *pin tool* segitiga, laju pengelasan 8 mm/menit dan kecepatan putaran tool sekitar 1562 rpm yang dapat dilihat pada Gambar 4.1.

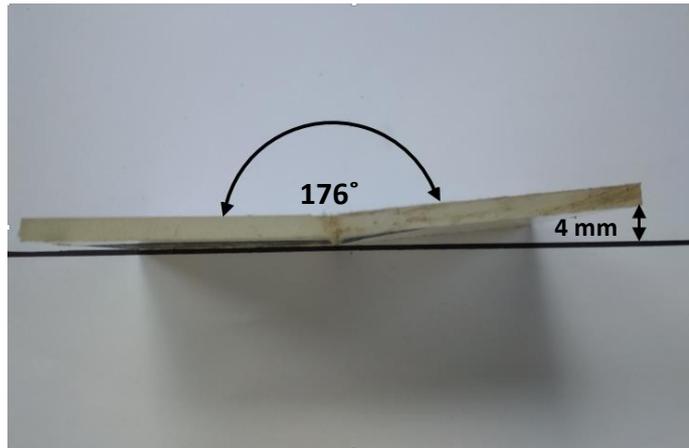
Gambar 4.2 Hasil visual dari bagian samping dengan pin segitiga

Gambar 4.2 setelah dilakukan penyambungan terlihat bahwa pada sambungan lasan mengalami *distorsi angular*, dimana sudutnya sudah tidak 180° tetapi menjadi 176° yang disebabkan oleh perubahan bentuk yang diakibatkan oleh temperatur tinggi dan tekanan yang berlebih pada saat proses pengekanan spesimen. Dari nilai sudut distorsi dari tiga spesimen hasil pengelasan dapat dilihat Tabel 4.1.

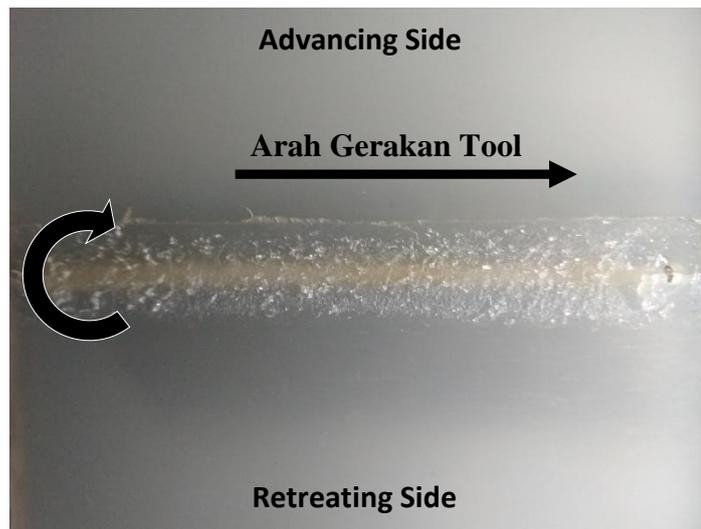
Gambar 4.3 Hasil pengelasan pin silinder ulir

Gambar 4.3 menampilkan hasil visual permukaan sambungan lasan bahwa terlihat cukup bagus dan rapi, karena hanya sedikit *flash* yang dihasilkan dan sedikit lelehan yang terbuang disisi sambungan. Dimungkinkan hal itu terjadi karena gerakan meja kerja yang tidak konstan, gesekan antara *shoulder* dan benda kerja juga menghasilkan panas yang cukup merata disepanjang alur sambungan. Hal ini dibuktikan oleh hasil lasan yang memiliki permukaan yang rata dari awal sampai akhir pengelasan dengan panas yang dihasilkan pin tool mencapai 42 °C.

Hasil pengelasan menggunakan bentuk profil *pin tool* silinder ulir dengan laju pengelasan 8 mm/menit dan kecepatan putaran tool 1562 rpm seperti pada Gambar 4.3.

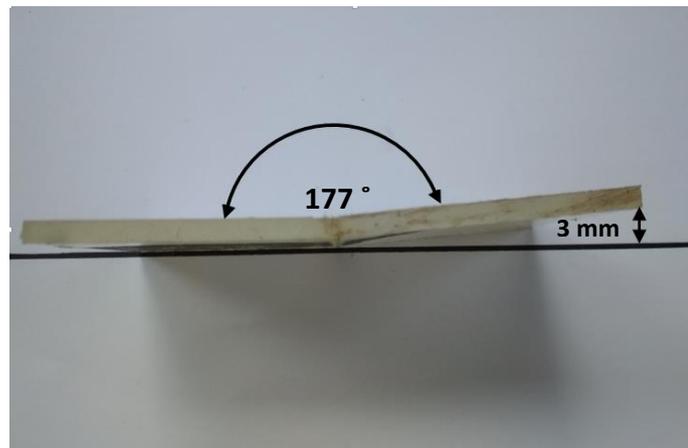
Gambar 4.4 Hasil visual dari bagian samping dengan pin silinder ulir

Gambar 4.4 Dari hasil penyambungan terlihat bahwa pada sambungan mengalami *distorsi angular* dimana sudutnya sudah tidak 180° tetapi menjadi 177° karena perubahan bentuk yang diakibatkan oleh panas dan tekanan dari pencekam yang cukup tinggi, diantaranya akibat proses pengelasan. Dari Tabel 4.2 dapat dilihat perbedaan distorsi pada spesimen hasil pengelasan.

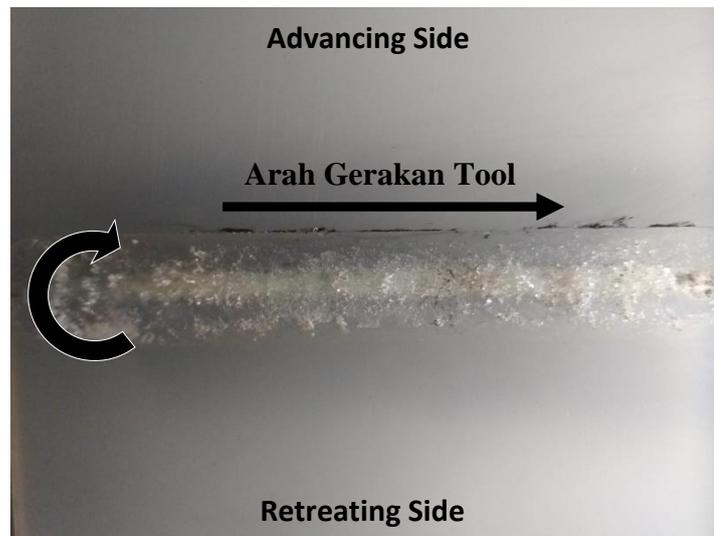
Gambar 4.5 Hasil pengelasan pin silinder runcing

Pada Gambar 4.5 yang dipaparkan diatas bahwa dari segi visual permukaan sambungan las terlihat cukup rata tetapi banyak flash dipermukaan maupun didalam sambungan yang disebabkan oleh kecepatan putaran tool yang tinggi dan pengadukan pin tool yang kurang sempurna. Setelah melakukan pemotongan spesimen ternyata terdapat cacat rongga (*voids*) didalam sambungan las yang disebabkan temperatur pin yang tinggi sehingga mengakibatkan molten tersebut menempel didinding pin saat proses pengadukan dengan ukuran cacat rongga sekitar 2,5 mm , suhu yang dicapai sekitar 39 °C.

Dari hasil pengelasan dengan menggunakan bentuk pin silinder runcing yang menggunakan laju pengelasan 8 mm/menit dan kecepatan putaran tool 1562 rpm seperti yang dapat dilihat pada Gambar 4.5.

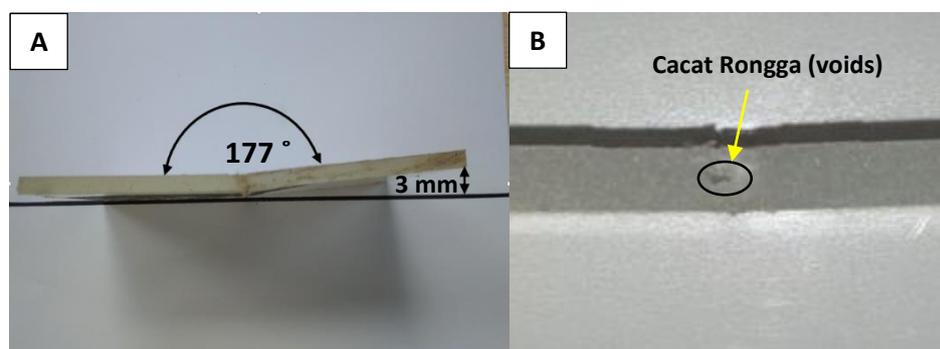
Gambar 4.6 Hasil visual dari bagian samping dengan pin silinder runcing

Pada Gambar (A) setelah dilakukannya penyambungan terlihat terjadi *distorsi angular* diketahui dari sudutnya yang sudah tidak 180° tetapi menjadi 177°

diakibatkan oleh perubahan bentuk yang disebabkan dari panas dan tekanan pada pencekam diantaranya akibat proses pengelasan. Gambar (B) menunjukkan bahwa saat dilakukan pemotongan spesimen terlihat bahwa ada cacat rongga (*voids*) yang terdapat dibagian dalam sambungan las. Nilai rata-rata dari distorsi dapat dilihat pada Tabel 4.3.

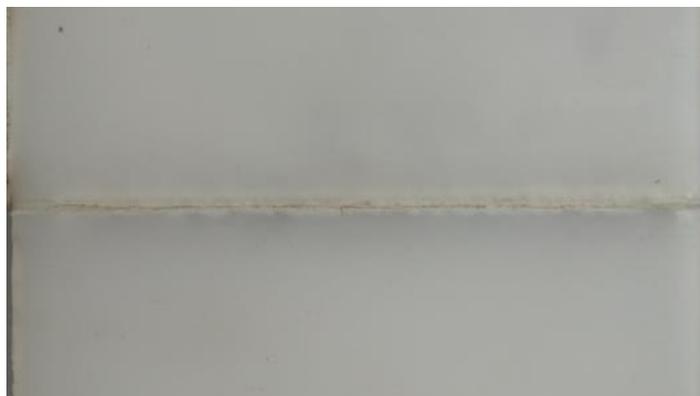
Gambar 4.7 Hasil dibalik sambungan lasan

Gambar diatas menunjukkan bahwa hasil dari pengelasan sedalam 0,1 mm dari tebal *polypropylene* 5 mm tidak mengalami pengadukan oleh *pin tool*, dimungkinkan penyebabnya yaitu panjang pin yang hanya berukuran 4,7 mm dan *dept of plunge* sekitar 0,2 mm. Karena jika *pin tool* bergesekan dengan meja kerja pada mesin *milling* akan mengakibatkan panas yang berlebih pada *pin tool* yang

akan berpengaruh pada kegagalan pada saat proses penyambungan dan material tersebut akan meleleh.

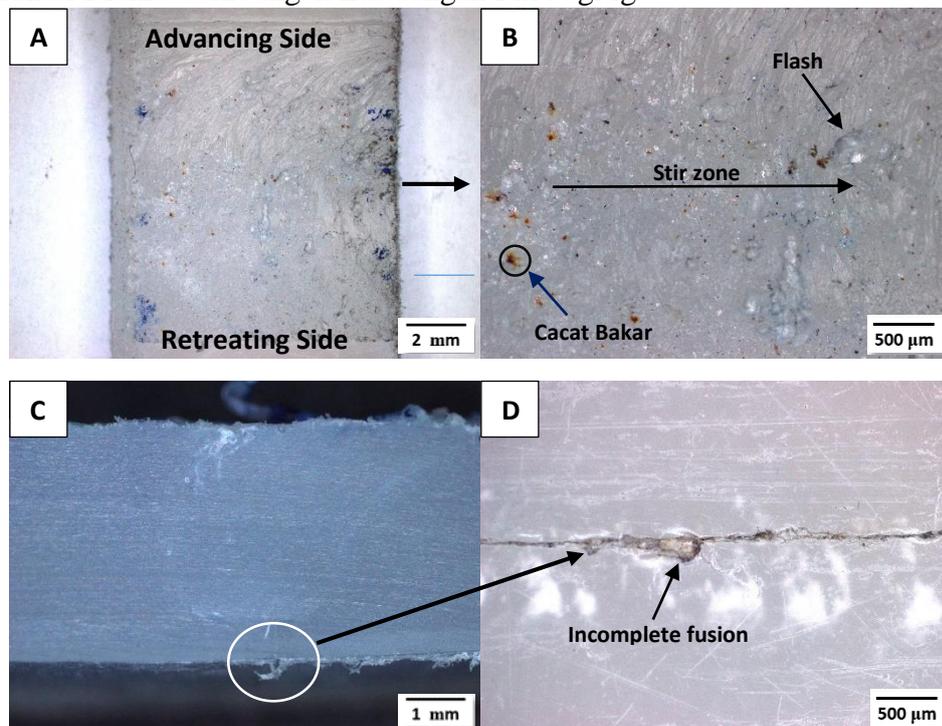
Gambar 4.8 Hasil struktur makro pada lasan dengan pin segitiga, (a) Sisi atas perbesaran 6,7X, (b) Sisi atas perbesaran 20X, (c) Sisi samping perbesaran 15X, (d) Sisi Bawah perbesaran 20X

Dapat dilihat pada Gambar 4.8 dari empat gambar yang dilampirkan diatas adalah hasil sambungan las dengan metode *friction stir welding* dengan material *polypropylene* yang menggunakan bentuk profil *pin* segitiga dengan ukuran sisi pin 3 mm, laju pengelasan 8 mm/menit dan kecepatan putaran tool 1562. Terlihat pada

Gambar (a) nampak jelas terlihat alur putaran *pin tool* dipermukaan sambungan lasan dan setelah di uji struktur makro dengan perbesaran 20X Gambar (b) bahwa terdapat *flash* dan cacat bakar akibat *molten* material yang menerima panas dari *pin tool* dan laju pengelasan yang berbeda. Dimana dari sisi samping Gambar (c) perbesaran 20X tidak terdapat cacat dan di Gambar (d) sisi bawah sambungan las terdapat cacat *incomplete fusion* yang disebabkan oleh panas yang dihasilkan oleh pin tidak merata sampai permukaan bawah sambungan las.

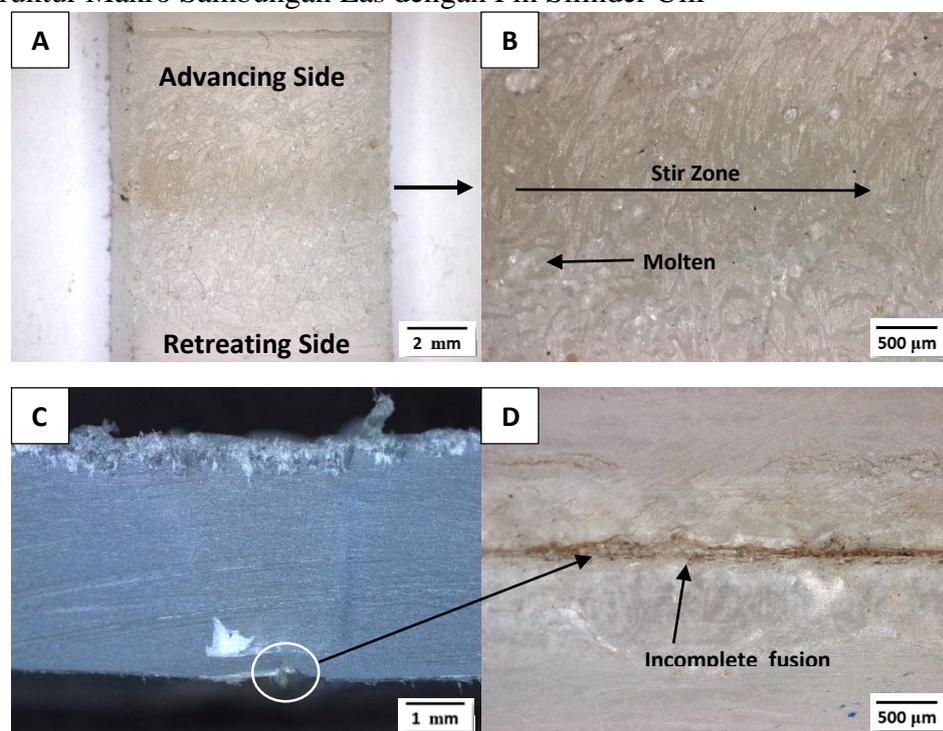
Gambar 4.9 Hasil struktur makro pada lasan dengan pin silinder ulir, (a) Sisi atas perbesaran 6,7X, (b) Sisi atas perbesaran 20X, (c) Sisi Samping perbesaran 15X, (d) Sisi bawah perbesaran 20X

Dilihat dari Gambar 4.9 menunjukkan struktur makro pada permukaan sambungan lasan dari bagian atas, bawah dan samping. Hasil pengelasan dengan menggunakan *pin tool* silinder ulir berdiameter 3 mm, laju pengelasan 8 mm/menit dengan kecepatan putaran tool 1562 rpm ternyata mempunyai hasil yang cukup bagus, terlihat dari Gambar (b) yang tidak menghasilkan flash yang banyak dan pada sisi samping Gambar (c) hasilnya juga bagus tanpa adanya cacat *voids* didalam sambungan las. Tetapi pada bagian bawah sambungan las seperti ada cacat

incomplete fusion disepanjang alur sambungan lasan yang disebabkan oleh zona aduk yang tidak merata sampai bawah. Pada penelitian Sahu dkk, (2018) mengatakan bahwa pada penyambungan dengan metode *friktion stir welding* terjadi *distorsi angular*, pada material yang sudah dilakukan pengelasan disebabkan oleh daerah zona aduk yang menyempit dengan diameter *shoulder* yang kecil sedangkan penyusutan *thermal* terjadi dengan nilai diameter yang lebih tinggi dalam kasus *thermoplastic*.

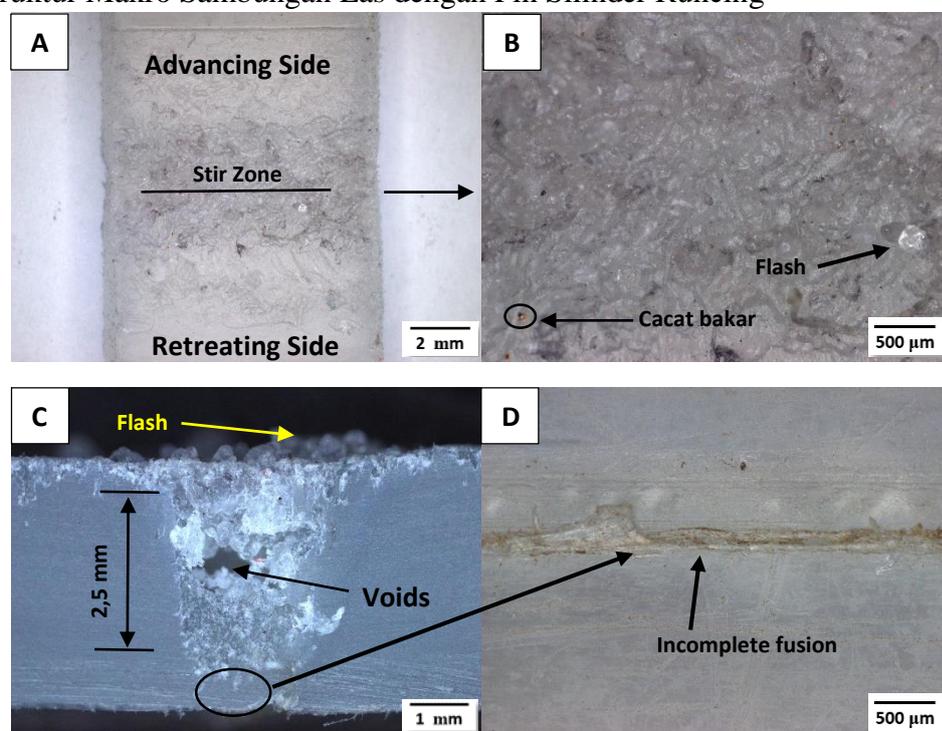
Gambar 4.10 Hasil struktur makro pada lasan dengan pin silinder runcing, (a) Sisi atas perbesaran 6,7X, (b) Sisi atas perbesaran 20X, (c) Sisi samping perbesaran 15X, (d) Sisi Bawah perbesaran 20X

Seperti yang terlihat pada Gambar 4.10 bahwa pada Gambar (b) menunjukkan permukaan sambungan las yang bagus dan tidak terdapat banyak *flash* yang terbang disisi luar sambungan. Tetapi dilihat dari sisi samping Gambar (c), menunjukkan hasil yang kurang baik karena terdapat *voids* didalam sambungan lasan dengan lebar 2 mm dan tinggi 2,5 mm berbentuk oval. Pada penelitian yang dilakukan oleh Payganeh dkk, (2011) mengatakan bahwa hasil struktur makro terbaik diperoleh menggunakan *pin tool* silinder runcing beralur (*groove*). Cacat

lubang terjadi mungkin karena pin yang digunakan tidak beralur yang mengakibatkan molten menempel di dinding pin dan lelehan tersebut tidak teraduk secara optimal disepanjang sambungan las. Namun di bagian sisi bawah sambungan las Gambar (d) meli­hat­kan adanya cacat *incomplete fusion* yang disebabkan oleh pengaruh panas dari pin dengan adukan pin yang tidak merata.

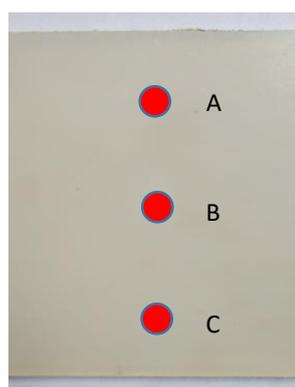
Gambar 4.11 Titik pengujian kekerasan shore D raw material

Dari hasil pengujian kekerasan shore D pada *raw material* meli­hat­kan bahwa dipermukaan spesimen uji terlihat tingkat kekerasan paling tinggi didapat pada point B atau pada bagian tengah dengan nilai 73,5 SHD

sedangkan pada point A dan C menunjukkan nilai kekerasan yang sama yaitu 73 SHD. Raw material dilakukan pengujian kekerasan karena digunakan sebagai pembanding dengan uji kekerasan pada permukaan sambungan lasan *polypropylene*.

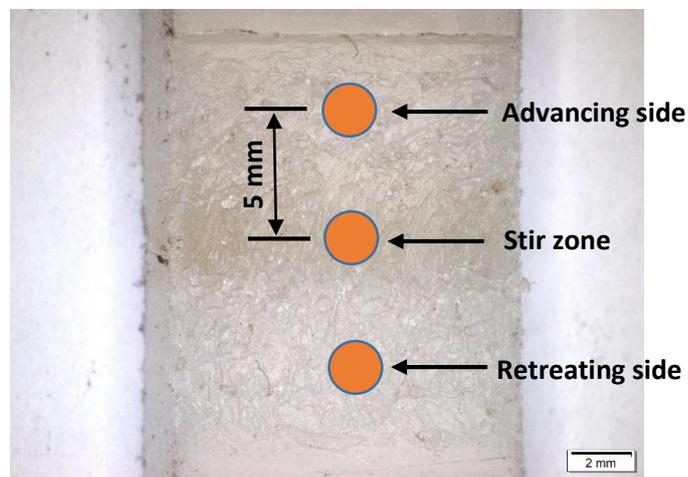
Gambar 4.12 Posisi titik uji kekerasan pada permukaan sambungan lasan

Pembahasan : Dalam pengujian kekerasan shore D yang sudah dilakukan dan sudah dijelaskan diatas dibuatlah nilai rata-rata kekerasan pada bagian *advancing side*, *stir zone* dan *retreating side* pada sambungan lasan dengan variasi bentuk profil *pin tool*. Dari nilai rata-rata dapat dilihat pada Tabel 4. 4 dan Gambar 4.12, menunjukkan jarak pengujian antar titik uji kekerasan shore D.

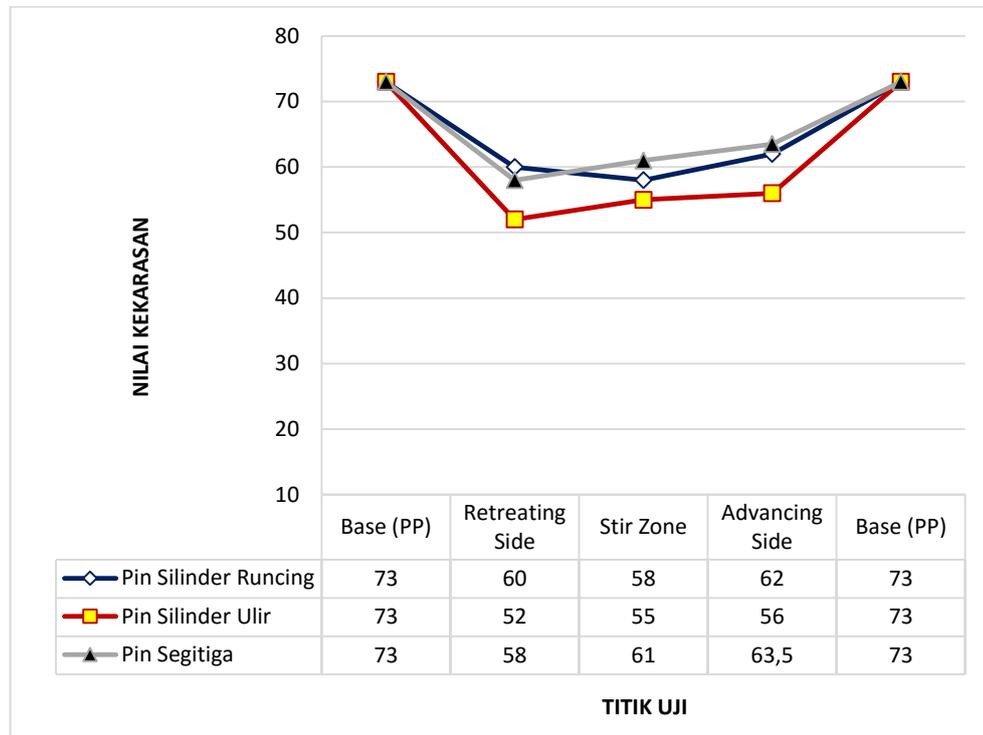
Gambar 4.13 Grafik Perbandingan nilai hasil Uji Kekerasan *shore D* pada permukaan lasan di tiga titik

Pada Gambar 4.13 menunjukkan bahwa grafik nilai kekerasan dari bagian *advancing side*, *stir zone* dan *retreating side* pada permukaan sambungan lasan dengan metode penyambungan *friction stir welding* menggunakan parameter variasi bentuk profil *pin tool*. Dapat dilihat bahwa nilai kekerasan tertinggi diperoleh pada pin segitiga laju pengelasan 7 mm/menit dengan nilai rata-rata 60,8 SHD masih hampir 83,3 % dari nilai kekerasan raw materialnya yaitu 73 SHD. Pada bagian *advancing side* selalu mendapatkan nilai kekerasan tertinggi daripada bagian

stir zone maupun *retreating side*, mungkin dikarenakan pada bagian *advancing side* menerima panas yang optimal dan molten tersebut mengalami pengerasan yang menyerupai material dasarnya. Tetapi walaupun hasil visual lasan dari pin silinder runcing terdapat lubang dibagian dalam sambungan tetapi masih unggul daripada nilai kekerasan yang menggunakan pin silinder ulir sebesar 54,3 SHD.

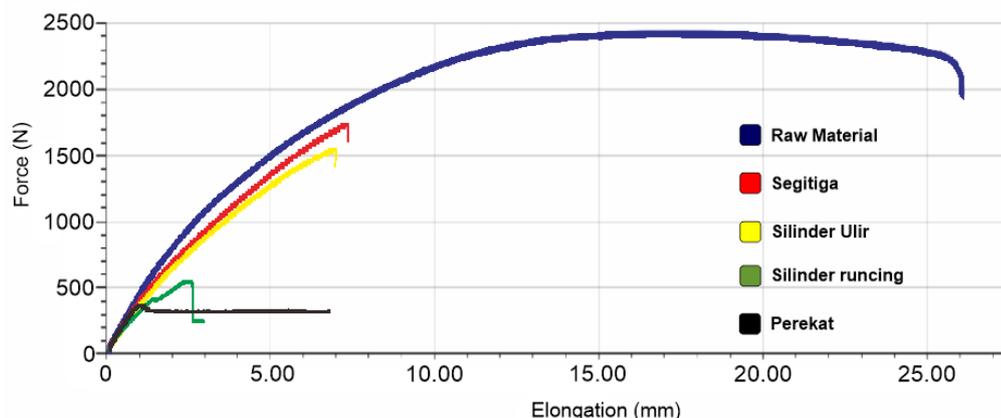
Gambar 4.14 Grafik Perbandingan nilai pembebanan maksimal dan pertambahan panjang dari hasil uji tarik dengan tiap variasi bentuk Pin Tool

Dilihat Gambar 4.14 pada kurva warna biru menunjukkan bahwa Raw material berada pada puncak tertinggi dan mengalami deformasi plastis yang cukup panjang dan juga memiliki sifat yang ulet dan kuat dengan kecepatan tarik 10 mm/menit menerima pembebanan maksimum sebesar 2441 N dan mengalami pertambahan panjang sebesar 17,33 mm. Dimana pada kurva warna merah juga merupakan jenis hasil pengelasan yang sangat kuat dan ulet dibanding dengan

variasi bentuk profil *pin tool* yang lain, dengan hasil beban maksimal yaitu 1736,6 N dan pertambahan panjang sebesar 7,5 mm. Sedangkan kurva warna kuning mengalami beban maksimal hampir menyerupai dari kurva warna merah dengan beban sebesar 1667,3 N dengan pertambahan panjang yaitu 6,89 mm. Pada kurva warna hijau mengalami beban maksimal yang cenderung sangat rendah yang disebabkan oleh cacat rongga dibagian dalam sambungan las sehingga luas penampang menjadi kecil dengan beban sebesar 576,6 N dan pertambahan panjang sebesar 2,2 mm. Pada sambungan yang menggunakan perekat pada kurva warna hitam menerima beban maksimal sebesar 391,3 N dengan pertambahan panjang sebesar 1,01 mm. Dapat disimpulkan bahwa raw material memiliki karakteristik sifat yang ulet dan kuat, sedangkan pada sambungan las dengan parameter variasi bentuk pin memiliki sifat yang getas.

Hasil dari pengujian tarik ini menunjukkan tegangan maksimal dan perpanjangan (*elongation*) pada sambungan *polypropylene* dengan metode pengelasan *friction stir welding* yang sudah melalui pengujian tarik. Dimana sudah dipaparkan pada Gambar 4.14 melihat bentuk kurva dari nilai pembebanan dan pertambahan panjang tertinggi sampai terendah pada spesimen yang di uji tarik, terdapat hasil yang berbeda dari setiap variasi bentuk profil *pin tool*.

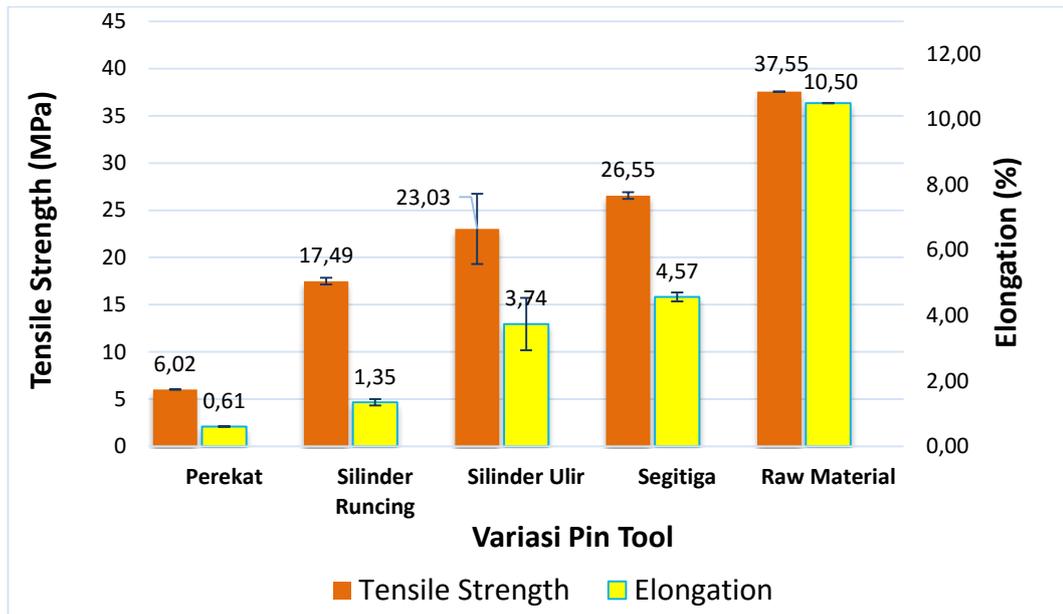
Gambar 4.16 Grafik Tensile strength (MPa) dan Elongation (%) dari setiap variasi bentuk profil pin tool

Dapat dilihat pada Gambar 4.15 diatas menunjukkan bahwa dengan variasi bentuk profil *pin tool* sangat berpengaruh terhadap hasil kekuatan tarik maupun elongasi pada spesimen uji. Terlihat pada grafik batang diatas menunjukkan suatu kurva yang mengalami kenaikan dimulai dari sambungan dengan perekat ke sambungan las yang menggunakan pin segitiga seiring dengan bentuk pin yang berbeda. Dimana dari penelitian ini menghasilkan kekuatan tarik dan elongasi

tertinggi dari spesimen dengan penyambungan yang menggunakan bentuk pin segitiga sebesar 26,55 MPa dengan nilai elongasi 10,5 % yang masih hampir 70,7 % dari kekuatan tarik raw materialnya sekitar 37,55 MPa. Sedangkan penelitian yang dilakukan oleh Jaiganesh dkk, (2014) tentang studi pengaruh variasi bentuk profil *pin tool* pada penyambungan material *polypropylene*, menyatakan bahwa hasil kekuatan tarik tertinggi diperoleh pada pengelasan yang menggunakan pin silinder runcing beralur yaitu 10 Mpa masih 45% dari raw materialnya 22,2 MPa dengan kecepatan putaran *tool* 1000 rpm, laju pengelasan 0,16 mm/s. Pada penelitian yang dilakukan Payganeh dkk, (2011) Sama seperti penelitian Jaiganesh dkk, (2014) mengenai pengaruh bentuk variasi bentuk pin tetapi dengan penambahan partikel GF (*glass fiber*) dalam proses penyambungannya, dari data yang didapat menunjukkan bahwa hasil pengelasan yang menggunakan pin silinder runcing namun beralur, kecepatan putar *tool* 500 rpm dan laju pengelasan mendapatkan kekuatan tarik tertinggi sekitar 9 MPa masih hampir 25 % dari *base material* yaitu 36 MPa dan permukaannya tidak terdapat cacat. Dimana dari penelitian ini pada *pin tool* silinder runcing mengalami penurunan kekuatan tarik dengan nilai 17,49 MPa. Jadi dapat disimpulkan bahwasanya hasil dari pengujian tarik terlihat bahwa semakin luas area pengadukan pada profil *pin tool* semakin meningkat hasil kekuatan tarik sambungan las yang dihasilkan.

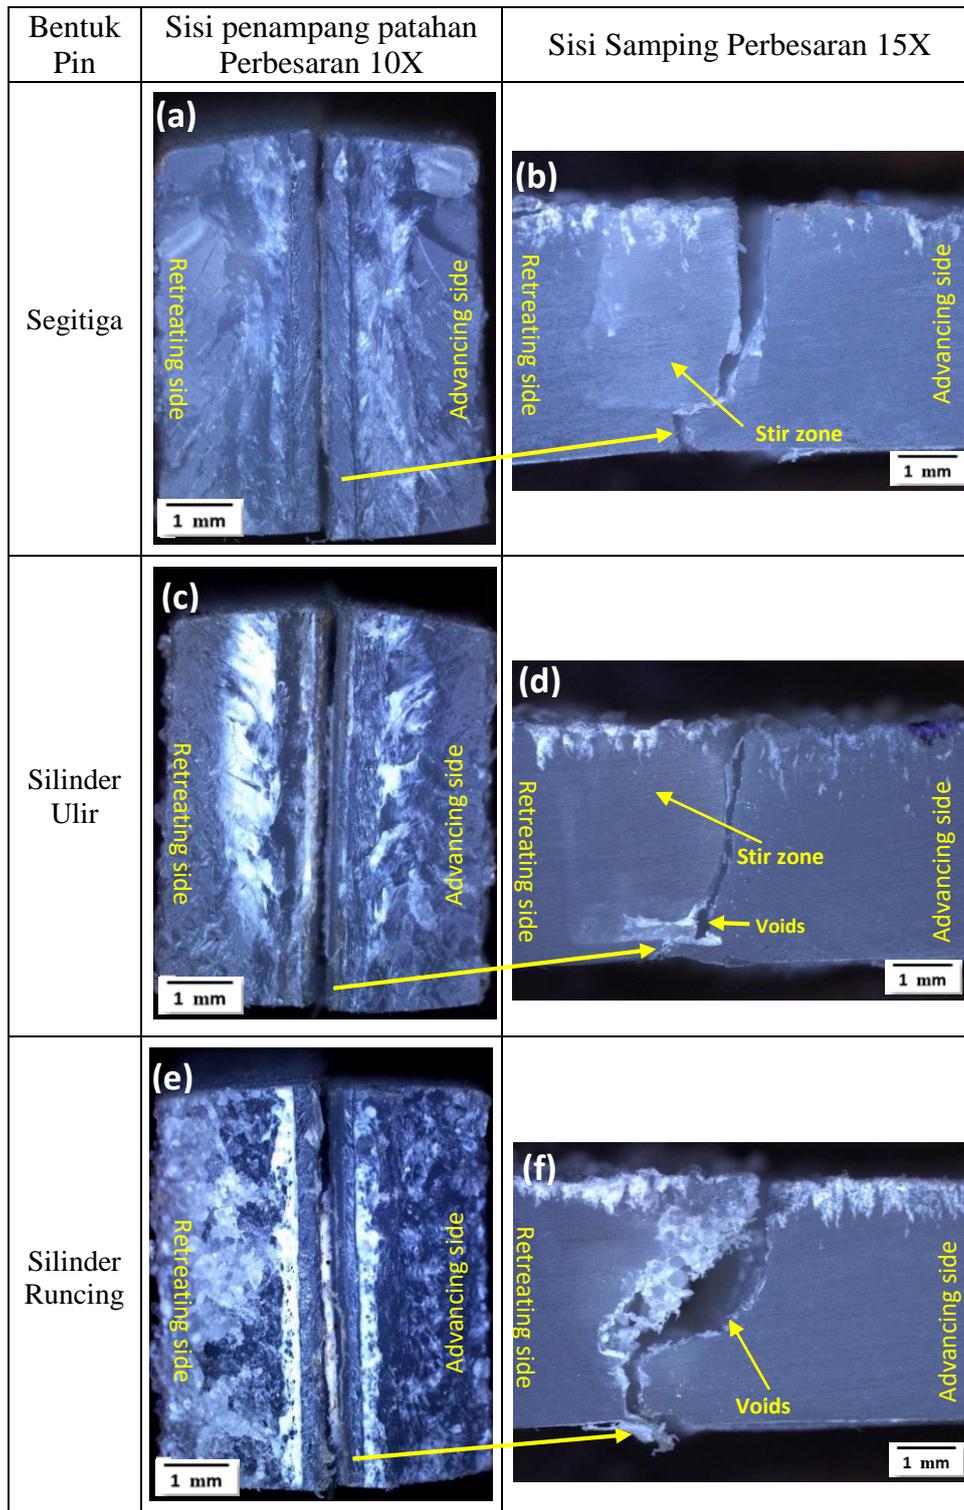
Gambar 4.17 Patahan spesimen pada sambungan lasan dari hasil pengujian tarik, (a) sisi penampang patahan, (b) sisi patahan dari samping, (c) sisi penampang patahan, (d) sisi patahan dari samping, (e) sisi penampang patahan, (f) sisi patahan dari samping

Pada Gambar 4.16 menunjukkan hasil patahan pada spesimen setelah dilakukan pengujian tarik. Dimana hampir semua spesimen dari pengelasan yang menggunakan bentuk pin segitiga, silinder ulir dan silinder runcing yang sudah di uji tarik mengalami putus didaerah (*interface*) diantara *advancing side* dan *stir zone*, diakibatkan nilai kekerasan yang tinggi dibanding pada daerah *retreating side* sehingga menyebabkan molten hasil pengadukan menjadi brittle (getas). Menurut Jaiganesh dkk, (2014) mengatakan bahwa kekuatan yang lebih rendah adalah dibagian sisi bawah sambungan las, jadi kerusakan saat diuji tarik dimulai dari titik bawah pada sambungan. Terlihat dari sisi samping Gambar (b), (d), (f) setelah di uji makro nampak terlihat 0,1 mm tidak terkena adukan *pin tool* disepanjang sambungan, hal ini disebabkan oleh panjang pin yang hanya berukuran 4,7 mm, *deep of plunge* 0,2 mm dan tebal *polypropylene* 5 mm, karena jika panjang pin sesuai dengan tebal material maka pin tersebut akan bergesekan dengan meja pada mesin *milling* yang akan mengakibatkan kegagalan akibat temperatur yang tinggi pada *pin tool*. Pada Gambar (f) menunjukkan bahwa ada cacat yang dihasilkan setelah proses pengelasan yaitu terdapat *voids*, *flash* dan *incomplete fusion* didalam sambungan las dengan ukuran lebar 2 mm tinggi 2,5 mm yang disebabkan oleh kecepatan putaran tool yang terlalu tinggi, laju pengelasan relatif lambat mengakibatkan sambungan las tersebut berlubang. Sedangkan penelitian yang dilakukan Payganeh dkk, (2011) mengatakan pembentukan cacat las yang dihasilkan dapat disebabkan oleh kecepatan putaran tool yang tinggi sehingga input panas yang berlebihan dan aliran yang tidak memadai menyebabkan cacat *crack* dan cacat terowongan (*voids*) disepanjang sambungan.

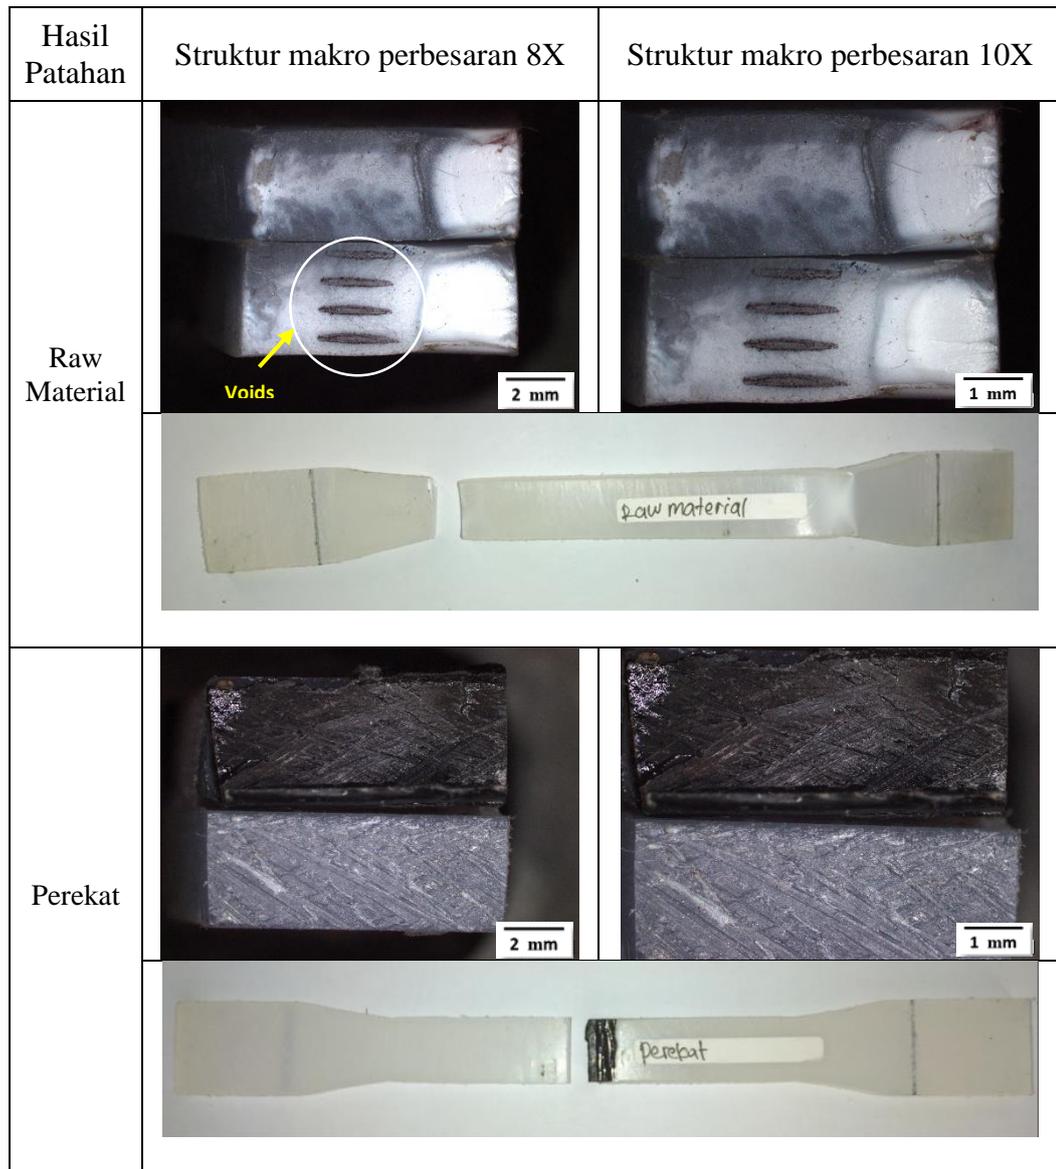
Gambar 4.18 Patahan spesimen hasil uji tarik pada Raw material dan Perekat

Dilihat pada Gambar 4.17 bahwa patahan spesimen pada raw material mengalami patah yang kurang sempurna karena pada spesimen mengalami lengkungan dan hanya 1 sisi yang mengalami pembebanan besar yang diakibatkan oleh pemasang spesimen miring dan *voids* didalam material pada saat proses pengujian tarik dan sedangkan hasil dari sambungan yang menggunakan perekat mengalami patah yang sempurna.
