BAB IV

HASIL DAN PEMBAHASAN

4.1 Hasil Pengelasan FSW

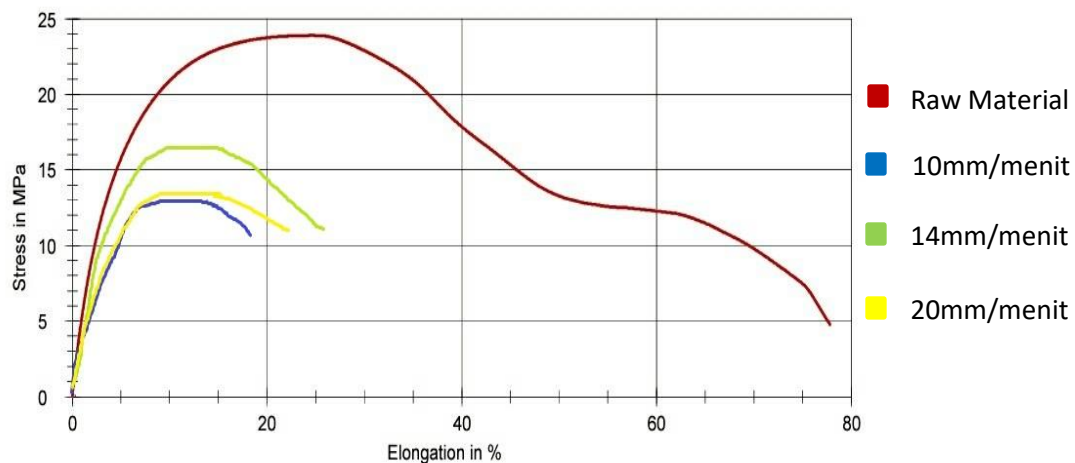
Gambar 4.7 Kurva nilai kekuatan tarik pada setiap variasi *feed rate*

- Untuk Raw material ditunjukkan pada warna merah dengan nilai kekuatan tarik pada saat pengujian sebesar 23.9 MPa, kemudian setelah mencapai nilai tersebut kekuatan pada raw material menurun setelah melewati kekuatan maksimum pada saat pengujian berlangsung.
- Pada variasi *feed rate* 10mm/menit terdapat pada warna biru yang menunjukkan bahwa pada variasi tersebut kekuatan tarik yang terjadi sebesar 13.6 MPa atau 57% dari kekuatan raw material dan untuk hasil ini menjadi hasil yang tidak terlalu baik karena terlalu lama waktu pada saat pengelasan

akan berpengaruh pada kekuatan pada benda kerja saat dilakukan penyambungan

- Pada variasi feed rate 14mm/menit ditunjukkan pada warna hijau dengan nilai kekuatan tarik sebesar 16.2 MPa atau 68% nilai ini menjadikan nilai yang tertinggi pada setiap variasi karena pemanasan yang terjadi pada saat pengelasan merata dan sangat baik pada proses pengelasan berlangsung.
- Untuk variasi feed rate 20mm/menit yang ditunjukkan dengan warna kuning menghasilkan kekuatan tarik sebesar 13.8 MPa atau 58% . karena pada saat proses pengelasan panas yang terjadi tidak terlalu merata sehingga hasil kekuatannya tidak terlalu kuat.

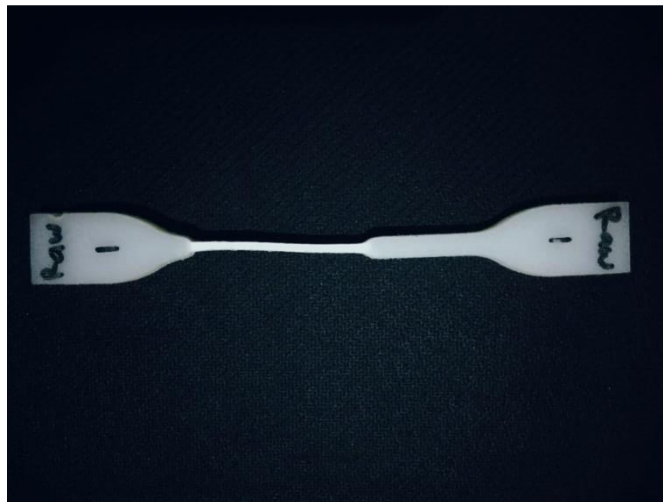
Gambar 4.8 Raw material uji tarik

Dilihat pada gambar 4.8 raw material pada pengujian tarik setelah dilakukan pengujian terlihat memanjang dan menghasilkan nilai kekuatan tegangan (*Strees*) dan regangan (*Strain*) menjadikan hasil tersebut sebagai acuan dari hasil pada semua variasi.

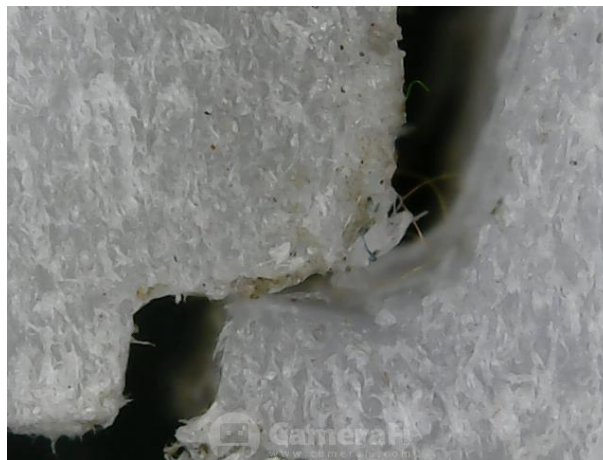
Gambar 4.9 Hasil uji tarik variasi feed rate 10mm/menit

Gambar 4.10 Patahan uji tarik variasi feed rate 10mm/menit

Pada variasi *feed rate* 10mm/menit terlihat hasil lasan terjadi patahan terhadap material yang telah diujikan, itu terjadi karena pada saat pemanasan terlalu lama sehingga menyebabkan terdapat cacat yang terjadi pada benda kerja dan melebihi kekuatan panas yang bisa diterima oleh material ketiak pin tool bergesekan dengan benda kerjanya dan kekuatannya menjadi rendah dengan kekuatan tarik sebesar 13.6 atau 57% dari rawa material karena pada pemanasan yang terlalu lama saat penyambungan berlangsung.

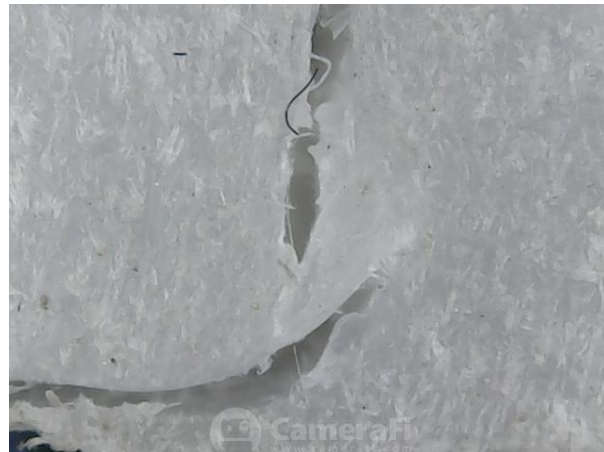
Gambar 4.11 Hasil uji tarik variasi feed rate 14mm/menit

Gambar 4.12 Patahan uji tarik variasi feed rate 14mm/menit

Pada variasi *feed rate* 14mm/menit terlihat hasil lasan tidak terlalu halus dan terdapat pengelupasan material pada saat penyambungan dilakukan, ini karena waktu pada saat pengelasan lebih lama dari pada variasi 10mm/menit yang mengakibatkan terjadi pengelupasan pada benda kerja. Untuk kekuatan tarik pada variasi ini menunjukkan kekuatan yang tertinggi dari semua variasi dengan kekuatan sebesar 16.2 MPa atau 68% dari kekuatan raw material.

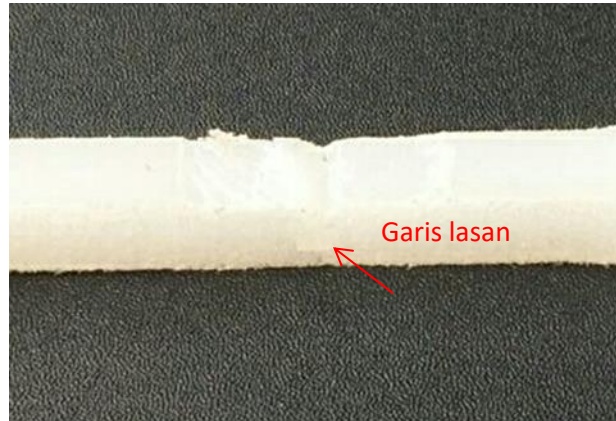
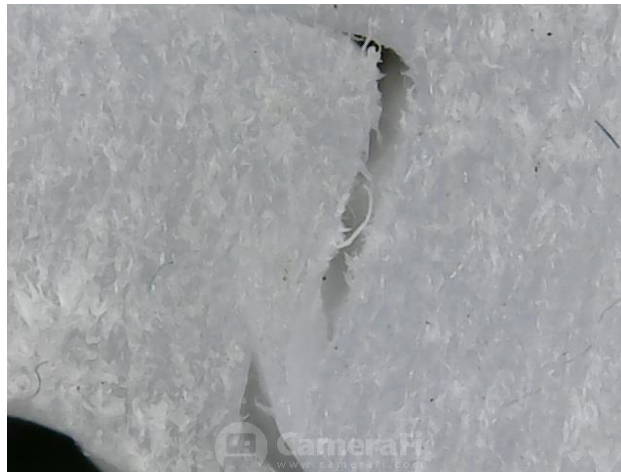
Gambar 4.13 Hasil uji tarik variasi feed rate 20mm/menit

Gambar 4.14 Patahan uji tarik variasi feed rate 20mm/menit

Untuk variasi *feed rate* 20mm/menit cukup baik tidak terlihat banyak cacat yang terjadi, ini disebabkan karena pemanasan yang terdapat pada variasi 20m/menit terlalu cepat antara gesekan pin tool terhadap benda kerja saat dilakukan penyambungan tetapi akibat pemanasan yang kurang merata saat pengelasan dengan nilai kekuatan tarik sebesar 13.8 MPa atau 58% dari kekuatan raw material pada pengujian tarik ini.

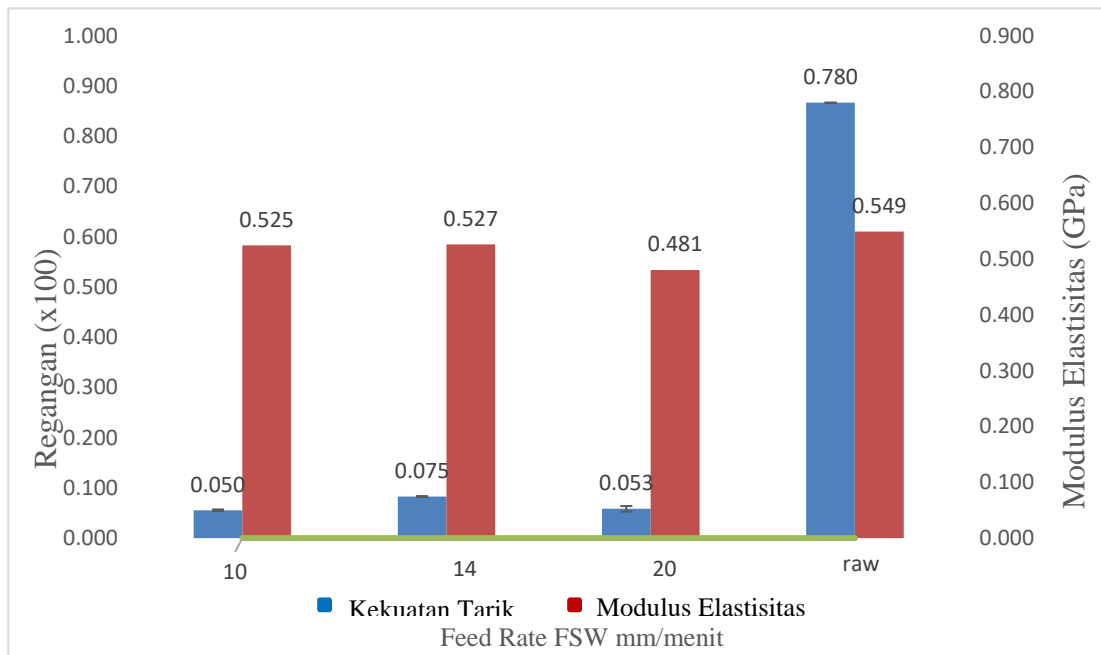
Gambar 4.16 Grafik regangan (*Strain*) pengelasan FSW pada pengujian tarik

Pada gambar 4.16 dapat dilihat bahwa hasil regangan pengujian tarik pada pengelasan FSW dengan material HDPE menunjukkan nilai regangan yang tertinggi terjadi pada variasi *feed rate* 14mm/menit dengan nilai regangan sebesar 7.5% dari nilai kekuatan raw material, sedangkan untuk nilai regangan yang terendah terjadi pada variasi 10mm/menit dengan nilai regangan sebesar 5%. Hasil ini dikarenakan waktu ketika pemanasan pin tool terjadi yang berpengaruh pada nilai regangan terhadap benda kerja, untuk pemanasan pada variasi *feed rate* 10mm/menit hasil pemanasan yang terjadi pada pin tool terhadap benda kerja terlalu lama mengakibatkan pemanasan ketika penyambungan dua buah benda kerja terdapat banyak cacat pada hasil lasan dan terlihat lebih kasar dari setiap variasi karena waktu

pengelasan yang terlalu lama berpengaruh pada kekuatan las ketika proses penyambungan sehingga hasilnya kurang baik pada feed rate 10mm/menit. Pada hasil *feed rate* 14 mm/menit waktu pemanasan pin tool terhadap benda kerja ketika proses penyambungan terlihat lebih baik dan hasil nilai terhadap regangan pun tertinggi dibandingkan dengan variasi *feed rate* yang ada, dan pada penelitian ini waktu pemanasan yang baik terjadi pada *feed rate* 14mm/menit dengan nilai regangan 7.5% dari nilai regangan raw material.

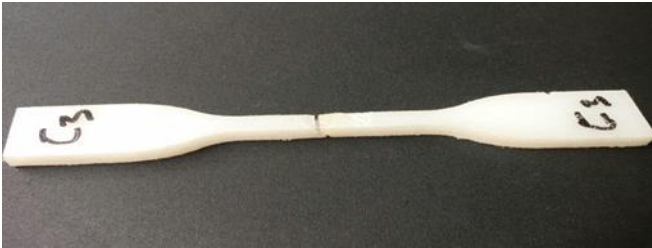
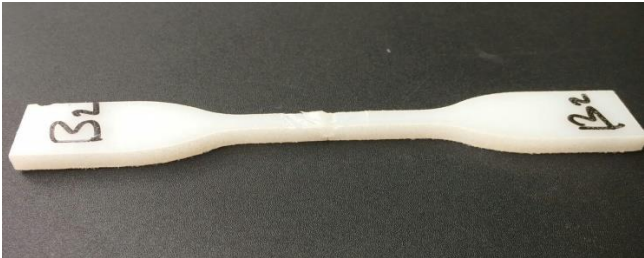
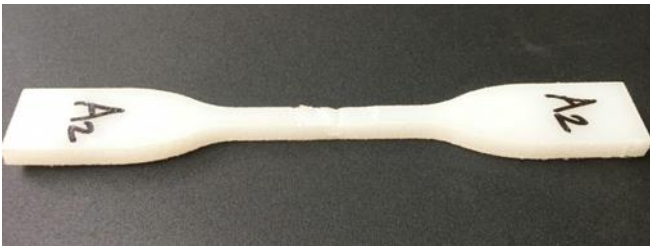
Tabel 4.2 gambar hasil spesimen pada pengujian tarik

Dilihat dari tabel 4.2 terdapat beberapa hasil pada gambar pengelasan FSW dengan parameter *feed rate* yang menunjukkan terjadinya patahan atau kerusakan pada hasil lasan yang telah diuji. Hasil dari adanya cacat pada lasan karena kekuatan pada lasan yang sudah melebihi maksimal pada saat pengujian karena waktu pada saat pengelasan sangat berpengaruh terhadap kekuatan hasil lasan dan terjadi

perubahan nilai kekuatan tegangan serta regangan pada spesimen saat sebelum pengujian sampai setelah pengujian yang dilakukan dan terjadi perubahan bentuk pada spesimen yang mengakibatkan terjadinya deformasi pada hasil lasan serta terdapat beberapa cacat lasan setelah dilakukannya pengujian tarik.

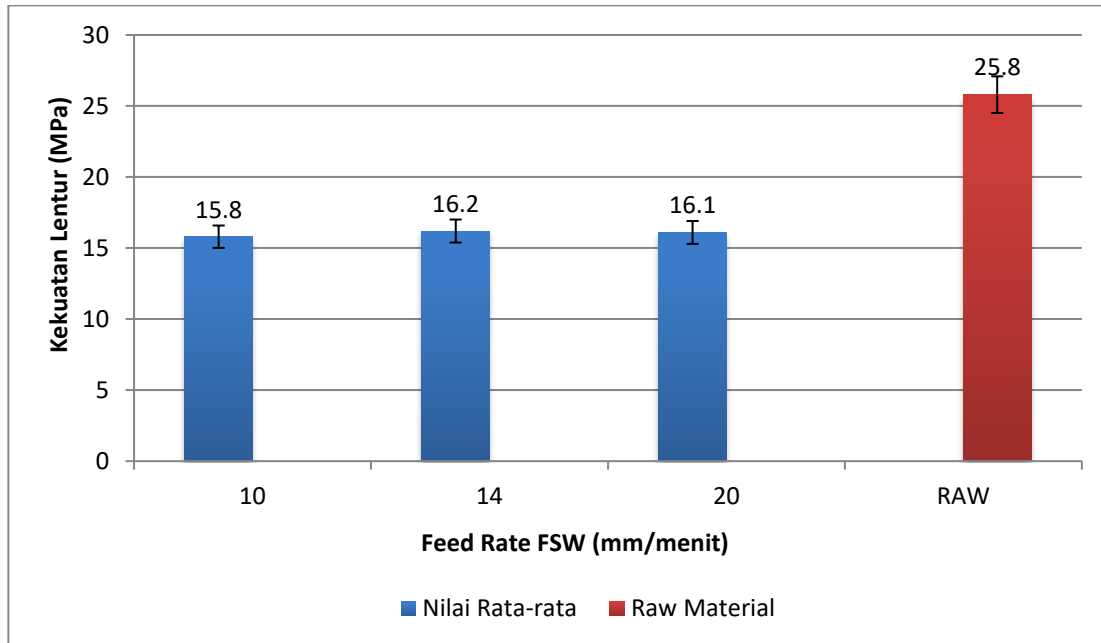
Gambar 4.22 Grafik kekuatan lentur pengelasan FSW pada pengujian bending

Hasil kekuatan lentur uji bending pada penelitian ini bisa dilihat pada gambar grafik 4.22 menunjukkan kekuatan lentur yang tertinggi pengelasan FSW material HDPE terdapat pada variasi *feed rate* 14mm/menit dengan nilai kekuatan lentur sebesar 16.2 MPa, sedangkan untuk nilai kekuatan lentur yang terendah terdapat pada variasi *feed rate* 10mm/menit dengan nilai lentur sebesar 15.8 MPa. Hasil nilai kekuatan lentur ini terjadi karena pada variasi *feed rate* 10mm/menit ini terjadi waktu pengelasan terlalu lama yang mengakibatkan pemanasan pin tool terhadap benda kerja melenihi kekuatan panas yang bisa diterima oleh benda kerjanya menjadi kekuatan hasil lasan menurun karena pengaruh dari waktu pengelasan yang terlalu lama pada saat penyambungan berlangsung. Dilihat dari hasil nilai kekuatan lentur bending seperti pada gambar 4.22 menunjukkan bahwa nilai kekuatan lentur yang tertinggi terdapat pada variasi *feed rate* 14mm/menit, dan untuk nilai terendah kekuatan lentur bending terdapat pada *feed rate* 10mm/menit serta pada feed rate 20mm/menit nilai kekuatan lentur bending hampir sama dengan variasi feed rate 14mm/menit tetapi pada hasil ini karena awal pemanasan dan waktu pengelasan

terlalu cepat mengakibatkan hasil lasan tidak terlalu merata. Pada pengelasan FSW ini pemanasan saat proses pengelasan sangat berpengaruh pada nilai kekuatan benda kerjanya, semakin lama waktu pada pengelasan maka nilai kekuatan dari benda kerja kurang baik akibat pemanasan pada saat penyambungan lasan terlalu panas yang berpengaruh pada hasil kekuatan lasan.

Pada tabel 4.3 dapat dilihat hasil dari pengujian bending dengan mencari nilai lentur pada pengelasan FSW dengan material HDPE menunjukkan bahwa nilai kekuatan lentur yang terjadi saat proses uji bending dengan beberapa variasi *feed rate* yang berbeda menghasilkan nilai kekuatan lentur yang tertinggi terdapat pada variasi *feed rate* 14mm/menit, sedangkan untuk nilai kekuatan lentur yang terendah pada variasi *feed rate* 10mm/menit. Hasil ini disebabkan karena pengaruh pemanasan pin tool terhadap benda kerja yang terjadi pada saat proses penyambungan pengelasan FSW berlangsung untuk lebih jelasnya bisa dilihat pada gambar grafik 4.22 dibawah ini.

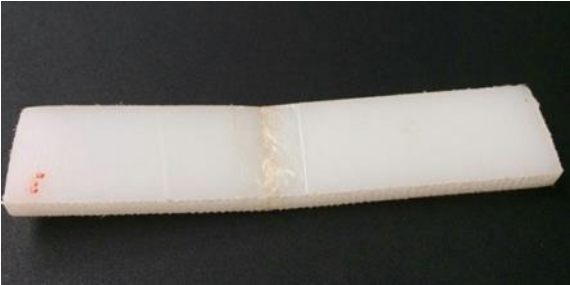
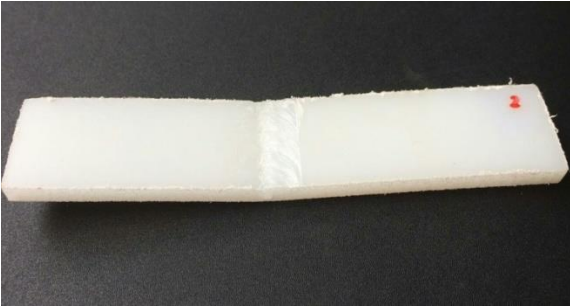
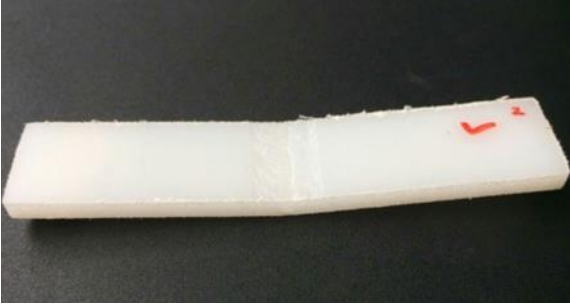
Tabel 4.4 gambar hasil spesimen pada pengujian bending

Pada tabel 4.4 menunjukkan gambar visual hasil dari penyambungan pada pengelasan FSW dengan material HDPE setelah dilakukan pengujian bending untuk mengetahui nilai lentur dari setiap variasi *feed* ratenya. Dapat dilihat bahwa pada semua spesimen yang diuji bending mengalami beberapa cacat atau deformasi dari setiap variasi yang ada, kerusakan atau cacat yang terjadi disebabkan karena adanya pembebanan dengan dua gaya yang berlawanan secara bersamaan pada spesimen saat pengujian bending sampai spesimen mengalami patahan dan menghasilkan nilai kekuatan lentur yang ada pada spesimen uji bending pada masing-masing variasi *feed rate* pada pengelasan FSW dengan material HDPE.

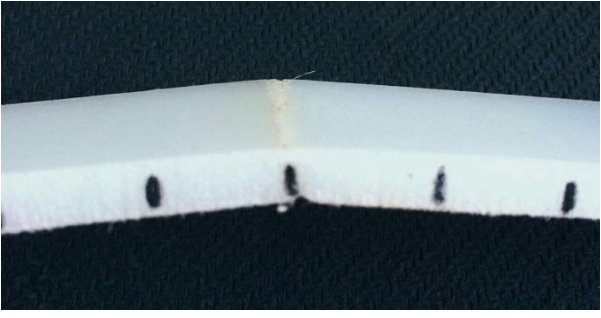
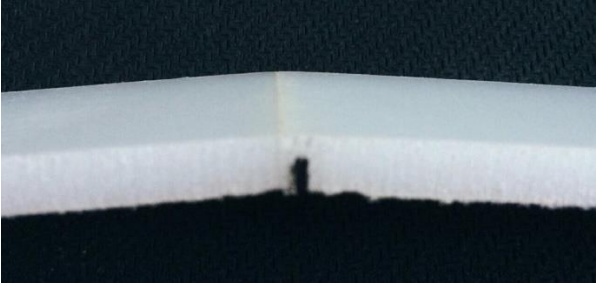
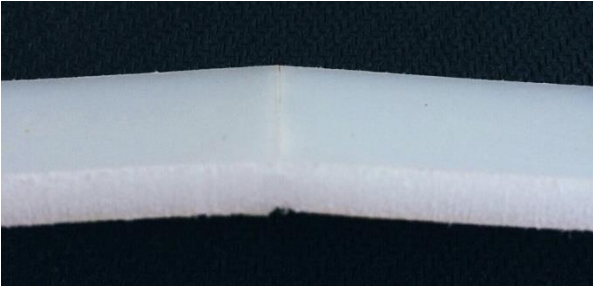
Tabel 4.5 gambar hasil spesimen pada pengujian bending

Pada tabel 4.5 menunjukkan gambar visual permukaan dan bawah (*root*) hasil dari penyambungan pada pengelasan FSW dengan material HDPE setelah dilakukan pengujian bending untuk mengetahui nilai lentur dari setiap variasi *feed rate*-nya. Dapat dilihat bahwa pada semua spesimen yang diuji bending mengalami beberapa

cacat atau deformasi dari setiap variasi yang ada, kerusakan atau cacat yang terjadi disebabkan karena adanya pembebanan dengan dua gaya yang berlawanan secara bersamaan pada spesimen saat pengujian bending sampai spesimen mengalami patahan dan menghasilkan nilai kekuatan lentur yang ada pada spesimen uji bending pada masing-masing variasi *feed rate* pada pengelasan FSW dengan material HDPE.
