BAB IV

HASIL DAN PEMBAHASAN

1.1. Pengujian Radiografi

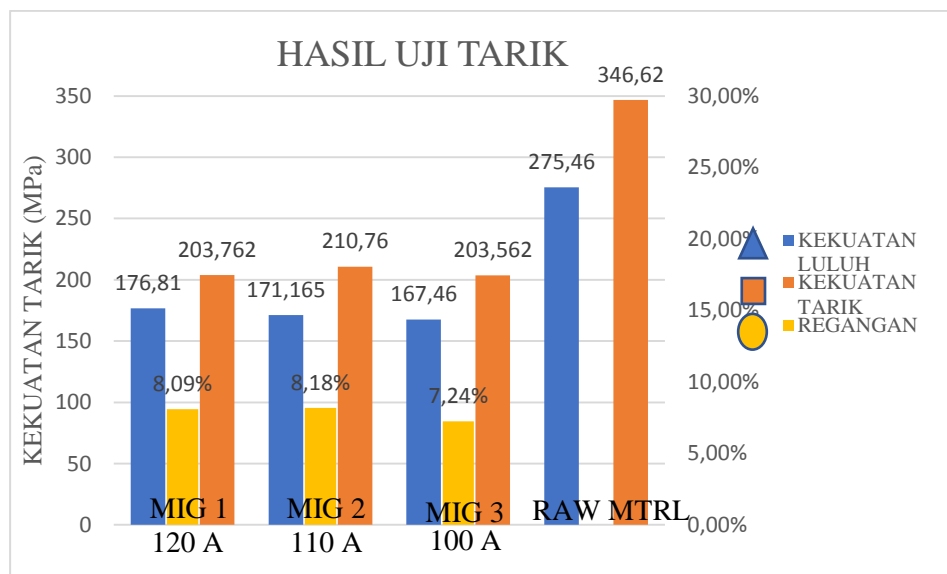
Grafik 4.1. Hasil uji tarik

Berdasarkan data grafik hasil uji tarik di atas dapat dilihat nilai kekuatan tarik dan kekuatan luluh pada *raw material* adalah sebesar 346,62 MPa dan 275,46 MPa (Mudjijana dkk, 2017). Nilai kekuatan dari spesimen dengan variasi kuat arus 120 A sebesar 203,762 MPa kekuatan tarik, 176,81 MPa kekuatan luluh dan 8,09 % regangan, nilai kekuatan dari spesimen dengan variasi kuat arus 110 A sebesar 210,76 MPa kekuatan tarik, 171,165 MPa kekuatan luluh dan 8,18 % regangan dan nilai kekuatan dengan variasi kuat arus 100 A sebesar 203,562 MPa kekuatan tarik, 167,46 MPa kekuatan luluh dan 7,24 % regangan. Berdasarkan pembacaan data grafik uji tarik yang di peroleh, spesimen dengan variasi kuat arus 110 A memiliki nilai kekuatan tarik tertinggi dibandingkan dengan spesimen dengan variasi kuat arus 120 A dan variasi kuat arus 100 A.

Berdasarkan tinjauan pustaka Mudjijana dkk (2017) memiliki kekuatan tarik tertinggi pada kecepatan 10 mm/s sebesar 268,24 MPa, yang artinya cacat porositas berpengaruh terhadap sifat mekanis uji tarik pada penelitian ini yaitu kekuatan tarik mengalami penurunan sebesar 21 % karena adanya cacat porositas.

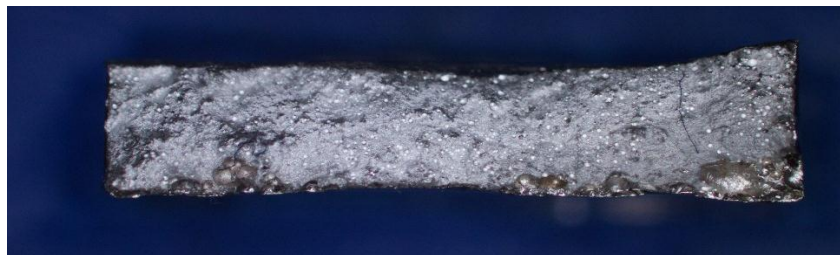
Gambar 4.5. Foto makro kuat arus 120 A

Berdasarkan hasil pengamatan makro pada spesimen setelah dilakukannya proses pengujian tarik, masing-masing spesimen menghasilkan sambungan las yang bersifat getas ditandai dengan hasil uji tarik pada regangan dengan hasil regangan masing-masing di bawah 10% dan ditambah dengan adanya cacat porositas pada sambungan las.

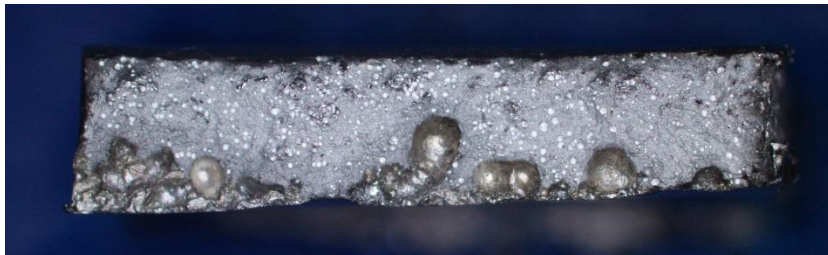
Gambar 4.7. Foto makro 100 A

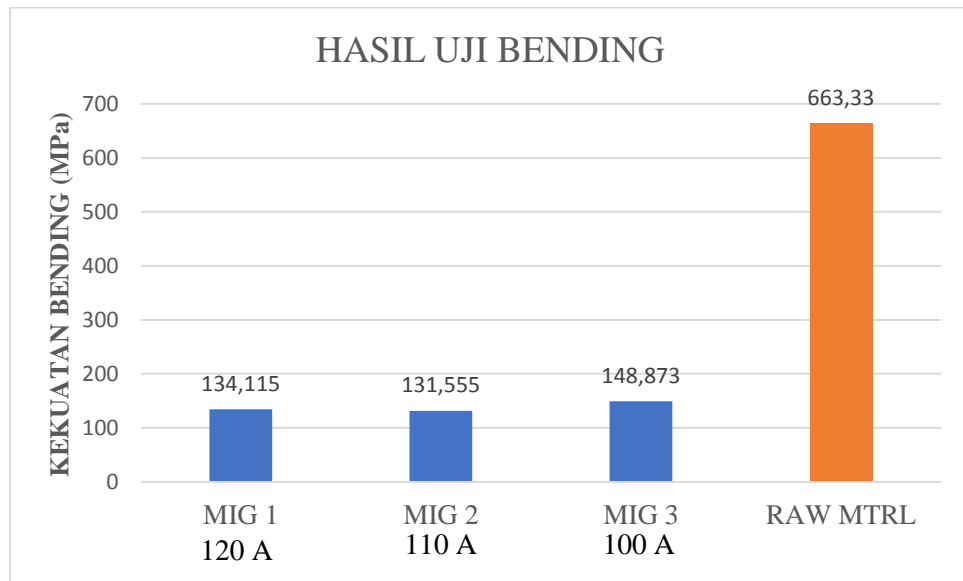
Grafik 4.2. Hasil Uji *Bending*

Berdasarkan data grafik hasil uji *root bending* menunjukkan nilai tegangan dari raw material sebesar 663,33 MPa (Mudjjana dkk, 2017). Dari pembacaan grafik 4.2. Pada spesimen variasi kuat arus 120 A memiliki nilai kekuatan bending sebesar 134,115 MPa pada spesimen variasi kuat arus 110 A memiliki nilai kekuatan bending sebesar 131,555 MPa dan pada spesimen variasi kuat arus 100 A memiliki nilai kekuatan bending sebesar 148,873 MPa sekaligus menjadi kekuatan bending tertinggi dibandingkan dengan kuat arus 120 A dan kuat arus 110 A, hal ini terjadi karena pada spesimen uji bending pada kuat arus 100 A memiliki *weld metal* yang lebih lebar.
