BAB IV

HASIL PENELITIAN DAN PEMBAHASAN

4.3. Hasil Asemen Insfrastruktur Sungai Gajah Wong dengan *Survey123*.

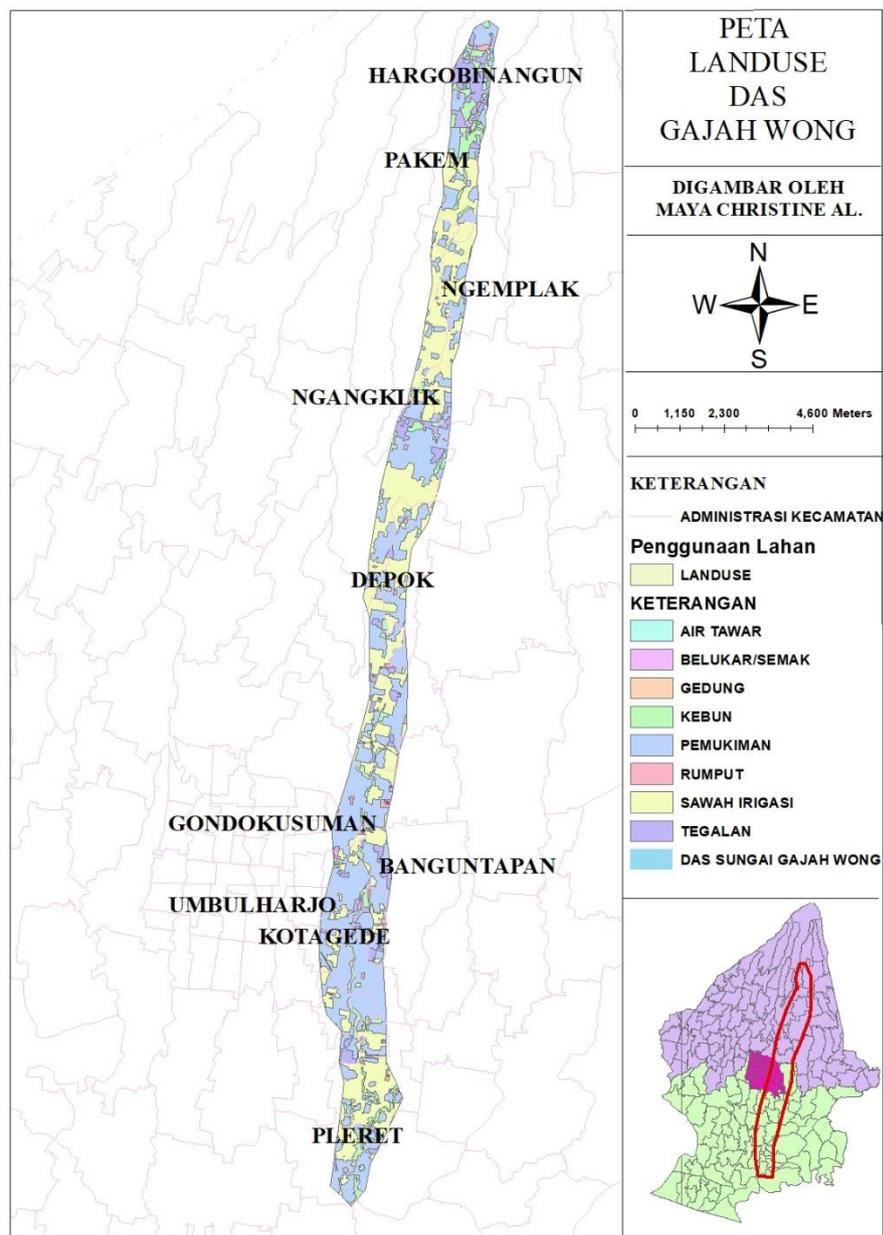
Gambar 4.2 *Landuse* Sungai Gajah Wong Tahun 2017

Daerah aliran Sungai Gajah Wong memiliki *landuse* yang didominasi oleh pemukiman. Peta tata guna lahan daerah aliran sungai Gajah Wong yang dimodelkan menggunakan software *ArcGIS* dapat dilihat pada Gambar 4.2. Pada Gambar 4.2 menunjukkan bahwa warna biru yang menandakan pemukiman lebih dominan dibandingkan dengan warna kuning yaitu persawahan dan warna hijau yang menandakan perkebunan warga.

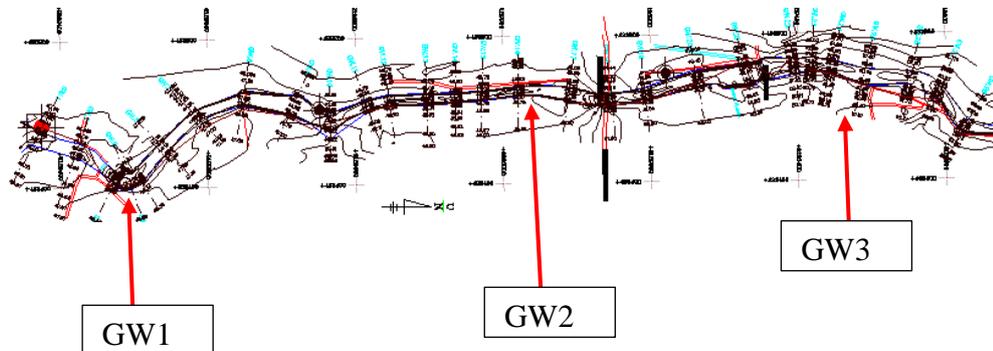
Gambar 4.3 Tampilan Bentuk *Long Section* Sungai Gajah Wong

Pada Gambar 4.3 terlihat bentuk *Long Section* Sungai Gajah Wong yang menurut (Rosgen, 1996) bertipe sungai F dan G yaitu sungai yang memiliki saluran berkelok dan memiliki elevasi yang relative rendah dan memiliki bentuk dasar sungai sangat cekungan sederhana.

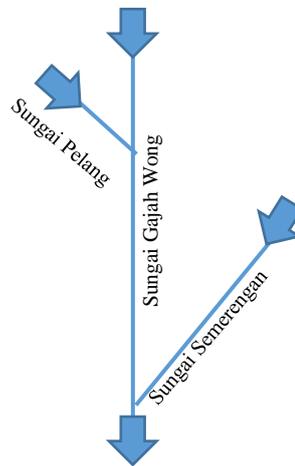
Gambar 4.7 Skema Sungai Gajah Wong

Pada Gambar 4.7 menunjukkan bahwa sungai Gajah Wong memiliki anak sungai yaitu sungai Semerengan dan Sungai Pelang.

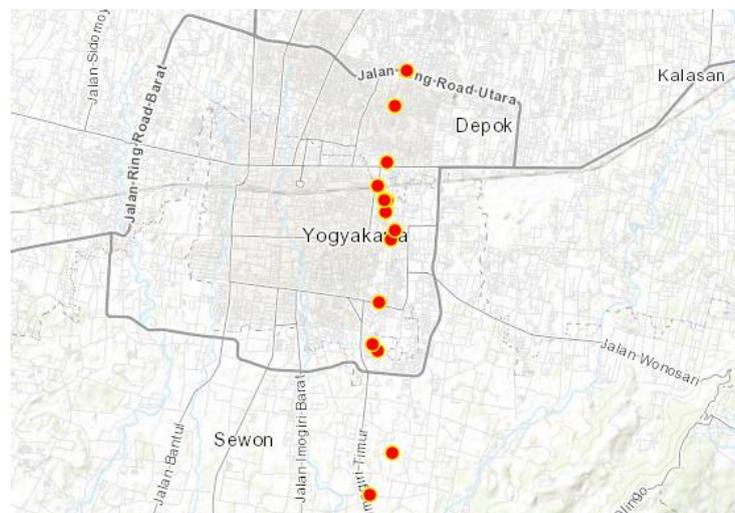
Gambar 4.8 Lokasi Insfrastruktur Pada Sungai Gajah Wong

Pada Gambar 4.8 menunjukkan lokasi Insfrastruktur sungai yang berada pada sungai Gajah Wong yang diolah menggunakan *Survey123 connect to ArcGIS*. Titik merah pada peta menunjukkan lokasi insfrastruktur yang di survey.

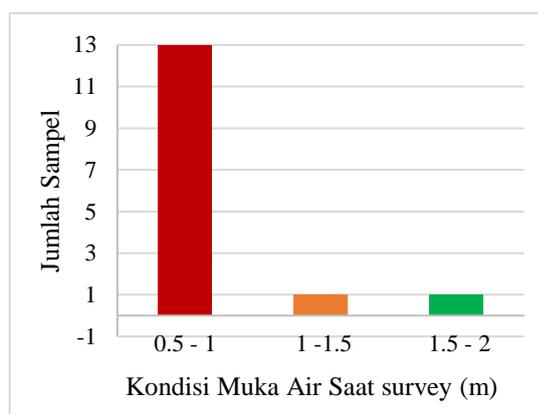
Gambar 4.9 Data Kondisi Muka Air Saat Survey.

Pada Gambar 4.9 menunjukkan bahwa pada saat survey kondisi muka air sungai Gajah Wong memiliki tinggi 0,5 meter sampai 2 meter. Pada grafik menunjukkan ada 13 hasil tinjauan yang menunjukkan tinggi muka air saat survey sekitar 0,5 meter – 1 meter , satu tinjauan yang menunjukkan tinggi muka air sekitar 1 meter – 1,5 meter, dan 1 hasil tinjauan yang menunjukkan tinggi muka air sungai saat survey setinggi 1,5 meter – 2.

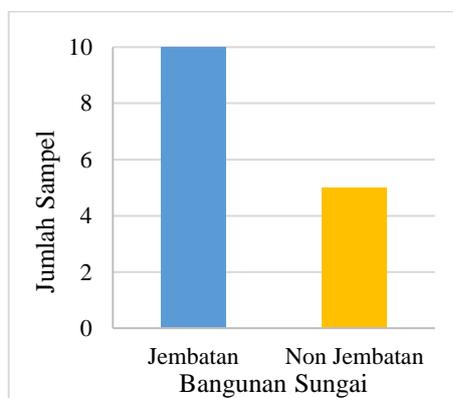
Gambar 4.10 Data Bangunan Sungai.

Pada Gambar 4.10 menunjukkan hasil dari jenis jembatan pada sungai Gajah Wong dalam diagram batang. Dalam diagram tersebut dapat diketahui bahwa jumlah jembatan yang disurvei berjumlah 10 dan 5 non jembatan baja. Non jembatan dalam survei ini berupa dinding penahan tanah, dan bendung.

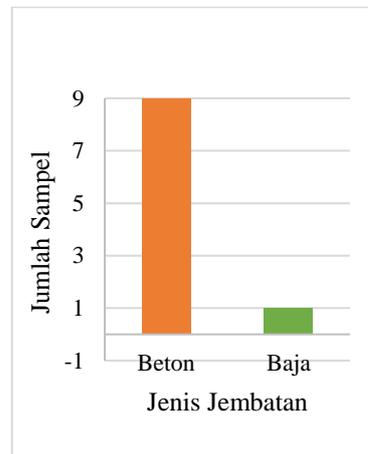
Gambar 4.11 Data Jenis Jembatan.

Pada Gambar 4.11 menampilkan hasil untuk jenis jembatan pada sungai Gajah Wong. Dalam diagram tersebut menunjukkan bahwa ada 9 jembatan beton yang ditinjau dan ada satu jembatan baja.

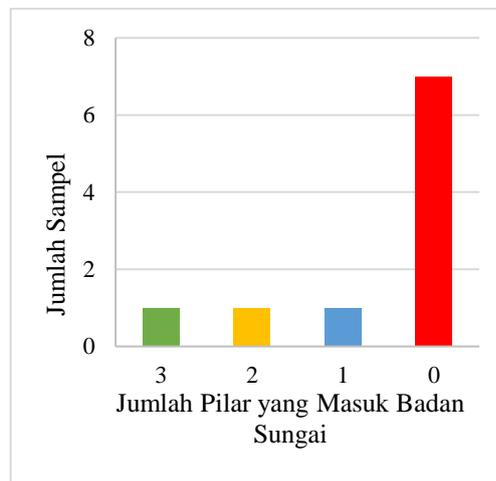
Gambar 4.12 Data Pilar Masuk Dalam Badan Sungai.

Hasil analisis pada Gambar 4.12 menunjukkan bahwa ada 1 tinjauan jembatan yang memiliki 3 pilar yang masuk dalam badan sungai, 1 tinjauan jembatan memiliki 2 pilar yang masuk dalam badan sungai dan 1 tinjauan jembatan memiliki 1 pilar

masuk dalam badan sungai. Sisa dari tinjauan adalah 7 jembatan yang ditinjau yang tidak memiliki pilar yang masuk ke dalam badan jembatan.

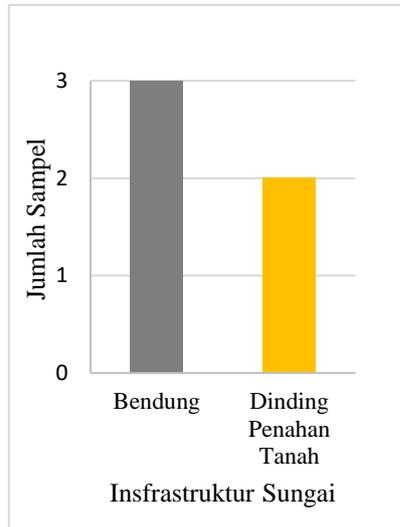
Gambar 4.13 Data Non Jembatan.

Hasil analisis pada Gambar 4.13 menampilkan jenis infrastruktur pada sungai Gajah Wong yang ditinjau ada dua, yaitu bendung dan dinding penahan tanah. Jumlah dinding penahan tanah yang ditinjau berjumlah 2 dan jumlah bendung yang ditinjau yaitu 3.

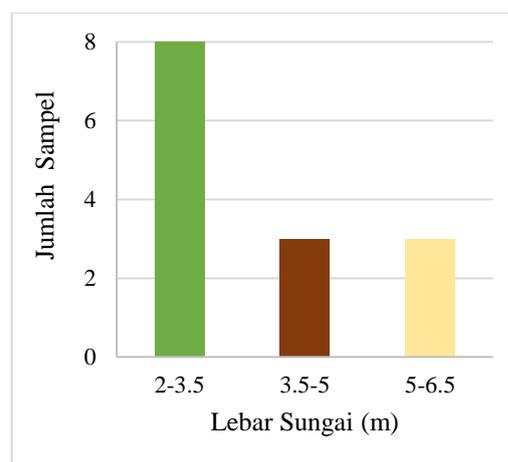
Gambar 4.14 Data Lebar Sungai.

Tampilan hasil analisis survey123 pada Gambar 4.14 menunjukkan bahwa sungai Gajah Wong yang ditinjau memiliki lebar antara 2 meter sampai 6,5 meter. Berdasarkan Gambar 4.14 ada 8 tinjauan yang memiliki lebar sungai antara 2

sampai 3,5 meter, 3 tinjauan yang memiliki lebar sungai antara 3,5 sampai 5 meter, dan 3 tinjauan memiliki lebar sungai antara 5 – 6,5 meter.

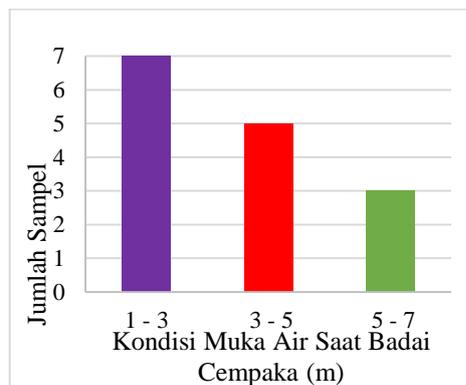
Gambar 4.15 Data Kondisi Muka Air Saat Badai Cempaka 2017.

Gambar 4.15 menampilkan hasil analisis kondisi muka air saat badai Cempaka pada tahun 2017. Pada Gambar 4.18 menunjukkan bahwa pada saat badai Cempaka sungai Gajah Wong memiliki tinggi muka air sekitar 1 meter sampai 7 meter. Pada grafik menunjukkan bahwa terdapat 7 tinjauan yang memiliki tinggi muka air antara 1 sampai 3 meter, 5 tinjauan yang memiliki tinggi muka air sekitar 3 sampai 5 meter dan 3 tinjauan yang memiliki tinggi muka air antara 5 sampai 7 meter.

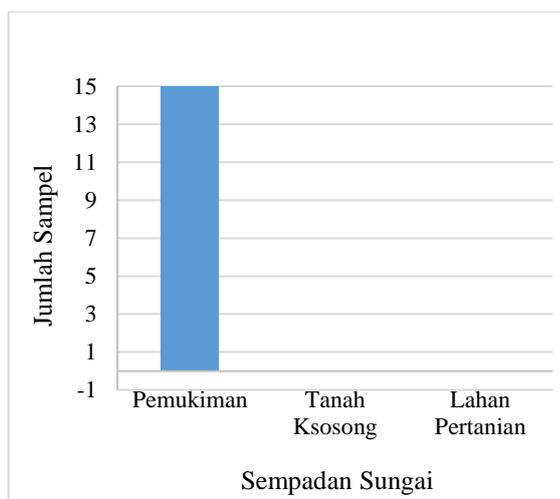
Gambar 4.16 Data Sempadan Sungai.

Gambar 4.16 menunjukkan bahwa sempadan sungai dari 15 tinjauan infrastruktur sungai Gajah Wong merupakan Pemukiman.

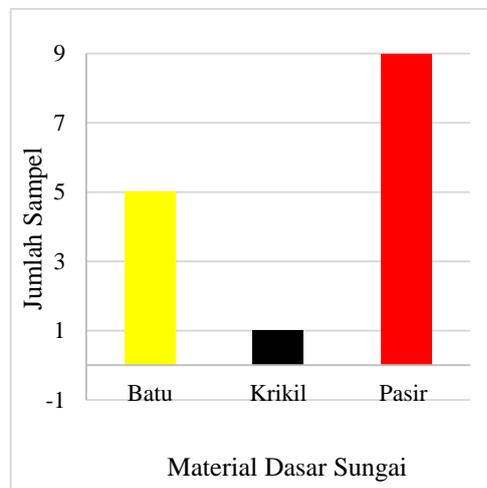
Gambar 4.17 Data Material Dasar Sungai.

Hasil analisis pada Gambar 4.17 menampilkan bahwa material yang terdapat pada sungai Gajah Wong berupa batu, krikil, dan pasir. Grafik pada Gambar 4.20 menunjukkan bahwa ada 9 tinjauan yang memiliki 9 material dasar sungai berupa pasir, 1 material dasar berupa krikil, dan 5 tinjauan yang memiliki material dasar berupa batu.

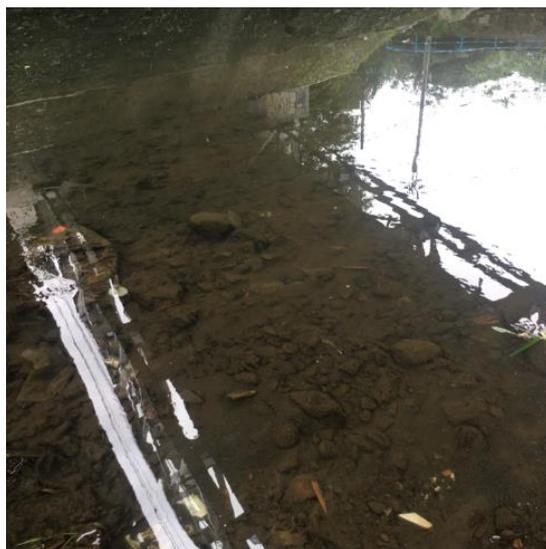
Gambar 4.20 Foto Sedimen

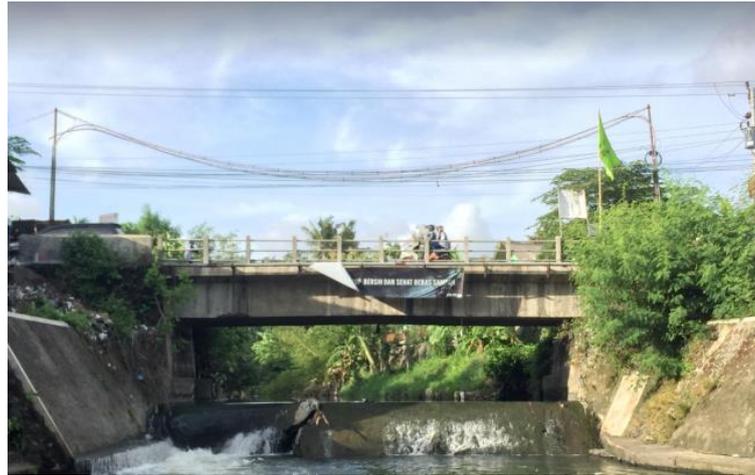
Gambar 4.21 Foto Jembatan Beton

Pada Gambar 4.21 terlihat ada kerusakan pada terjunan jembatan, menurut warga sekitar kerusakan yang terjadi pada terjunan disebabkan karena adanya orang membuang sampah pada sisi sungai, dan lama kelamaan sampah akan longsor ke sungai dan membuat endapan sampah pada sungai yang membuat aliran air sungai tidak setabil karna arus air dari hulu yang lumayan deras, akhirnya terjadi fluktuasi yang membuat terjunan mengalami keretakan karna aliran sungai yang tidak stabil.

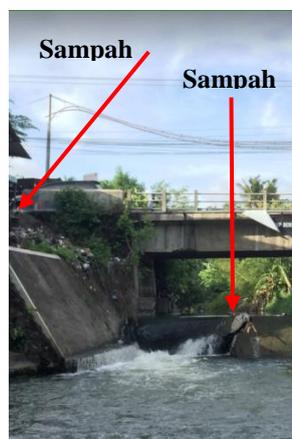
Gambar 4.22 Sampah yang Menghalangi Aliran Sungai

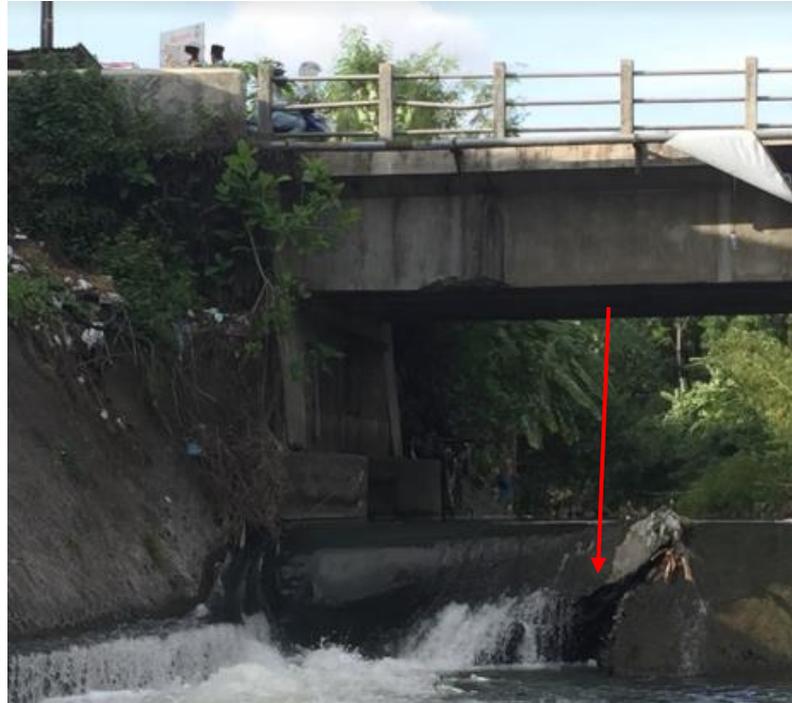
Gambar 4.23 Kerusakan pada Terjunan Jembatan

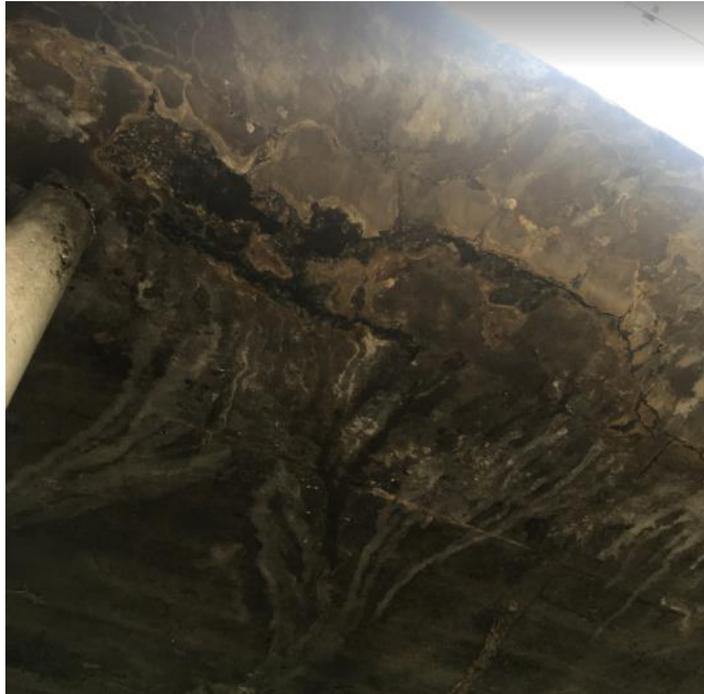
Gambar 4.24 Terlihat Kerusakan Pada Salah Satu Jembatan Sungai Gajah Wong.

Pada Gambar 4.24 terlihat kerusakan pada bagian bawah jembatan baja yang berlokasi di Jl. Kusumanegara, Rejowinangun, Kotagede, Kota Yogyakarta dekat dengan Gembira Loka Zoo. Berdasarkan hasil survey pada 10 jembatan yang ada pada sungai Gajah Wong ada satu jembatan yang memiliki 2 pilar masuk dalam badan sungai yang berlokasi di Gondokusuman, Kota Yogyakarta, satu jembatan yang memiliki 1 pilar masuk badan sungai yang berlokasi di Banguntapan, kabupaten Bantul dan satu jembatan yang memiliki 3 pilar yang masuk dalam badan sungai yang berlokasi di Jl. Perintis Kemerdekaan, Kota Yogyakarta. Sisanya tujuh jembatan tidak memiliki pilar yang masuk dalam badan sungai.

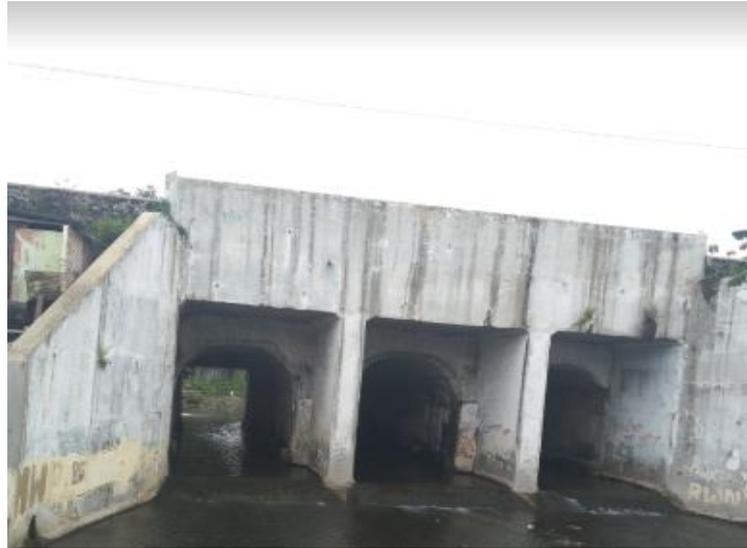
Gambar 4.25 Jembatan yang Memiliki 2 Pilar Masuk Dalam Badan Sungai.

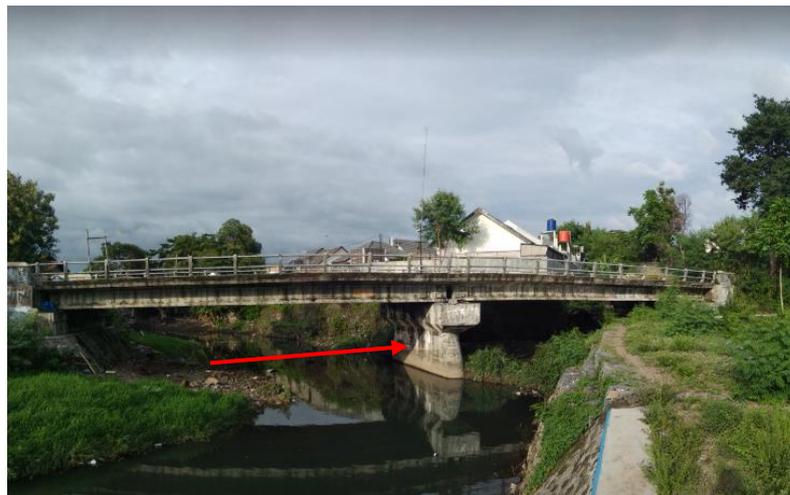
Gambar 4.26 Jembatan yang Memiliki 1 Pilar Masuk Dalam Badan Sungai.

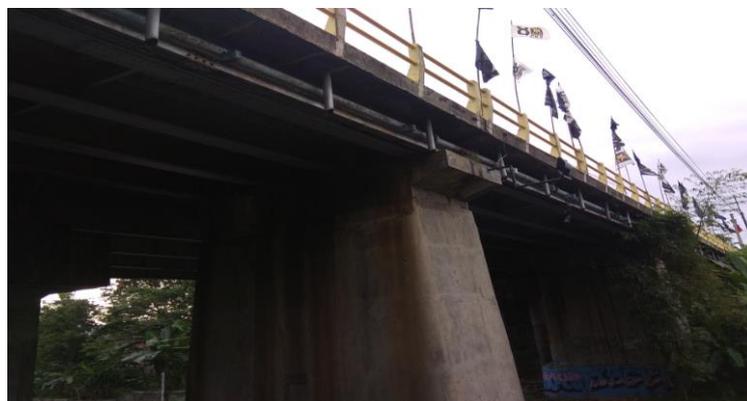
Gambar 4.27 Jembatan yang Memiliki 3 Pilar Masuk Dalam Badan Sungai.

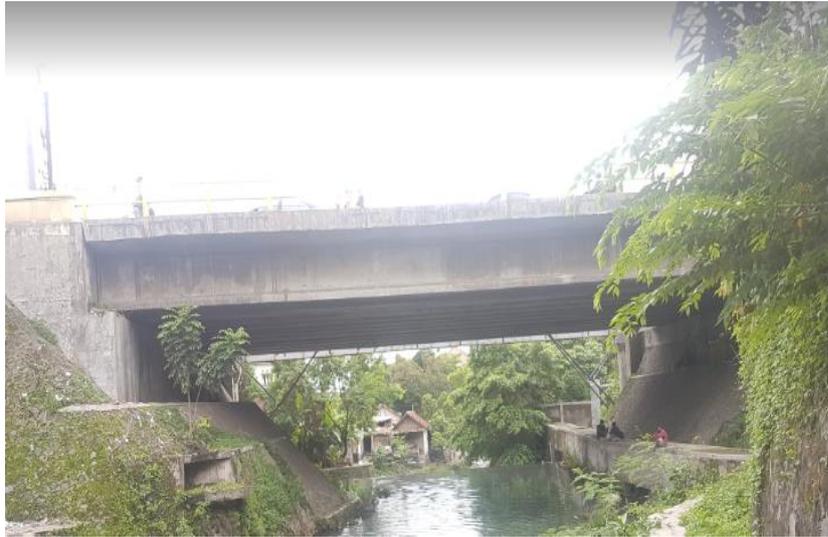
Gambar 4.28 Jembatan yang Tidak Memiliki Pilar Masuk Dalam Badan Sungai.

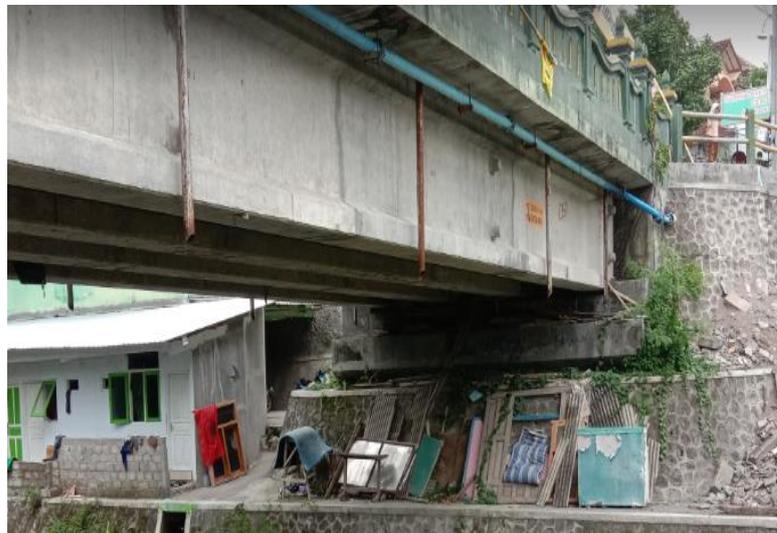
Gambar 4.29 Posisi Abutment yang Berada di Luar Badan Sungai.

Dari 10 jembatan yang ditinjau memiliki ada 3 jembatan yang memiliki posisi abutment berada dalam badan sungai dan ada 7 jembatan yang memiliki posisi abutment yang berada di luar badan sungai. Posisi abutment yang berada di luar badan sungai dapat mengurangi gerusan pada struktur abutment. Jadi seharusnya lebih baik jika posisi abutment berada di luar badan sungai.

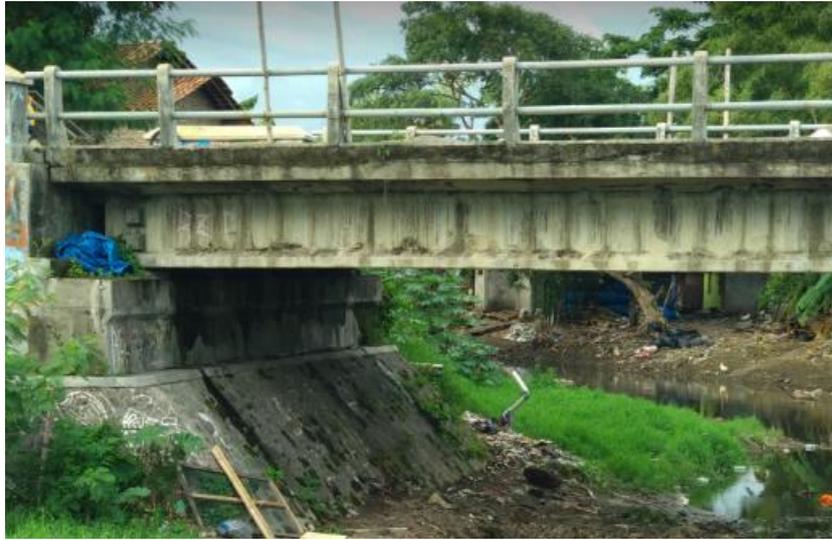
Gambar 4.30 Posisi Abutment yang Berada di Dalam Badan Sungai.

Lokasi abutment yang berada dalam badan sungai ini berlokasi di Banguntapan, Bantul, Jembatan ini memiliki potensi gerusan pada bagian pilar, karena ada pilar yang masuk dalam badan sungai. Pilar yang masuk dalam badan sungai selalu terkena arus dari aliran air yang membawa material tanah yang dapat membuat gerusan pada pilar jembatan ini.

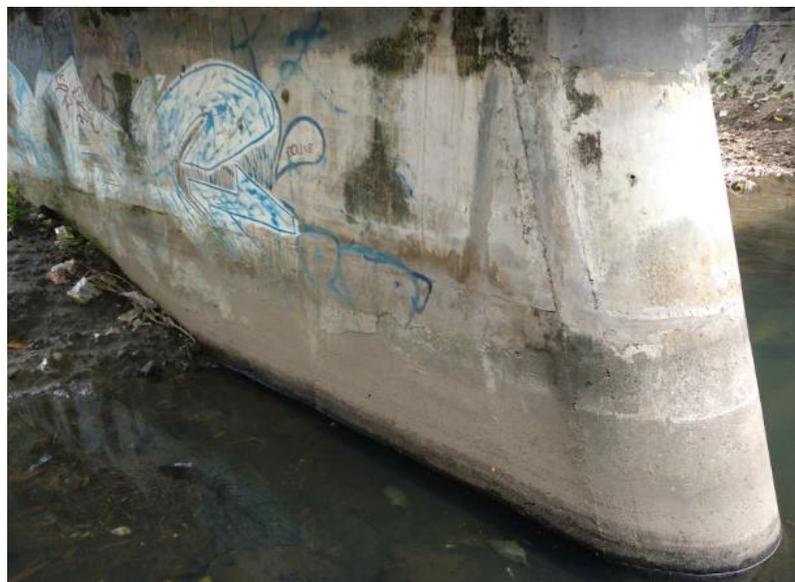
Gambar 4.31 Terlihat Adanya Gerusan Pada Salah Satu Pilar Jembatan.

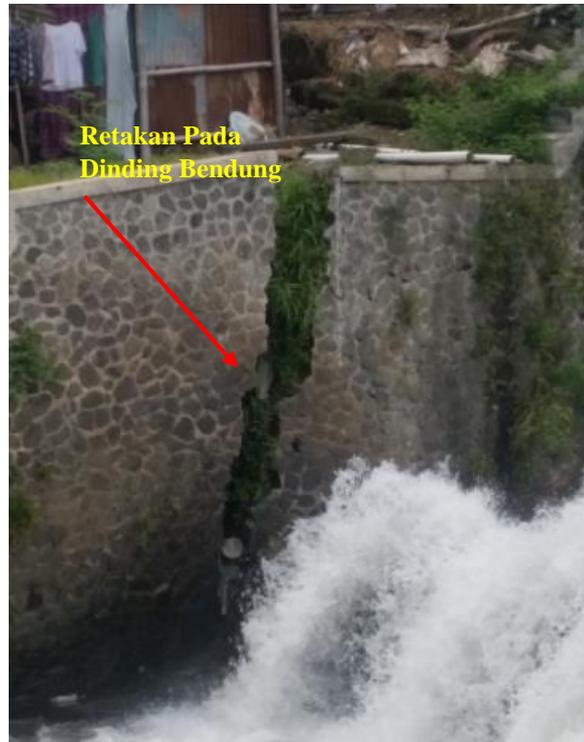
Bendung pada sungai Gajah Wong memiliki panjang bentang sekitar kurang lebih 4 meter. Pada salah satu bendung di Sungai Gajah Wong juga terdapat retakan pada dindingnya. Menurut warga sekitar kerusakan pada dinding bendung ini terjadi

karena dampak badai Cempaka yang terjadi pada tahun 2017 lalu, namun sampai saat ini kerusakan pada dinding bendung ini belum direnovasi. Bendung ini berlokasi di Banguntapan, Umbulharjo, kabupaten Bantul.

Gambar 4.32 Dinding Bendung Mengalami Kerusakan

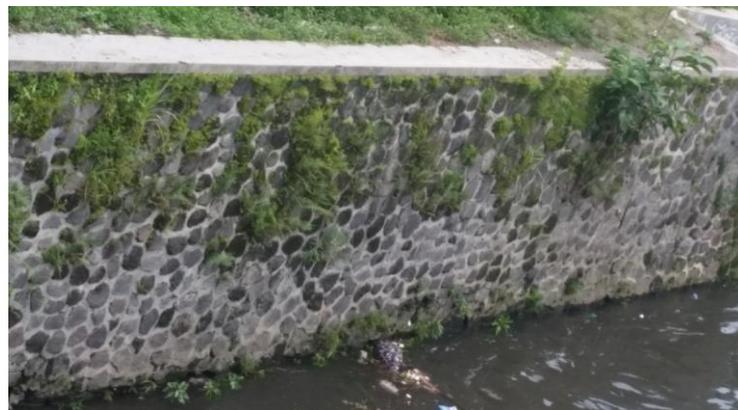
Gambar 4.33 Dinding Penahan Tanah

Dan untuk dinding penahan tanah yang disurvei semua dalam keadaan baik. Seperti yang terlihat pada Gambar 4.33 terlihat kondisi Dinding Penahan tanah masih dalam keadaan yang cukup baik dan tidak terlihat retakan pada strukturnya.

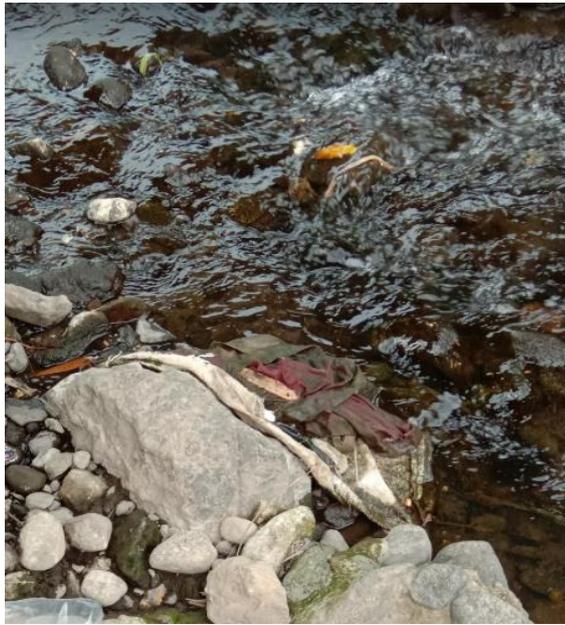
Gambar 4.34 Material Dasar Sungai Berupa Bebatuan

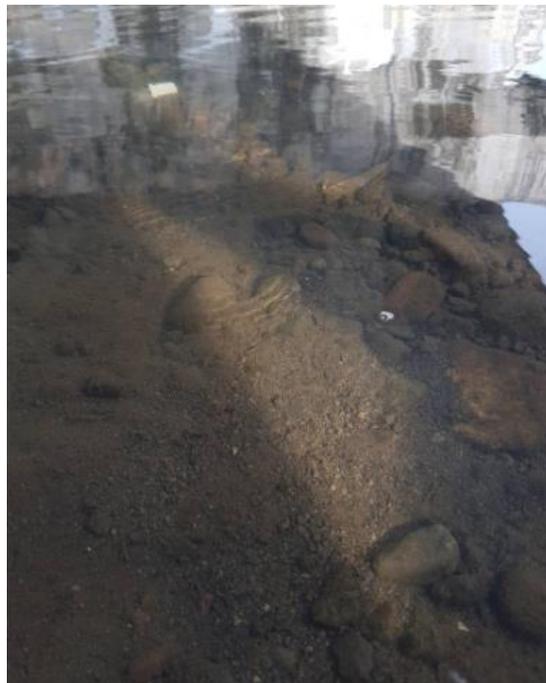
Gambar 4.35 Material Dasar Sungai Berupa Pasir

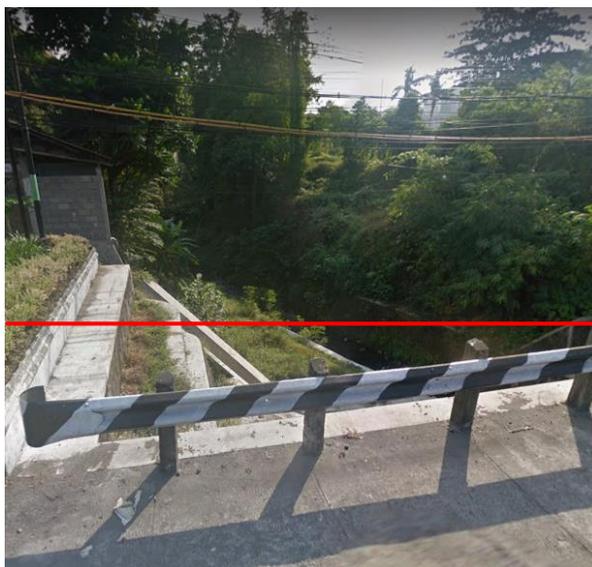
Gambar 4.36 Luapan Air Setinggi 5 m Saat Badai Cempaka

Gambar 4.36 menunjukkan garis elevasi luapan air sungai Gajah Wong pada koordinat $X = 110.402111$ dan $Y = -7.758694$ yang berlokasi Jl. Ring Road Utara, Condongcatur Kecamatan Depok, Kabupaten Sleman.

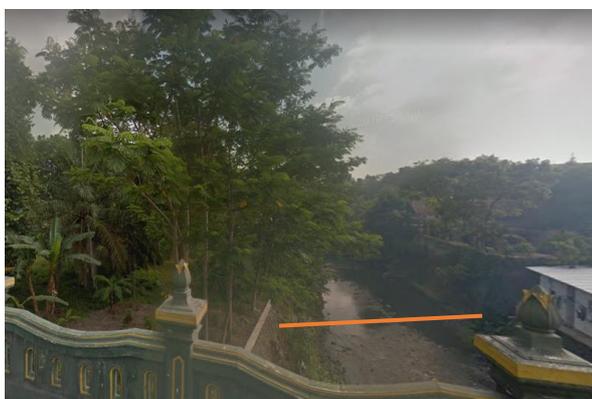
Gambar 4.37 Luapan Air Setinggi 1 meter saat Badai Cempaka

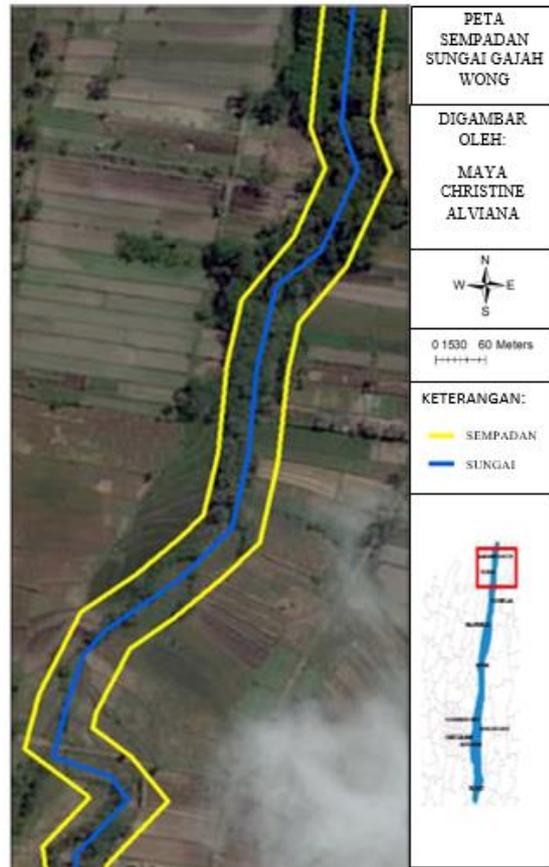
Gambar 4.38 Peta Sempadan Sungai Gajah Wong di Kabupaten Sleman

Pada Gambar 4.38 menunjukkan peta sempadan sungai berupa tanah kosong. Gambar 4.38 berlokasi di kecamatan Pakem yang berada di lereng gunung Merapi.

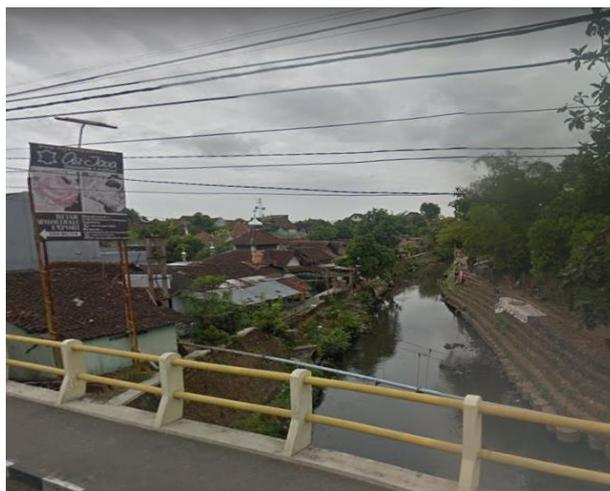
Pada Gambar 4.41 Terlihat sempadan sungai Gajah Wong yaitu pemukiman warga.

Gambar 4.41 Kondisi Sempadan Sungai Gajah Wong di Daerah Kota Yogyakarta

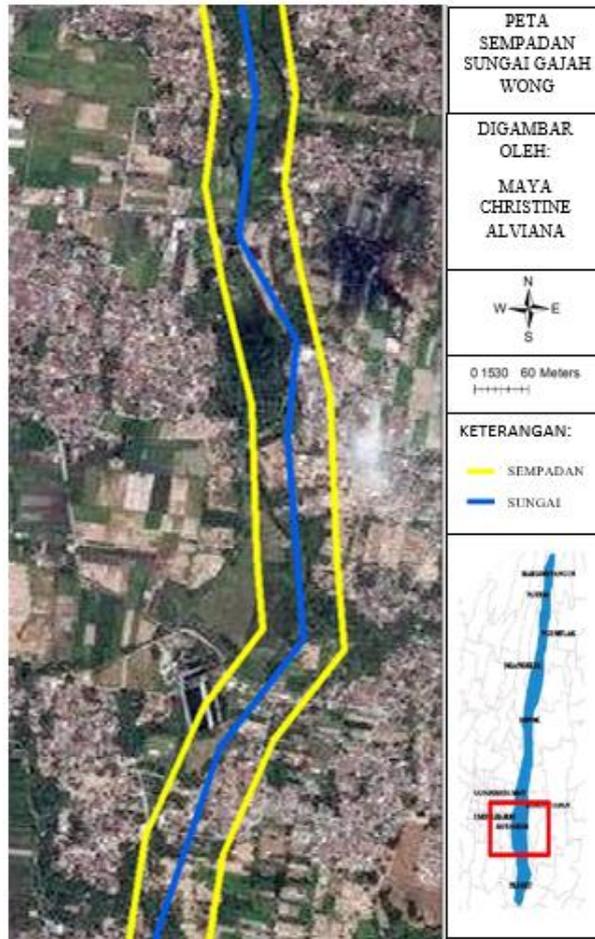
Gambar 4.42 Peta Sempadan Sungai Gajah Wong di Kabupaten Bantul

Pada Gambar 4.42 terlihat kondisi sempadan sungai berupa pemukiman warga, namun pemukiman tidak terlalu padat seperti yang ada di Kota Yogyakarta.

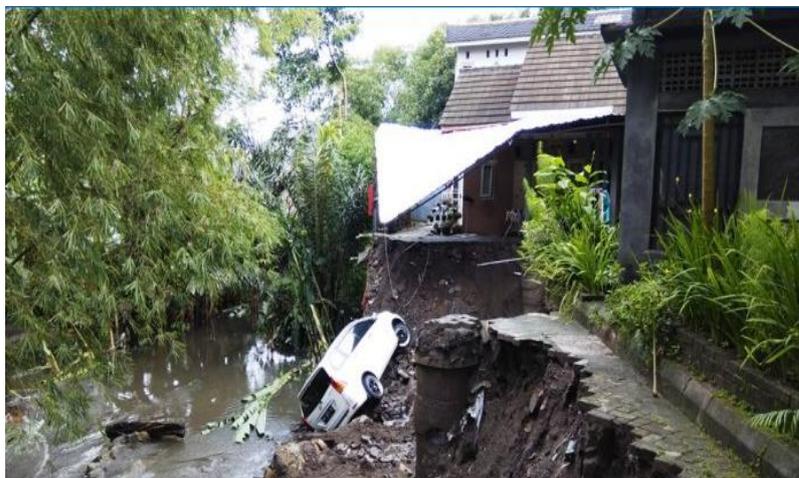
Gambar 4.44 Kondisi Talud Sungai Gajah Wong Ambrol di Banguntapan.

Pasca Badai Cempaka 28 Dan 29 November 2017 talud Di Perumahan Mutiara Tamanan, Dusun Grojogan, Rt 3 Kelurahan Tamanan, Banguntapan ambrol. Pada Gambar 4.46 terlihat satu rumah dan satu unit mobil terbawa longsor tanah karena talud ambrol pada kondisi ini tidak sesuai dengan peraturan Peraturan Menteri Pekerjaan Umum Dan Perumahan Rakyat Republik Indonesia Nomor 28/Prt/M/2015 Tentang Penetapan Garis Sempadan Sungai Dan Garis Sempadan Danau pasal 1 (2) yang menjelaskan bahwa hanya bangunan prasarana sumber daya air, fasilitas jembatan dan dermaga, jalur pipa gas dan air minum, rentangan kabel listrik dan telekomunikasi dan bangunan ketenagalistrikan saja yang boleh dibangun pada wilayah sempadan sungai. Jumlah penduduk yang masuk dalam sempadan Sungai Gajah Wong menurut disdukcapil pada tahun 2018 disajikan dalam Tabel 4.7.

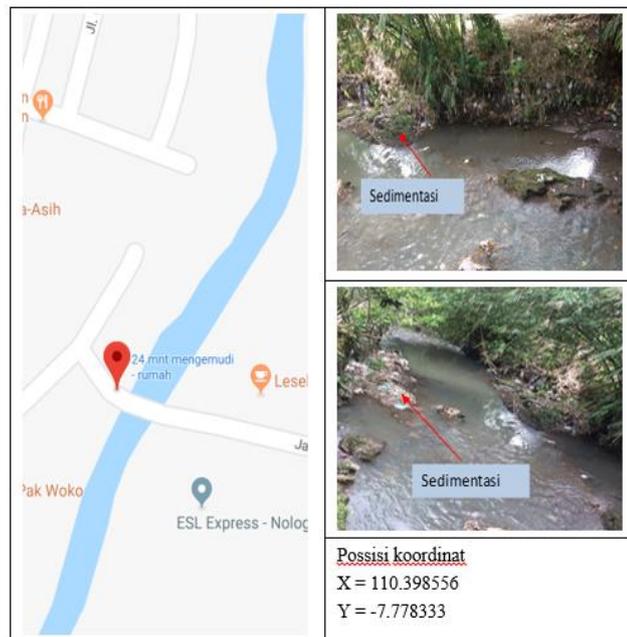
Gambar 4.45 Detail Morfologi Sungai Gajah Wong yang Menunjukkan Bahwa Terdapat Sedimentasi.

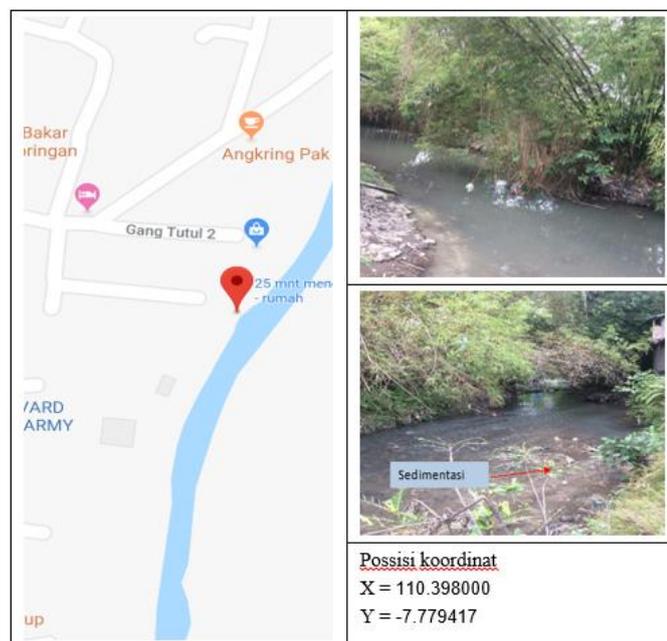
Gambar 4.46 Detail Morfologi Sungai Gajah Wong yang Terdapat Sedimen pada Kelokan Sungai.

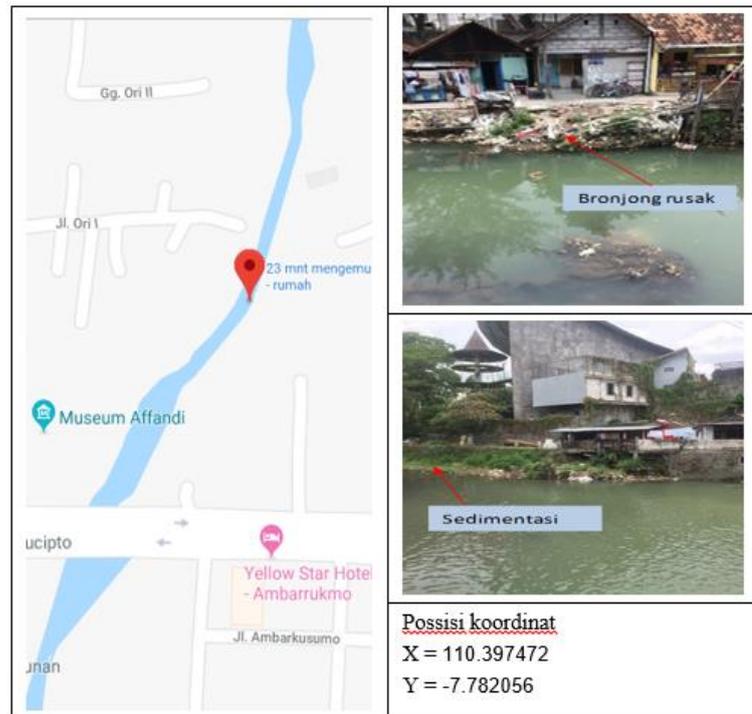
Gambar 4.47 Detail Morfologi Sungai Gajah Wong yang Menunjukkan Ada Beberapa Kerusakan Pada Bronjong dan Terlihat Ada Sedimentasi.

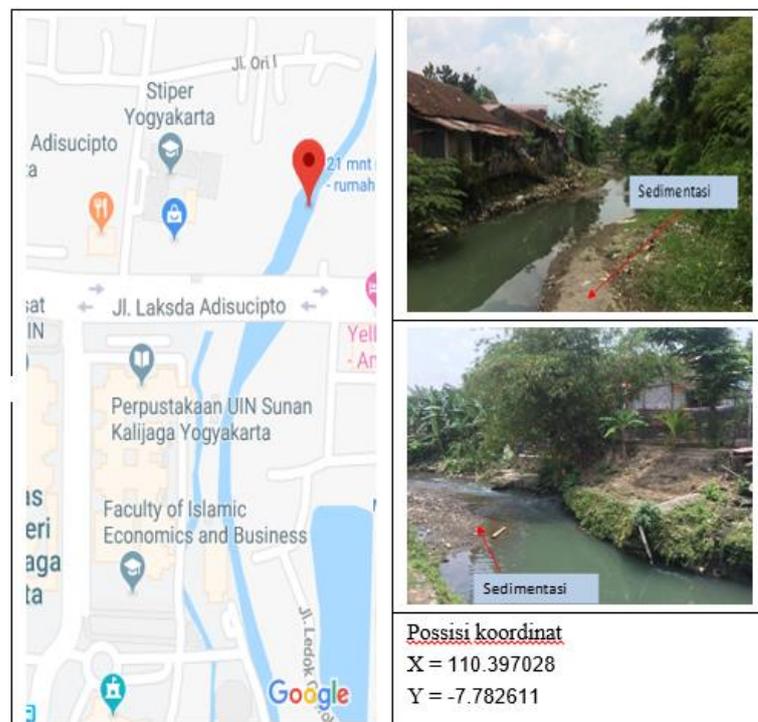
Gambar 4. 48 Detail Morfologi Sungai Gajah Wong yang Berlokasi Terlihat Kelokan Sungai Dipenuhi Oleh Sedimen.

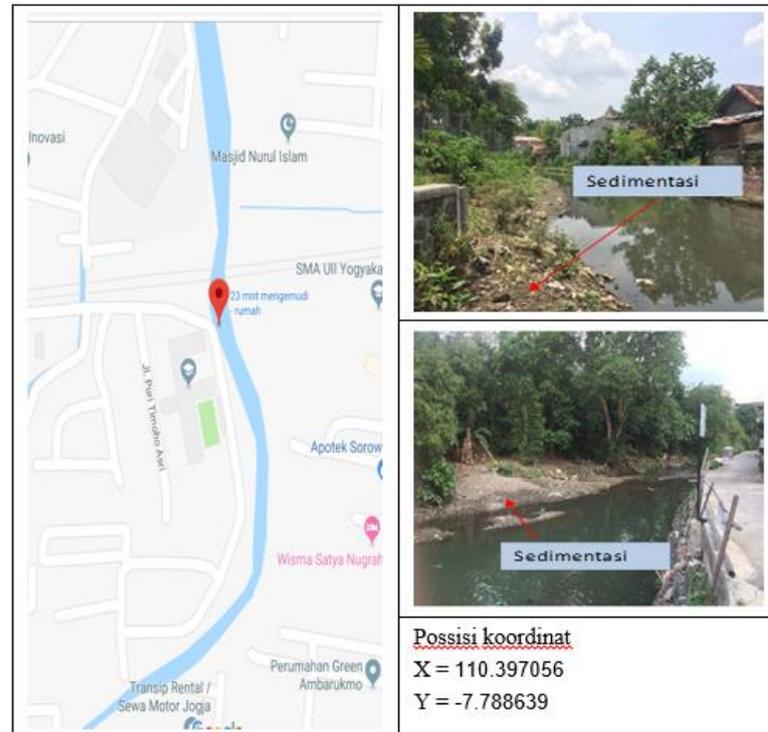
Gambar 4.49 Detail Morfologi Sungai Gajah Wong di Sekitar Jembatan Terdapat Sedimentasi Di Sisi Badan Sungai

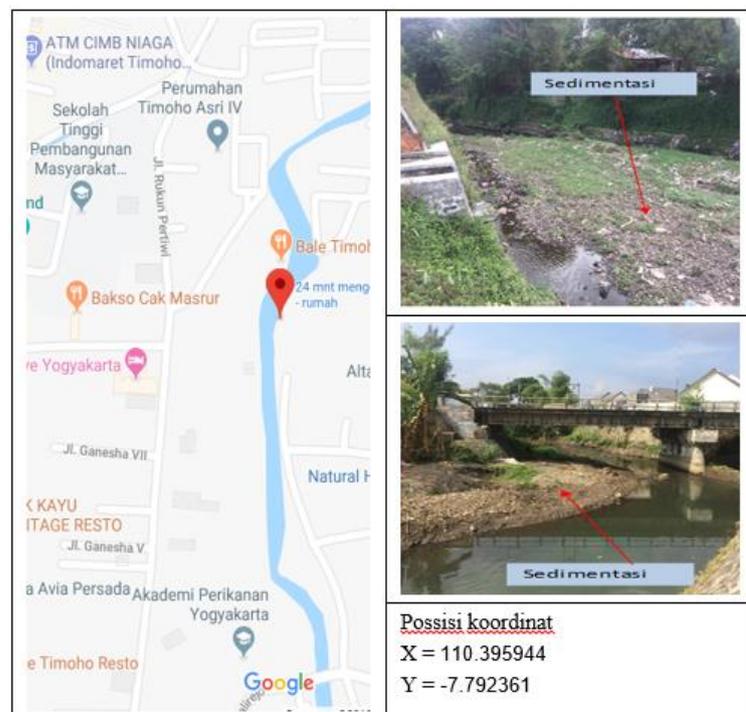
Gambar 4.50 Detail Morfologi Sungai Gajah Wong yang Memiliki Volume Sedimen yang Tinggi

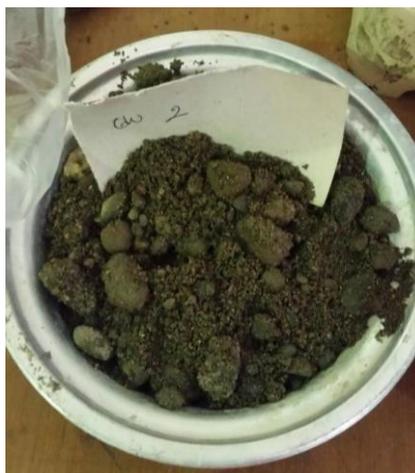
Gambar 4.51 Contoh Sampel Tanah yang Akan diuji

Material dasar sungai yang diambil merupakan material yang berada di sekitar infrastruktur sungai. Selanjutnya dilakukan pengujian gradasi material dasar sungai yang dilakukan di Laboratorium Tanah, Fakultas Teknik, Universitas Muhammadiyah Yogyakarta. Tanah dikategorikan menjadi empat jenis yaitu kerikil, pasir, lanau, dan lempung (Muntohar, 2009).

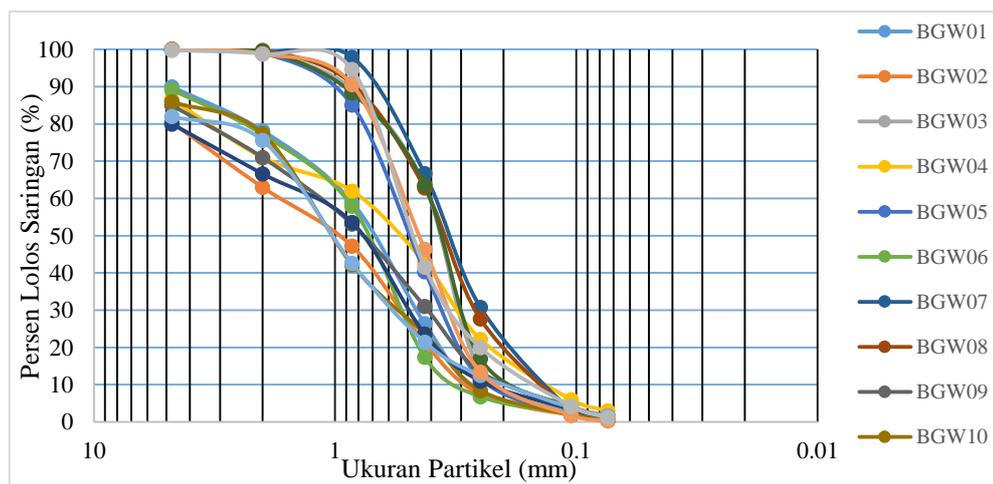
Gambar 4.52 Grafik Hubungan Antara Ukuran Partikel dan Persen Lolos Saringan

Berdasarkan kurva distribusi gradasi butiran tanah sungai Gajah Wong diperoleh hasil bahwa distribusi tanah sungai Gajah Wong bergradasi baik, karena

bentuk kurva yang dihasilkan agak lurus dan panjang. Bentuk kurva yang lurus dan panjang menunjukkan bahwa tanah pada sungai Gajah Wong memiliki partikel-partikel yang relatif lebih luas. Pada grafik pada Gambar 4.17 juga menunjukkan bahwa ukuran partikel rata-rata sedimen pada sungai Gajah Wong sekitar 0,0044 mm sampai 2 mm yang menurut MIT, USDA, AASHTO, USCS, dan ASTM tanah yang memiliki ukuran partikel 0,0044 mm - 2 mm merupakan jenis tanah pasir. Dengan pola distribusi dari hulu ke hilir acak.
