Evaluasi Jembatan Kereta Api Rangka Baja Tipe Warren Bentang 42 Meter Berdasarkan SNI 2833:2016 dan Peta Gempa 2017

Evaluation of 42 Meter Railway Truss Bridge Warren Type Based on SNI 2833:2016 and 2017 Earthquake Maps

Raka Putra Ismayana, Bagus Soebandono

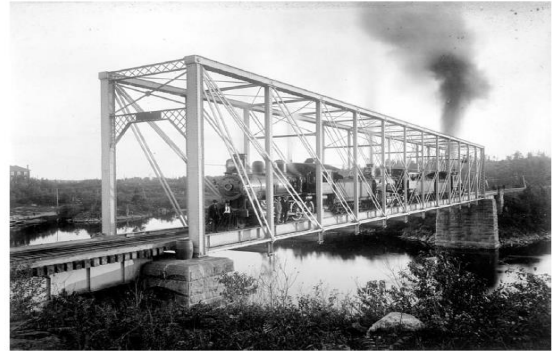
Gambar 1 Contoh jembatan rangka (Unsworth, 2017)

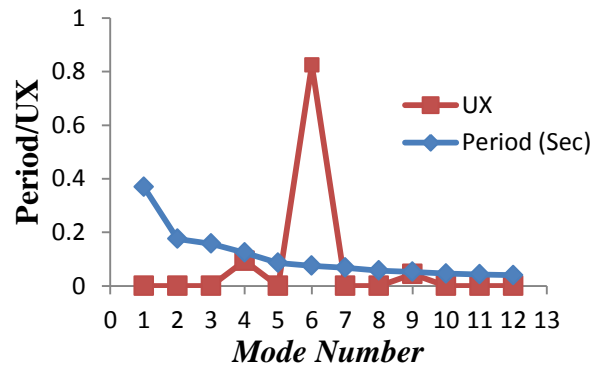
Nilai *mode shapes* maksimum yang pergerakannya dominan ke arah UX terjadi pada *mode number* 6 sebesar 0,82536 satuan perpindahan dengan nilai periode 0,075276 detik. Untuk pergerakan dominan ke arah UY terjadi pada *mode number* 1 sebesar 0,432378 satuan perpindahan dengan nilai periode 0,370023 detik dan untuk pergerakan dominan ke arah UZ terjadi pada *mode number* 4 sebesar 0,7308 satuan perpindahan dengan nilai periode 0,124213 detik. Periode getar terbesar yang dihasilkan pada struktur jembatan memiliki nilai periode (T) sebesar 0,37002 detik pada *mode* 1.

Gambar 6 Grafik periode dan *mode shapes* UX

Pada Gambar 6, Gambar 7 dan Gambar 8 menunjukkan grafik nilai *mode shapes* maksimum dari masing-masing arah, terjadi pada *mode number* 6 untuk arah UX, *mode number* 1 untuk arah UY dan *mode number* 4 untuk arah UZ. Hasil dari *mode shapes* yang terjadi pada pemodelan struktur jembatan dapat dilihat pada gambar 9, gambar 10 dan gambar 11.

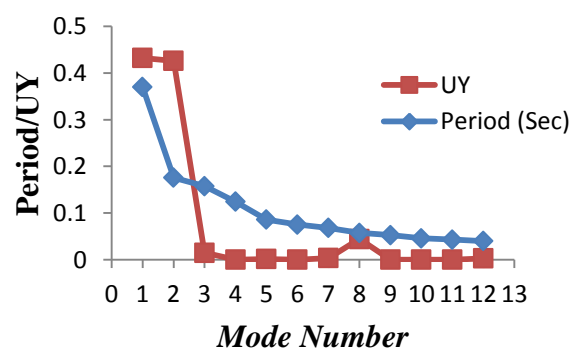
Gambar 7 Grafik periode dan *mode shapes* UY

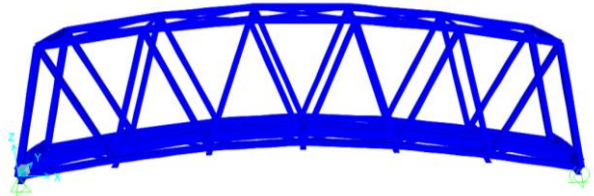
Gambar 11 *Mode shapes* 4 arah UZ

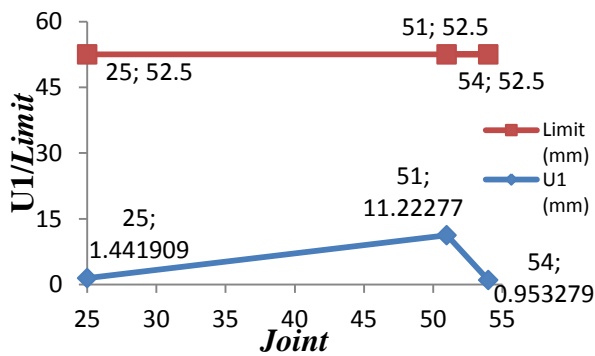
Gambar 15 Grafik displacement U1

Pada Gambar 15, Gambar 16 dan Gambar 17 menunjukkan grafik nilai *displacement* pada masing-masing arah, yaitu U1, U2 dan U3.

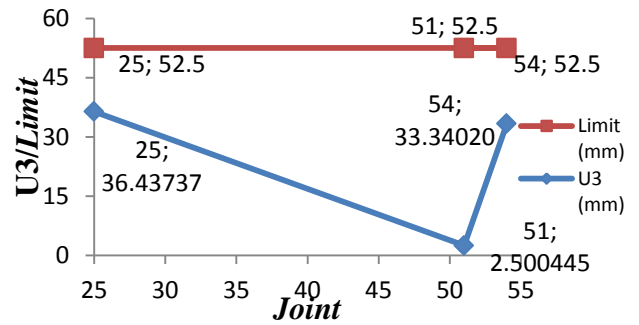
Gambar 17 Grafik displacement U3

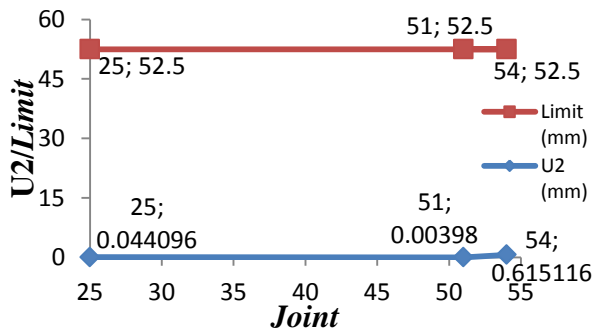
Gambar 16 Grafik displacement U2

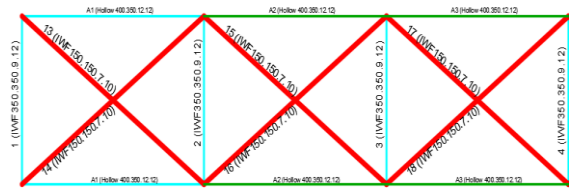
Gambar 25 Batang/frame 13-18 (IWF150.150.7.10) yang mengalami overstressed

Terdapat 10 Batang/frame yang mengalami overstressed pada ikutan angin atas yang berupa profil baja IWF 150.150.7.10. Grafik ratio batang/frame dapat dilihat pada Gambar 27 dan posisi batang/frame yang mengalami overstressed seperti yang terlihat pada Gambar 24, Gambar 25 dan Gambar 26.

Hasil dari besaran tahanan pada batang/frame yang mengalami *overstressed*. Masing-masing batang/frame memiliki kapasitas besaran tegangan untuk dapat menahan tegangan yang terjadi pada batang/frame. Batang/frame yang mengalami tegangan terbesar terjadi pada batang tekan, yakni batang/frame 17 dan 18 (IWF150.150.7.10) dengan nilai P_u sebesar 25,324 ton dengan kapasitas $P_{n_{tekan}}$ sebesar 12,612 ton. Maka, batang/frame dinyatakan tidak aman terhadap besar tegangan tekan yang terjadi.

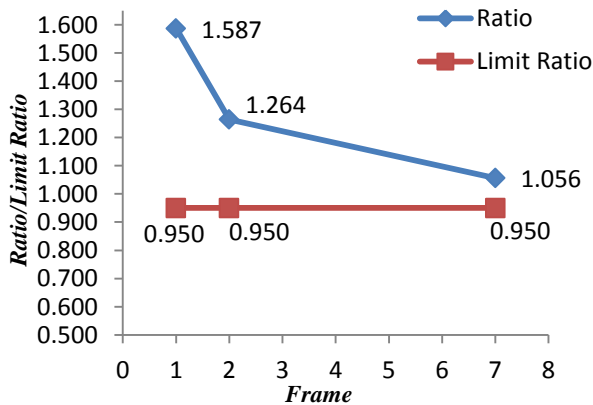
Gambar 23 Grafik ratio batang/frame 1, 2 dan 7 (IWF1100.400.16.28)

Terdapat 3 Batang/*frame* yang mengalami *overstressed* pada gelagar melintang yang berupa profil baja IWF1100.400.16.28. Grafik *ratio* batang/*frame* dapat dilihat pada Gambar 23 dan posisi batang/*frame* yang mengalami *overstressed* seperti yang terlihat pada Gambar 20, Gambar 21 dan Gambar 22.

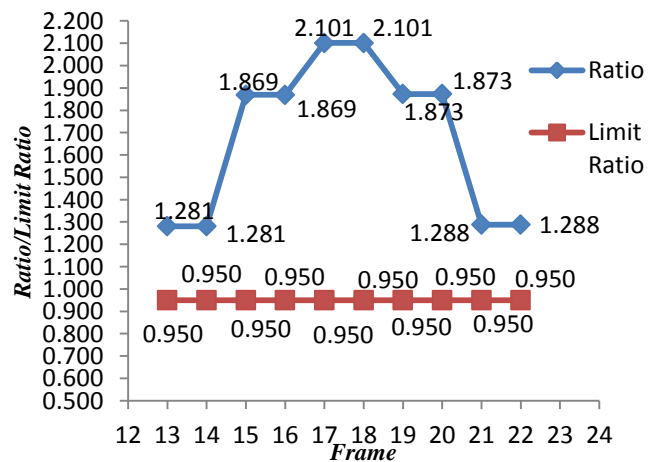
Gambar 27 Grafik ratio batang/frame 13-22 (IWF150.150.7.10)
