BAB IV

HASIL DAN PEMBAHASAN

4.1 Hasil Pengelasan FSW dua sisi

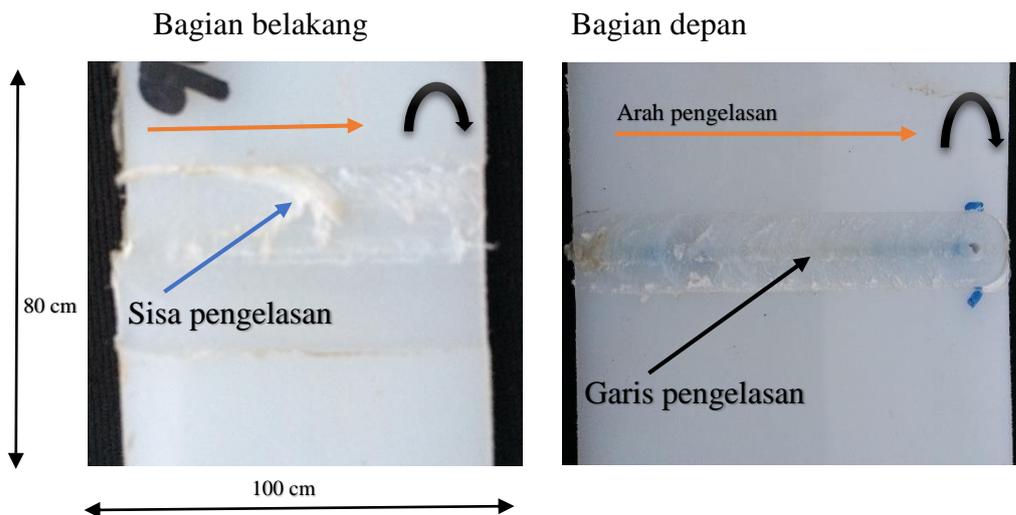
Gambar 4.1 hasil pengelasan 900 rpm

Hasil pengelasan dengan menggunakan rpm 900 bagian atas yang menggunakan *pin tool* dan yang menggunakan soldernya saja bagian bawah

seperti yang ditunjukkan oleh gambar 4.1, pada pengelasan rpm 900 ini menghasilkan lasan yang sedikit menimbulkan crack pada sisa pengelasan. variasi putaran 1500rpm

Pengelasan dengan variasi putaran *pin tool* 900rpm berhasil menyambung dengan *feed rate* 5mm/menit dengan dua sisi pengelasan atas menggunakan *pin tool* dengan suhu saat proses pengelasan 48°C, pengelasan bagian bawah hanya menggunakan soldernya saja tanpa *pin tool* dengan suhu 46°C, suhu pengelasan berpengaruh pada hasil sambungan pengelasan karena panas yang terjadi oleh gesekan tool dan material membuat bahan HDPE menyambung.

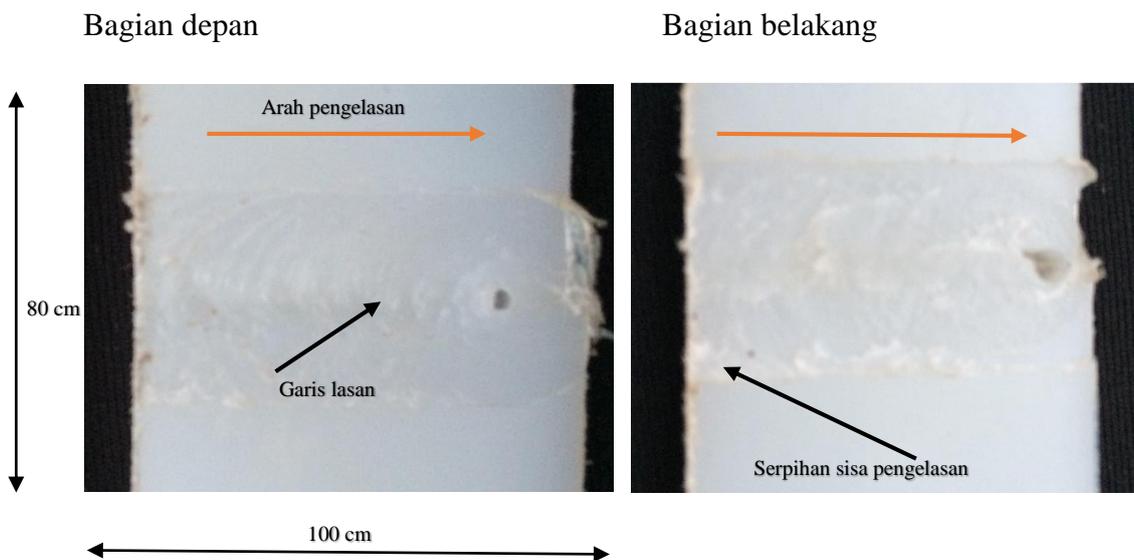
Gambar 4.2 hasil pengelasan 1500 rpm

Pada pengelasan rpm 1500 menghasilkan lasan yang hampir sama dengan rpm 900 dengan sedikit *crack* pada hasil pengelasan secara visual terlihat bagus dari suhu pengelasan pun variasi 1500 rpm tidak jauh berbeda 58°C pada pengelasan dengan menggunakan *pin tool* dan 54°C dengan menggunakan *sholder* saja.

Hasil pengelasan FSW dua sisi dengan variasi putaran 150rpm dengan *feed rate* sama 5menit di tunjukan pada gambar 4.2

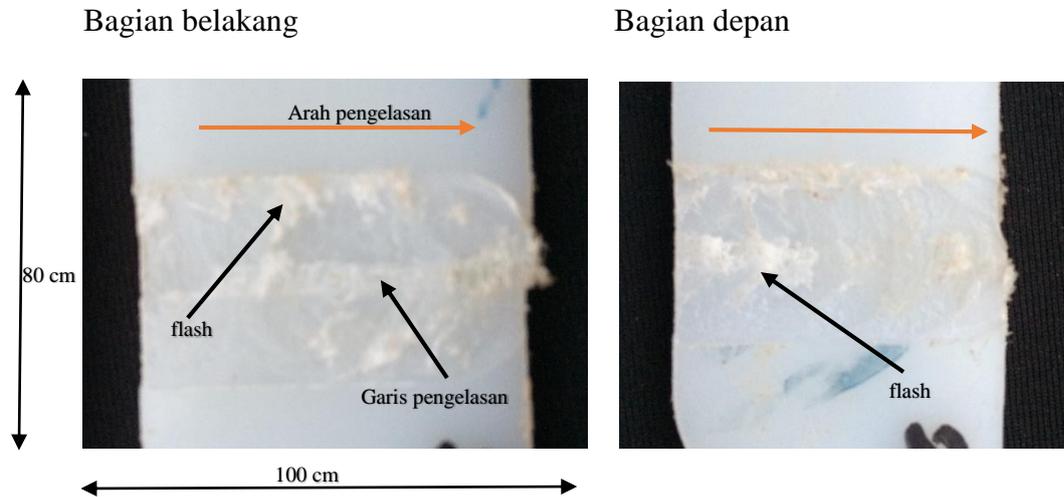
Gambar 4.3 hasil pengelasan 2000 rpm

hasil pengelasan dengan menggunakan rpm 2000 dan *feed rate* 5menit ditunjukkan oleh gambar 4.3 pada hasil pengelasan dengan variasi putaran 2000rpm menghasilkan lasan yang secara visual kurang rapih terdapat banyak serpihan bekas pengelasan hal ini juga disebabkan oleh putaran *tool* yang cepat terlihat dari hasil pengukuran suhu mencapai 66°C sedangkan yang menggunakan

sholder saja 62°C suhu yang sangat tinggi membuat hasil pengelasan terlihat tidak rapih dan suhu ini sangat tinggi dibandingkan dengan variasi 900 dan 1500 rpm.

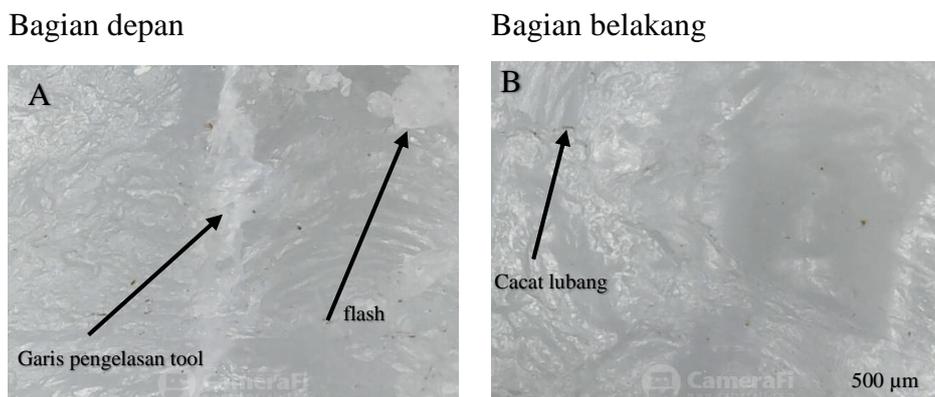
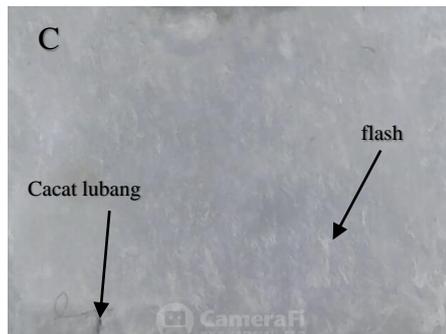
Gambar 4.4 hasil pengujian makro variasi peuatan 900 rpm

Pengambilan foto makro pada gambar 4.4 menunjukkan hasil pengelasan dengan variasi putaran 900 rpm, pada bagian gambar A yang pengelasan menggunakan *pin tool* terlihat jelas garis pengelasan dan menghasilkan lasan yang konstan, dari awal proses sampai akhir terdapat flash sedikit dibagian sisi pengelasan. Sedangkan dibagian gambar B pengelasan dilakukan dengan *sholder* nya saja dan terdapat cacat lubang di salahsatu sisi pengelasan pengelasan dibagian bawah dengan menggunakan sholdernya saja bertujuan untuk mendapatkan hasil pengelasan yang tidak terlalu melengkung(*distorsi*) sedangkan pada gambar C pengujian struktur makro dari bagian samping pengelasan terdapat cacat lubang dan *flash* yang cukup banyak. Dengan hasil ini pengelasan variasi 900 rpm tidak banyak menghasilkan cacat dikarenakan kecepatan yang tidak terlalu cepat dan *feed rate* yang stabil.

Hasil pengelasan dengan variasi putaran 900 rpm menghasilkan struktur lasan seperti pada gambar 4.4 bagian depan dan belakang dimana bagian belakang pengelasan dengan menggunakan *sholder* saja.

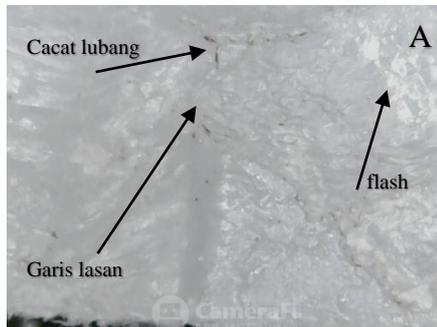
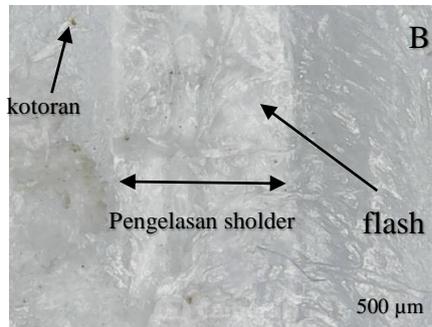
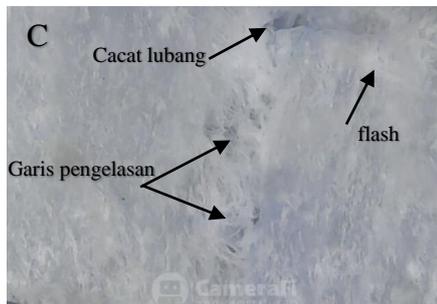
Gambar 4.5 hasil pengujian makro variasi putaran 1500 rpm

Pada gambar A terdapat cacat lubang pada garis pengelasan hal ini disebabkan oleh kecepatan putaran *tool* yang tinggi dan terdapat *flash* pada samping proses pengelasan, pada bagian gambar B yang di las menggunakan *sholder* terbentuk banyak *flash* pada bagian tengah pengelasan hasil pengelasan variasi 1500 rpm ini hasilnya hampir sama dengan variasi 900 rpm dari segi visual terlihat bagus pada bagian samping pengujian makro yang ditunjukkan oleh gambar C terlihat serat patahan pada garis pengelasan dan terdapat cacat lubang pada samping garis pengelasan.

Hasil pengelasan variasi putaran 1500 rpm pada gambar 4.5 pengujian makro dengan gambar A bagian pengelasan dengan *pin tool* bagian B menggunakan sholdernya saja dan bagian C pengujian makro dari samping pengelasan.

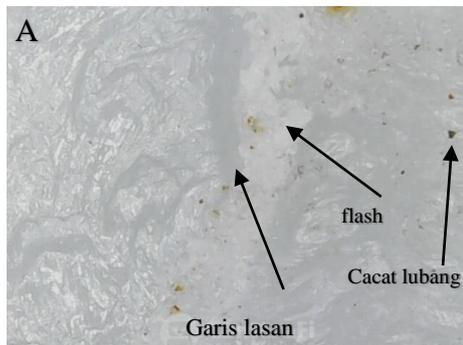
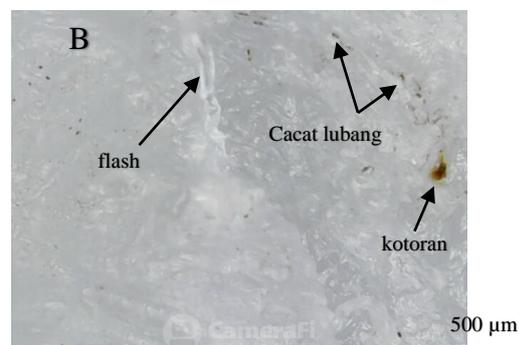
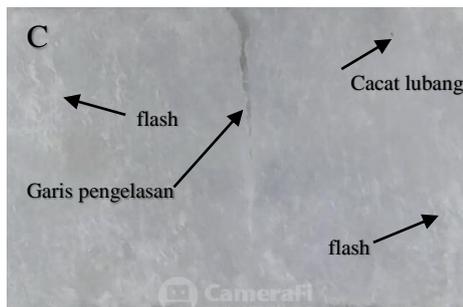
Gambar 4.6 hasil pengujian makro variasi peuatan 2000 rpm

Hasil pengelasan variasi putaran 2000 rpm dengan *feed rate* sama dengan variasi 900 dan 1500 rpm menghasilkan lasan dari segi visual sangat banyak sisa pengelasan. Terlihat pada gambar 4.6 hasil pengujian makro terdapat banyak cacat pada variasi pengelasan 2000 rpm ini, salahsatunya cacat lubang yang terlihat pada gambar bagian A, B dan C. Pada bagian pengelasan menggunakan tool terdapat banyak cacat lubang dan di samping garis pengelasan terdapat *flash* hal ini disebabkan oleh kecepatan putaran yang kencang pada proses pengelasan dengan *feed rate* 5menit. Pada bagian gambar B pun sama pengelasan dengan

shoulder terdapat banyak *flash* pada hasil pengelasan, dari pengujian makro bagian samping yang ditunjukkan oleh gambar C terlihat garis pengelasan yang menunjukkan patahan getas dan terdapat cacat lubang terdapat juga *flash*.

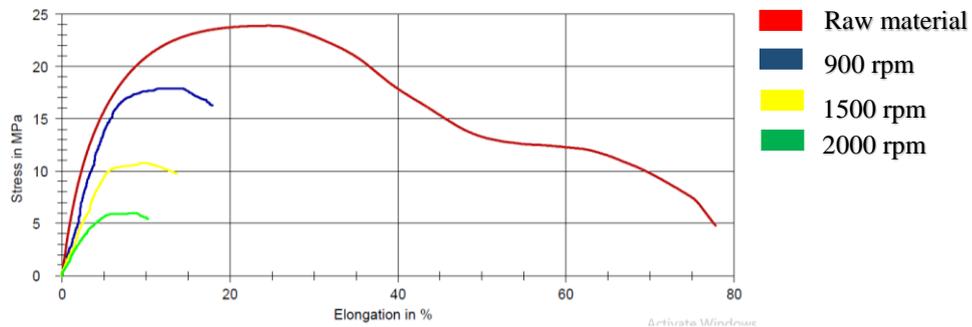
Gambar 4.7 grafik uji tarik

Hasil pengujian tarik dari penelitian sambungan bahan HDPE dengan metode FSW dua sisi dalam bentuk kurva atau grafik tegangan-regangan berdasarkan sifat-sifatnya. Pada gambar grafik 4.7 menunjukkan bentuk kurva dari nilai tegangan tinggi dari setiap pengujian tarik pada variasi putaran pin *tool* dengan pengelasan dua sisi.

Pada gambar 4.8 *raw material* memanjang tanpa putus pada saat pengujian tarik seperti yang ditunjukkan oleh gambar grafik 4.7 dengan menggunakan mesin, hal ini menandakan material HDPE memiliki sifat ulet yang bagus untuk bahan-bahan untuk dikembangkan kedepannya. Pada hasil pengujian *raw material* ini diambil satu spesimen karena hasil pengukuran sudah dianggap mewakili dari setiap spesimen uji.

Patahan yang terjadi pada gambar 4.9 bisa dibilang bagus dibandingkan dengan patahan dari variasi lain karena terjadi perpanjangan terlebih dahulu sebelum terjadi patah, hal ini juga bisa dilihat dari gambar grafik 4.7 pengujian pada variasi putaran 900 rpm mendekati nilai kekuatan tarik dari *raw material*.

Pada pengujian tarik dengan rpm 1500 pada gambar 4.10 terlihat perpanjangan bahan tidak seperti yang terjadi pada variasi putaran 900rpm, divariasi 1500 ini hanya sedikit dan terus patah. Terlihat pada gambar grafik 4.7 menunjukkan hasil dari pengujian tarik variasi putaran 1500 rpm hasil bisa dibilang bagus walau nilai kekuatan tarik masih jauh dari standar *raw material* setidanya

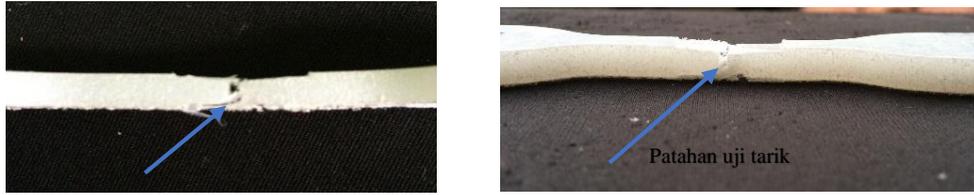
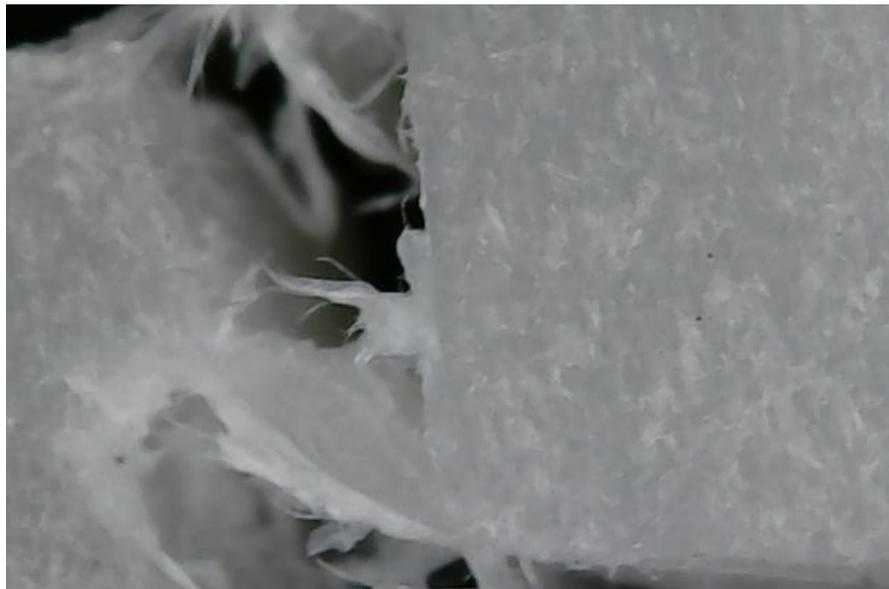
Gambar 4.9 patahan setelah uji tarik hasil pengelasan FSW dua sisi variasi putaran 900rpm

Pada pengujian tarik hasil pengelasan FSW dua sisi dengan variasi putaran *tool* 900rpm terlihat pada gambar 4.9 patahan tidak beraturan cenderung terlihat masih menyambung dan sebelum patah bahan sedikit memanjang sebelum patah seperti digambar.

Pada grafik 4.14 adalah hasil dari kekuatan regangan dari material uji dan di hasil pengujian ini sama dengan hasil dari pengujian kekuatan tarik variasi putaran 900 rpm yang paling bagus, pada gambar 4.9 terlihat patahan yang terjadi setelah pengujian tarik

adalah patahan ulet sebelum terjadi patahan material mengalami pemanjangan terlebih dahulu. Sedangkan nilai yang paling rendah dari regangan adalah variasi 2000 rpm pada gambar 4.11 terlihat material pengujian sampai patah dan sebelum mengalami patahan material tidak mengalami perpanjangan yang signifikan bahkan cenderung getas.

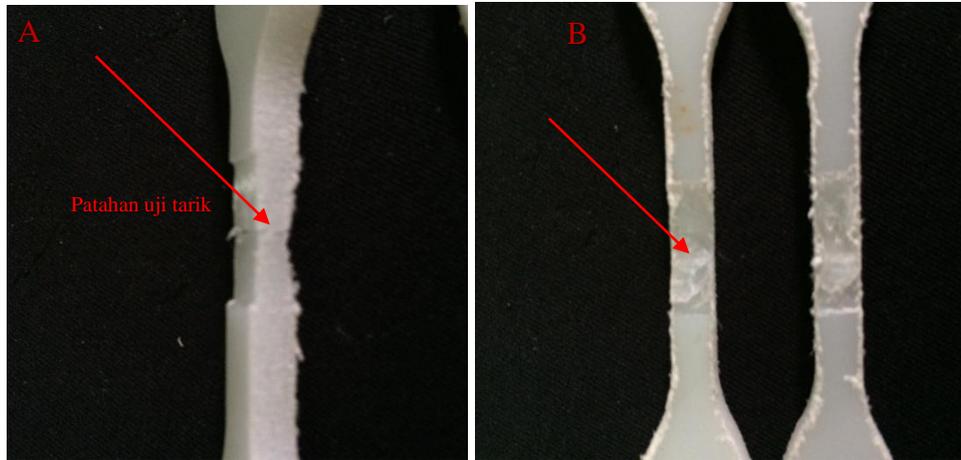
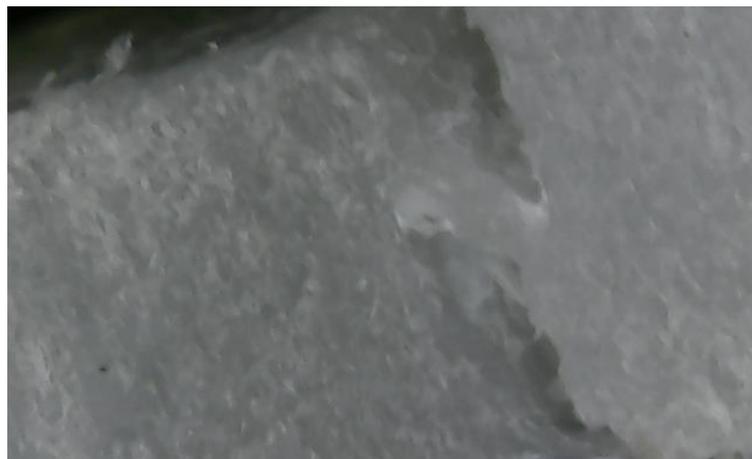
Gambar 4.10 hasil patahan uji tarik hasil pengelasan FSW dua sisi variasi putaran 1500rpm

Pada gambar 4.10 yang ditunjukkan panah pada gambar A terlihat patahan yang getas. Sedangkan pada gambar B menunjukkan jalur pengelasan *pin tool*.

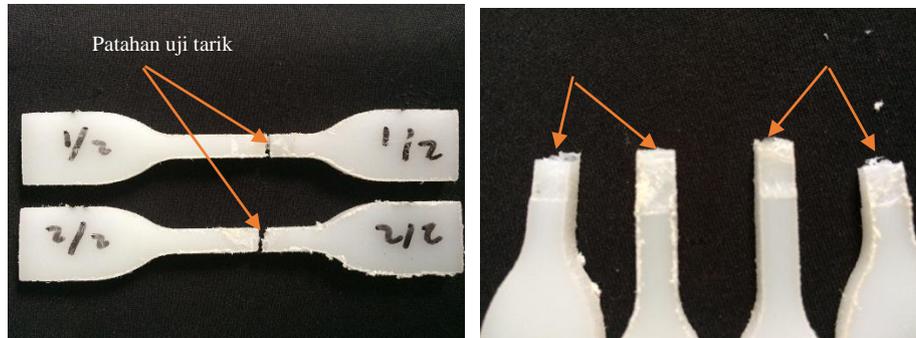
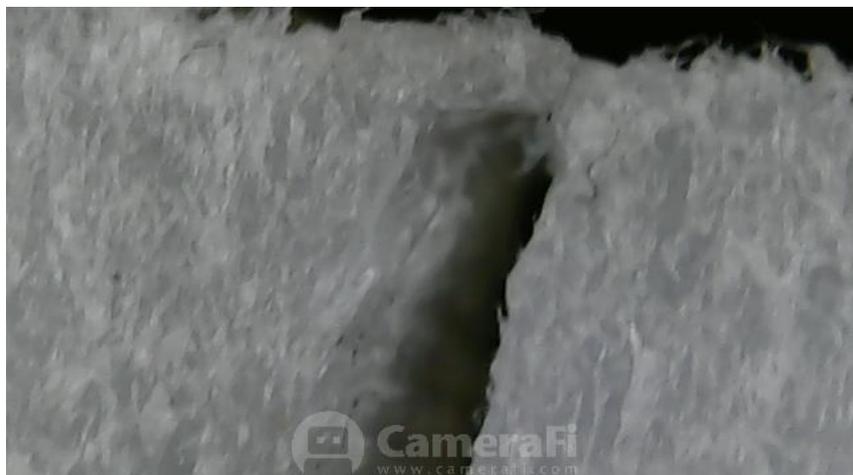
Gambar 4.11 hasil patahan uji tarik hasil pengelasan FSW dua sisi variasi putaran 2000rpm

Hasil pengelasan dari variasi putaran 2000rpm pada gambar 4.11 terlihat spesimen uji tarik sampai putus dan terlihat pada gambar A patahan getas dan pada gambar B terlihat bahkan hampir tidak ada perpanjangan terlebih dahulu sebelum spesimen putus, dan dari grafik 4.7 perpanjangan yang terjadi pada saat

pengujian sangatlah sedikit spesimen uji sampai patah dan bentuk kurva pada grafik tidak bagus.

Dibandingkan dengan variasi 900rpm dan 1500rpm variasi 2000rpm terlihat sambungan yang sangat getas bahkan sambungan setelah diuji tarik sampai patah(terpisah) sisa pengelasan pada sambungan 2000 rpm banyak meninggalkan serpihan hal ini disebabkan oleh pengelasan dengan putaran yang tinggi dengan *feed rate* yang cepat .

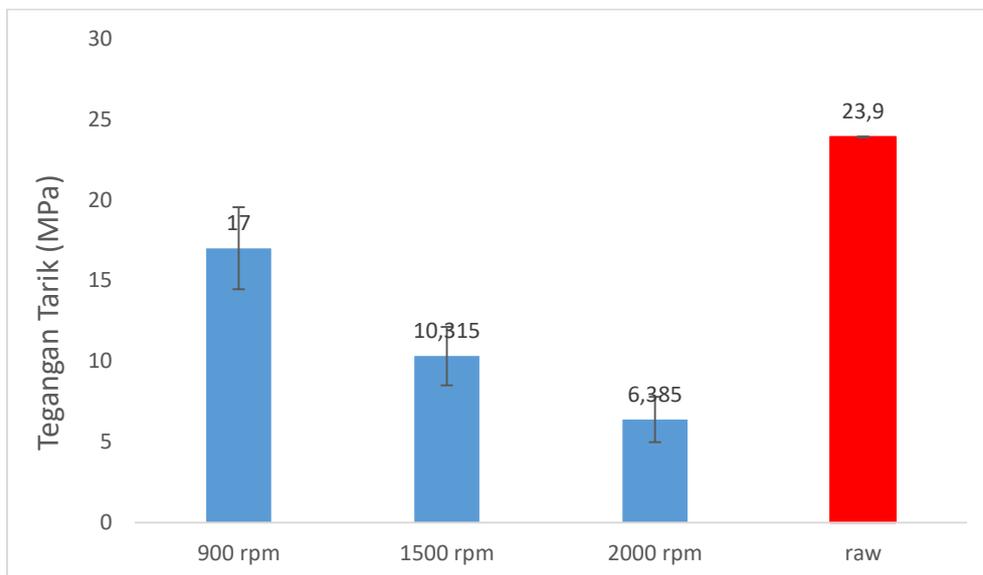
Gambar grafik 4.12 kekuatan tarik pengelasan FSW dua sisi variasi kecepatan putaran *tool*

Pada gambar grafik 4.12 hasil kekuatan tarik pada pengujian pengelasan FSW dua sisi terlihat variasi putaran 900 rpm yang sangat bagus dengan nilai rata-rata dari dua pengujian 17,0 MPa, sedangkan nilai dari variasi pengujian 1500 rpm dan 2000 rpm di bawahnya.

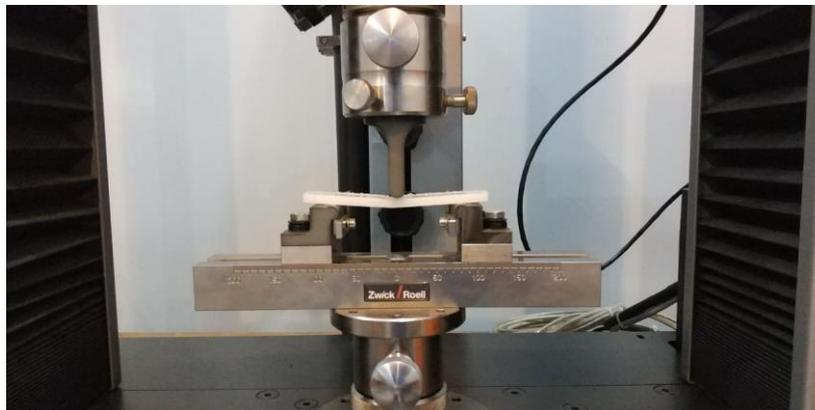
Gambar 4.15 Mesin uji *bending* 3 *point*

Pengujian *bending* pengelasan FSW dua sisi pada penelitian ini untuk mengetahui kekuatan lengkung pada material HDPE pengujian *bending* yang digunakan pada penelitian ini adalah 3 *point* seperti gambar 4.15.

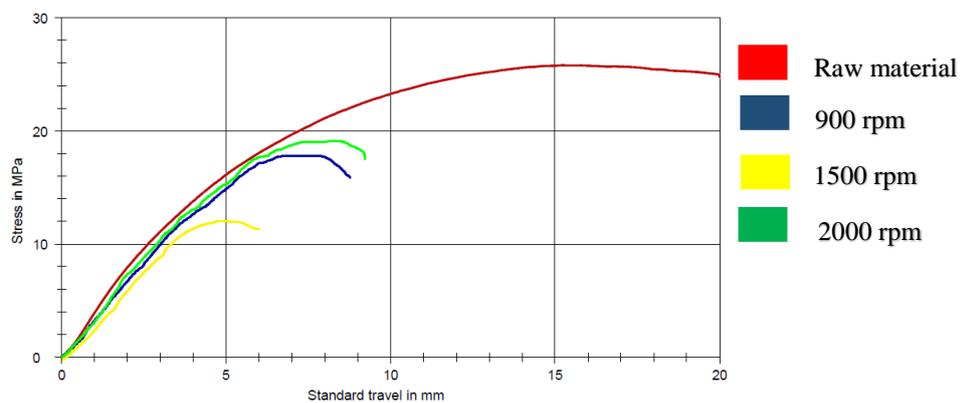
Gambar 4.16 grafik *root* uji *bending*

Pada gambar grafik 4.16 menunjukkan grafik pengujian *bending* bagian *root* dengan hasil yang bagus pada setia variasinya, nilai yang mendekati dari *raw material* adalah variasi 2000 rpm dengan nilai rata-rata 18,90 MPa sedangkan nilai dari *raw material* adalah 25,8 MPa. Pada bagian *face* ditunjukkan oleh gambar 4.17 dengan hasil variasi yang mendekati dengan nilai *raw material* adalah variasi 900 rpm dengan nilai rata-rata 21,95 MPa. Hasil ini menunjukkan pengelasan yang bagus dengan hasil yang sangat mendekati nilai *raw material*.

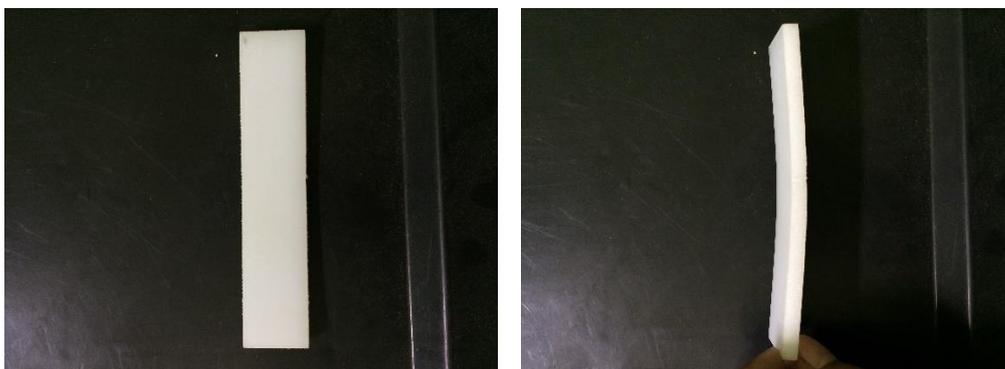
Gambar 4.18 *Raw material* uji *bending*

Pada gambar 4.18 *raw material* yang sudah diuji *bending* terjadi lengkungan hal itu disebabkan oleh mesin uji *bending* yang menekan sampai jarak

yang telah ditentukan agar mendapatkan data yang diinginkan untuk perbandingan dengan material yang telah disambung dengan proses FSW dua sisi.

Pada pengujian *bending* ini diuji juga *raw material* untuk menjadi perbandingan hasil percobaan pengelasan FSW dua sisi agar hasil yang didapatkan maksimal, adapun gambar *raw material* pada gambar 4.18.

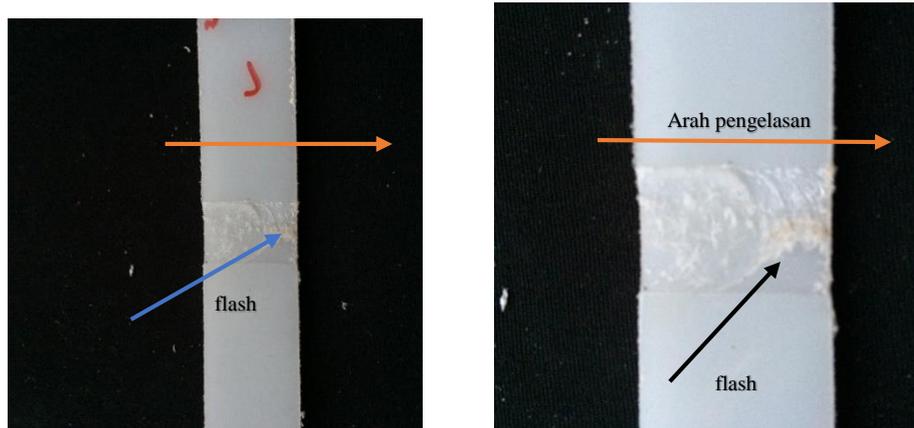
Gambar 4.19 patahan setelah uji tarik hasil pengelasan FSW dua sisi variasi putaran 900rpm

Pada gambar 4.19 menunjukkan hasil putaran rpm 900 dari hasil visual terlihat rapih, tetapi ada sedikit serpihan bekas pengelasan yang ditunjukkan oleh panah berwarna hitam yang digunakan adalah *tool* dengan soldernya saja, panah berwarna biru menunjukkan bekas lintasan *pin tool* dibagian atas pengelasan sedangkan panah berwarna orange menunjukkan arah pengelasan.

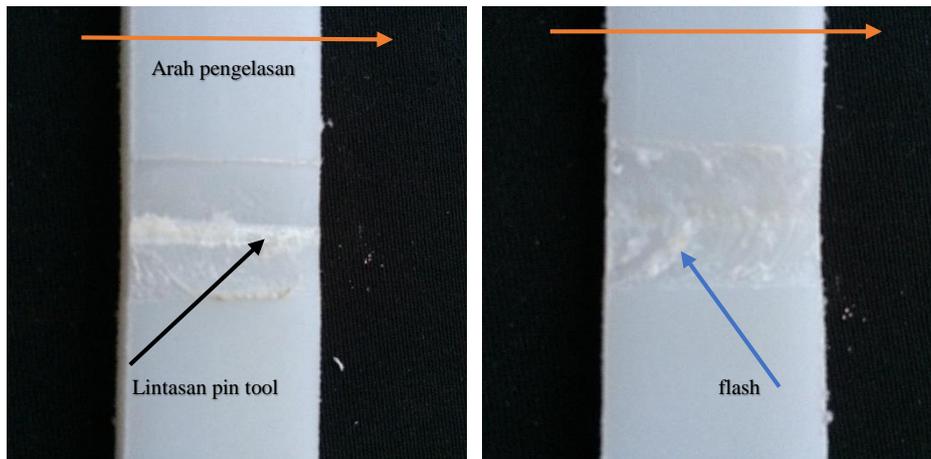
Gambar 4.20 patahan setelah uji tarik hasil pengelasan FSW dua sisi variasi putaran 1500rpm

Hasil pengelasan FSW dua sisi dengan variasi putaran *tool* 1500rpm ditunjukkan pada gambar 4.20 hasil lasan terdapat serpihan- serpihan bekas pengelasan seperti yang ditunjukkan oleh panah berwarna biru sisa pengelasan lebih banyak dari pengelasan 900rpm, panah berwarna hitam menunjukkan bekas lintasan *pin tool*, sedangkan panah berwarna orange menunjukkan arah *pin tool*.

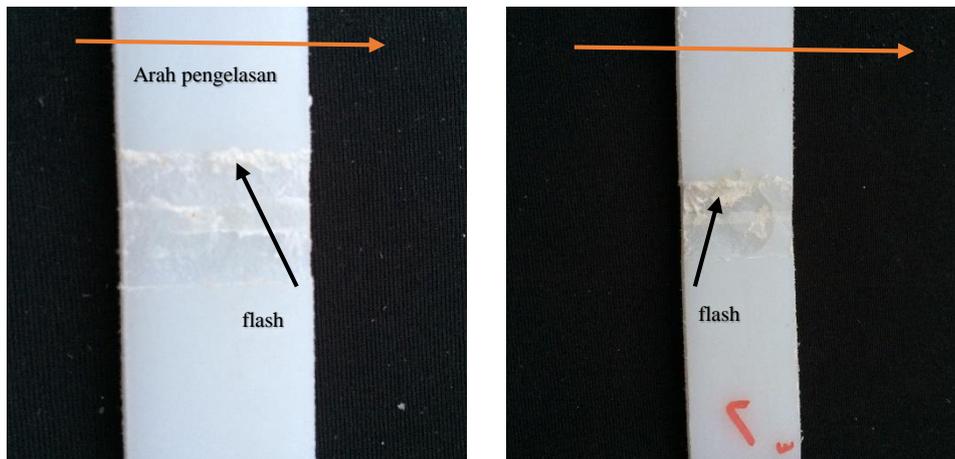
Gambar 4.21 patahan setelah uji tarik hasil pengelasan FSW dua sisi variasi putaran 2000rpm

Pada gambar 4.21 adalah gambar spesimen uji *bending* variasi putaran 2000 rpm terlihat dari hasil pengelasan terdapat banyak serpihan sisa pengelasan, hal ini disebabkan oleh kecepatan putaran *tool* yang sangat kencang mengakibatkan pemanasan yang sangat cepat pada spesimen pengujian dari bentuk visual variasi kecepatan putaran *tool* ini bisa dibilang paling jelek dari hasil pengelasan 900 dan 1500 rpm.

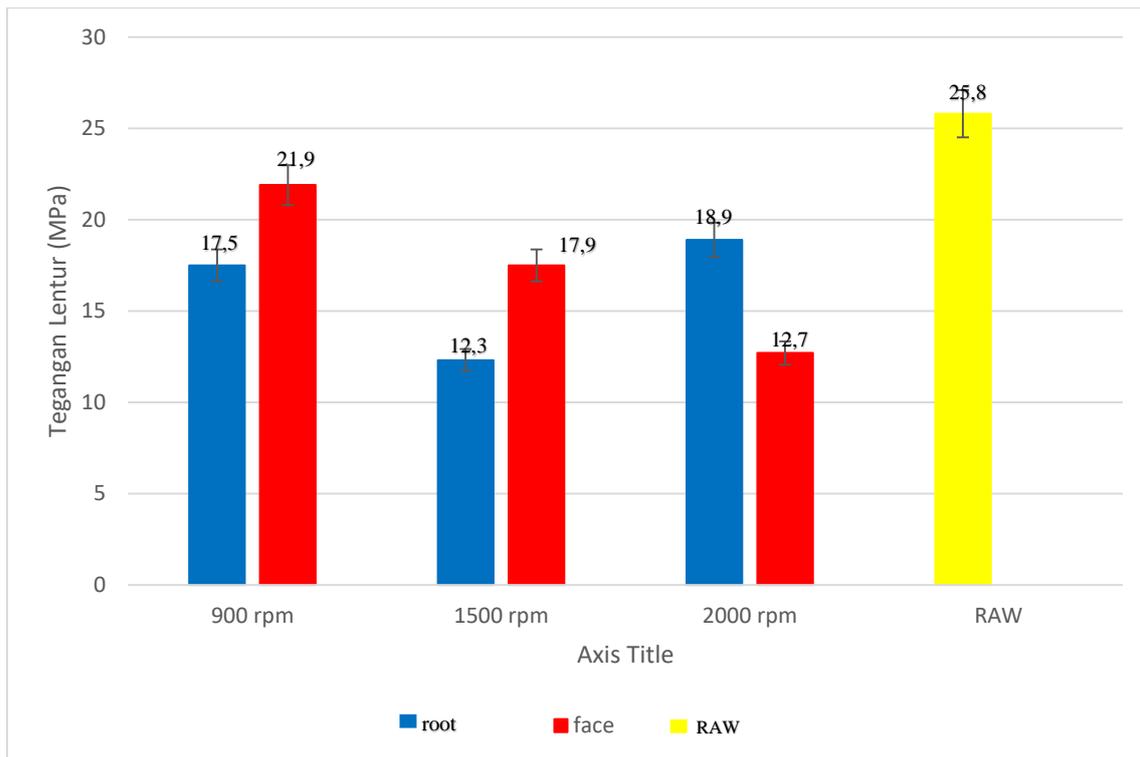
Gambar grafik 4.22 pengaruh variasi putaran *tool* pengelasan FSW dua sisi terhadap kekuatan lentur bagian *root* dan *face*

Pada grafik 4.22 pengaruh variasi putaran *tool* terhadap kekuatan lentur bagian *root* menunjukkan hasil yang paling tinggi dan mendekati dari nilai *raw* material adalah variasi

2000 rpm dengan nilai 18,90 MPa dan pada tabel 4.2 menunjukkan standar deviasi pada variasi 2000 rpm adalah 1,13. Pada gambar grafik 4.22 juga menunjukkan pengaruh variasi putaran *tool* pengelasan FSW dua sisi terhadap kekuatan lentur bagian *face*, dengan hasil tertinggi adalah variasi 900 rpm dengan nilai rata-rata 21,95 MPa hasil yang sangat mendekati nilai *raw material*. Dilihat dari tabel 4.4 dan 4.5 pengamatan visual hasil pengujian *bending* pengelasan FSW dua sisi tidak terdapat perubahan lengkungan setelah pengujian pengelasan.

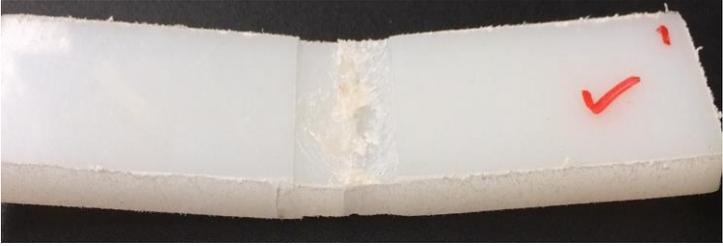
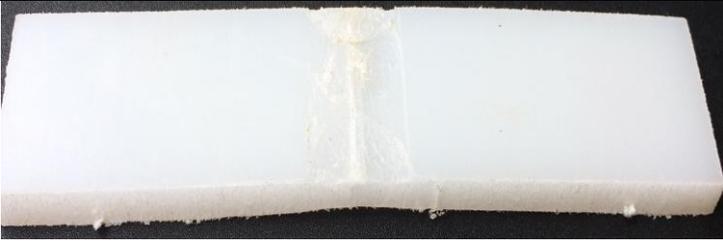
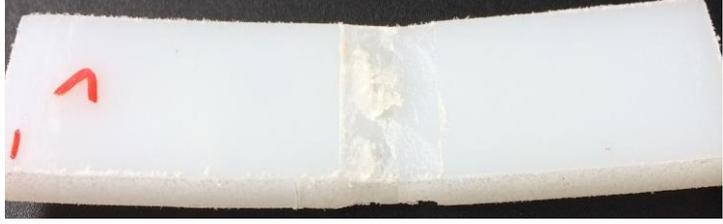
Tabel 4.4 pengamatan visual uji *bending face*

Dari hasil pengamatan visual pada tabel 4.4 yang diperoleh setelah pengujian bending daerah bawah pengelasan yang menggunakan *sholder* saja dapat dilihat pada semua spesimen mengalami retakan tidak mampu menahan beban yang terlalu besar.

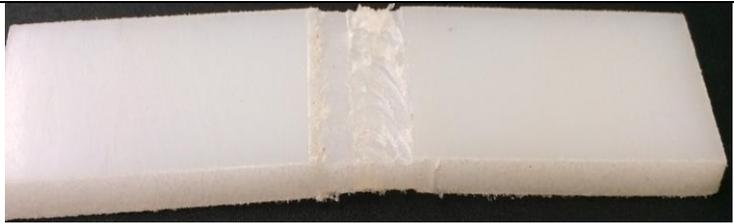
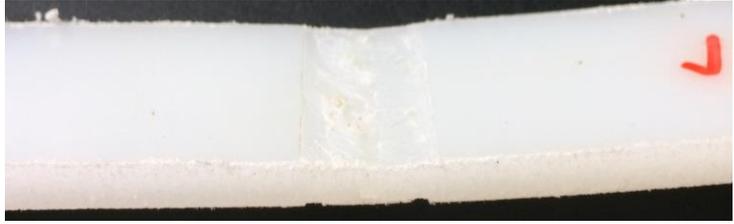
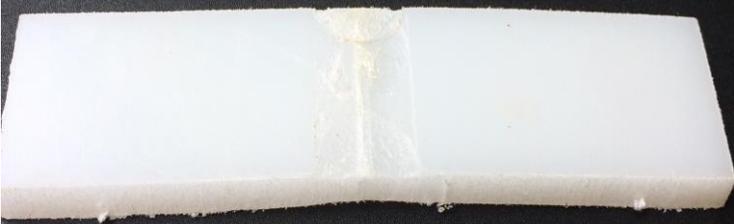
Tabel 4.5 pengamatan visual uji *bending root*

Dari hasil pengamatan visual pada tabel 4.5 pengujian kekuatan lentur bagian depan (*root*) sama seperti pengujian *face* di pengujian *root* pun tidak bisa menahan beban yang terlalu berat mungkin dikarenakan dari sifat plastik yang hanya menahan beban tidak terlalu berat dan sisa pengelasan gesekan juga mempengaruhi kekuatan lentur.

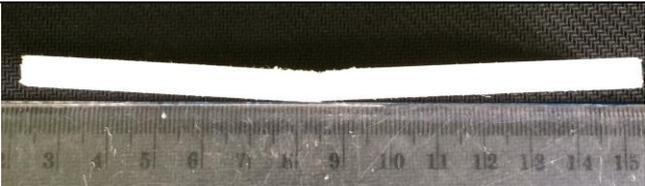
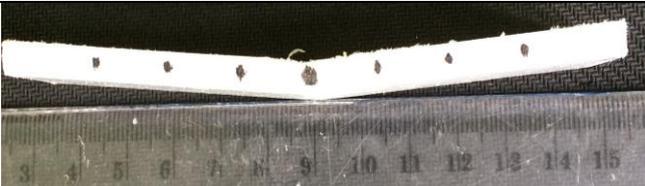
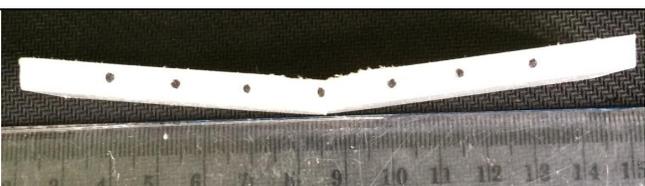
Tabel 4.6 pengamatan visual distorsi yang terjadi pada hasil pengelasan satu sisi

Pada tabel 4.6 dan 4.7 adalah hasil pengamatan visual pengelasan dua sisi dan satu sisi dengan parameter variasi putaran *tool*, terlihat lengkungan yang terjadi setelah pengelasan dari pengelasan satu sisi lebih terlihat dibandingkan dengan hasil pengelasan dua sisi. Hal ini disebabkan karena pengelasan satu sisi hanya mendapatkan pemanasan disatu sisi saja sedangkan pengelasan dua sisi mendapatkan panas dari kedua bagiannya.

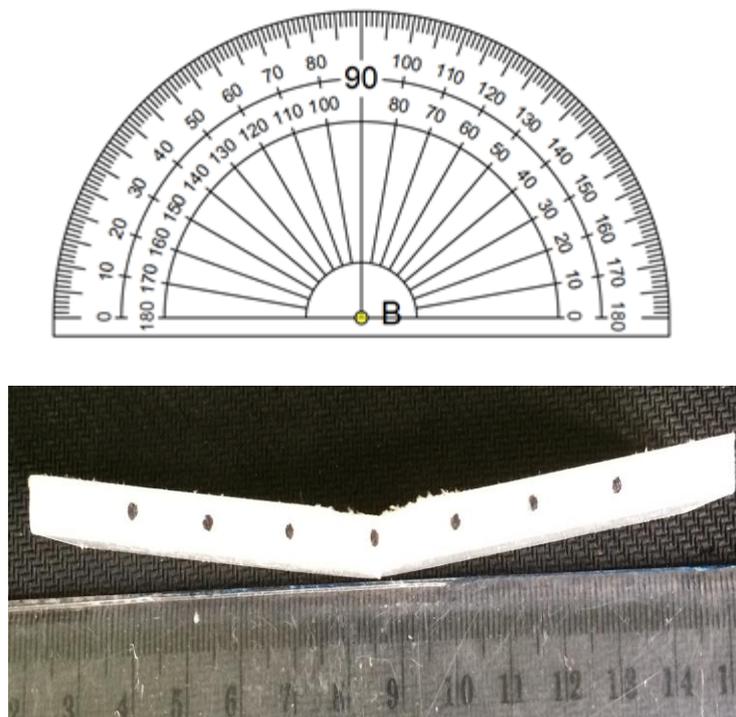
Gambar 4.23 Pengukuran sudut

Pada hasil pengamatan terdapat perbedaan sudut yang terjadi pada pengelasan FSW satu sisi dan dua sisi hal ini di tunjukan oleh tabel 4.8 hasil pengukuran sudut pada hasil pengelasan FSW.

Pada tabel 4.8 pengukuran sudut spesimen juga mendapatkan pengelasan dua sisi sudut yang terbentuk lebih kecil dari pada pengelasan yang dilakukan satu sisi saja hal ini disebabkan oleh pengelasan yang dilakukan kedua sisinya sehingga spesimen menjadi berkurang lengkungan/ distorsinya.
