BAB IV

HASIL DAN PEMBAHASAN

4.1 Pembahasan

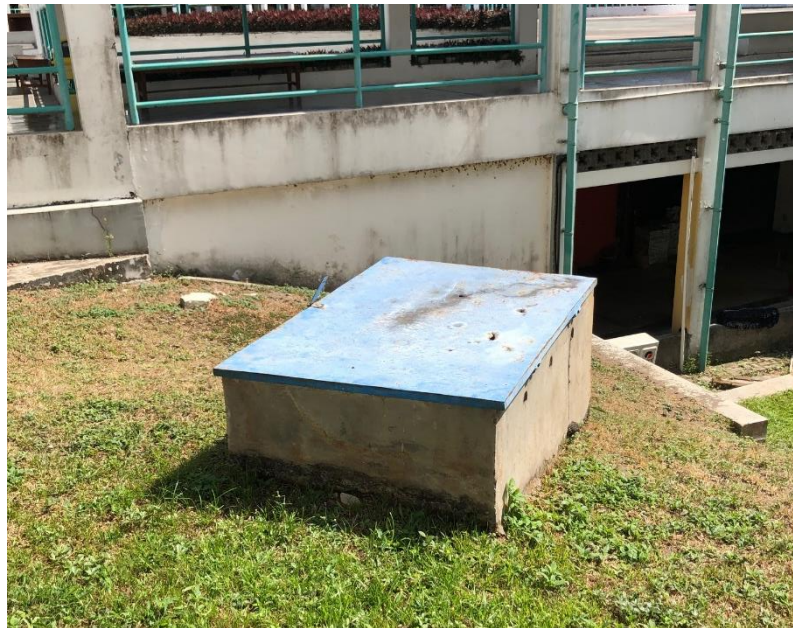
Gambar 4. 1 Sumber air

Gedung AR B memiliki dua sumur yang terletak pada halaman gedung. Kedalaman masing masing 12 meter. Kedua sumur tersebut berfungsi memenuhi kebutuhan air pada bangunan gedung. Menurut pedoman pada Pd-T-2015-C apabila kapasitas memenuhi fungsi bangunan mendapat nilai baik. Sumber air dapat dilihat pada gambar 4.1

Nilai : Baik

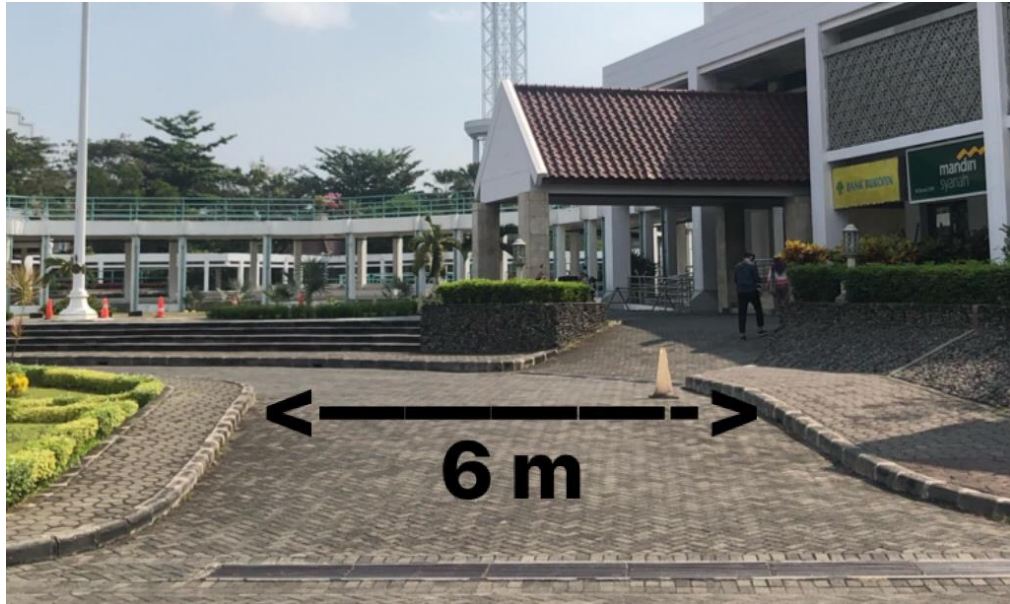
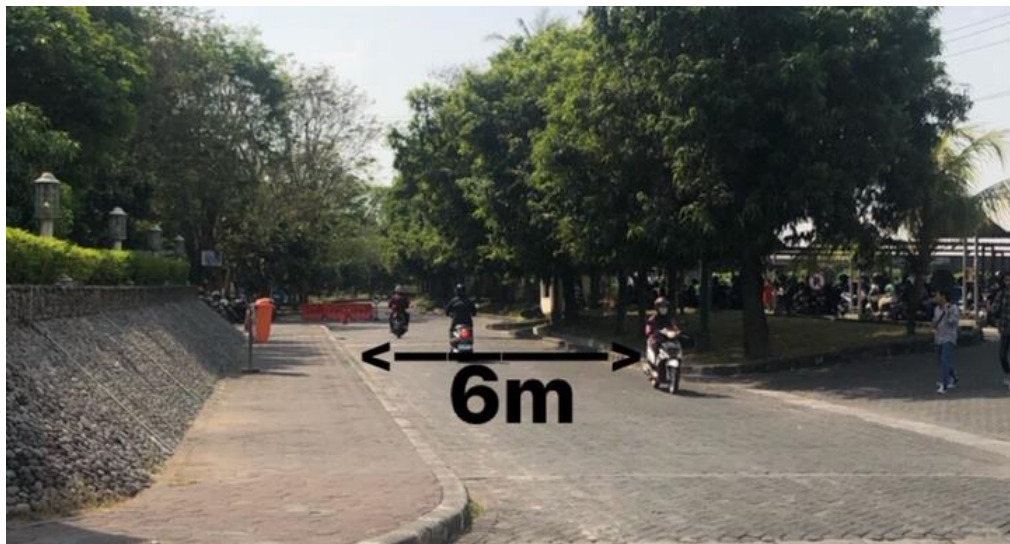
Gambar 4. 2 Jalan lingkungan

Jalan lingkungan gedung AR B memiliki lebar 6 meter. Hal ini mempermudah petugas kebakaran meaukan evakuasi pada saat terjadi kebakaran pada gedung tersebut. Menurut pedoman Pd-T-11-2005-C apabila tersedia lebar

jalan minimal 6 meter, diberi pengerasan dan lebar jalan masuk minimal 4 meter mendapat nilai baik. Jalan lingkungan bisa dilihat pada gambar 4.2 dan 4.3

Nilai : Baik

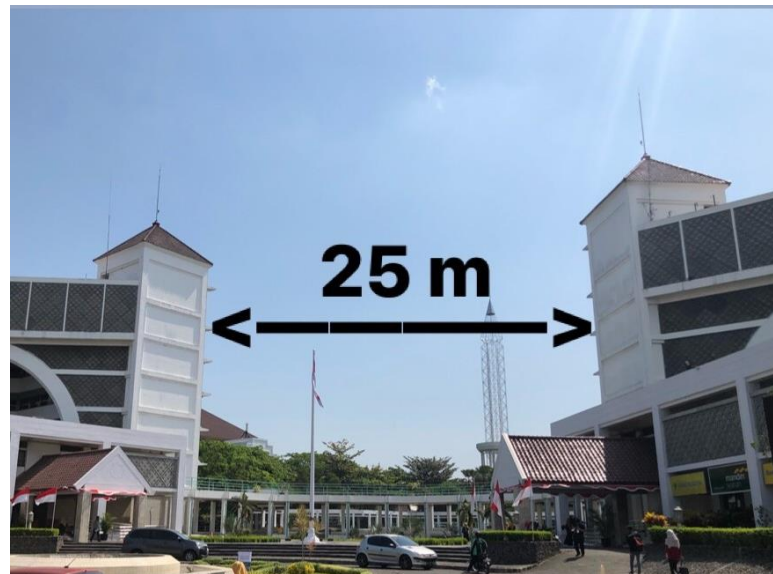
Gambar 4. 4Jarak antar bangunan

Jarak antar bangunan sekitar gedung AR A dan AR B sesuai dengan persyaratan. Tinggi bangunan gedung 27 meter dan jarak antar bangunan sekitar

25 meter. Hal ini menyebabkan apabila terjadi kebakaran, api tidak menyebar ke gedung lainnya. Menurut pedoman Pd-T-11-2005-C bangunan yang memiliki tinggi 8-40 meter jarak bangunan minimal 6 meter. Gambar bisa dilihat pada gambar 4.4

Nilai : Baik

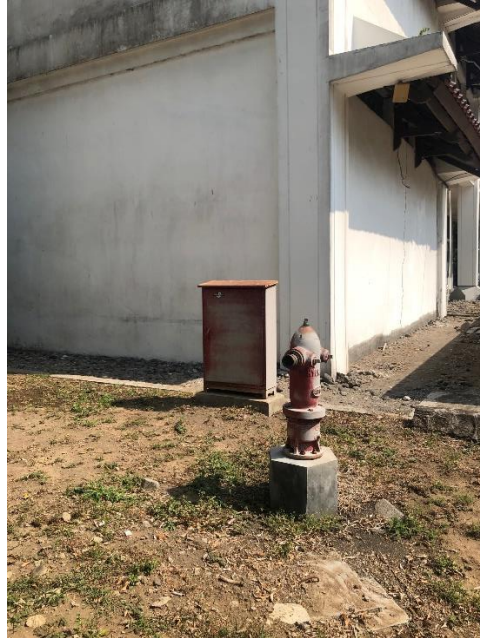
Gambar 4. 5 Hidran halaman

Gedung ini memiliki 2 buah hidran halaman. Satu terletak pada halaman depan gedung dan satunya lagi terletak pada belakang halaman gedung. Tetapi keduanya tidak memiliki selang, hanya tersedia kotak selang dan hidran pilar. Hidran pada gedung ini mudah dijangkau dan berfungsi secara sempurna. Menurut pedoman Pd-T-11-2005-C hidran halaman mendapat nilai baik apabila

tersedia di halaman pada tempat yang mudah dijangkau, berfungsi secara sempurna dan lengkap. Hidran halaman dapat dilihat pada gambar 4.5

Nilai : Cukup

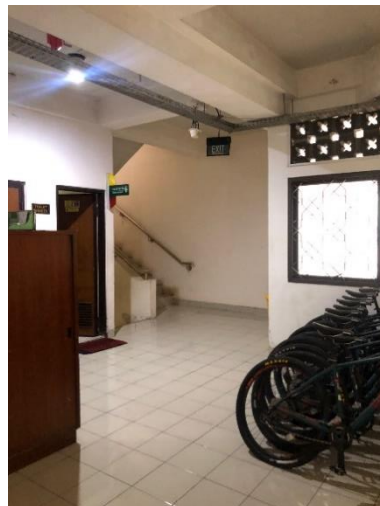
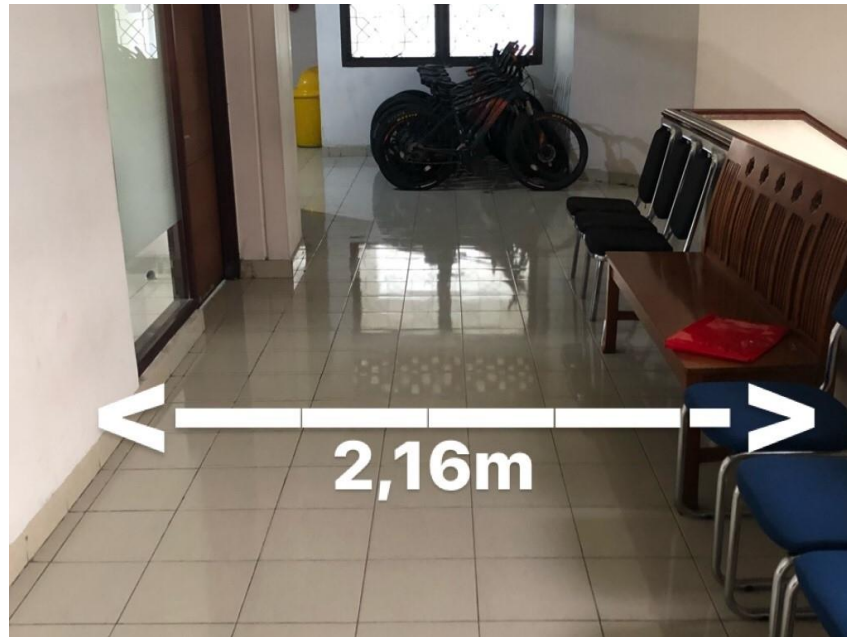
Gambar 4. 6 Jalan keluar

Jalan keluar berfungsi sebagai jalur evakuasi pada saat terjadi kebakaran. Jalur keluar pada gedung AR B mudah dijangkau dan tiap lantai tersiri dari 2 jalur keluar. Lebar jalan keluar 2,16 meter dan tinggi 3,5 meter. Jarak tempuh menuju exit tidak sampai 20 meter. Hal ini mempermudah penghuni gedung melakukan evakuasi saat terjadi kebakaran. Menurut pedoman Pd-T-11-2005-C Jalan keluar mendapat nilai baik apabila minimal perlantai 2 exit dengan tinggi efektif 2,5 meter, jaraak tempuh maksimal 20 meter, ukuran jalan 200 cm, pintu dari dalam tidak buka langsung ke tangga, exit tidak boleh terhalang dan exit menuju ruang terbuka. Jalan keluar dapat dilihat pada gambar 4.6 dan 4.7

Nilai : Baik

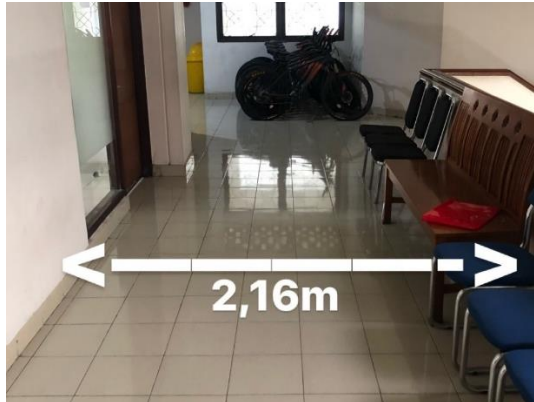
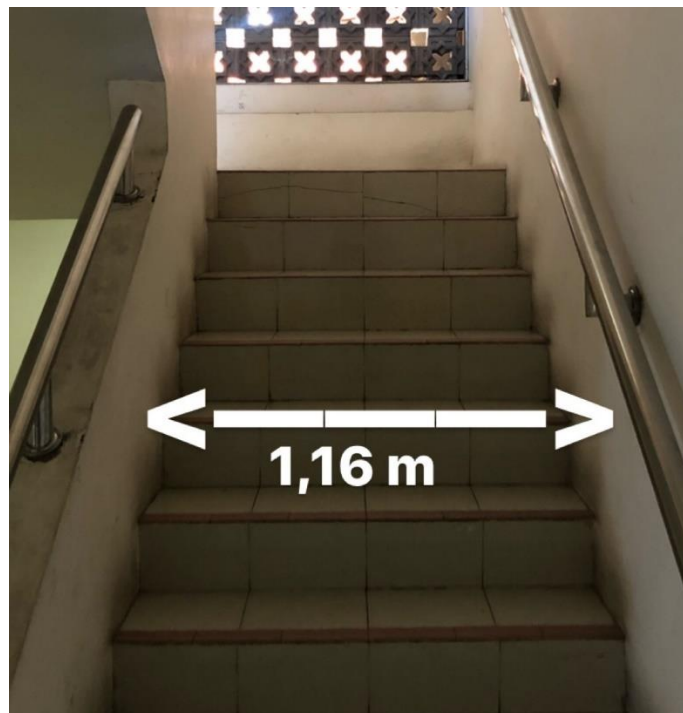
Gambar 4. 8 Konstruksi jalan keluar

Konstruksi jalan keluar pada gedung ini merupakan konstruksi yang terbentuk dari beton bertulang dan dilapisi keramik sehingga konstruksi tersebut tahan terhadap penjarangan api selama 2 jam dan tidak mudah terbakar. Kondisi di sekitar konstruksi bebas dari halangan dan memiliki stabilitas struktur yang baik bila terjadi kebakaran. Bangunan ini memiliki akses yang cukup bagi petugas kebakaran jika terjadi kebakaran, lebar yang dimiliki yaitu 2,16 meter sesuai dengan kriteria. Menurut pedoman Pd-T-11-2005-C konstruksi jalan keluar bernilai baik apabila konstruksi tahan minimal 2 jam, harus bebas halangan dan lebar minimal 200 cm. Konstruksi jalan keluar bisa dilihat pada gambar 4.8 dan 4.9

Nilai: Baik

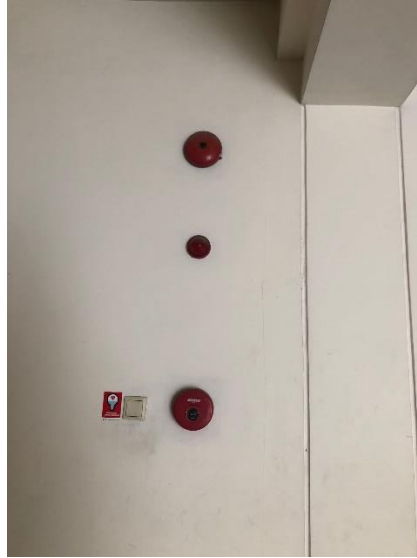
Gambar 4. 10 Deteksi dan alarm

Pemasangan deteksi dan alarm telah sesuai dengan persyaratan. Pada bangunan ini dipasang alat manual pemicu alarm yang dalam kondisi baik. Namun deteksi dan alarm tidak diaktifkan pada pagi hingga sore hari, hanya diaktifkan pada malam hari. Hal tersebut dilakukan karena mahasiswa sering memencet alarm dengan sengaja hanya untuk bercandaan. Informasi tersebut didapat dari hasil wawancara pada penghuni gedung. Jarak tidak lebih 30 m dari alarm manual. Menurut pedoman Pd-T-11-2005-C sistem deteksi dan alarm harus dipasang pada semua bangunan kecuali kelas 1a, tersedia detektor panas dan dipasang alat manual pemicu alarm. Deteksi dan alarm dapat dilihat pada gambar 5.

Nilai : Baik

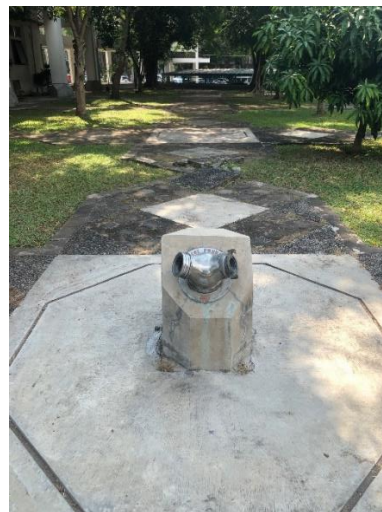
Gambar 4. 11 Siames connection

Siames connection pada gedung AR mudah dijangkau. Alat tersebut terletak pada halaman gedung dan dekat dengan jalan lingkungan sehingga mudah digunakan pada saat dibutuhkan oleh petugas kebakaran jika terjadi kebakaran. Menurut aturan Pd-T-11-2005-C siames connection bernilai baik apabila tersedia dan ditempatkan pada lokasi yang mudah dijangkau mobil pemadam kebakaran korta dan diberikan tanda petunjuk sehingga mudah dikenali. Siames connection dapat dilihat pada gambar 5.1

Nilai : Baik

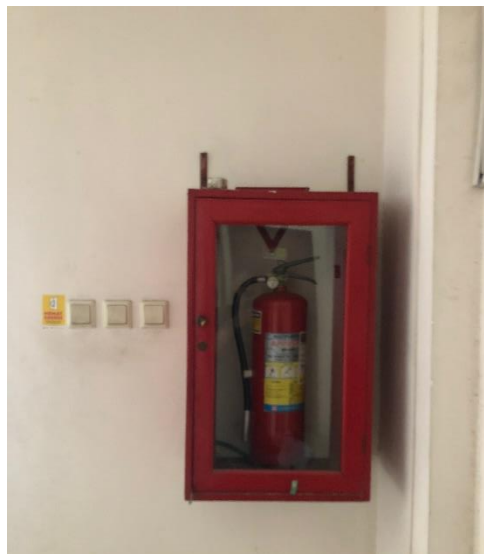
Gambar 4. 12 Pemadam api ringan

Jenis APAR pada gedung AR ini menggunakan *Dry Chemical Powder* dan karbondioksida untuk mematikan api pada awal terjadi kebakaran. Alat ini berada dalam kondisi baik. Pada bangunan ini hanya terdapat 2 buah APAR yang diletakkan tersebar pada lantai satu dan lantai lima. Jumlah apar tidak sesuai dengan jumlah luasan. Hal ini menyebabkan apabila titik kebakaran jumlahnya lebih dari dua, akan membutuhkan waktu lebih lama untuk memadamkan yang menyebabkan api bisa membesar. Menurut pedoman Pd-T-11-2005-C pemadam api ringan bernilai baik apabila jumlah sesuai dengan luasan bangunannya dan jarak penempatan antar alat maksimal 25 meter. Pemadam api ringan dapat dilihat pada gambar 5.1

Nilai : Cukup

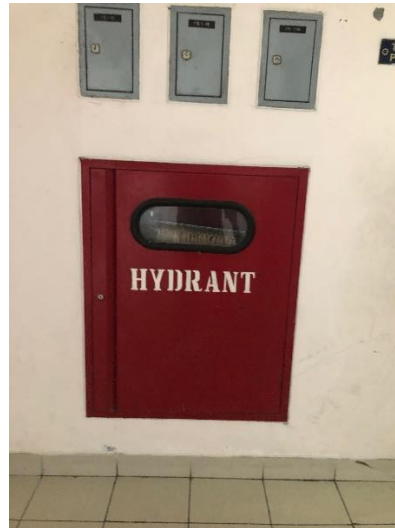
Gambar 4. 13 Hidran gedung

Hidran pada gedung ini memiliki diameter 35mm inchi dan selang yang digunakan merupakan jenis kanvas dengan ukuran 30 m lengkap dengan *noozle*. Pada gedung ini terdapat 5 unit hidran dalam kondisi baik dan terawat. Hidran memiliki merek Ozeki. Hal ini mempermudah memadamkan api pada saat terjadi kebakaran. Menurut pedoman Pd-T-11-2005-C hidran gedung mendapatkan nilai baik apabila tersedia sambungan slang diameter 35mm dalam kondisi baik,

panjang selang minimal 30m dan tersedia kotak untuk menyimpan, pasokan air cukup tersedia untuk kebutuhan system sekurang-kurangnya 45 menit, dan bangunan kelas 5 luas 800m²/buah. Hidran gedung dapat dilihat pada gambar 5.3

Nilai: Baik

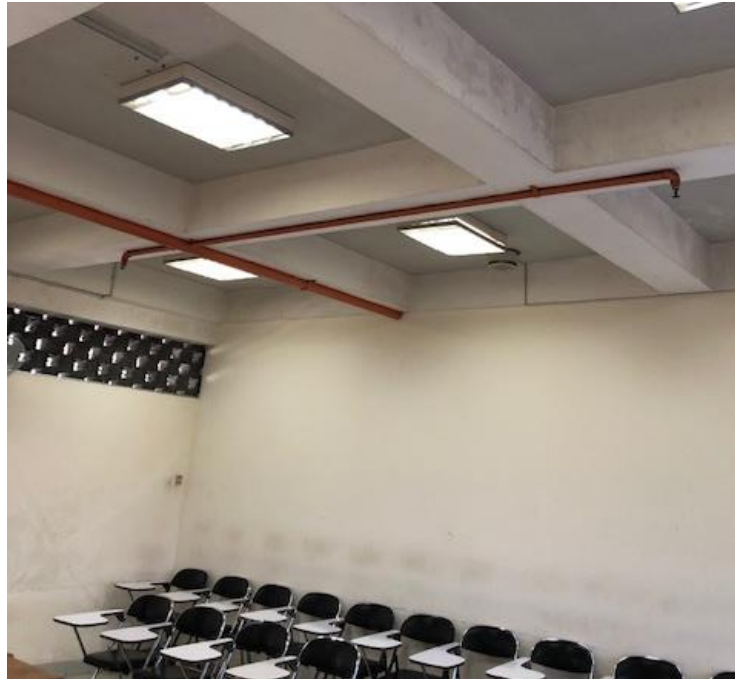
Gambar 4. 14 Springkler

Pada gedung AR B terdapat *springkler*. Tetapi hanya terdapat pada ruangan yang berada pada lantai dua sampai lantai 5. Hal ini menyebabkan apabila terjadi kebakaran pada ruangan di lantai satu dan lantai dasar, api dapat membesar. Springkler ini sangat penting, mengingat gedung ini sebagai gedung administrasi dan gedung perkuliahan. Menurut pedoman Pd-T-11-2005-C springkler pada gedung ini mendapat nilai kurang karena jumlah springkler kurang dari persyaratan. Springkler dapat dilihat pada gambar 5.4

Nilai : Kurang

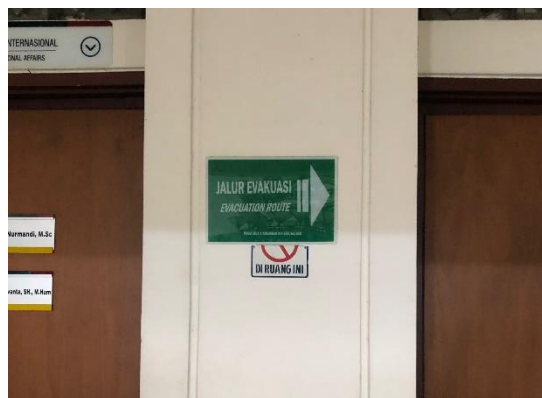
Gambar 4. 16 petunjuk arah

Sistem pencahayaan darurat pada gedung ini dipasang yang mengarahkan untuk menuju tangga darurat. Tanda tersebut dapat dilihat dengan jelas yang memudahkan untuk dilihat penghuni gedung pada saat terjadi kebakaran. Menurut pedoman Pd-T-11-2005-C cahaya darurat dan penunjuk arah pada bangunan ini bernilai baik apabila pencahayaan darurat dipasang disetiap tangga yang dilindung bahaya kebakaran. Desain sistem pencahayaan keadaan darurat beroperasi otomatis, memberikan cahaya yang cukup, dan harus memenuhi standar yang berlaku. Tanda exit jelas terlihat dan dipasang berdekatan dengan pintu yang memberikan jalan keluar langsung, pintu dari suatu tangga, exit horizontal dan pintu yang melayani exit. Setiap tanda exit jelas dan pasti. Cahaya darurat dan petunjuk arah dapat dilihat pada gambar 5.6

Nilai: Baik

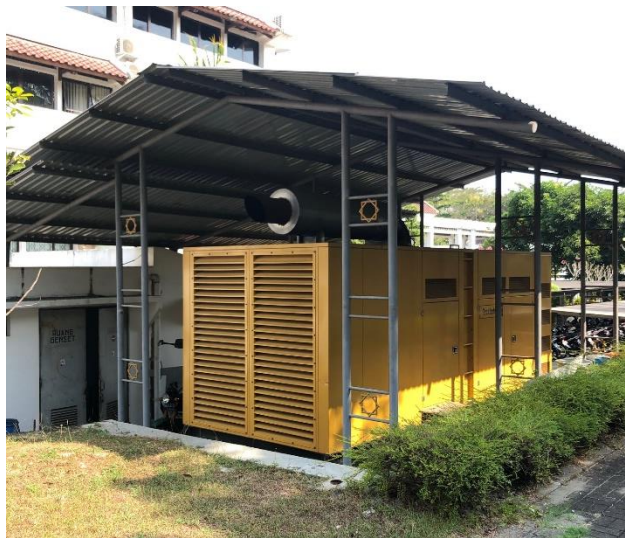
Gambar 4. 17 Generator

Gedung AR memiliki 2 sumber listrik dari daya listrik PLN dan generator. Generator otomatis dapat digunakan pada saat daya listrik dari PLN terputus. Menurut pedoman Pd-T-11-2005-C listrik darurat bernilai baik apabila daya yang disuplai sekurang-kurangnya dari 2 sumber yaitu sumber daya listrik PLN, atau sumber darurat berupa batere, generator, dll. Semua instalasi kabel yang melayani sumber daya listrik darurat harus memenuhi kabel tahan api selama 60 menit. Generator pada gedung ini bermesin diesel. Generator dapat dilihat pada gambar 5.7

Nilai: Baik

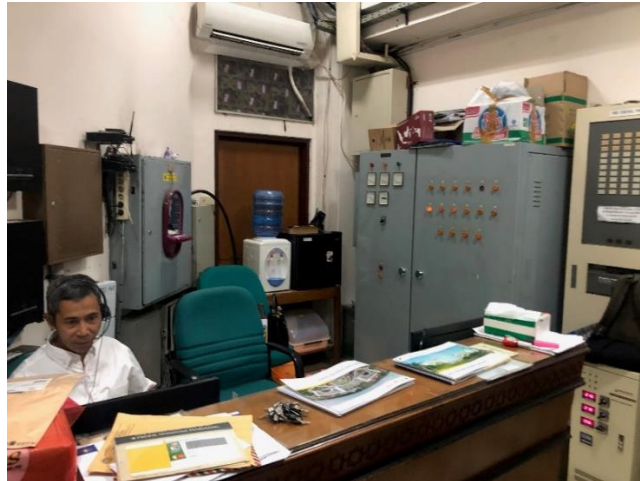
Gambar 4. 18 Ruang pengendali operasi

Gedung ini memiliki ruang kontrol operasi. Terdapat perlengkapan yang cukup lengkap, dan dapat mengawasi bahaya kebakaran. CCTV gedung ini hanya terdapat pada bank. Menurut pedoman Pd-T-11-2005-C apabila tersedia dengan peralatan yang lengkap, dan dapat memonitor bahaya kebakaran yang akan terjadi bernilai baik. Ruang pengendali operasi dapat dilihat pada gambar 5.8

Nilai: Baik
