BAB IV

PEMBAHASAN DAN ANALISA PENGUKURAN

4.3 Proses pembuatan rollbar mitsubishi lancer SL spesifikasi *drifting*

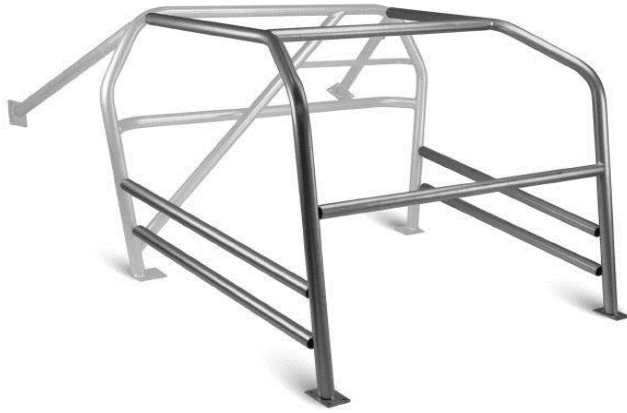
Gambar 4.1. Desain awal potongan pipa sebelum dilakukan pengelasan

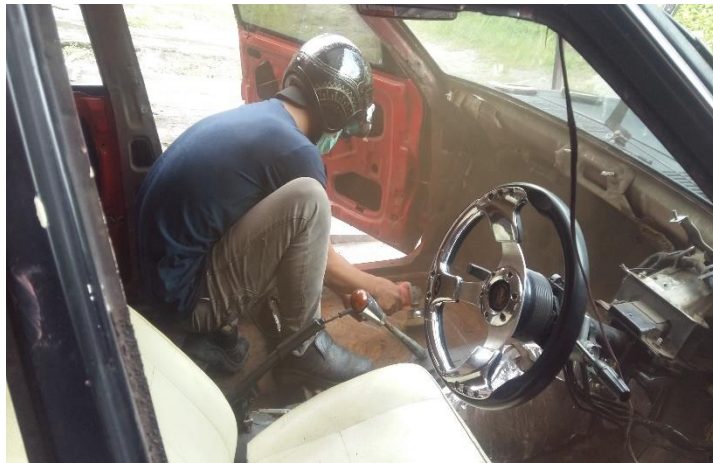
Gambar 4.3 Pembersihan *chassis body*

Pembersihan chasis dilakukan untuk membersihkan kerak yang terdapat pada *chasis body*

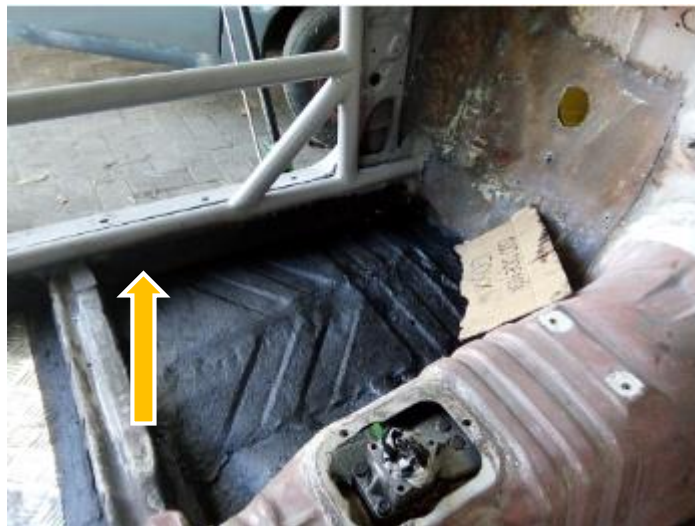
Gambar 4.4 Pilar tumpuan

Pemasangan pilar tumpuan berfungsi sebagaiudukan untuk pilar A dan pilar B. Pilar tumpuan berupa pipa yang dilas diatas sasis kanan dan kiri dengan cara dilas menyatu dengan chassis. Untuk memperkuat kekuatan dari pilar tumpuan.

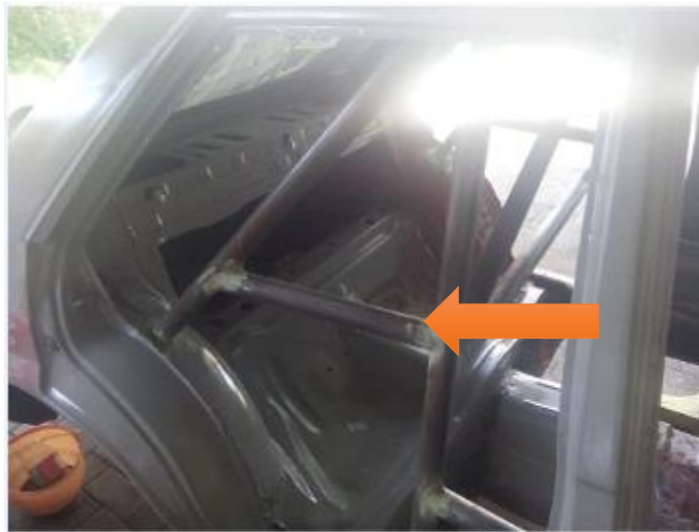
Gambar 4.5. Pilar B

Tahapan pemasangan yaitu pilar B , pilar A, lalu pilar C. Pilar b adalah pilar tengah yang berfungsi sebagai penompang apabila terjadi benturan dari atas, pilar A adalah pilar depan yang berfungsi sebagai penopang apabila terjadi benturan dari depan, dan pilar c adalah pilar belakang yang berfungsi sebagai penopang pilar A dan B apabila terjadi benturan dari depan atau dari atas.

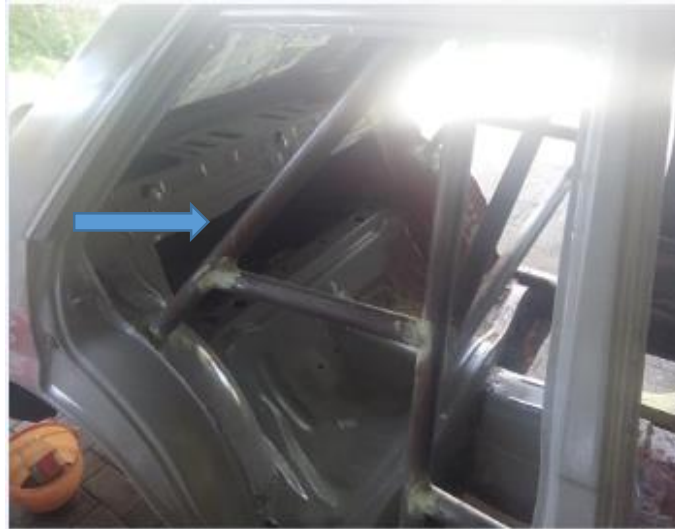
Gambar 4.7. Pilar C

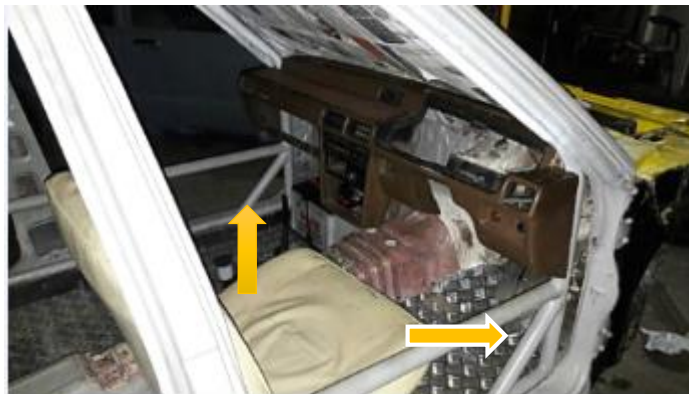
Gambar 4.8 *reinforcement*

Pemasangan *reinforcement* berfungsi sebagai penguat antara sambungan pilar A, pilar B, dan pilar C. *Reinforcement* berupa pipa seamless, pada rollbar terdapat 4 titik *reinforcement*.

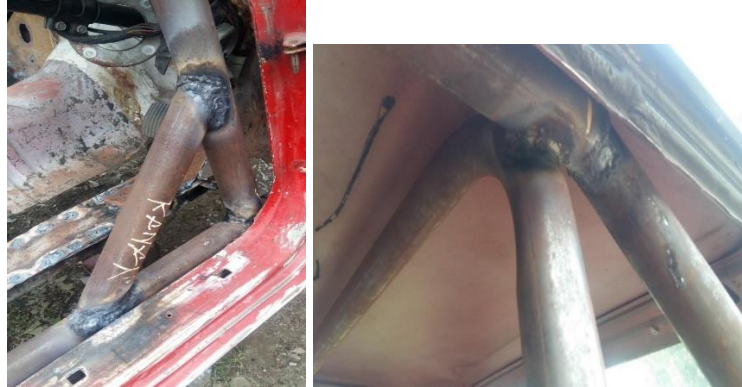
Gambar 4.9 las bagian depan dan atas

Proses pengelasan menggunakan las listrik menggunakan *voltage* 90-100, dengan elektroda ukuran Rd-260. Apabila ampere yang digunakan lebih besar, maka dapat menghasilkan panas yang lebih

besar pula dan permukaan yang akan dilas dapat berluban akibat dari busur nyala dari las yang terlalu besar

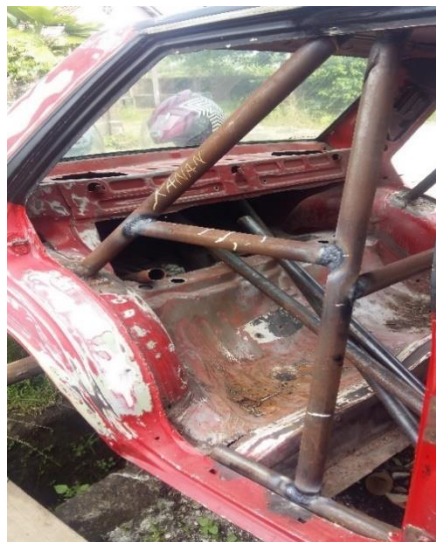
Gambar 4.9 las bagian tengah dan belakang

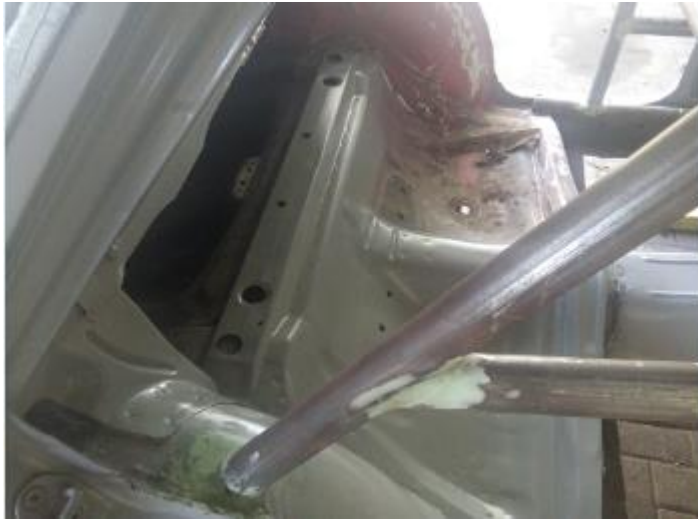
Gambar 4.10 Pengamplasan pipa

Permukaan pipa yang kadar karatnya terlalu ringan bisa dapat dihilangkan dengan menggunakan amplas dan menggunakan amplas yang harus disesuaikan dengan berat ringannya karat yang akan diampas pada permukaan pipa dan sambungan pada bagian pengelasan pipa.

Sebelum dilakukan proses *epoxy* perlu dilakukan proses pengamplasan, langkah ini dilakukan untuk mendapatkan hasil permukaan yang rata dan sisi

sambungan pada bagian pengelasan, benar-benar bersih dari karat maupun permukaan dempul yang tidak rata.

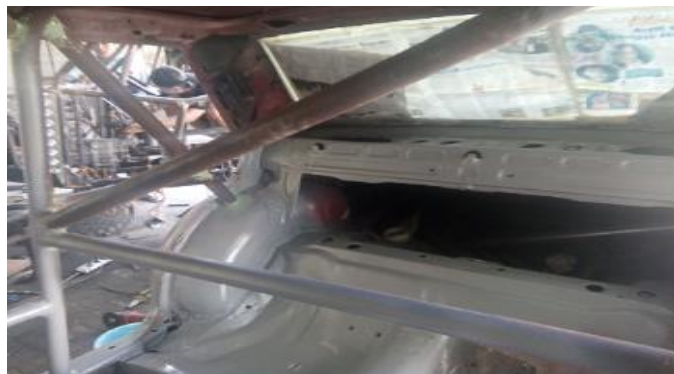
Gambar 4.11 Proses *Epoxy* Bagian *Body* Jok Belakang.

Setelah dilakukan pengamplasan pada permukaan yang tidak rata maupun berkarat, berikutnya yaitu dilakukan pelapisan cat dasar atau disebut *epoxy*. pada proses *epoxy* dilakukan pastikan pada permukaan benar-benar bersih dan tidak berlubang.

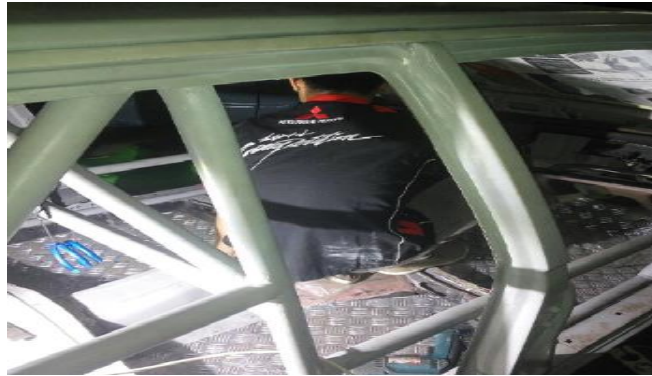
Gambar 4.12 Proses *Epoxy* Bagian *Body* tengah.

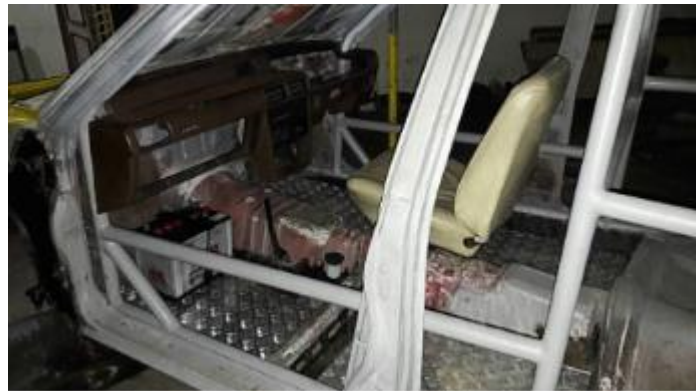
Gambar 4.13 Bagian depan

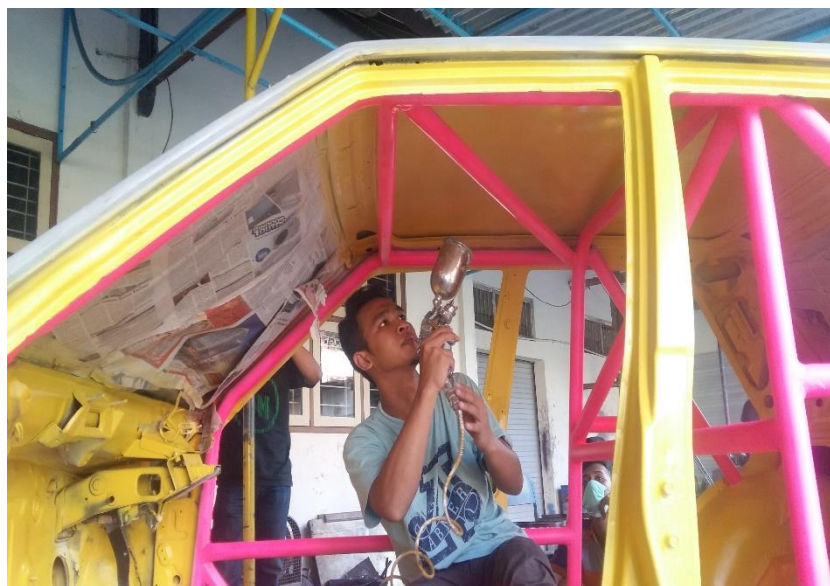
Gambar 4.14 pengecatan full
