# **Evaluasi Kinerja Keselamatan Jalan Palbapang – Samas, Kabupaten Bantul Daerah Istimewa Yogyakarta**

*Evaluation of Palbapang-Samas Road Safety Performance, Bantul Regency, Special Region of  
Yogyakarta*

**Agung Putrowibowo, Anita Rahmawati**

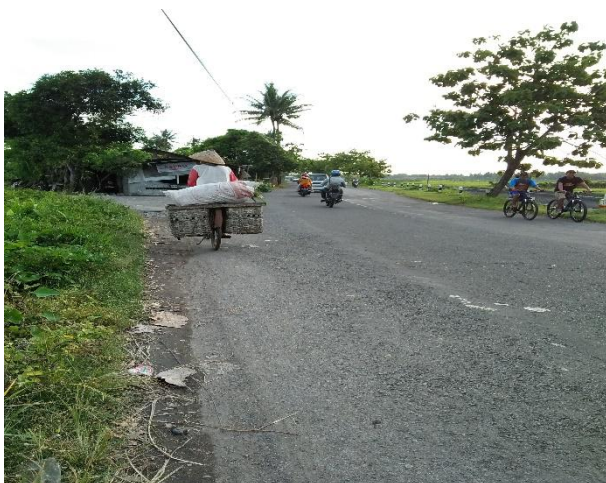
Gambar 2 Kondisi ruas jalan dimana tidak terdapat lajur sepeda

- d. Kurangnya pemasangan rambu-rambu petunjuk serta rambu peringatan.
  - e. Tidak tersedianya lajur khusus untuk sepeda atau kendaraan tak bermotor lainnya.

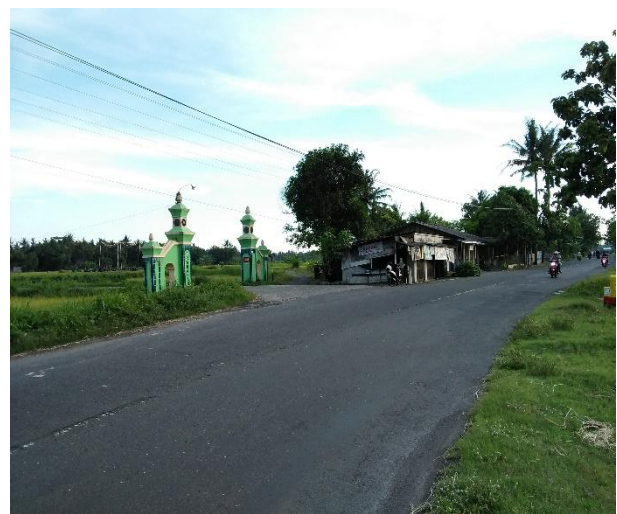
Gambar 3 Kondisi ruas jalan dimana tidak terdapat lampu penerangan jalan

4	Marka Mengecat ulang marka jalan yang sudah tidak terlihat di sepanjang ruas jalan Palbapang-Samas.	Perlu penanganan teknis yang tidak terjadwal dan melakukan pengecatan ulang marka jalan
5	Lampu penerangan Mulai dari km 11.3 hingga km 12.65	Memasang lampu penerangan jalan dan memonitoring secara rutin dengan inspeksi keselamatan jalan yang terjadwal pada titik-titik yang berpotensi terhadap kejadian kecelakaan

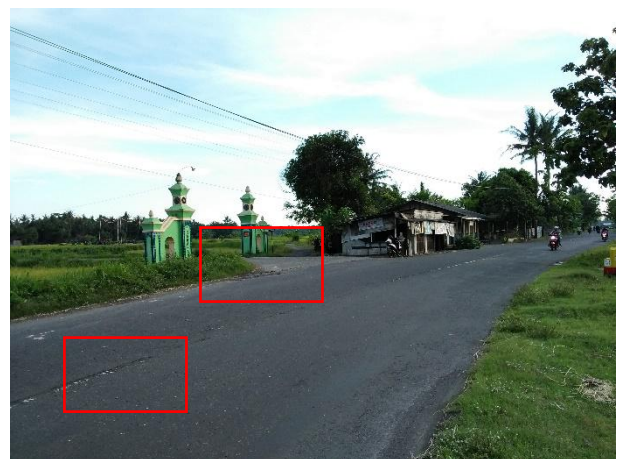
Gambar 4 Kondisi ruas jalan dengan marka tidak terlihat

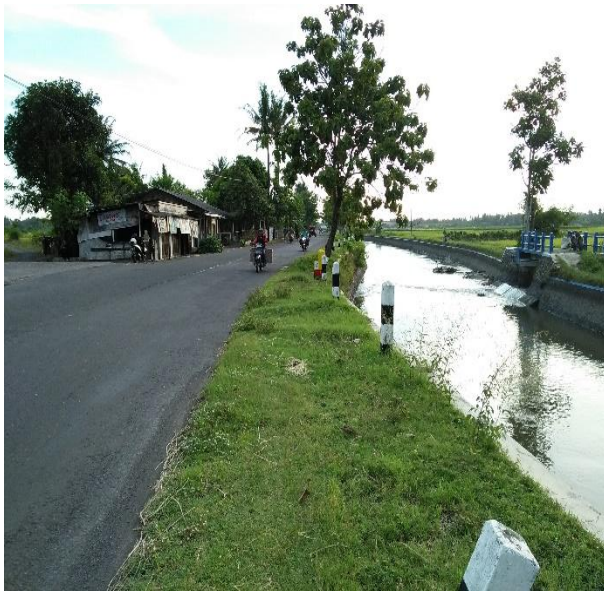
Gambar 5 Kondisi pagar pengaman jalan
