BAB IV

HASIL DAN PEMBAHASAN

4.1. Hasil Proses *Overhaul Engine Yamaha Vixion*.

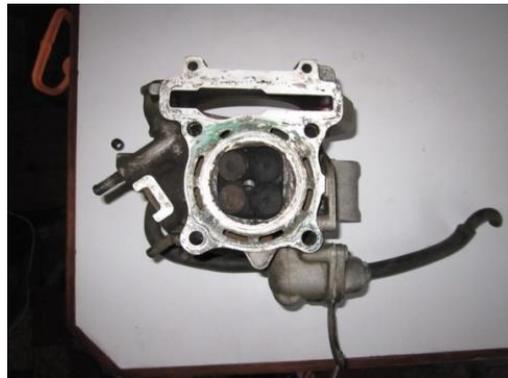
Gambar 4.1. Endapan Karbon *Cylinder Head*

- Terdapat endapan karbon pada ruang bakar sehingga perlu dilakukan pembersihan untuk mengembalikan performa mesin, karena endapan karbon dapat menyebabkan bahan bakar terbakar dengan sendirinya tanpa adanya percikan bunga api dari spark plug yang menyebabkan pembakaran dini (*preignition*).

Pada pemeriksaan *cylinder head* terdapat endapan karbon pada ruang bakar sehingga perlu dilakukan pembersihan untuk mengembalikan performa mesin, karena endapan karbon dapat menyebabkan bahan bakar terbakar dengan sendirinya tanpa adanya percikan bunga api dari spark plug yang menyebabkan pembakaran dini (*preignition*).

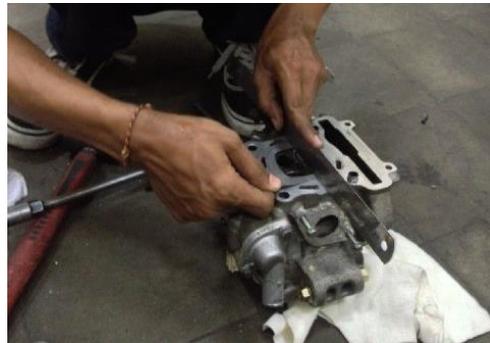
Gambar 4.2. Pengukuran Kerataan *Cylinder Head*

- Hasil pengukuran Kerataan *cylinder head* menggunakan pengaris baja dan *fuller gauge* diperoleh *fuller gauge* ukuran 0,05 mm tidak dapat masuk. Hasil ini dapat disimpulkan bahwa *cylinder head* masih layak digunakan.

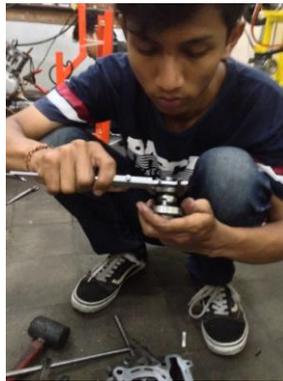
Gambar 4.3. Pengukuran Dimensi *Camshaft*

Camshaft Masuk A	:	29,65 mm
Camshaft Masuk B	:	25,08 mm
Camshaft Buang A	:	29,96 mm
Camshaft Buang B	:	25,03 mm

Dari hasil pengukuran camshaft masuk dan camshaft buang dapat disimpulkan bahwa camshaft masih dalam spesifikasi service manual dan belum melewati limit dari spesifikasi sehingga *camshaft* masih layak digunakan.

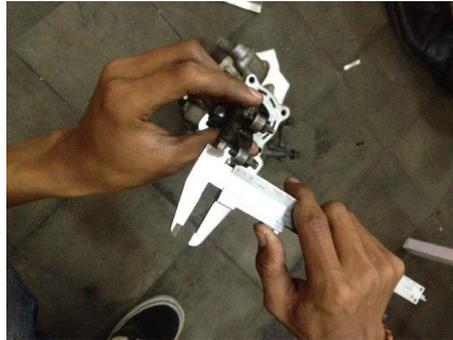
Gambar 4.4. Pengukuran Diameter Dalam *Roker Arm*

Dari hasil pengukuran *rocker arm* unit di bawah ini dapat disimpulkan bahwa *rocker arm* unit masih layak digunakan karena masih dalam batas *limit* spesifikasi yang diperbolehkan untuk digunakan.

- Hasil pengukuran diameter dalam *rocker Arm* diperoleh hasil : **10,01 mm**

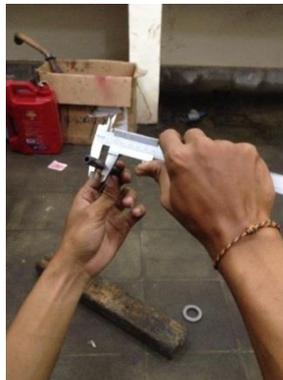
Gambar 4.5. Pengukuran Diameter *As Roker Arm*

- Hasil pengukuran diameter luar *as rocker arm* : **9,96 mm**

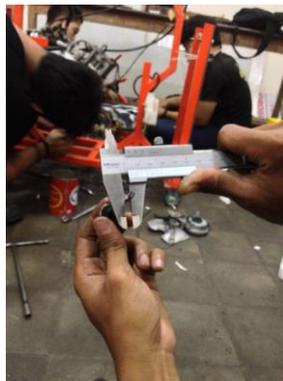
Gambar 4.7. Pemeriksaan Batang *Valve*

- Hasil pengukuran batang *valve* masuk diperoleh hasil : **4,47 mm**
- Hasil pengukuran batang *valve* buang diperoleh hasil : **4,45 mm**

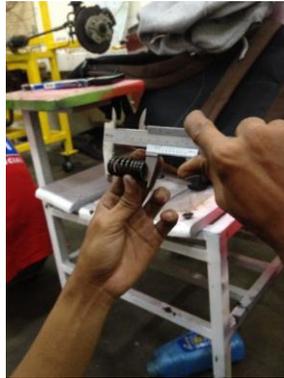
Gambar 4.8. Pengukuran Panjang Pegas *Valve*

Panjang bebas pegas <i>valve</i> masuk	:	41,30 mm
Panjang bebas pegas <i>valve</i> buang	:	40,95 mm

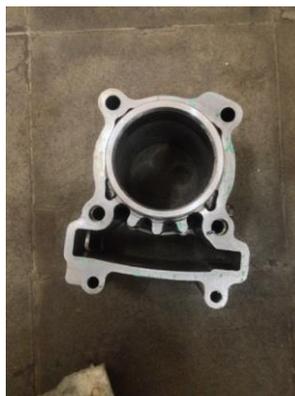
Gambar 4.9. Pemeriksaan Visual *Cylinder*

- Pemeriksaan secara visual terhadap goresan dan kondisi dari dinding *cylinder*, tidak terdapat goresan dan kondisi dinding *cylinder* masih layak digunakan.

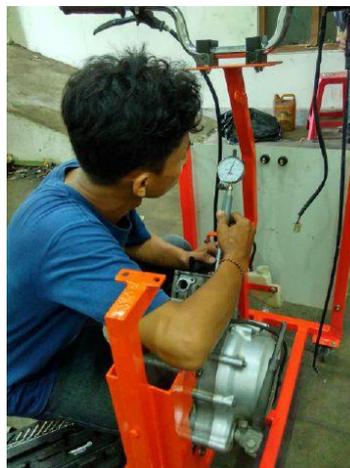
Gambar 4.10. Pengukuran Diameter *Cylinder*

Posisi/Arah	X	Y
A	56,99 mm	56,97 mm
B	56,98 mm	56,98 mm
C	57,00 mm	56,98 mm
Keovalan		
A	: 0,014 mm	
B	: 0,004 mm	
C	: 0,017 mm	
Ketirusan		
X	: 0,014 mm	
Y	: 0,004 mm

Hasil dari pemeriksaan dan pengukuran lubang silinder masih sesuai standar dan ketentuan yang ada. Jadi lubang silinder tidak perlu dilakukan pembubutan atau *oversize*.

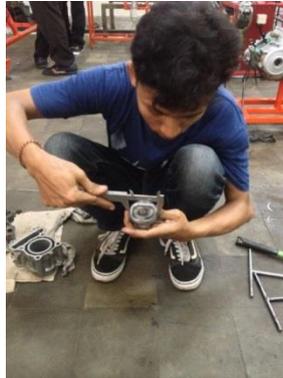
Gambar 4.11. Pengukuran Diameter *Piston*

- Hasil Pengukuran diameter *piston* dengan micrometer : **56,95 mm**

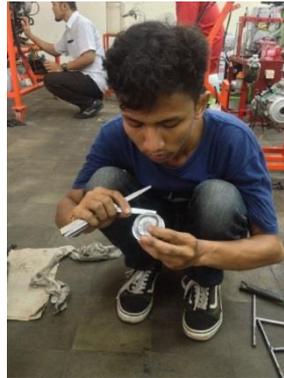
Gambar 4.12. Mengukur Celah *Ring Piston*

Hasil Pengukuran Celah Alur <i>Ring Piston</i>		
Ring Pertama	:	0.70 mm
Ring Kedua	:	0.65 mm
Ring Oli	:	0.85 mm
