BAB V
ANALISIS DATA DAN PEMBAHASAN

C. Audit Keselamatan Jalan

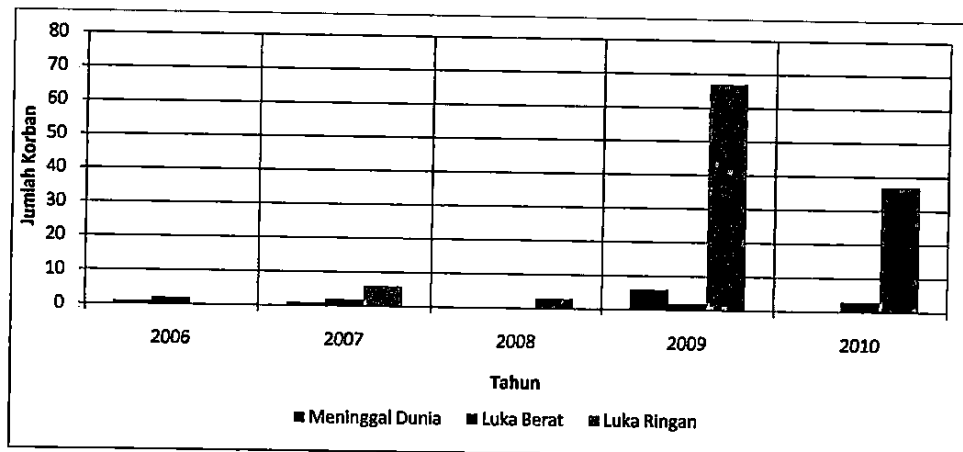
Gambar 5. 2 Jumlah Korban Kecelakaan Berdasarkan Tingkat Keparahan Korban

Dari Gambar 5.1 dan Gambar 5.2 dapat diambil kesimpulan bahwa dari 59 kejadian kecelakaan, paling banyak kecelakaan terjadi pada tahun 2009 yaitu 32 kejadian kecelakaan. Korban kecelakaan dari tahun 2006-2010 paling banyak mengalami luka ringan, yaitu sebanyak 113 orang.

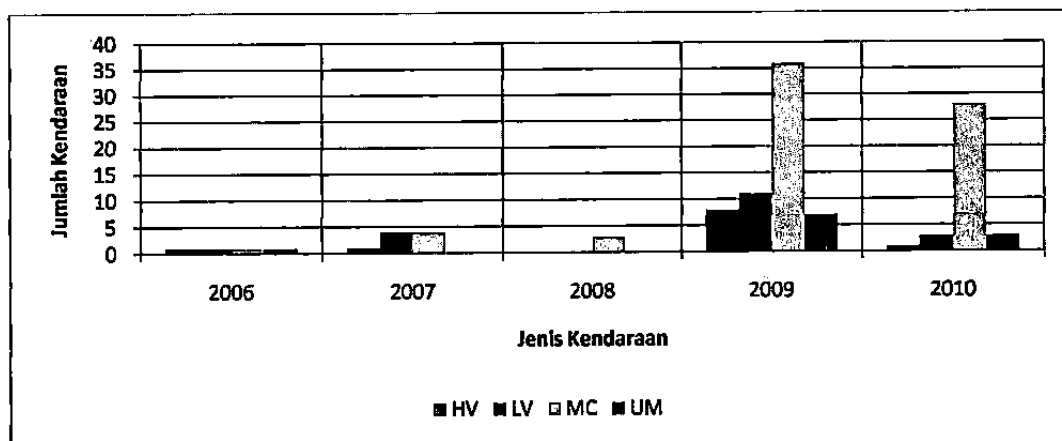
Gambar 5.9 Jenis Kendaraan yang Terlibat Kecelakaan

Dari Gambar 5.9 diatas, dapat diketahui bahwa jenis kendaraan yang paling sering terlibat kecelakaan di ruas jalan studi adalah sepeda motor (*Motor Cycle*) yaitu sebanyak 72 kendaraan dan yang paling banyak terjadi di tahun 2009 yaitu 36 kendaraan.

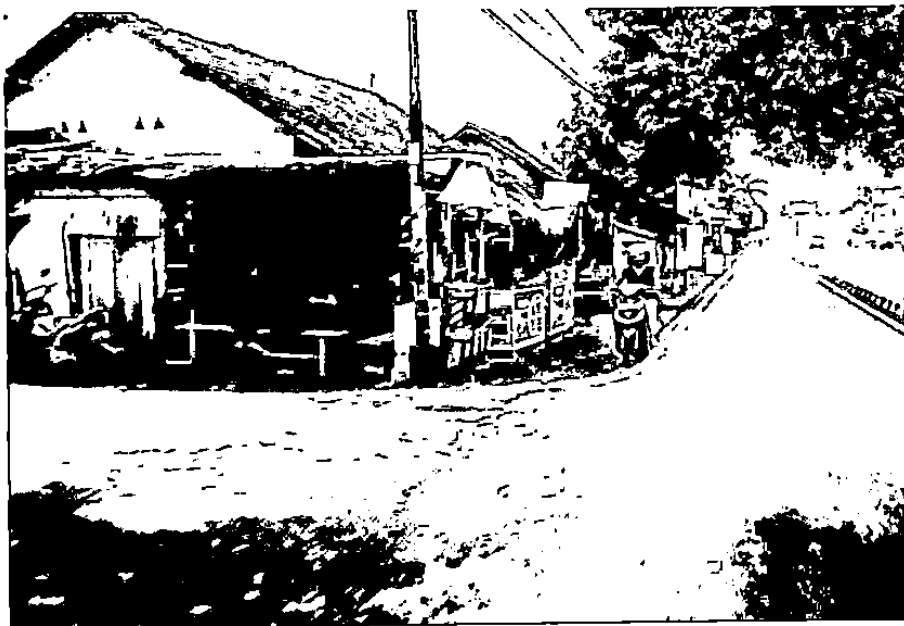
Di ruas jalan yang di studi tidak terdapat bahu jalan yang sesuai fungsinya yaitu untuk tempat berhenti kendaraan. Hanya terdapat di beberapa titik yang bahu jalannya jelas terlihat, selebihnya bersatu dengan rumah penduduk dan digunakan untuk keperluan berdagang.

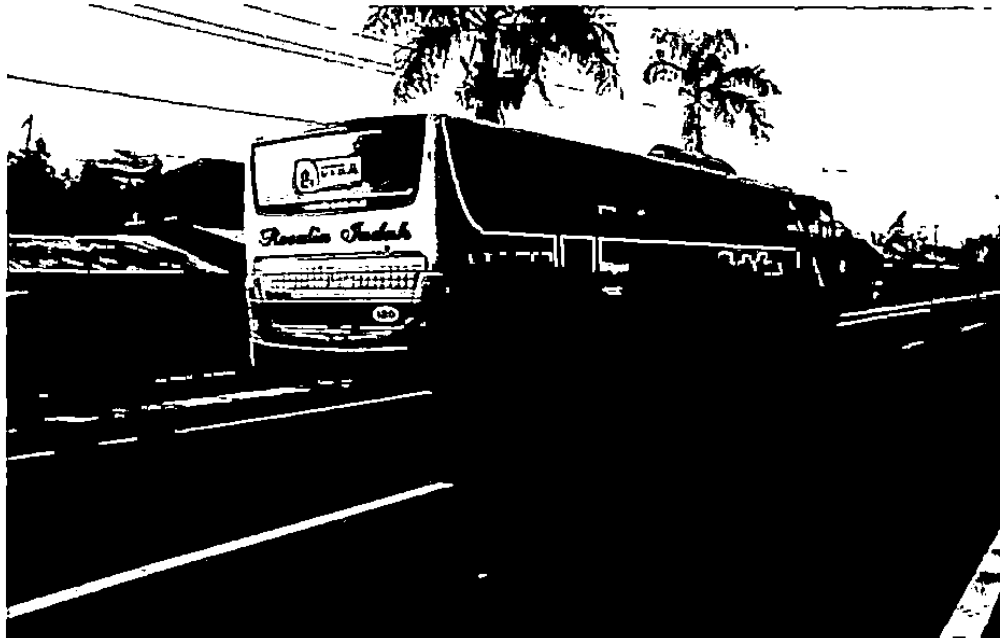
Tempat pemberhentian tidak terdapat di sepanjang ruas jalan studi, sehingga bus yang hendak menaikkan atau menurunkan penumpangnya terpaksa memberhentikan busnya di badan jalan.

Gambar 5.17 Bus yang menaikkan penumpangnya di badan jalan

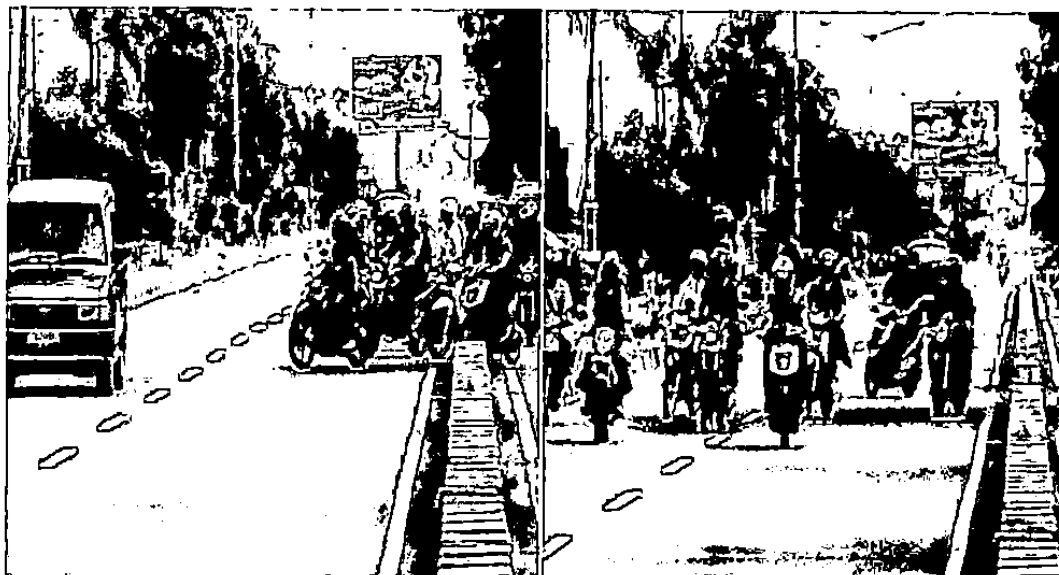
Gambar 5.19 Konflik pengguna jalan di putaran arah (*U-turn*)
