## BAB III LANDASAN TEORI

### A. Pendahuluan

### B. Jenis-Jenis kerusakan Permukaan jalan

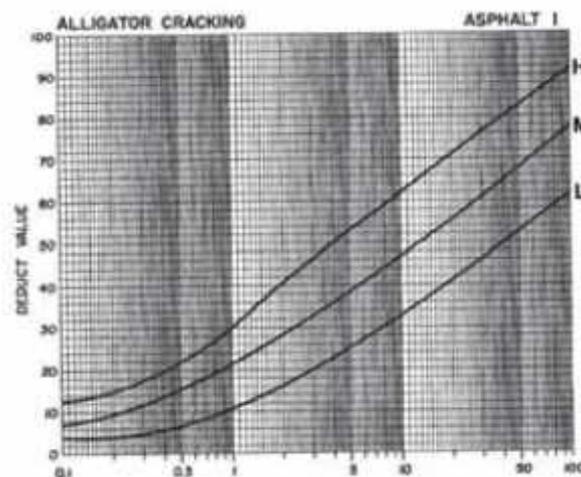
**Gambar 3.2** *Deduct value* Retak Kulit Buaya

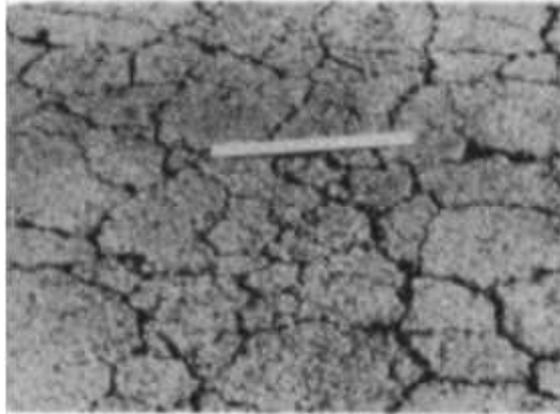
Retak yang berbentuk sebuah jaringan dari bidang persegi banyak (*polygon*) kecil menyerupai kulit buaya, dengan lebar celah lebih besar

atau sama dengan 3 mm. Retak ini disebabkan oleh kelelahan akibat beban lalu lintas yang berulang-ulang.

**Gambar 3.3** Retak Kulit Buaya (*Aligator Cracking*)

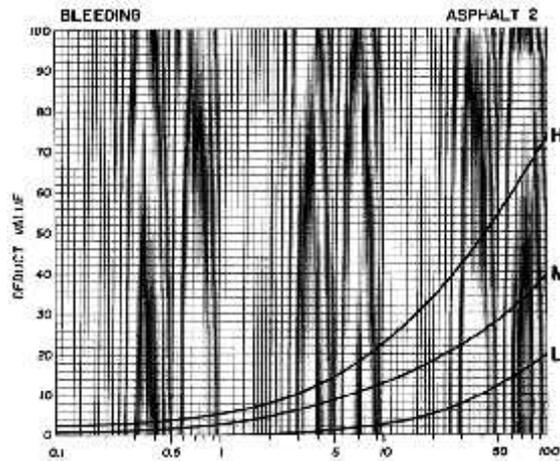
**Gambar 3.4** *Deduct Value* Kegemukan

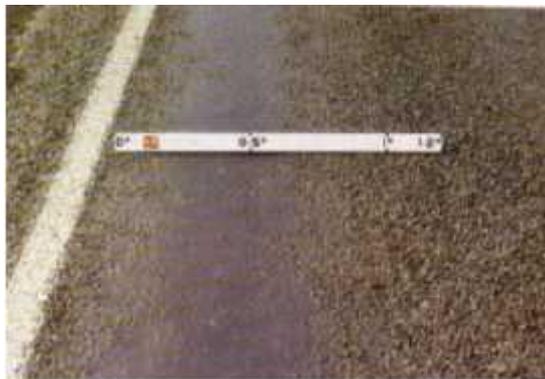
Cacat permukaan ini berupa terjadinya konsentrasi aspal pada suatu tempat tertentu di permukaan jalan. Bentuk fisik dari kerusakan ini dapat dikenali dengan terlihatnya lapisan tipis aspal (tanpa agregat) pada permukaan perkerasan dan jika pada kondisi temperatur permukaan perkerasan yang tinggi (terik matahari) atau pada lalu lintas yang berat, akan terlihat jejak bekas 'bunga ban' kendaraan yang melewatinya. Hal ini juga akan membahayakan keselamatan lalu lintas karena jalan akan menjadi licin.

**Gambar 3.5** Kegemukan (*Bleeding*)

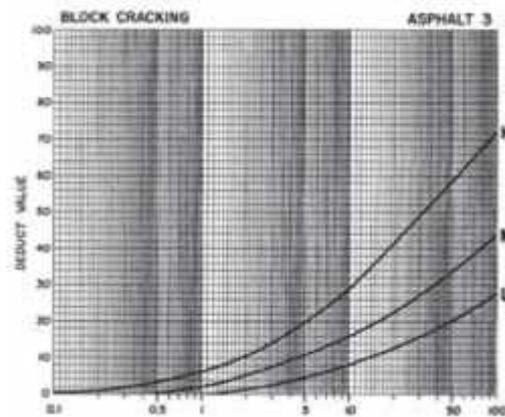
**Gambar 3.6** *Deduct value* Retak Kotak-Kotak

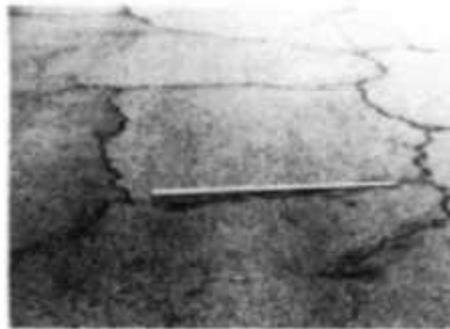
Sesuai dengan namanya, retak ini berbentuk blok atau kotak pada perkerasan jalan. Retak ini terjadi umumnya pada lapisan tambahan (*overlay*), yang menggambarkan pola retakan perkerasan di bawahnya. Ukuran blok umumnya lebih dari 200 mm x 200 mm. Kemungkinan penyebab :

**Gambar 3.7** Retak Kotak-kotak (*Block Cracking*)

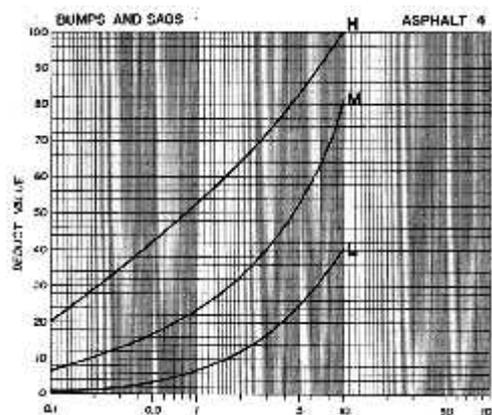
**Gambar 3.8** Deduct Value Cekungan

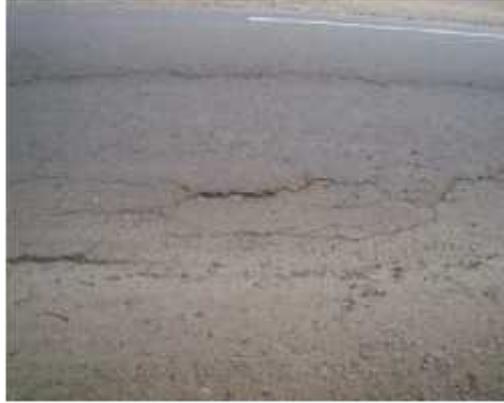
Bendul kecil yang menonjol keatas, pemindahan pada lapisan perkerasan itu disebabkan perkerasan tidak stabil. Bendul juga dapat disebabkan oleh beberapa faktor, yaitu :

**Gambar 3.9** Cekungan (*Bump and Sags*)

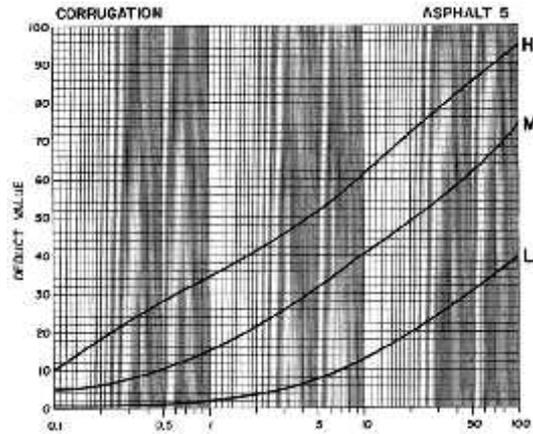
**Gambar 3.10** *Deduct Value* Keriting

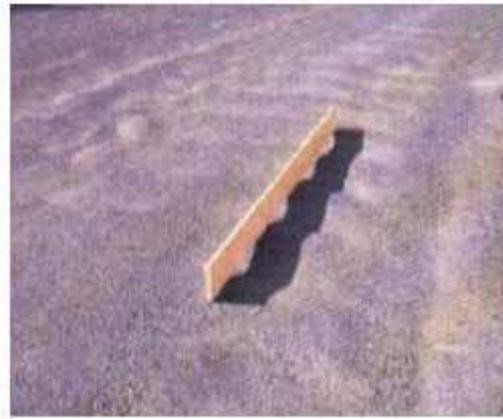
Kerusakan ini dikenal juga dengan istilah lain yaitu, *Ripples*. bentuk kerusakan ini berupa gelombang pada lapis permukaan, atau dapat dikatakan alur yang arahnya melintang jalan, dan sering disebut juga dengan *Plastic Movement*. Kerusakan ini umumnya terjadi pada tempat berhentinya kendaraan, akibat pengereman kendaraan.

**Gambar 3.11** Keriting (*Corrugation*)

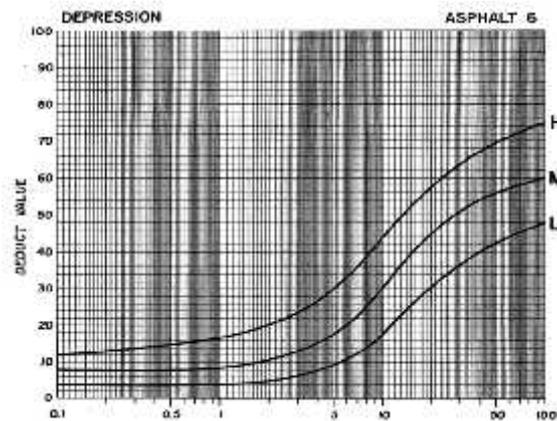
**Gambar 3.12** *Deduct Value Amblas*

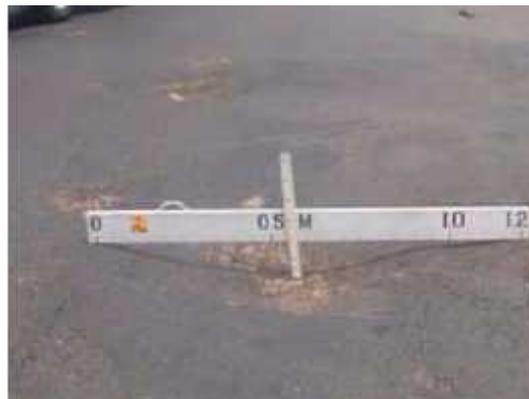
Bentuk kerusakan yang terjadi ini berupa amblas atau turunnya permukaan lapisan permukaan perkerasan pada lokasi-lokasi tertentu (setempat) dengan atau tanpa retak. Kedalaman kerusakan ini umumnya lebih dari 2 cm dan akan menampung atau meresapkan air.

**Gambar 3.13** *Amblas (Depression)*

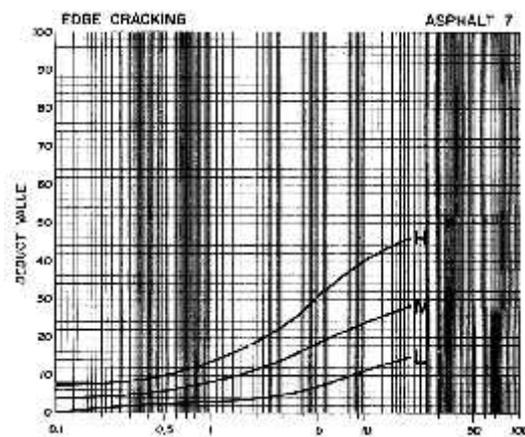
**Gambar 3.14** Deduct Value Retak Samping Jalan

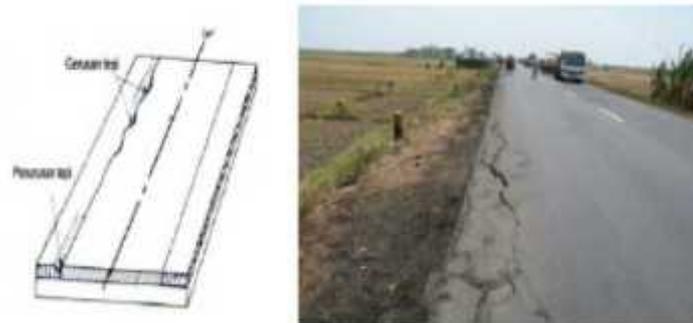
Retak pinggir adalah retak yang sejajar dengan jalur lalu lintas dan juga biasanya berukuran 1 sampai 2 kaki (0,3 – 0,6 m) dari pinggir perkerasan. Ini biasa disebabkan oleh beban lalu lintas atau cuaca yang memperlemah pondasi atas maupun pondasi bawah yang dekat dengan pinggir perkerasan. Diantara area retak pinggir perkerasan juga disebabkan oleh tingkat kualitas tanah yang lunak dan kadangkadang pondasi yang bergeser.

**Gambar 3.15** Retak Samping Jalan (*Edge Cracking*)

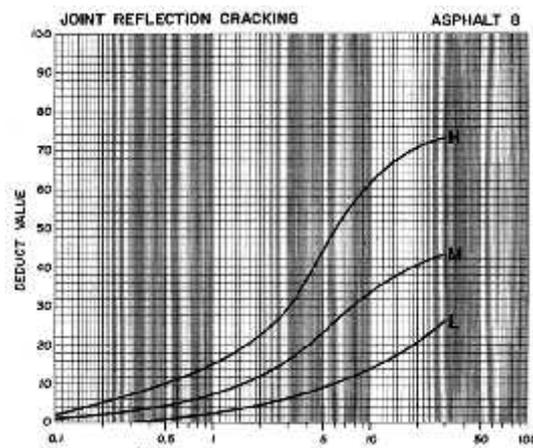
**Gambar 3.16** *Deduct Value* Retak Sambung

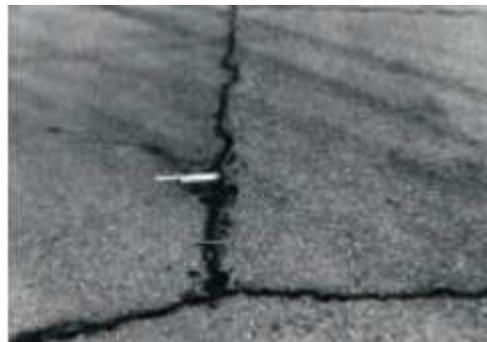
Kerusakan ini umumnya terjadi pada perkerasan aspal yang telah dihamparkan di atas perkerasan beton semen portland. Retak terjadi pada lapis tambahan (*overlay*) aspal yang mencerminkan pola retak

dalam perkerasan beton lama yang berbeda di bawahnya. Pola retak dapat kearah memanjang, melintang, diagonal atau membentuk blok.

**Gambar 3.17** Retak Sambung (*Joint Reflec Cracking*)

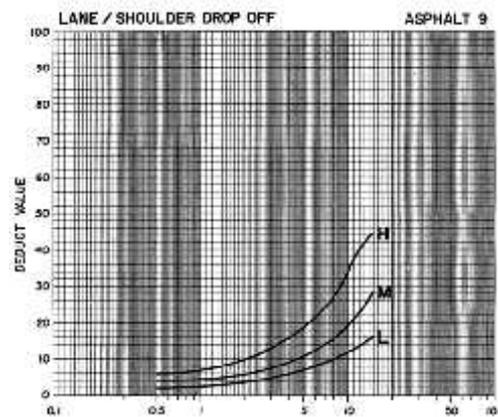
**Gambar 3.18** Deduct Value Pinggiran Jalan Turun Vertikal

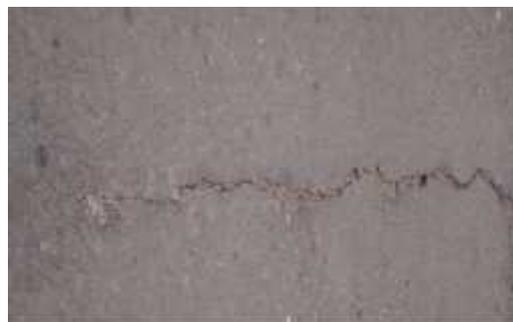
Bentuk kerusakan ini terjadi akibat terdapatnya beda ketinggian antara permukaan perkerasan dengan permukaan bahu atau tanah sekitarnya, dimana permukaan bahu lebih rendah terhadap permukaan perkerasan.

**Gambar 3.19** Pinggiran Jalan Turun Vertikal

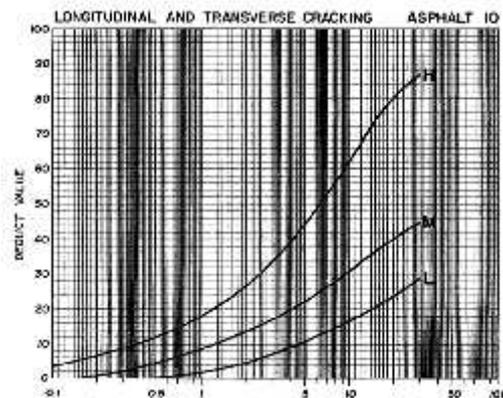
**Gambar 3.20** *Deduct Value* Retak Memanjang/Melintang

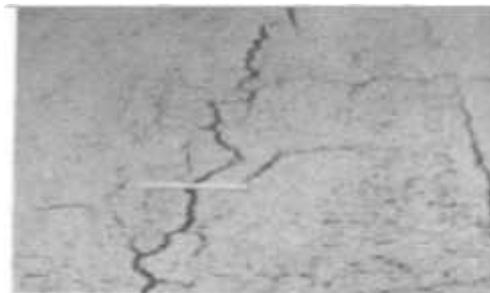
Jenis kerusakan ini terdiri dari macam kerusakan sesuai dengan namanya yaitu, retak memanjang dan melintang pada perkerasan. Retak ini terjadi berjajar yang terdiri dari beberapa celah.

**Gambar 3.21** Retak Memanjang/Melintang

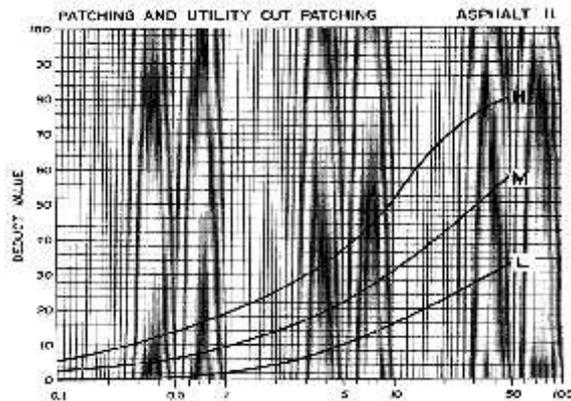
**Gambar 3.22** *Deduct Value* Tambalan

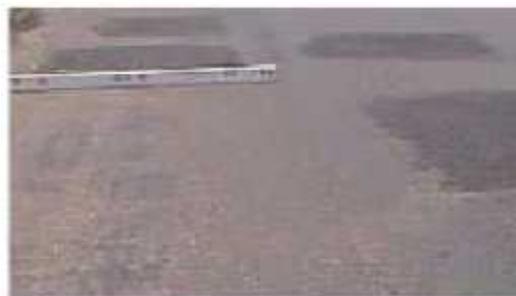
Tambalan adalah suatu bidang pada perkerasan dengan tujuan untuk mengembalikan perkerasan yang rusak dengan material yang baru untuk memperbaiki perkerasan yang ada. Tambalan adalah pertimbangan kerusakan diganti dengan bahan yang baru dan lebih bagus untuk perbaikan dari perkerasan sebelumnya. Tambalan dilaksanakan pada seluruh atau beberapa keadaan yang rusak pada badan jalan tersebut.

**Gambar 3.23** Tambalan (*Patching end Utiliti Cut Patching*)

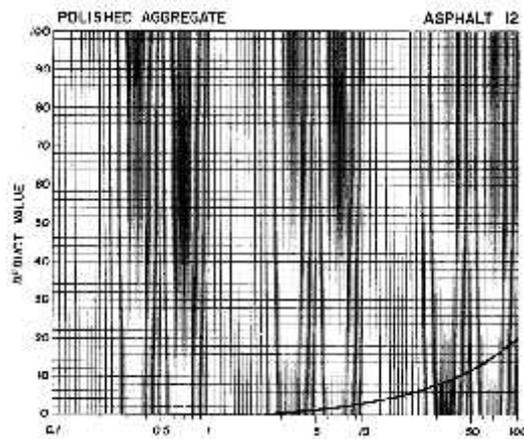
**Gambar 3.24** *Deduct Value* Pengausan Agregat

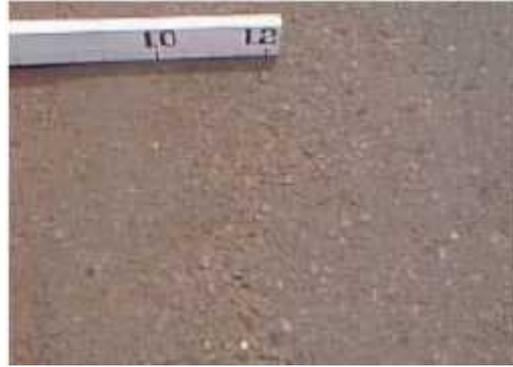
Kerusakan ini disebabkan oleh penerapan lalu lintas yang berulang-ulang dimana agregat pada perkerasan menjadi licin dan perekatan dengan permukaan roda pada tekstur perkerasan yang mendistribusikannya tidak sempurna. Pada pengurangan kecepatan roda atau gaya pengereman, jumlah pelepasan butiran dimana pemeriksaan masih menyatakan agregat itu dapat dipertahankan kekuatan dibawah aspal, permukaan agregat yang licin. Kerusakan ini dapat diindikasikan dimana pada nomor skid resistance test adalah rendah.

**Gambar 3.25** Pengausan Agregat (*Polised Agregat*)

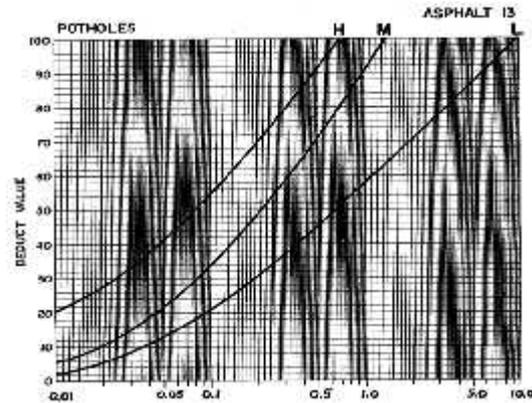
**Gambar 3.26** *Deduct Value* Lubang

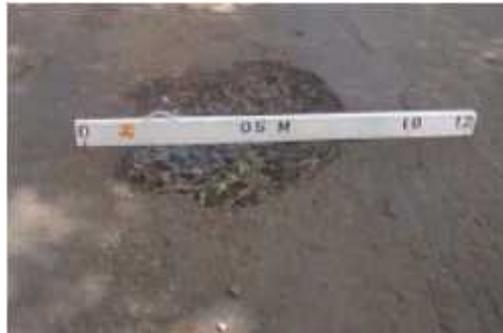
Kerusakan ini berbentuk seperti mangkok yang dapat menampung dan meresapkan air pada badan jalan. Kerusakan ini terkadang terjadi di dekat retakan, atau di daerah yang drainasenya kurang baik (sehingga perkerasan tergenang oleh air).

**Gambar 3.27** Lubang (*Pothole*)

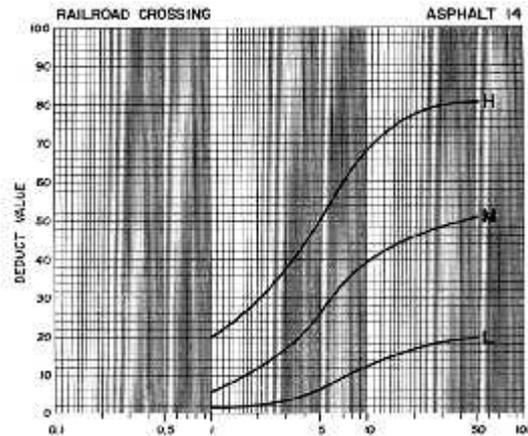
**Gambar 3.28** Deduct Value Rusak Perpotongan Rel

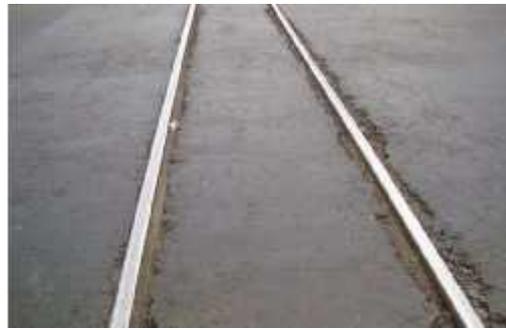
Jalan rel atau persilangan rel dan jalan raya, kerusakan pada perpotongan rel adalah penurunan atau benjol sekeliling atau diantara rel yang disebabkan oleh perbedaan karakteristik bahan. Tidak bisanya menyatu antara rel dengan lapisan perkerasan dan juga bisa disebabkan oleh lalu lintas yang melintasi antara rel dan perkerasan.

**Gambar 3.29** Rusak Perpotongan Rel (*Railroad Crossing*)

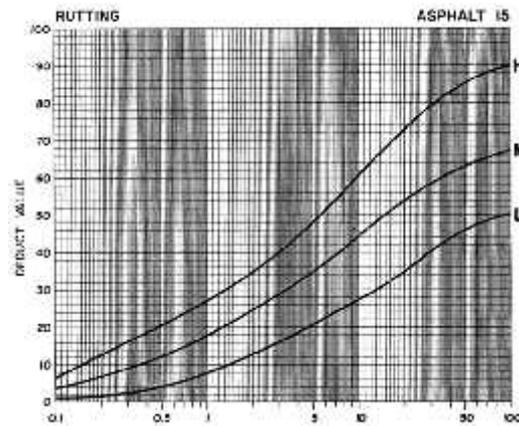
**Gambar 3.30** *Deduct Value* Alur

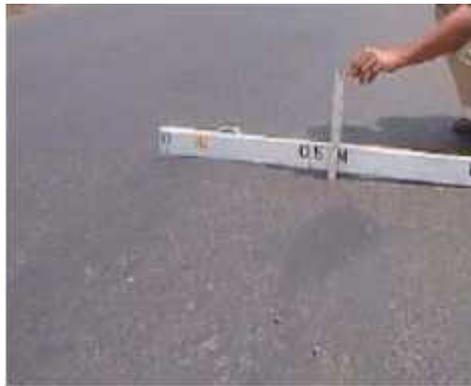
Istilah lain yang digunakan untuk menyebutkan jenis kerusakan ini adalah longitudinal ruts, atau channel/rutting. Bentuk kerusakan ini terjadi pada lintasan roda sejajar dengan as jalan dan berbentuk alur.

**Gambar 3.31** Alur (*Rutting*)

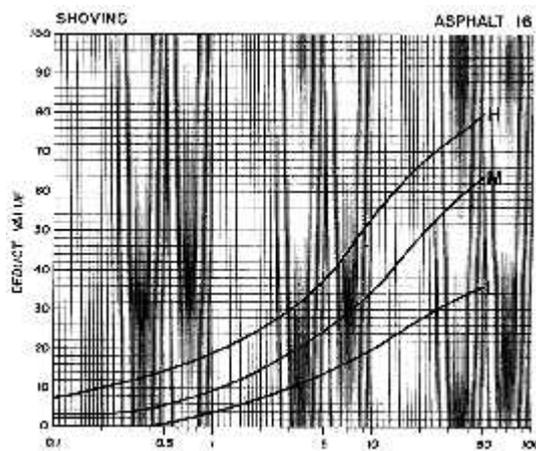
**Gambar 3.32** *Deduct Value* Sungkur

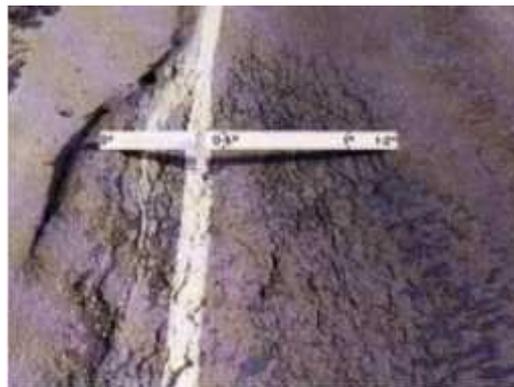
Sungkur adalah perpindahan lapisan perkerasan pada bagian tertentu yang disebabkan oleh beban lalu lintas. Beban lalu lintas akan mendorong berlawanan dengan perkerasan dan akan menghasilkan ombak pada lapisan perkerasan. Kerusakan ini biasanya disebabkan oleh aspal yang tidak stabil dan terangkat ketika menerima beban dari kendaraan.

**Gambar 3.33** Sungkur (*Shoving*)

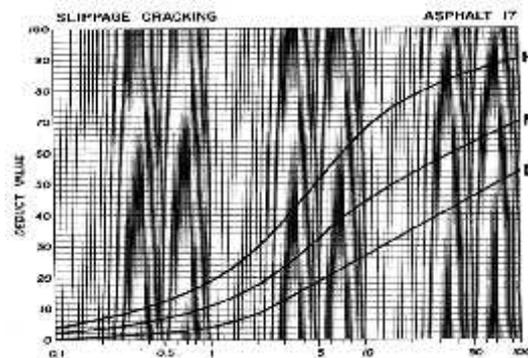
**Gambar 3.34** Deduct Value Patah Slip

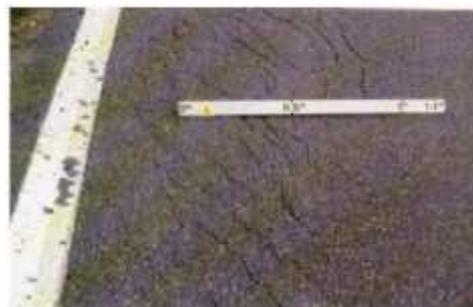
Patah slip adalah retak yang seperti bulan sabit atau setengah bulan yang disebabkan lapisan perkerasan terdorong atau meluncur

merusak bentuk lapisan perkerasan. Kerusakan ini biasanya disebabkan oleh kekuatan dan pencampuran lapisan perkerasan yang rendah dan jelek.

**Gambar 3.35** Patah Slip (*Slippage Cracking*)

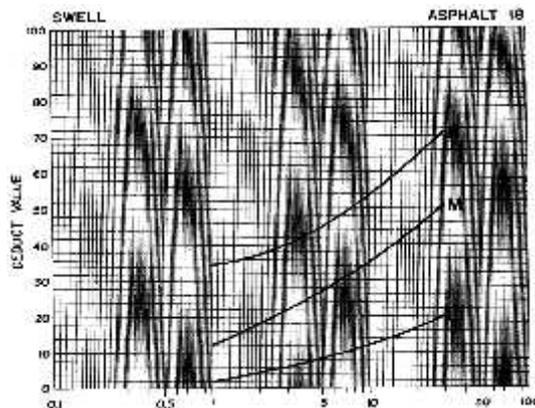
**Gambar 3.36** *Deduct Value* Mengembang Jembul

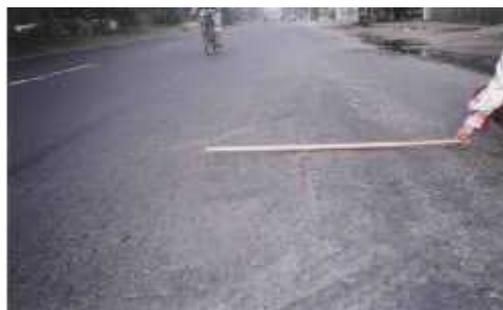
Mengembang jembul mempunyai ciri menonjol keluar sepanjang lapisan perkerasan yang berangsur-angsur mengombak kira-kira

panjangnya 10 kaki (10m). Mengembang jembul dapat disertai dengan retak lapisan perkerasan dan biasanya disebabkan oleh perubahan cuaca atau tanah yang menjembul keatas.

**Gambar 3.37** Mengembang Jembul (*Swell*)

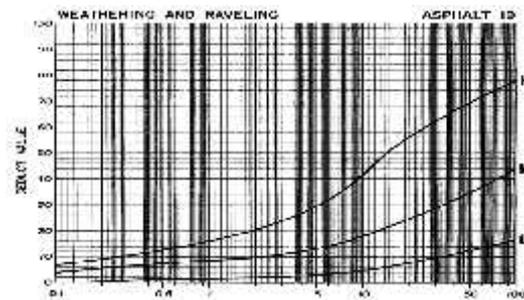
**Gambar 3.38** Deduct Value Pelepasan Butir

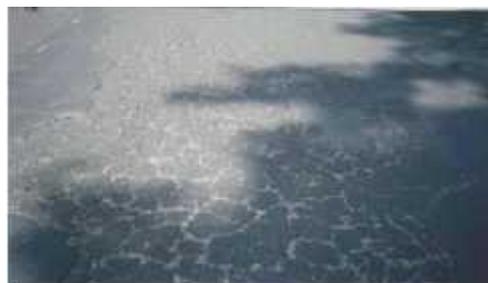
Pelepasan butiran disebabkan lapisan perkerasan yang kehilangan aspal atau tar pengikat dan tercabutnya partikel-partikel agregat. Kerusakan ini menunjukkan salah satu pada aspal pengikat tidak kuat

untuk menahan gaya dorong roda kendaraan atau presentasi kualitas campuran jelek. Hal ini dapat disebabkan oleh tipe lalu lintas tertentu, melemahnya aspal pengikat lapisan perkerasan dan tercabutnya agregat yang sudah lemah karena terkena tumpahan minyak bahan bakar.

**Gambar 3.39** Pelepasan Butir (*Weathering/Raveling*).

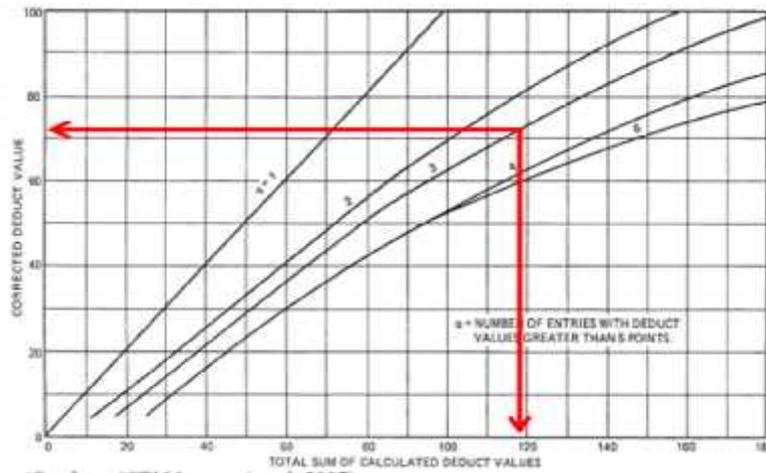
**Gambar 3.39** Pelepasan Butir (*Weathering/Raveling*)

Nilai pengurang terkoreksi atau CDV diperoleh dari kurva hubungan antara nilai pengurang total (TDV) dan nilai pengurang (DV) dengan memilih kurva yang sesuai. Jika nilai CDV yang diperoleh lebih kecil dari nilai pengurang tertinggi (*Highest Deduct Value, HDV*), maka

CDV yang digunakan adalah nilai pengurang individual yang tertinggi. Nilai CDV dapat ditentukan dari grafik hubungan seperti yang disajikan pada Gambar 3.39
