SEMINAR NASIONAL PENGKAJIAN DAN PENERAPAN TEKNOLOGI TAHUN 2017

PEMODELAN BANGUNAN SEKOLAH DASAR DI DAERAH RAWAN GEMPABUMI

Restu Faizah¹, Elvis Saputra², Dawam Adhiguna²

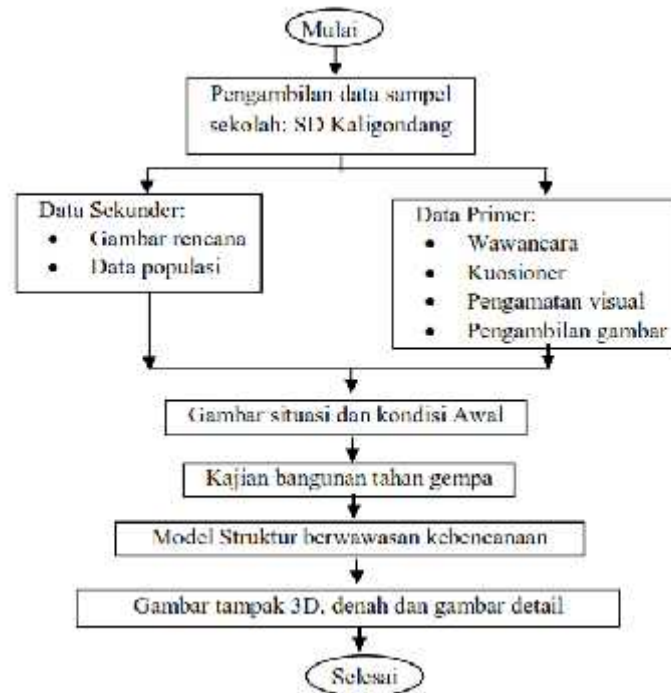
Gambar 5. Bagan Alur Penelitian

Bagan alir penelitian ditunjukkan dalam Gambar 5.

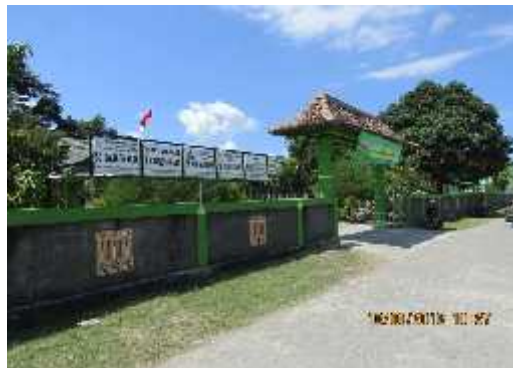
Gambar 6. Situasi depan SD Kaligondang

Dari hasil pengamatan lapangan diketahui bahwa gedung dibangun pada tahun 2007. Secara umum bangunan SD Kaligondang sudah terlihat bagus dan nyaman, dengan lingkungan yang sangat strategis sebagai bangunan sekolah di daerah rawan gempa bumi. Seperti ditunjukkan dalam Gambar 6, lokasi sekolah berada di tepi jalan yang langsung menuju jalan besar, yaitu Jalan Ganjuran yang memudahkan akses penyelamatan apabila terjadi bencana. Pada sisi belakang gedung sekolah terdapat lapangan olah raga yang dapat dimanfaatkan sebagai titik kumpul apabila terjadi bencana gempa bumi.

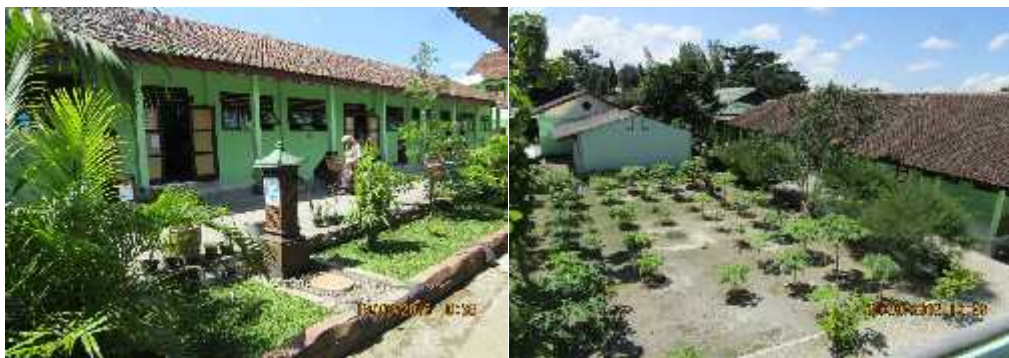
Gambar 7. Ruang Terbuka Hijau (RTH) SD Kaligondang

Selain itu bangunan sekolah sudah memiliki disain *exterior* yang sehat dengan dilengkapi adanya ruang terbuka hijau (RTH) berupa kebun dan taman, seperti ditunjukkan dalam Gambar 7. Hal ini sudah sesuai dengan persyaratan yang disebutkan dalam Undang-undang Nomor 28 Tahun 2002 tentang Bangunan Gedung [10], bahwa persyaratan keseimbangan, keserasian, dan keselarasan bangunan gedung dengan lingkungannya harus mempertimbangkan terciptanya ruang luar bangunan gedung, ruang terbuka hijau yang seimbang, serasi, dan selaras dengan lingkungannya. Ruang terbuka hijau diwujudkan dengan memperhatikan potensi unsur-unsur alami yang ada dalam tapak seperti danau, sungai, pohon-pohon menahun, tanah serta permukaan tanah, dan dapat berfungsi untuk kepentingan ekologis, sosial, ekonomi serta estetika.

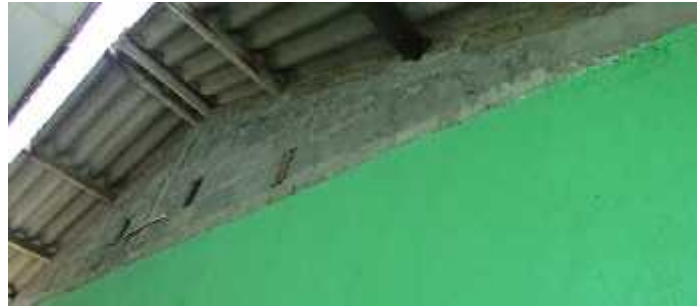
Berdasarkan pengamatan di lapangan, bangunan Sekolah Dasar Kaligondang merupakan bangunan dengan dinding batako dan struktur rangka pemikul dari beton bertulang. Dari pengamatan gedung eksisting dan wawancara, dapat diketahui bahwa bangunan memiliki perkuatan beton bertulang berupa kolom, balok, *sloof*, bingkai ampig, dan *ringbalk*. Terlihat dalam Gambar 9, pada bagian bangunan yang tidak tertutup plester, terdapat ampig dari pasangan batako dengan bingkai beton bertulang. Kondisi bangunan eksisting dinilai sudah memenuhi persyaratan keberadaan struktur utama, sebagaimana disebutkan dalam Pedoman Teknis Bangunan Sekolah Tahan Gempa [2] (2010)

Gambar 9. Bingkai ampig beton bertulang

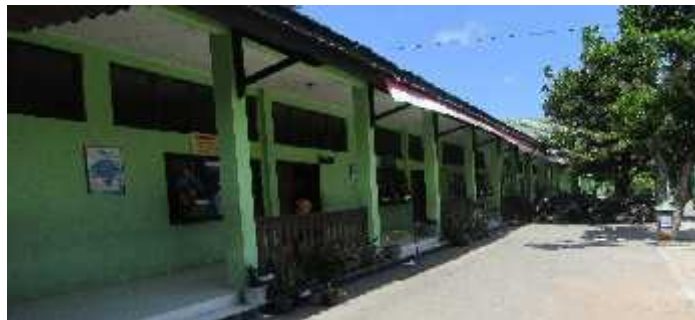
Setelah dilakukan pengamatan pada denah dan tata letak bangunan ditemukan bangunan pada sisi timur, terdapat 9 ruang kelas dan 1 kantor guru dibangun menjadi satu kesatuan, sehingga terlalu panjang seperti tampak dalam Gambar 10. Perbandingan panjang dan lebar bangunan adalah 78:9,3 (meter) atau 8:1.

Gambar 10. Bangunan yang terlalu panjang.

Berdasarkan Pedoman Teknis Bangunan Sekolah Tahan Gempa [2] (2010), tata letak bangunan sekolah hendaknya sederhana dan simetris terhadap kedua sumbu bangunan serta tidak terlalu panjang. Perbandingan panjang dengan lebar bangunan yang direkomendasikan adalah 2:1. Dengan demikian, bangunan ini dinilai terlalu panjang dan tidak memenuhi persyaratan bangunan tahan gempa, sehingga diambil solusi yaitu memutus bangunan dengan dilatasi. Gambar tampak bangunan pada bagian dilatasi ditunjukkan dengan Gambar 11.

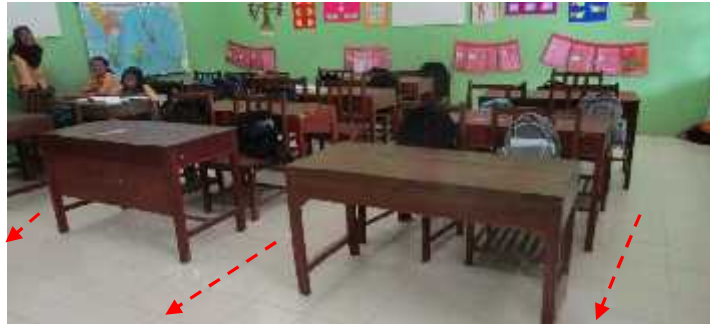
Penataan ruangan kelas dan ruangan kantor/guru dinilai sudah memenuhi persyaratan, dimana penataan meja memberikan akses yang cukup baik untuk melakukan evakuasi apabila terjadi gempabumi. Meja paling tepi tidak diletakkan berimpit dengan dinding, namun diberikan jalan/akses untuk keluar, sehingga semua murid memiliki kesempatan yang sama untuk melakukan evakuasi. Susunan meja kursi terlihat pada Gambar 12.

Gambar 12. Penataan meja memberikan akses yang cukup untuk evakuasi.

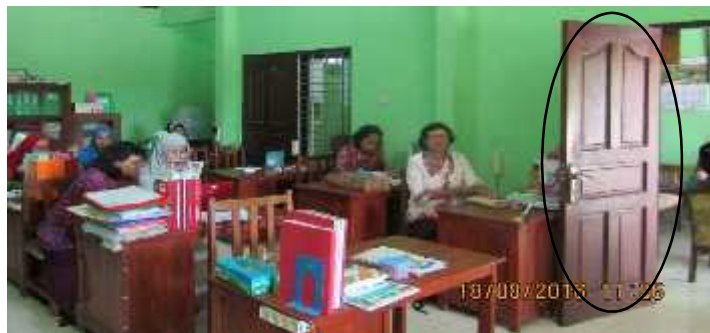
Namun ditemukan adanya kekurangan dalam pembuatan daun pintu masuk ruang kelas/guru, karena arah bukaan daun pintu adalah ke dalam, seperti tampak pada Gambar 13. Hal demikian tidak sesuai dengan konsep kesiapsiagaan, dikarenakan apabila terjadi gempabumi, maka pintu dengan bukaan ke dalam akan menghambat proses evakuasi.

Gambar 13. Daun pintu terbuka ke dalam

No.	Item	Data lapangan	Rekomendasi
		semua posisi, untuk evakuasi apabila terjadi gempa bumi besar.	diri apabila terjadi gempa bumi.
6.	Bukaan pintu	Dari seluruh pintu yang ada, terdapat 2 buah pintu yang daun pintunya terbuka ke arah dalam, sehingga dikhawatirkan akan mengganggu penyelamatan dan evakuasi apabila terjadi bencana gempabumi.	Semua daun pintu hendaknya dibuat terbuka ke arah luar.

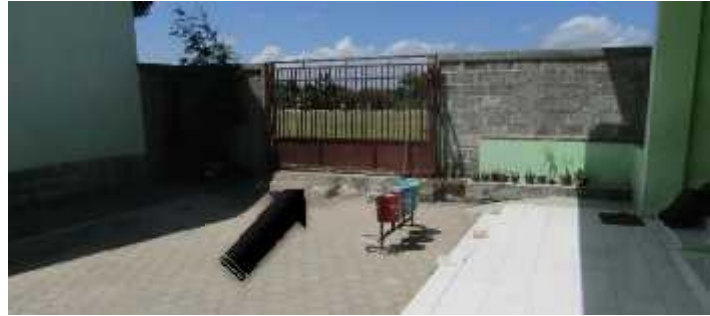
Dari hasil pengamatan, tidak ditemukan adanya jalur evakuasi dan titik kumpul di lokasi SD Kaligondang. Oleh karena itu harus dibuat perencanaan jalur evakuasi dan titik kumpul, yang sangat diperlukan ketika terjadi bencana. Dengan memperhatikan lingkungan sekitar SD Kaligondang, terdapat halaman depan sekolah yang luas, sedangkan sebagian besar pintu ruangan menghadap ke halaman tersebut. Oleh karena itu titik kumpul dapat dipusatkan di halaman depan sekolah. Selain itu, terdapat lapangan olah raga yang berada di belakang sekolah (timur sekolah), yang memiliki luas sekitar 20.000 m², dapat digunakan sebagai tempat parkir kendaraan dan tempat berkumpul relawan pada saat kondisi darurat dan rehabilitasi. Oleh karena itu perlu ditambahkan akses menuju lapangan dari areal sekolah, yaitu dengan memperluas pintu masuk dari lapangan ke areal sekolah yang sudah ada, dan menambahkan satu pintu lagi pada sisi sebelah utara. Kondisi pintu masuk dari halaman sekolah menuju lapangan yang sudah ada berada pada sisi selatan memiliki lebar pintu 3 meter, seperti ditunjukkan pada Gambar 14. Sedangkan pada sisi utara terdapat pintu selebar 1 meter, namun terlalu sempit untuk jalur evakuasi, sehingga perlu diperlebar. Untuk kemudahan evakuasi, maka harus dibuat minimal 2 buah pintu menuju lapangan olah raga.

Gambar 14. Pintu menuju lapangan olah raga pada sisi selatan.

7.	Akses keluar	Akses ke arah depan gedung sangat memadai karena terdapat pintu masuk yang lebar, dari arah jalan raya. Akses ke arah belakang kurang, karena hanya terdapat 1 buah pintu masuk yang tidak memadai (sempit)	Dibuatkan pintu masuk dari arah belakang yang cukup besar menuju lapangan.

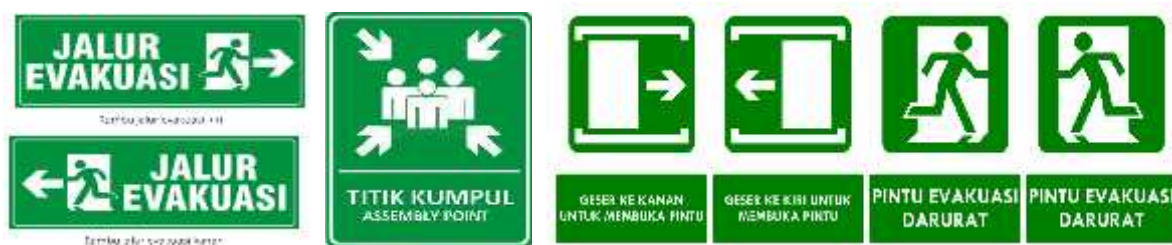
Direncanakan pemasangan rambu dan papan informasi bencana berupa penunjuk arah evakuasi pada setiap belokan dan pada arah lurus yang terlalu panjang, informasi tempat titik kumpul pada lokasi titik kumpul yang aman, papan informasi pintu darurat dan poster-poster kesiapsiagaan gempabumi. Bentuk dan tulisan rambu ditunjukkan dalam Gambar 15.

Gambar 15. Jalur Evakuasi, Titik Kumpul dan Pintu Darurat.
