BAB III

LANDASAN TEORI

A. *Existing Condition Dan Lokasi*

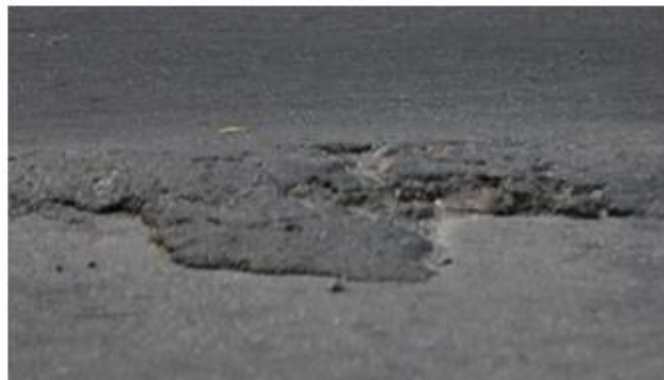
Cacat permukaan ini berupa terjadinya konsentrasi aspal pada suatu tempat tertentu di permukaan jalan. Bentuk fisik dari kerusakan ini dapat dikenali dengan terlihatnya lapisan tipis aspal (tanpa agregat) pada permukaan perkerasan dan jika pada kondisi temperatur permukaan perkerasan yang tinggi (terik matahari) atau pada lalu lintas yang berat, akan terlihat jejak bekas 'bunga ban' kendaraan yang melewatinya. Hal ini juga akan membahayakan keselamatan lalu lintas karena jalan akan menjadi licin.

Gambar 3. 5 Kegemukan (*Bleeding*)

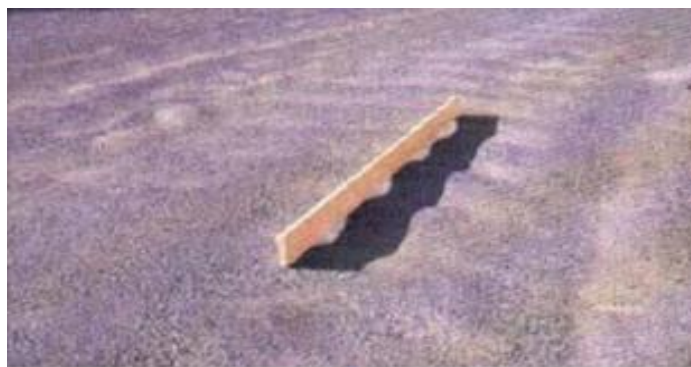
Kerusakan ini dikenal juga dengan istilah lain yaitu, *Ripples*. bentuk kerusakan ini berupa gelombang pada lapis permukaan, atau dapat dikatakan alur yang arahnya melintang jalan, dan sering disebut juga dengan *Plastic Movement*. Kerusakan ini umumnya terjadi pada tempat berhentinya kendaraan, akibat pengereman kendaraan.

Gambar 3. 11. Keriting (*Corrugation*)

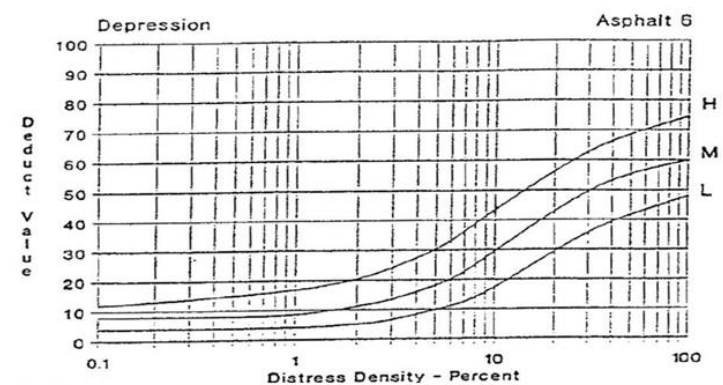
Gambar 3. 12. *Deduct Value* Amblas

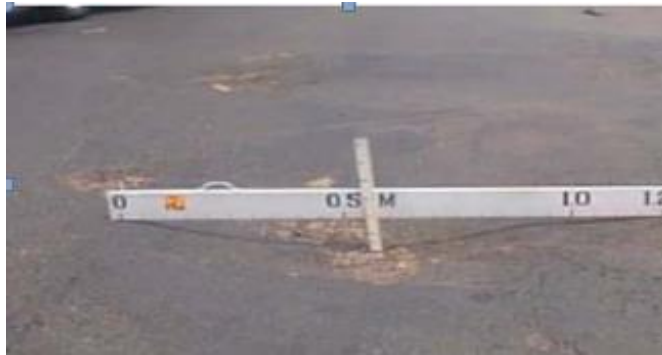
Bentuk kerusakan yang terjadi ini berupa amblas atau turunnya permukaan lapisan permukaan perkerasan pada lokasi-lokasi tertentu (setempat) dengan atau tanpa retak. Kedalaman kerusakan ini umumnya lebih dari 2 cm dan akan menampung atau meresapkan air.

Gambar 3. 13. Amblas (*Depression*)

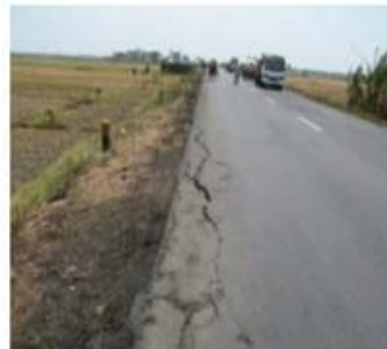
Retak pinggir adalah retak yang sejajar dengan jalur lalu lintas dan juga biasanya berukuran 1 sampai 2 kaki (0,3 – 0,6 m) dari pinggir perkerasan. Ini biasa disebabkan oleh beban lalu lintas atau cuaca yang memperlemah pondasi atas maupun pondasi bawah yang dekat dengan pinggir perkerasan. Diantara area retak pinggir perkerasan juga disebabkan oleh tingkat kualitas tanah yang lunak dan kadangkadang pondasi yang bergeser.

Gambar 3. 15. Retak Samping Jalan (*Edge Cracking*)
 Sumber : Bina marga no.03/MN/B/1983

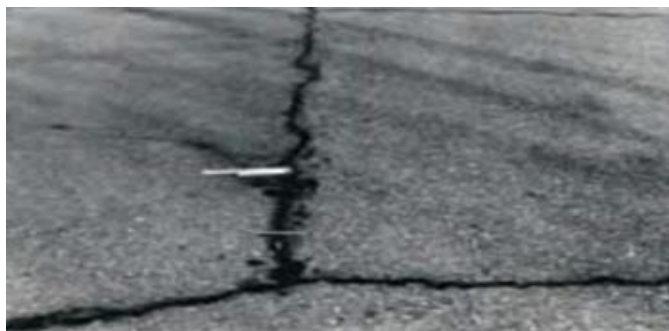
Kerusakan ini umumnya terjadi pada perkerasan aspal yang telah dihamparkan di atas perkerasan beton semen portland. Retak terjadi pada lapis tambahan (*overlay*) aspal yang mencerminkan pola retak dalam perkerasan beton lama yang berbeda di bawahnya. Pola retak dapat kearah memanjang, melintang, diagonal atau membentuk blok.

Gambar 3. 17. Retak Sambung (*Joint Reflec Cracking*)

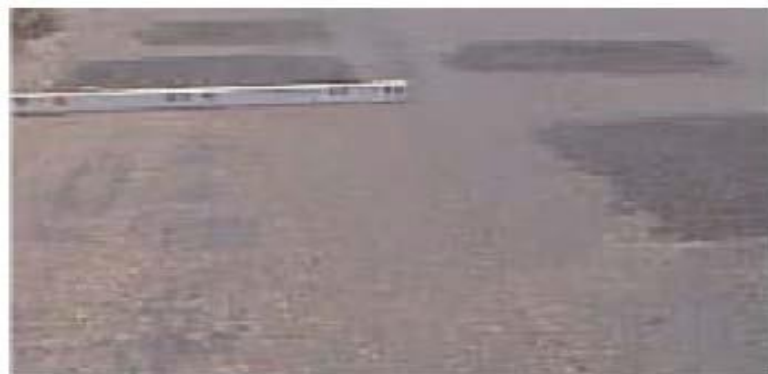
Tambalan adalah suatu bidang pada perkerasan dengan tujuan untuk mengembalikan perkerasan yang rusak dengan material yang baru untuk memperbaiki perkerasan yang ada. Tambalan adalah pertimbangan kerusakan diganti dengan bahan yang baru dan lebih bagus untuk perbaikan dari perkerasan sebelumnya. Tambalan dilaksanakan pada seluruh atau beberapa keadaan yang rusak pada badan jalan tersebut.

Gambar 3. 23. Tambalan (*Patching end Utiliti Cut Patching*)

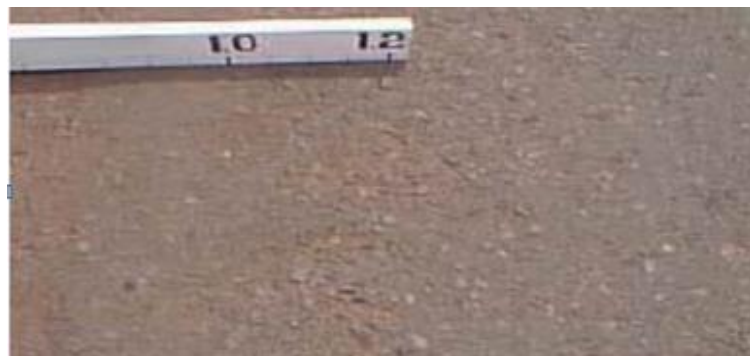
Kerusakan ini disebabkan oleh penerapan lalu lintas yang berulang-ulang dimana agregat pada perkerasan menjadi licin dan perekatan dengan permukaan roda pada tekstur perkerasan yang mendistribusikannya tidak sempurna. Pada pengurangan kecepatan roda atau gaya pengereman, jumlah pelepasan butiran

Gambar 3. 25. Pengausan Agregat (*Polised Agregat*)

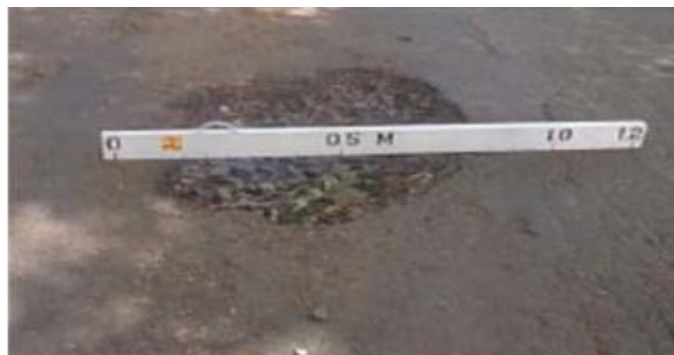
Kerusakan ini berbentuk seperti mangkok yang dapat menampung dan meresapkan air pada badan jalan. Kerusakan ini terkadang terjadi di dekat retakan, atau di daerah yang drainasenya kurang baik (sehingga perkerasan tergenang oleh air).

Gambar 3. 27. Lubang (*Pothole*)

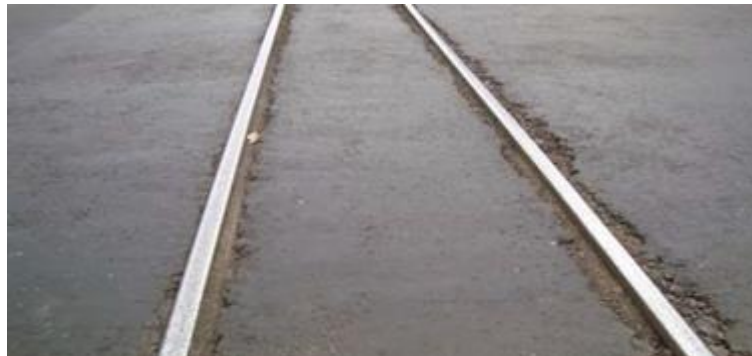
Jalan rel atau persilangan rel dan jalan raya, kerusakan pada perpotongan rel adalah penurunan atau benjol sekeliling atau diantara rel yang disebabkan oleh perbedaan karakteristik bahan. Tidak bisanya menyatu antara rel dengan lapisan perkerasan dan juga bisa disebabkan oleh lalu lintas yang melintasi antara rel dan perkerasan.

Gambar 3. 29. Rusak Perpotongan Rel (*Railroad Crossing*)

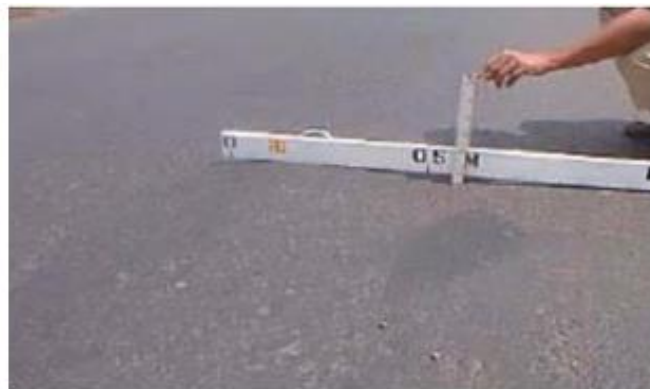
Istilah lain yang digunakan untuk menyebutkan jenis kerusakan ini adalah longitudinal ruts, atau channel/rutting. Bentuk kerusakan ini terjadi pada lintasan roda sejajar dengan as jalan dan berbentuk alur.

Gambar 3. 31. Alur (*Rutting*)

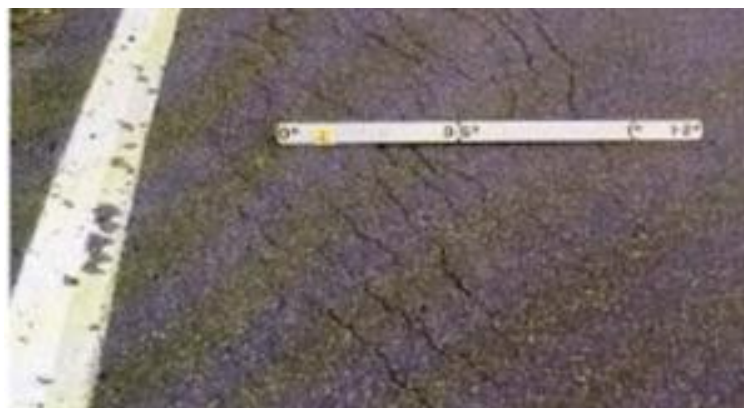
Patah slip adalah retak yang seperti bulan sabit atau setengah bulan yang disebabkan lapisan perkerasan terdorong atau meluncur merusak bentuk lapisan perkerasan. Kerusakan ini biasanya disebabkan oleh kekuatan dan pencampuran lapisan perkerasan yang rendah dan jelek.

Gambar 3. 35. Patah Slip (*Slippage Cracking*)

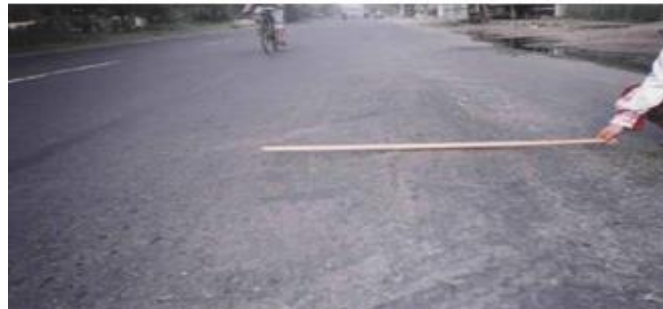
Gambar 3. 37. Mengembang Jembul (Swell)
