BAB III

LANDASAN TEORI

A. Jenis-Jenis dan Tingkat Kerusakan Permukaan Jalan

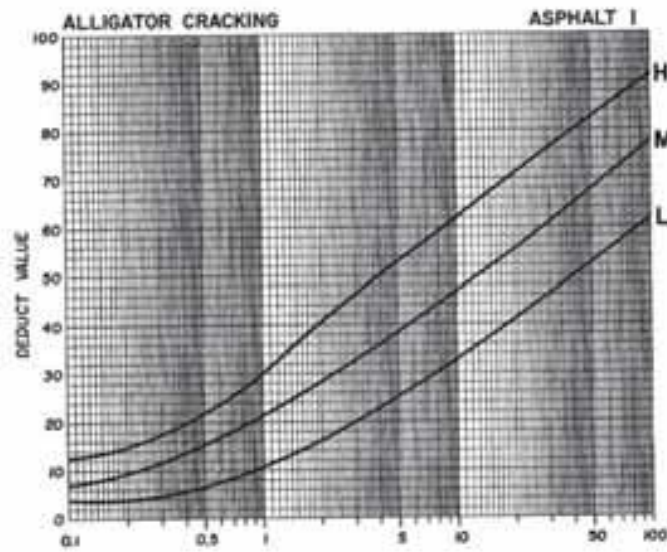
Gambar 3.1 *Deduct value* Retak Kulit Buaya
 Sumber : Shanin, Army Corp of Engineers USA 1994

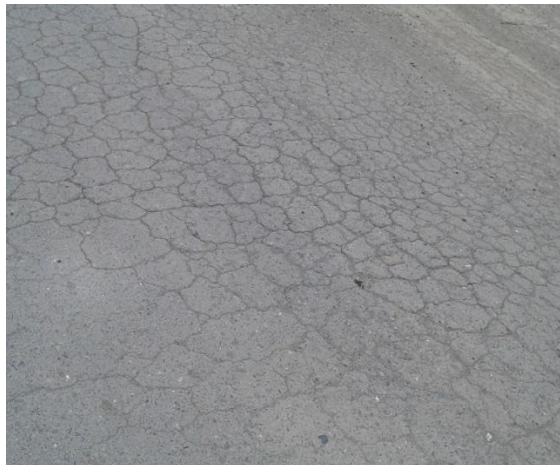
Retak yang berbentuk sebuah jaringan dari bidang persegi banyak (*polygon*) kecil menyerupai kulit buaya, dengan lebar celah lebih besar atau sama dengan 3 mm. Retak ini disebabkan oleh kelelahan akibat beban lalu lintas yang berulang-ulang.

Gambar 3.2 Retak Kulit Buaya (*Aligator Cracking*)

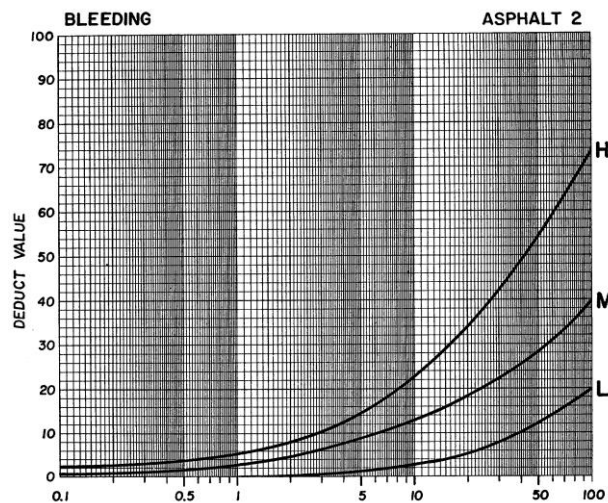
Gambar 3.3 *Deduct Value* Kegemukan

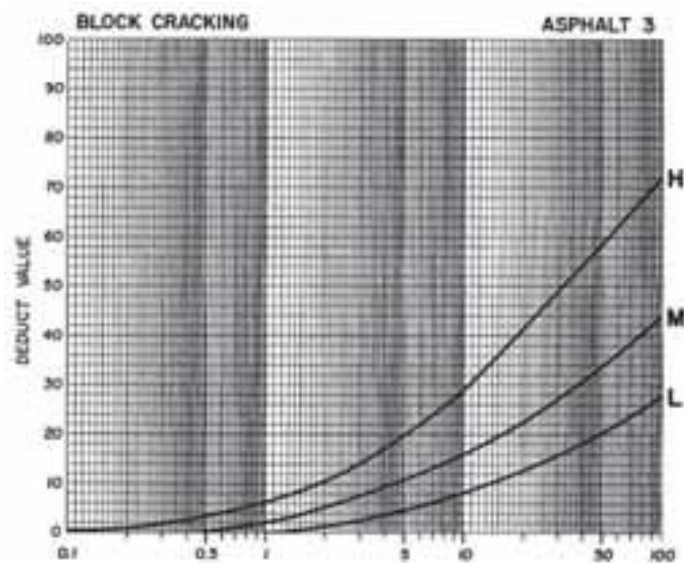
Gambar 3.5 *Deduct value* Retak Kotak-Kotak
Sumber : Shanin, Army Corp of Engineers USA 1994

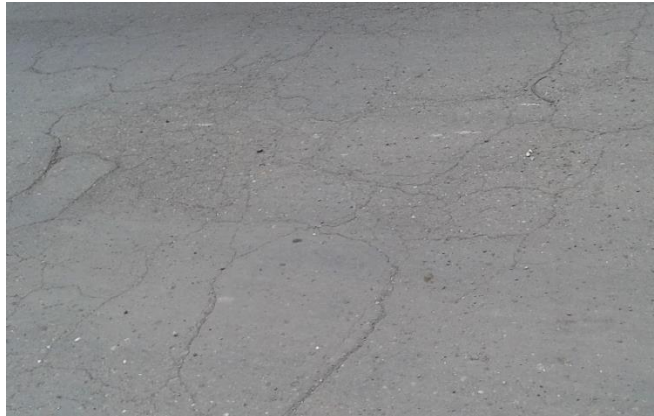
Sesuai dengan namanya, retak ini berbentuk blok atau kotak pada perkerasan jalan. Retak ini terjadi umumnya pada lapisan tambahan (*overlay*), yang menggambarkan pola retakan perkerasan di bawahnya. Ukuran blok umumnya lebih dari 200 mm x 200 mm.

Gambar 3.6 Retak Kotak-kotak (*Block Cracking*)

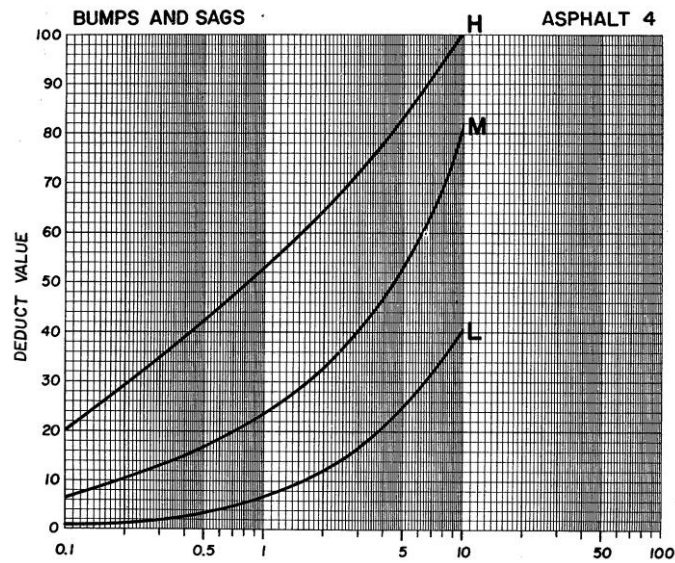
Gambar 3.7 *Deduct Value* Cekungan
 Sumber : Shanin, Army Corp of Engineers USA 1994

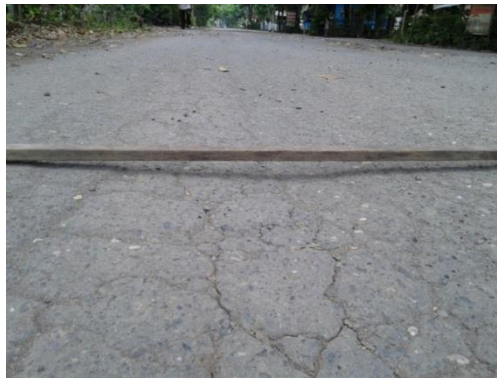
Bendul kecil yang menonjol keatas, pemindahan pada lapisan perkerasan itu disebabkan perkerasan tidak stabil. Bendul juga dapat disebabkan oleh beberapa faktor, yaitu:

Gambar 3.8 Cekungan (*Bump and Sags*)

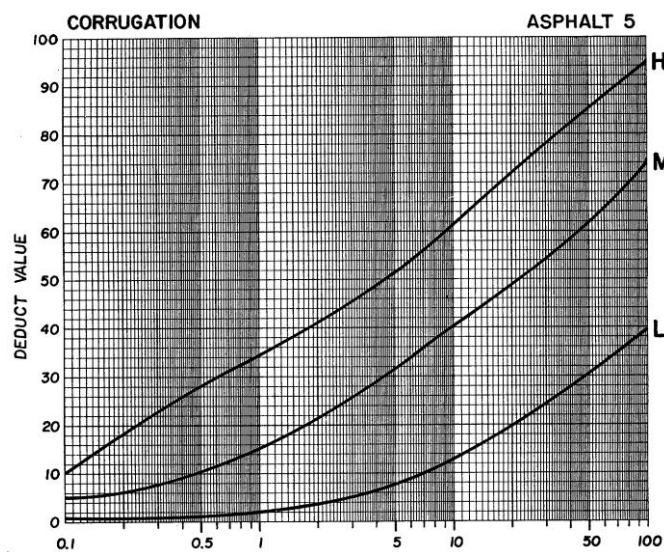
Gambar 3.9 *Deduct Value* Keriting

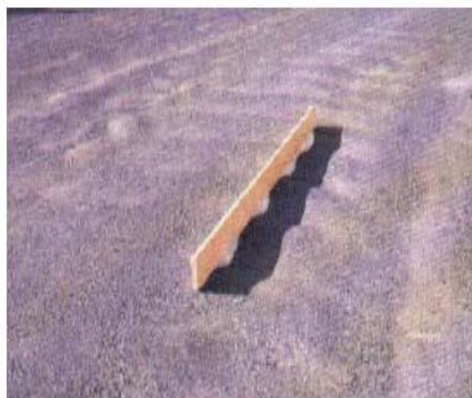
Kerusakan ini dikenal juga dengan istilah lain yaitu, *Ripples*. bentuk kerusakan ini berupa gelombang pada lapis permukaan, atau dapat dikatakan alur yang arahnya melintang jalan, dan sering disebut juga dengan *Plastic Movement*. Kerusakan ini umumnya terjadi pada tempat berhentinya kendaraan, akibat pengereman kendaraan.

Gambar 3.10 Keriting (*Corrugation*)

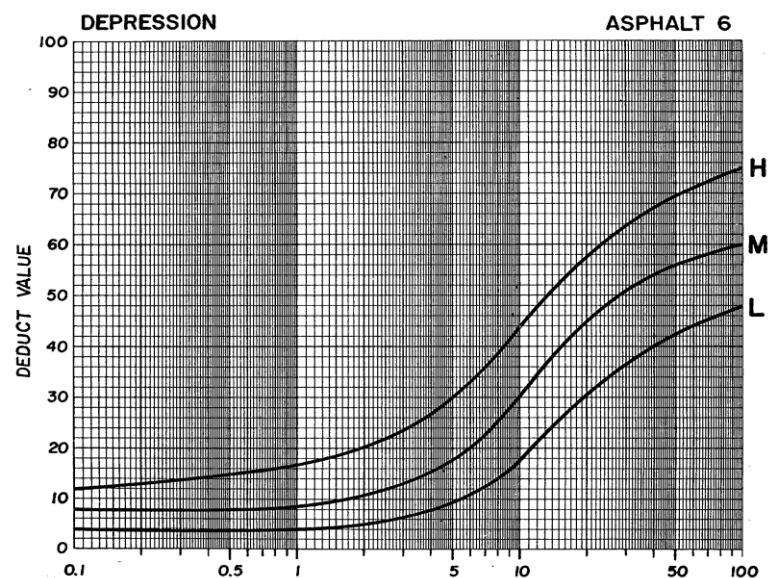
Gambar 3.11 *Deduct Value* Amblas

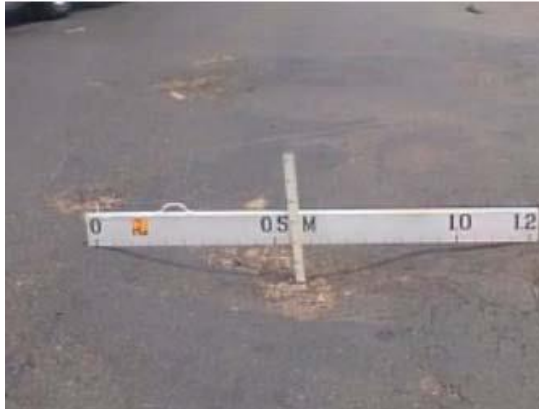
Bentuk kerusakan yang terjadi ini berupa amblas atau turunnya permukaan lapisan permukaan perkerasan pada lokasi-lokasi tertentu (setempat) dengan atau tanpa retak. Kedalaman kerusakan ini umumnya lebih dari 2 cm dan akan menampung atau meresapkan air

Gambar 3.12 Ambblas (*Depression*)

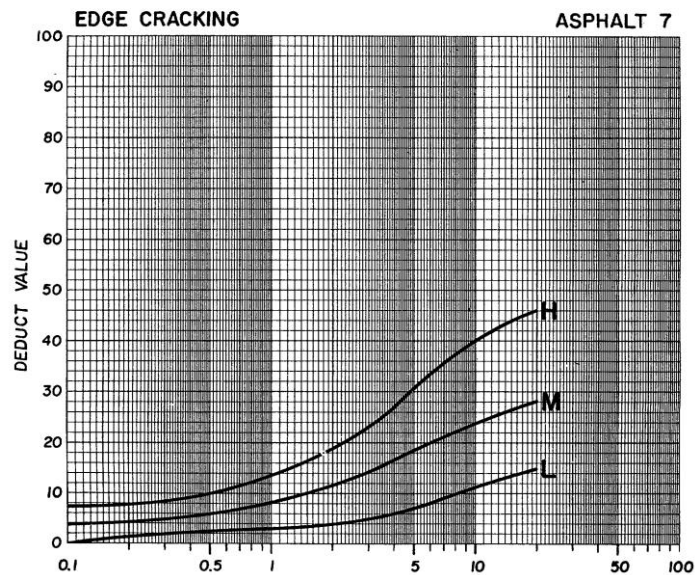
Gambar 3.13 *Deduct Value* Retak Samping Jalan
Sumber : Shanin, Army Corp of Engineers USA 1994

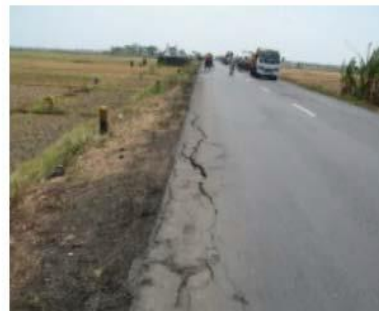
Retak pinggir adalah retak yang sejajar dengan jalur lalu lintas dan juga biasanya berukuran 1 sampai 2 kaki (0,3 – 0,6 m) dari pinggir perkerasan. Ini biasanya disebabkan oleh beban lalu lintas atau cuaca yang memperlemah pondasi atas maupun bawah yang dekat dengan pinggir perkerasan. Diantara area retak pinggir perkerasan juga disebabkan oleh tingkat kualitas tanah yang lunak dan kadang pondasi bergeser.

Gambar 3.14 Retak Samping Jalan (*Edge Cracking*)
Sumber : Bina Marga No.03/MN/B/1983

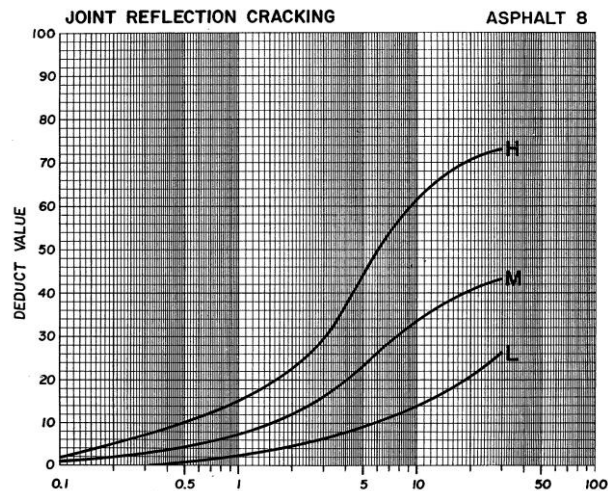
Gambar 3.15 *Deduct Value* Retak Sambung
 Sumber : Shanin, Army Corp of Engineers USA 1994

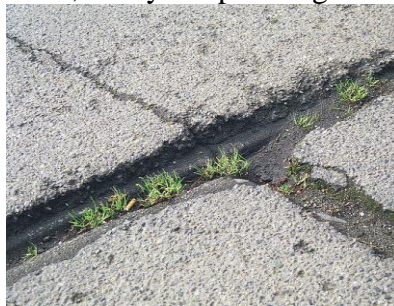
Kerusakan ini umumnya terjadi pada perkerasan aspal yang telah dihamparkan diatas perkerasan beton semen Portland. Retak terjadi pada lapisan tambahan (*overlay*) aspal yang mencerminkan pola retak dalam perkerasan beton lama yang berbeda dibawahnya. Pola retak dapat kearah memanjang, melintang, diagonal atau membentuk blok.

Gambar 3.16 Retak Sambung (*Joint Reflec Cracking*)
 Sumber : Bina Marga No.03/MN/B/1983

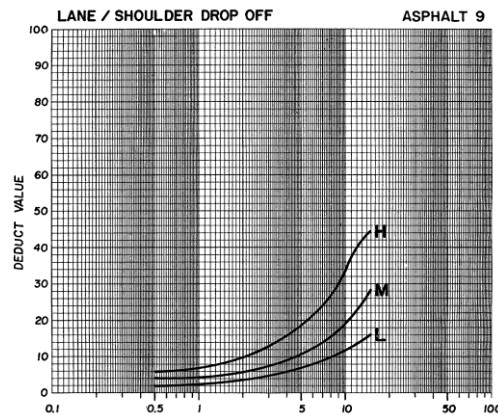
Gambar 3.17 *Deduct Value* Pinggiran Jalan Turun Vertikal
 Sumber : Shanin, Army Corp of Engineers USA 1994

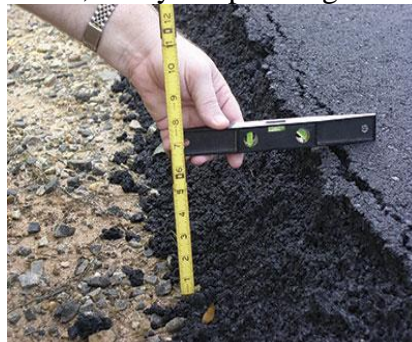
Bentuk kerusakan ini terjadi akibat terdapatnya beda ketinggian antara permukaan perkerasan dengan permukaan bahu atau tanah sekitarnya, dimana permukaan bahu lebih rendah terhadap permukaan perkerasan.

Gambar 3.18 Pinggiran Jalan Turun Vertikal
 Sumber : Bina Marga No.03/MN/B/1983

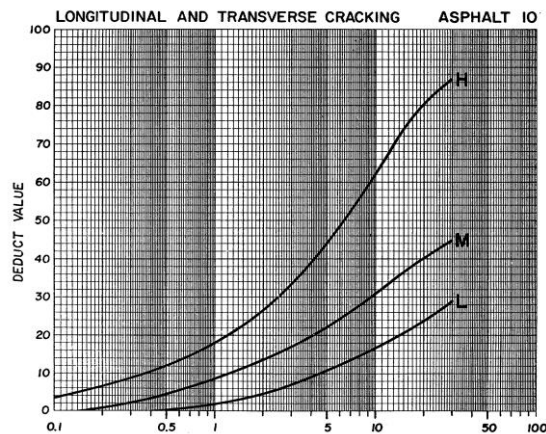
Gambar 3.19 *Deduct Value* Retak Memanjang/Melintang
 Sumber : Shanin, Army Corp of Engineers USA 1994

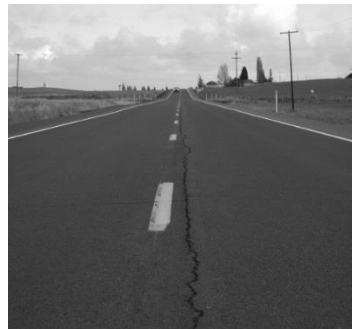
Jenis kerusakan ini terdiri dari macam kerusakan sesuai dengan namanya yaitu, retak memanjang dan melintang pada perkerasan. Retak ini terjadi berjajar yang terdiri dari beberapa celah.

Gambar 3.20 Retak Memanjang/Melintang
 Sumber : Bina Marga No.03/MN/B/1983

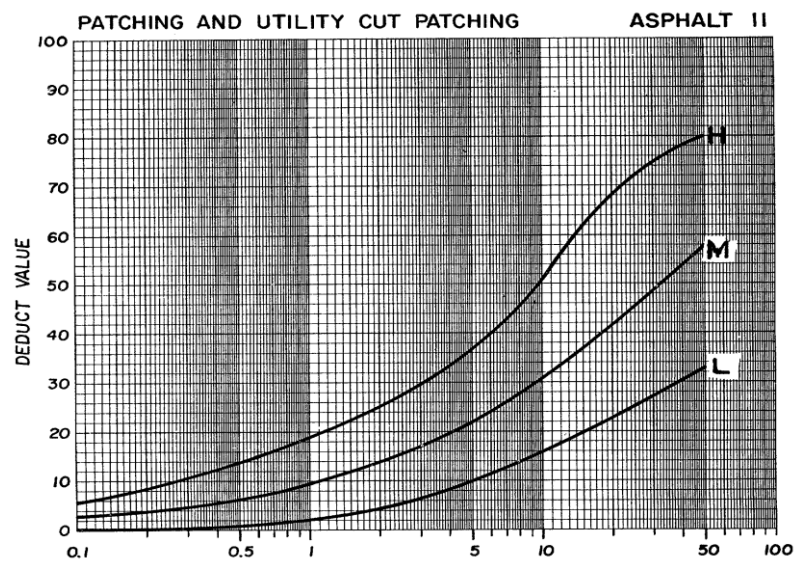
Gambar 3.21 *Deduct Value* Tambalan

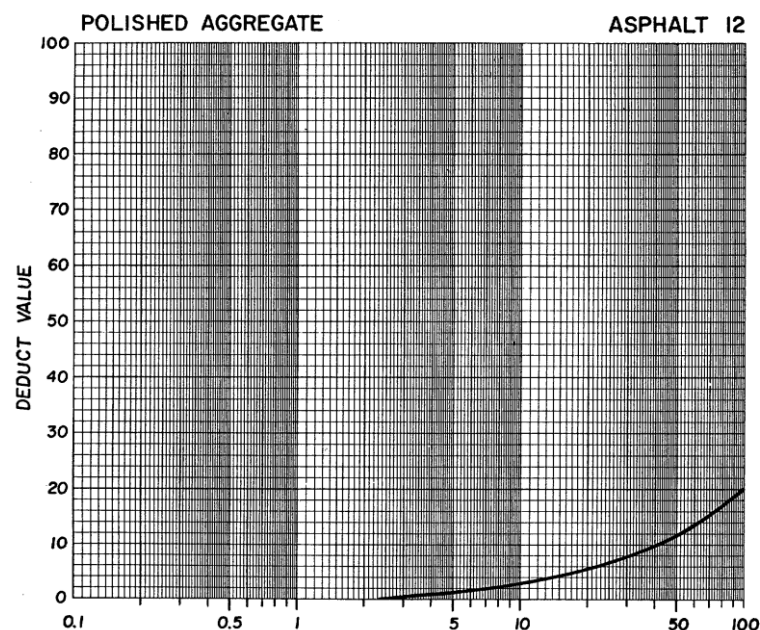
Gambar 3.23 *Deduct Value* Pengausan Agregat
Sumber : Shanin, Army Corp of Engineers USA 1994

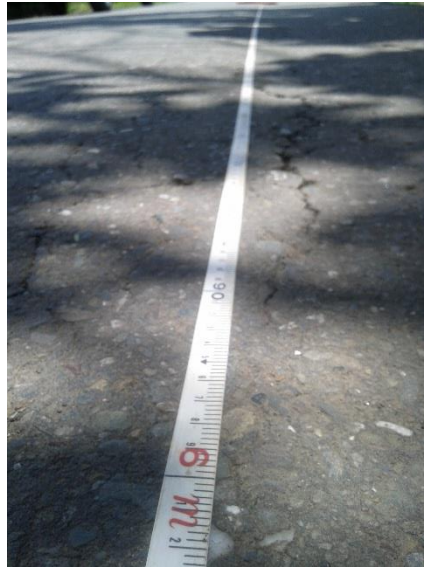
Kerusakan ini disebabkan oleh penerapan lalu lintas yang berulang-ulang dimana agregat pada perkerasan menjadi licin dan perekatan dengan permukaan roda pada tekstur perkerasan yang mendistribusikannya tidak sempurna. Pada pengurangan kecepatan roda atau gaya pengereman, jumlah pelepasan butiran dimana pemeriksaan masih menyatakan agregat itu dapat dipertahankan kekuatan dibawah aspal, permukaan agregat yang licin. Kerusakan ini dapat diindikasikan dimana pada nomor *skid resistance test* adalah rendah.

Gambar 3.24 Pengausan Agregat (*Polised Agregat*)

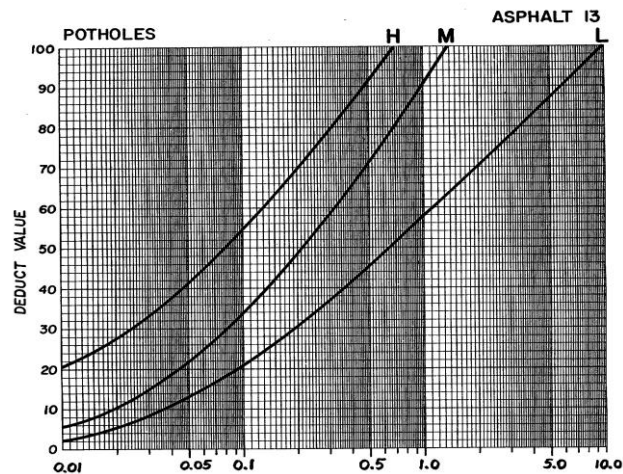
Gambar 3.25 Deduct Value Lubang

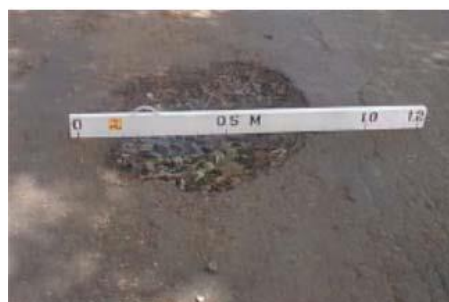
Kerusakan ini berbentuk seperti mangkok yang dapat menampung dan meresapkan air pada badan jalan. Kerusakan ini terkadang terjadi di dekat retakan, atau di daerah yang drainasenya kurang baik (sehingga perkerasan tergenang oleh air).

Gambar 3.26 Lubang (Pothole)

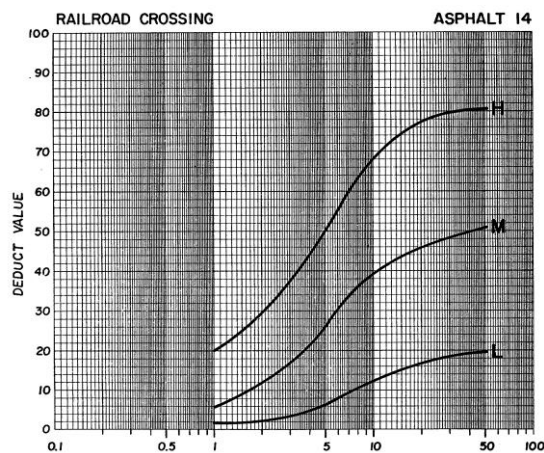
Gambar 3.27 *Deduct Value* Rusak Perpotongan Rel
Sumber : Shanin, Army Corp of Engineers USA 1994

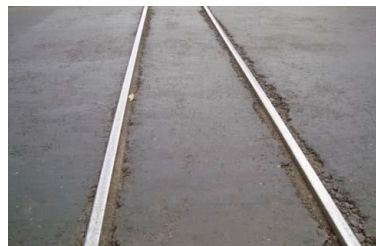
Jalan rel atau persilangan rel dan jalan raya, kerusakan pada perpotongan rel adalah penurunan atau benjol sekeliling atau diantara rel yang disebabkan oleh perbedaan karakteristik bahan. Tidak bisanya menyatu

Gambar 3.28 Rusak Perpotongan Rel (*Railroad Crossing*)
Sumber : Bina Marga No.03/MN/B/1983

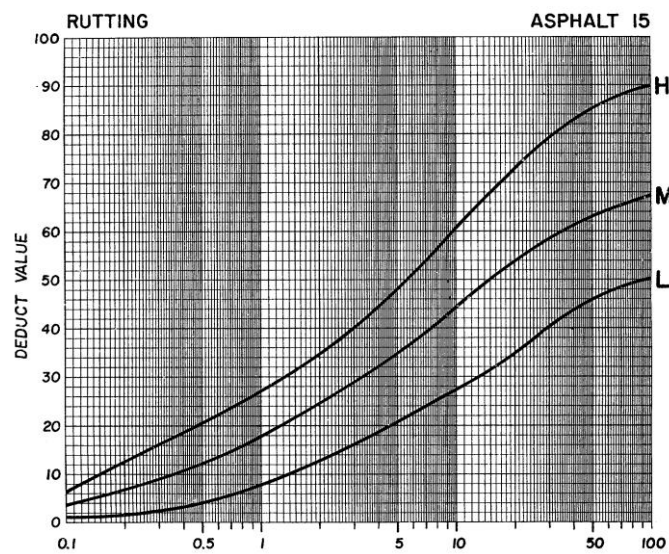
Gambar 3.29 *Deduct Value Alur*

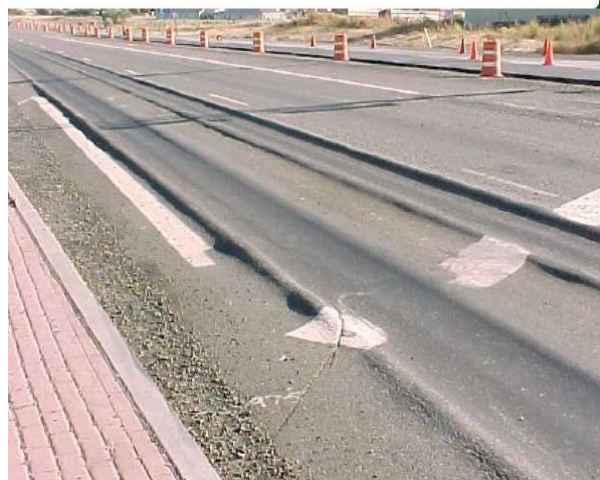
Istilah lain yang digunakan untuk menyebutkan jenis kerusakan ini adalah *longitudinal ruts*, atau *channel/rutting*. Bentuk kerusakan ini terjadi pada lintasan rida sejajar dengan as jalan dan berbentuk alur.

Gambar 3.30 Alur (*Rutting*)

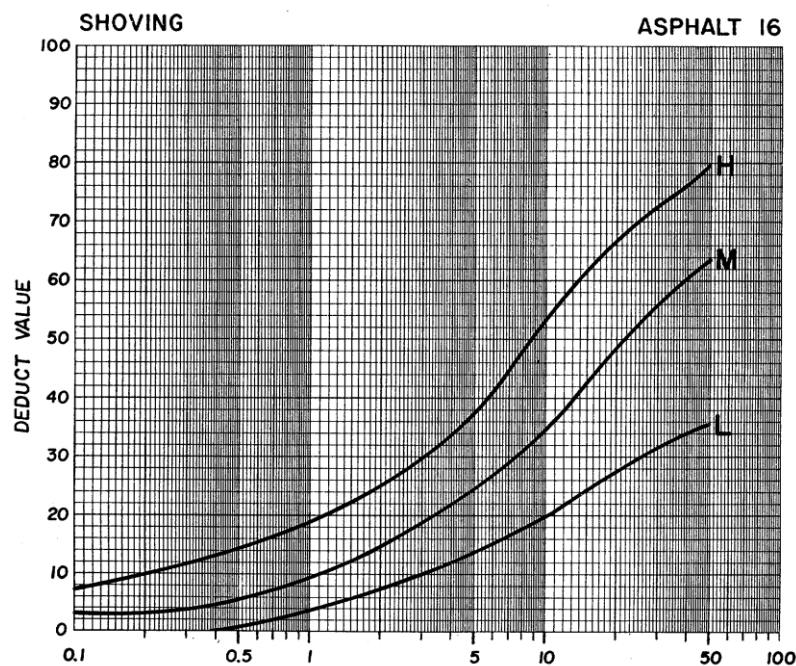
Gambar 3.31 *Deduct Value* Sungkur

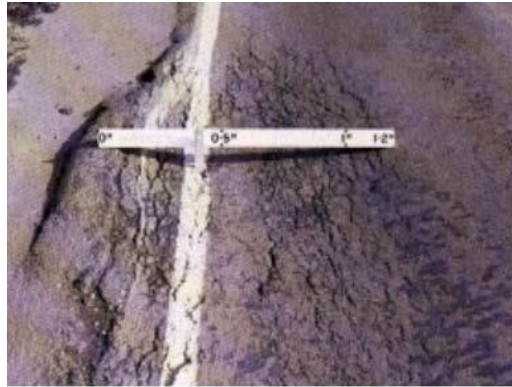
Sungkur adalah perpindahan lapisan perkerasan pada bagian tertentu yang disebabkan oleh beban lalu lintas. Beban lalu lintas akan mendorong berlawanan dengan perkerasan dan akan menghasilkan ombak pada lapisan perkerasan. Kerusakan ini biasanya disebabkan oleh aspal yang tidak stabil dan terangkat ketika menerima beban dari kendaraan.

Gambar 3.32 Sungkur (*Shoving*)

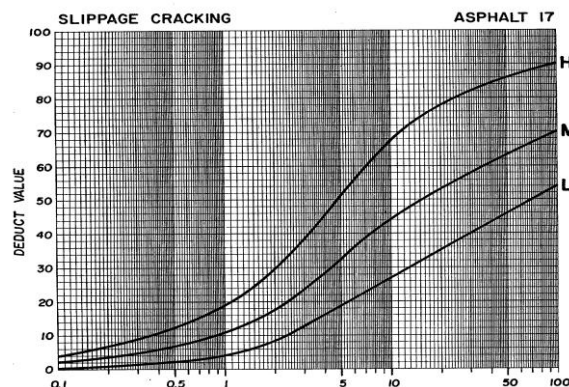
Gambar 3.33 *Deduct Value* Patah Slip

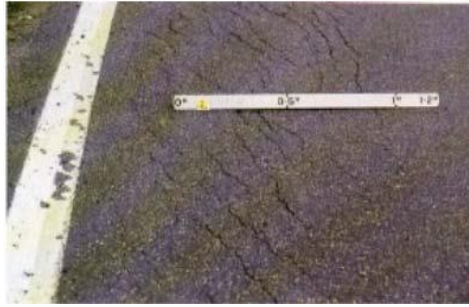
Patah slip adalah retak yang seperti bulan sabit atau setengah bulan yang disebabkan lapisan perkerasan terdorong atau meluncur merusak bentuk lapisan perkerasan. Kerusakan ini biasanya disebabkan oleh kekuatan dan pencampuran lapisan perkerasan yang rendah dan buruk.

Gambar 3.34 Patah Slip (*Slippage Cracking*)

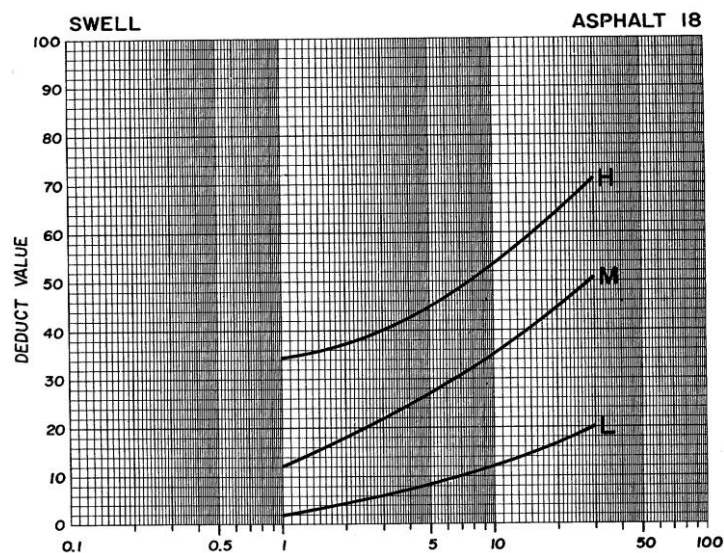
Gambar 3.35 *Deduct Value* Mengembang Jembul
Sumber : Shanin, Army Corp of Engineers USA 1994

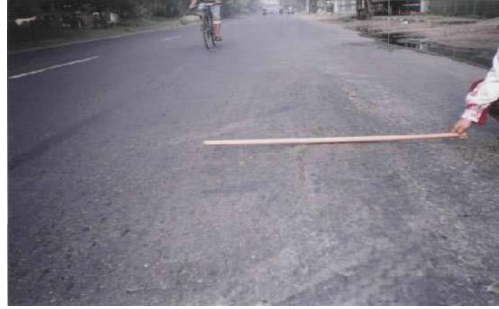
Mengembang jembul mempunyai ciri menonjol keluar sepanjang lapisan perkerasan yang berangsur-angsur mengombak kira-kira panjangnya 10 kaki (3,048m). Mengembang jembang dapat disertai dengan retak lapis perkerasan dan biasanya disebabkan oleh perubahan cuaca atau tanah yang menjembul keatas.

Gambar 3.36 Mengembang Jembul (*Swell*)

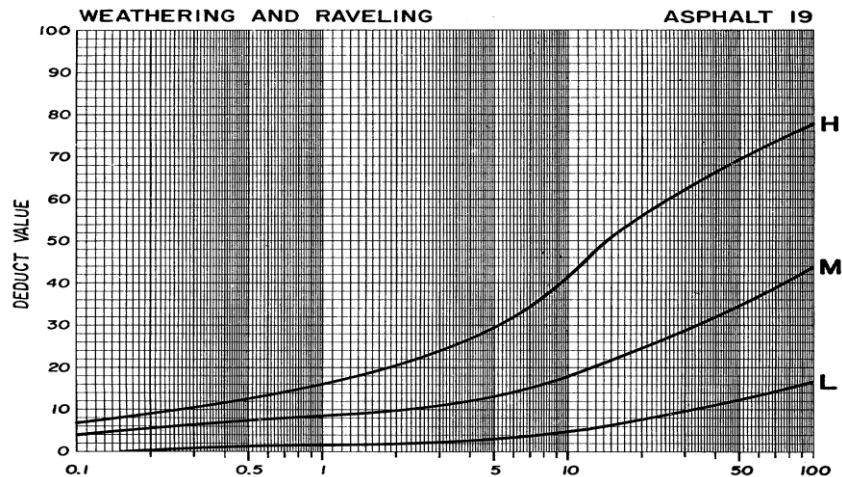
Gambar 3.37 *Deduct Value* Pelepasan Butir
 Sumber : Shanin, Army Corp of Engineers USA 1994

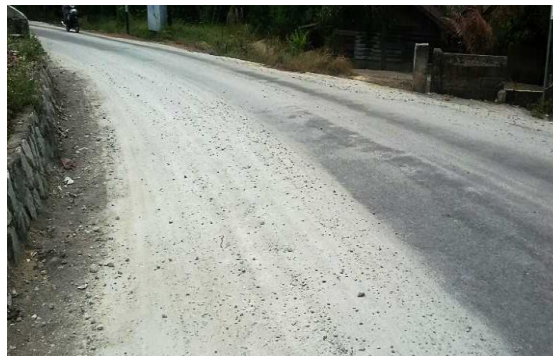
Pelepasan butir disebabkan lapisan perkerasan yang kehilangan aspal atau tar pengikat dan tercabutnya partikel-partikel agregat. Kerusakan ini menunjukkan salah satu pada aspal pengikat tidak kuat untuk menahan gaya dorong roda kendaraan atau presentasi kualitas campuran jelek. Hal ini dapat disebabkan oleh tipe lalu lintas tertentu, melemahnya aspal pengikat lapisan perkerasan dan tercabutnya agregat yang sudah lemah karena terkena tumpahan minyak bahan bakar.

Gambar 3.38 Pelepasan Butir (*Weathering/Raveling*).
 Sumber : Bina Marga No.03/MN/B/1983

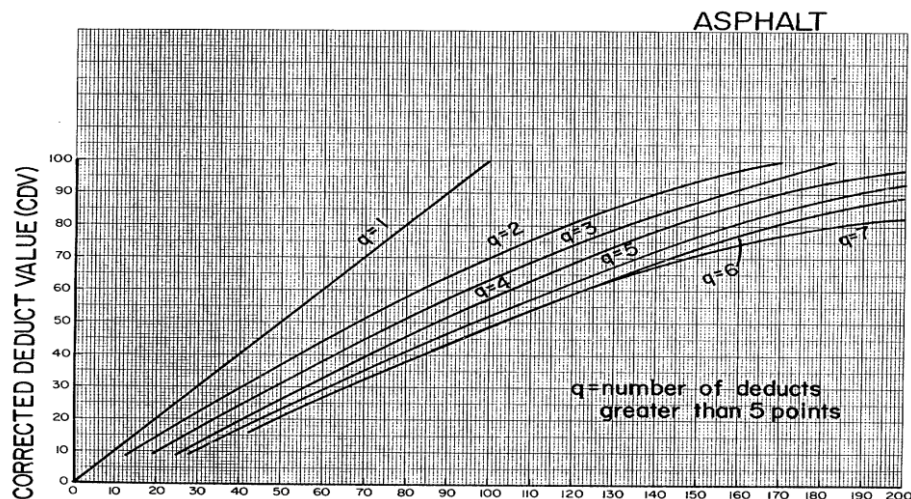
Nilai pengurang terkoreksi atau CDV diperoleh dari kurva hubungan antara nilai pengurang total (TDV) dan nilai pengurang (DV) dengan memilih kurva yang sesuai. Jika nilai CDV yang diperoleh lebih kecil dari nilai pengurang tertinggi (*Highest Deduct Value*, HDV), maka CDV yang digunakan adalah nilai pengurang individual yang tertinggi. Nilai CDV dapat ditentukan dari grafik hubungan seperti yang disajikan pada Gambar 3.39.

Gambar 3.39 Grafik *Corrected Deduct Value* (CDV)
 Sumber : Shanin, Army Corp of Engineers USA 1994

Nilai CDV dapat dicari setelah nilai q diketahui dengan cara menjumlah nilai *deduct*, selanjutnya mengplotkan jumlah *deduct value* tadi pada gambar grafik CDV sesuai dengan nilai q yang diperoleh.
