BAB III

LANDASAN TEORI

A. Jenis-jenis Kerusakan Perkerasan Jalan

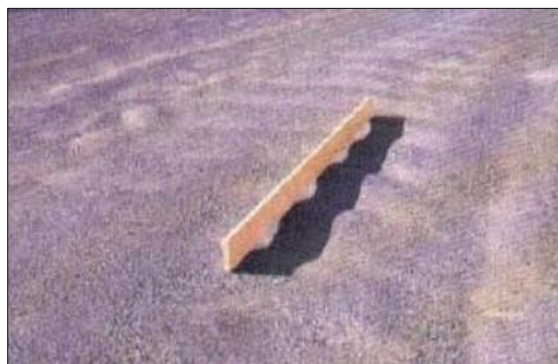
Gambar 3.10 Keriting (*Corrugation*)

Kerusakan ini dikenal juga dengan istilah lain yaitu, *Ripples*. bentuk kerusakan ini berupa gelombang pada lapis permukaan, atau dapat dikatakan alur yang arahnya melintang jalan, dan sering disebut juga dengan *Plastic Movement*. Kerusakan ini umumnya terjadi pada tempat berhentinya kendaraan, akibat pengereman kendaraan. Adapun penyebab dari keriting (*corrugation*) juga dapat disebabkan oleh beberapa faktor yaitu :

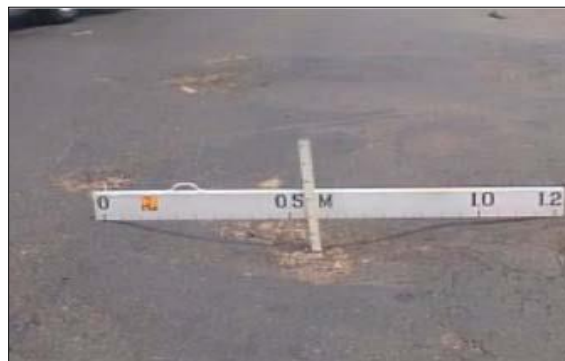
Gambar 3.12 Amblas (*Depression*)

Bentuk kerusakan yang terjadi ini berupa amblas atau turunnya permukaan lapisan permukaan perkerasan pada lokasi-lokasi tertentu (setempat) dengan atau tanpa retak. Kedalaman kerusakan ini umumnya lebih dari 2 cm dan akan menampung atau meresapkan air. Adapun penyebab dari amblas (*depression*) juga dapat disebabkan oleh beberapa faktor yaitu

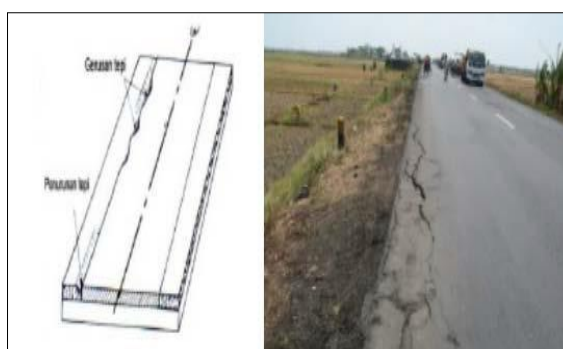
Gambar 3.14 Retak Samping Jalan (*Edge Cracking*)

Retak pinggir adalah retak yang sejajar dengan jalur lalu lintas dan juga biasanya berukuran 1 sampai 2 kaki (0,3 – 0,6 m) dari pinggir perkerasan. Ini biasa disebabkan oleh beban lalu lintas atau cuaca yang memperlemah pondasi atas maupun pondasi bawah yang dekat dengan pinggir perkerasan. Diantara area retak pinggir perkerasan juga disebabkan oleh tingkat kualitas tanah yang lunak dan kadangkadang pondasi yang bergeser. Adapun penyebab dari retak pinggir (*edge cracking*) juga dapat disebabkan oleh beberapa faktor yaitu :

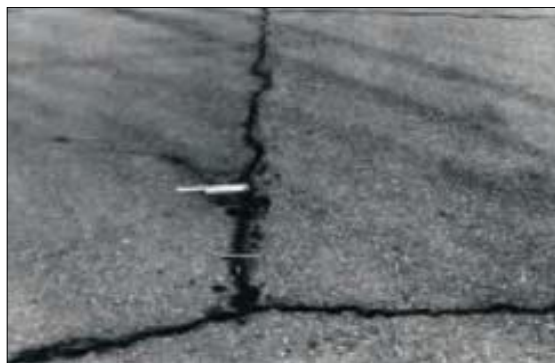
Gambar 3.16 Retak Sambung (*Joint Reflec Cracking*)

Kerusakan ini umumnya terjadi pada perkerasan aspal yang telah dihamparkan di atas perkerasan beton semen portland. Retak terjadi pada lapis tambahan (*overlay*) aspal yang mencerminkan pola retak dalam perkerasan beton lama yang berbeda di bawahnya. Pola retak dapat kearah memanjang, melintang, diagonal atau membentuk blok. Adapun penyebab dari (*joint reflection cracking*) juga dapat disebabkan oleh beberapa faktor yaitu :

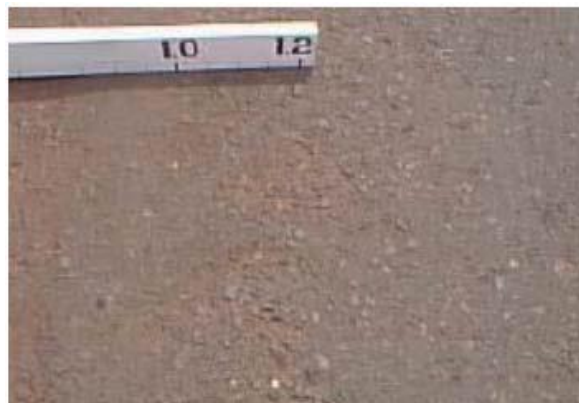
Gambar 3.24 Pengausan Agregat (*Polised Agregat*)

Kerusakan ini disebabkan oleh penerapan lalu lintas yang berulang-ulang dimana agregat pada perkerasan menjadi licin dan perekatan dengan permukaan roda pada tekstur perkerasan yang mendistribusikannya tidak sempurna. Pada pengurangan kecepatan roda atau gaya pengereman, jumlah pelepasan butiran dimana pemeriksaan masih menyatakan agregat itu dapat dipertahankan kekuatan dibawah aspal, permukaan agregat yang licin. Kerusakan ini dapat diindikasikan dimana pada nomor skid resistance test adalah rendah. Adapun penyebab dari pengausan agregat (*polished aggregate*) juga dapat disebabkan oleh beberapa faktor yaitu :

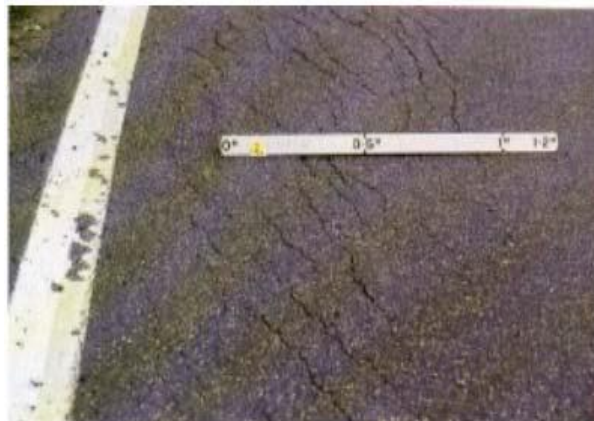
Gambar 3.34 Patah Slip (*Slippage Cracking*)

Patah slip adalah retak yang seperti bulan sabit atau setengah bulan yang disebabkan lapisan perkerasan terdorong atau meluncur merusak bentuk lapisan perkerasan. Kerusakan ini biasanya disebabkan oleh kekuatan dan pencampuran lapisan perkerasan yang rendah dan jelek. Adapun penyebab dari patah slip (*slippage cracking*) juga dapat disebabkan oleh beberapa faktor yaitu :
