BAB III

LANDASAN TEORI

A. *Existing Condition* dan Lokasi

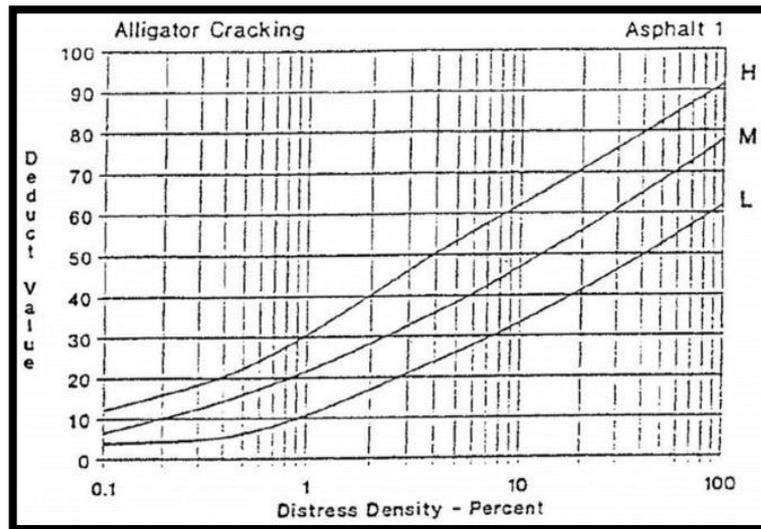
Gambar 3.2 *Deduct value* Retak Kulit Buaya

Pada penilaian metode PCI terdapat identifikasi kerusakan retak kulit buaya (*alligator cracking*) guna menentukan level atau tingkatan kerusakan, adapun tingkat kerusakan berdasarkan identifikasi pada retak kulit buaya (*alligator cracking*) dapat dilihat pada Tabel 3.1.

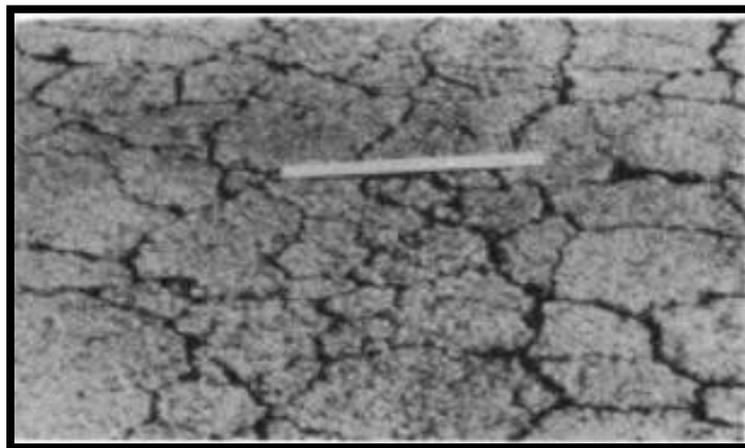
Gambar 3.3 Retak Kulit Buaya (*Alligator Cracking*)

Retak yang berbentuk sebuah jaringan dari bidang persegi banyak (*polygon*) kecil menyerupai kulit buaya, dengan lebar celah lebih besar atau sama dengan 3mm. Retak ini disebabkan oleh kelelahan akibat beban lalu lintas yang berulang-ulang. Adapun penyebab dari retak kulit buaya (*alligator cracking*) yaitu:

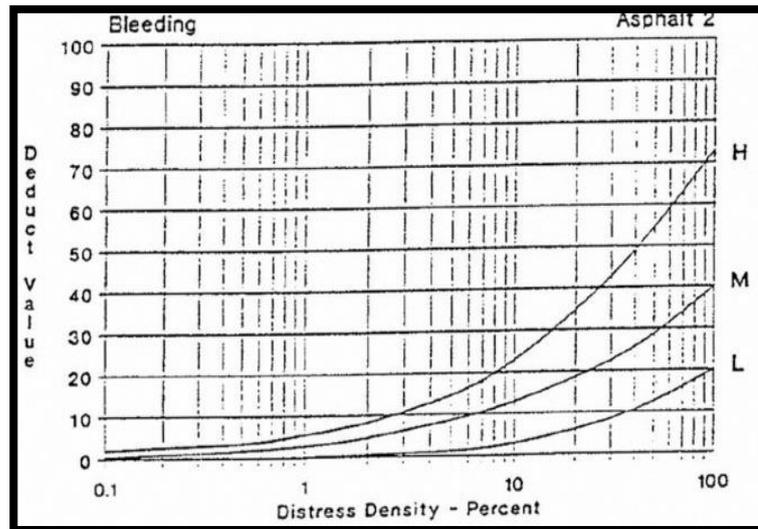
Gambar 3.4 *Deduct Value* Kegemukan

Pada penilaian metode PCI terdapat identifikasi kegemukan (bleeding) guna menentukan level atau tingkatan kerusakan yang terjadi, adapun tingkat kerusakan berdasarkan identifikasi pada kegemukan (bleeding) dapat dilihat pada Tabel 3.2.

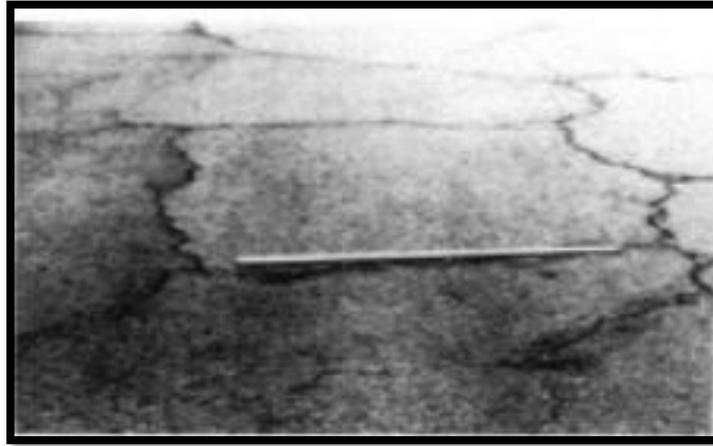
Gambar 3.7 Retak Kotak-kotak (*Block Cracking*)

Retak kotak-kotak ini berbentuk blok atau kotak pada perkerasan jalan. Retak ini terjadi umumnya pada lapisan tambahan (*overlay*), yang menggambarkan pola retakan perkerasan di bawahnya. Ukuran blok umumnya lebih dari 200 mm × 200 mm. Adapun penyebab dari retak kotak-kotak (*block cracking*) yaitu:

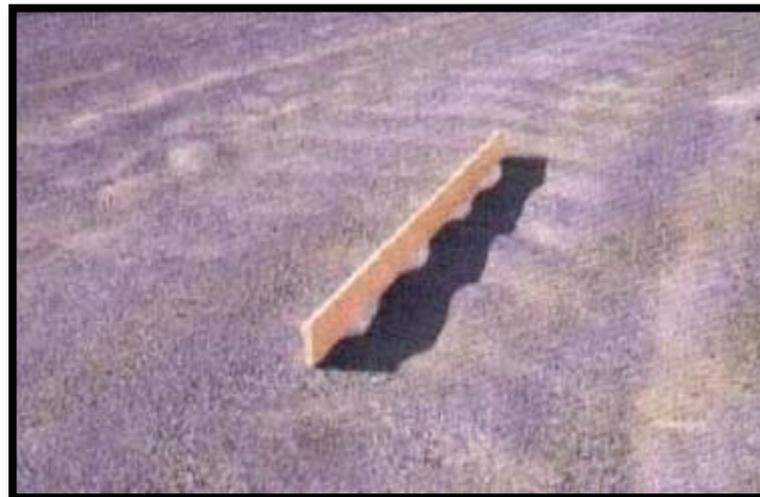
Gambar 3.11 Keriting (*Corrugation*)

Kerusakan ini dikenal juga dengan istilah lain yaitu, *Ripples*. Bentuk kerusakan ini berupa gelombang pada lapis permukaan, atau dapat dikatakan alur yang arahnya melintang jalan, dan sering disebut juga dengan *Plastic Movement*. Kerusakan ini umumnya terjadi pada tempat berhentinya kendaraan, akibat pengereman kendaraan. Adapun penyebab dari keriting (*corrugation*) juga dapat disebabkan oleh beberapa faktor yaitu :

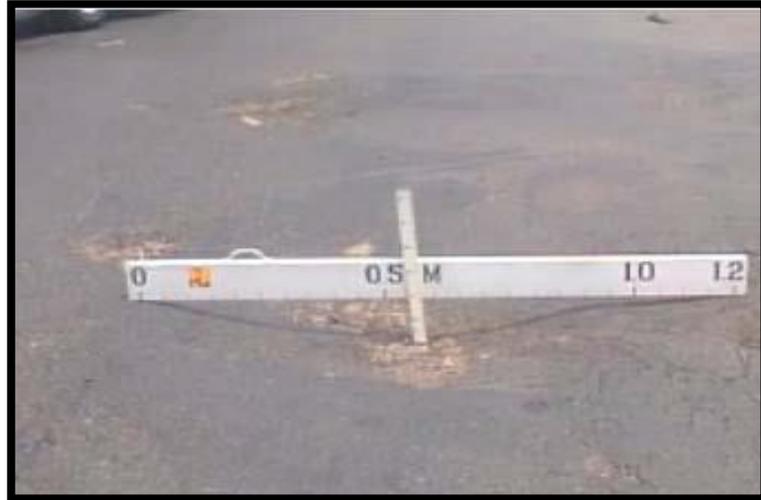
Gambar 3.13 Amblas (*Depression*)

Bentuk kerusakan yang terjadi ini berupa amblas atau turunnya permukaan lapisan permukaan perkerasan pada lokasi-lokasi tertentu (setempat) dengan atau tanpa retak. Kedalaman kerusakan ini umumnya lebih dari 2 cm dan akan menampung atau meresapkan air. Adapun penyebab dari amblas (*depression*) juga dapat disebabkan oleh beberapa faktor yaitu:

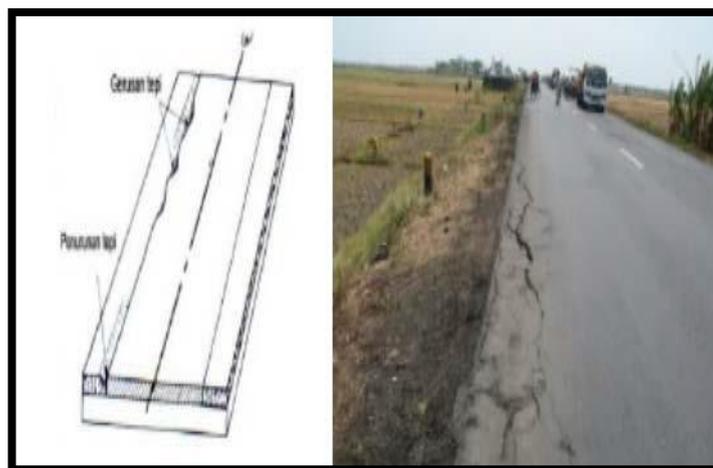
Gambar 3.15 Retak Samping Jalan (*Edge Cracking*)

Retak pinggir adalah retak yang sejajar dengan jalur lalu lintas dan juga biasanya berukuran 1 sampai 2 kaki (0,3 – 0,6 m) dari pinggir perkerasan. Ini biasa disebabkan oleh beban lalu lintas atau cuaca yang memperlemah pondasi atas maupun pondasi bawah yang dekat dengan pinggir perkerasan. Diantara area retak pinggir perkerasan juga disebabkan oleh tingkat kualitas tanah yang lunak dan kadang - kadang pondasi yang bergeser. Adapun penyebab dari retak pinggir (*edge cracking*) juga dapat disebabkan oleh beberapa faktor yaitu :

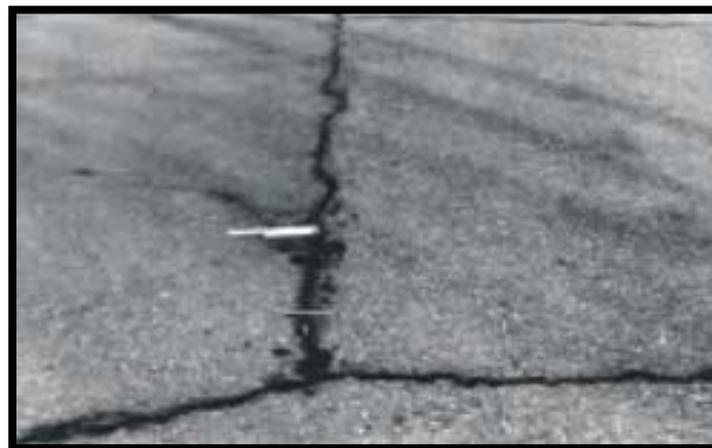
Gambar 3.17 Retak Sambung (*Joint Reflec Cracking*)

Kerusakan ini umumnya terjadi pada perkerasan aspal yang telah dihamparkan di atas perkerasan beton semen *portland*. Retak terjadi pada lapis tambahan (*overlay*) aspal yang mencerminkan pola retak dalam perkerasan beton lama yang berbeda di bawahnya. Pola retak dapat kearah memanjang, melintang, diagonal atau membentuk blok. Adapun penyebab dari (*joint reflec cracking*) juga dapat disebabkan oleh beberapa faktor yaitu :

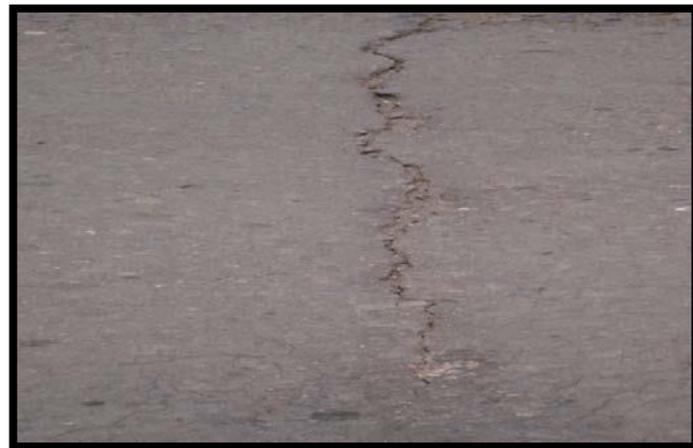
Gambar 3.19 Pinggiran Jalan Turun Vertikal

Bentuk kerusakan ini terjadi akibat terdapatnya beda ketinggian antara permukaan perkerasan dengan permukaan bahu atau tanah sekitarnya, dimana permukaan bahu lebih rendah terhadap permukaan perkerasan. Penyebab dari pinggiran jalan turun vertikal juga dapat disebabkan oleh beberapa faktor yaitu :

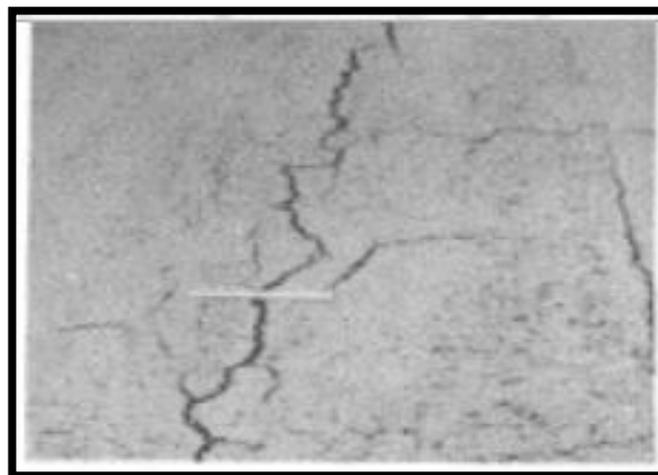
Gambar 3.21 Retak Memanjang/Melintang

Jenis kerusakan ini terdiri dari macam kerusakan sesuai dengan namanya yaitu, retak memanjang dan melintang pada perkerasan. Retak ini terjadi berjajar yang terdiri dari beberapa celah. Adapun penyebab dari retak memanjang/melintang (*longitudinal/trasverse cracking*) juga dapat disebabkan oleh beberapa faktor yaitu :

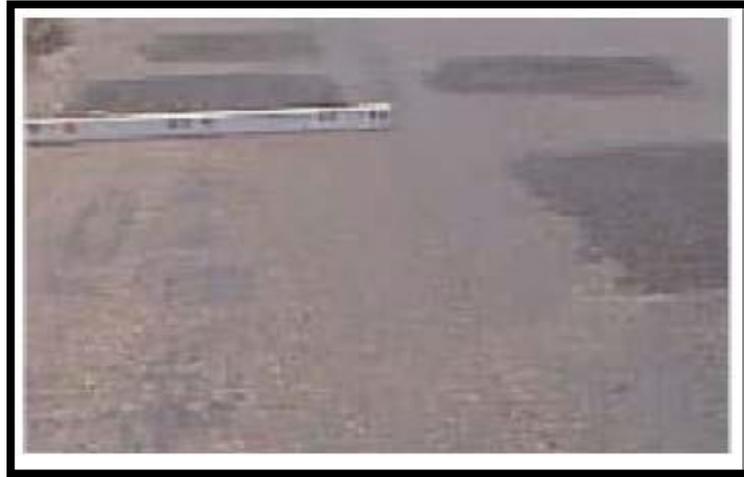
Gambar 3.23 Tambalan (*Patching end Utiliti Cut Patching*)

Tambalan adalah suatu bidang pada perkerasan dengan tujuan untuk mengembalikan perkerasan yang rusak dengan material yang baru untuk memperbaiki perkerasan yang ada. Tambalan adalah pertimbangan kerusakan diganti dengan bahan yang baru dan lebih bagus untuk perbaikan dari perkerasan sebelumnya. Tambalan dilaksanakan pada seluruh atau beberapa keadaan yang rusak pada badan jalan tersebut.

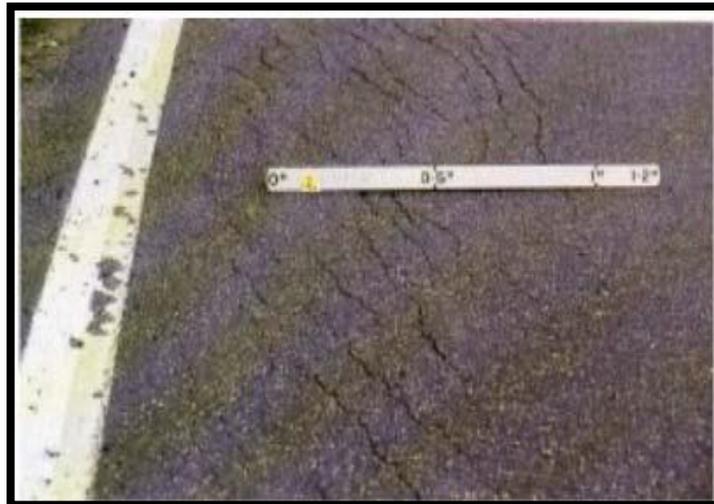
Gambar 3.35 Patah Slip (*Slippage Cracking*)

Patah slip adalah retak yang seperti bulan sabit atau setengah bulan yang disebabkan lapisan perkerasan terdorong atau meluncur merusak bentuk lapisan perkerasan. Kerusakan ini biasanya disebabkan oleh kekuatan dan pencampuran lapisan perkerasan yang rendah dan jelek. Adapun penyebab dari patah slip (*slippage cracking*) juga dapat disebabkan oleh beberapa faktor yaitu :

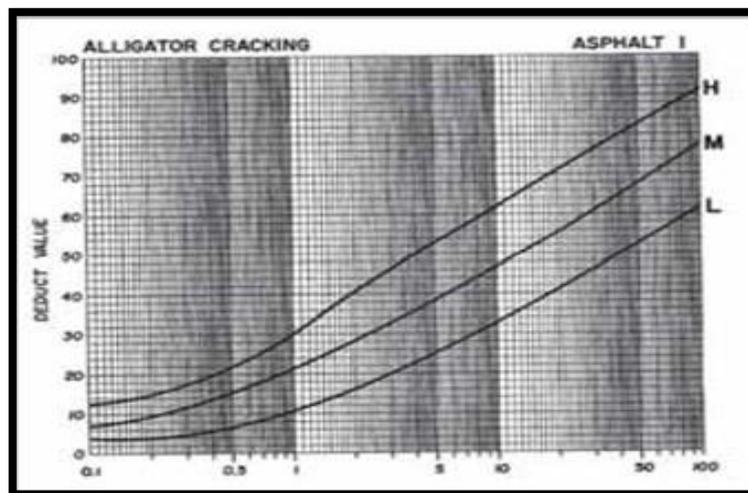
Gambar 3.40 Contoh Grafik *Deduct Value* Pada Retak buaya

Deduct Value adalah nilai pengurangan untuk tiap jenis kerusakan yang diperoleh dari kurva hubungan antara *density* dan *deduct value*. Setelah nilai kerapatan (*density*) didapatkan, maka nilai kerapatan yang didapatkan kemudian diplot pada grafik *Deduct Value* sesuai dengan tingkatan kerusakan pada grafik *Deduct Value*.

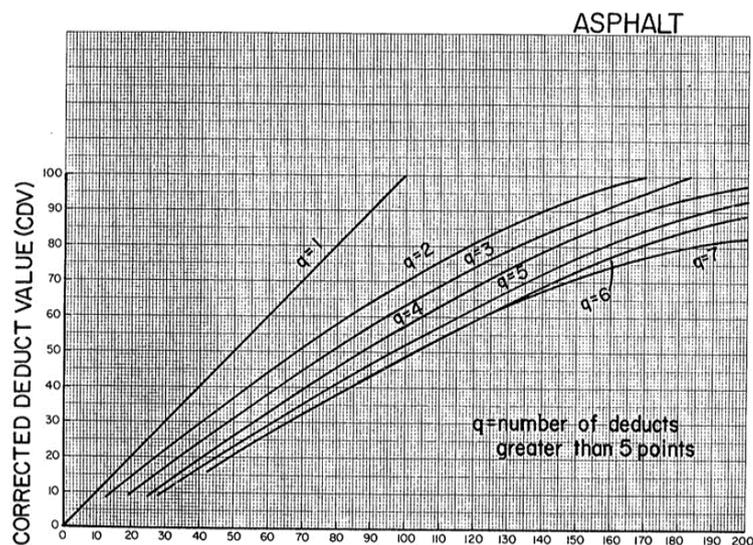
Gambar 3.41 *Corrected Deduct Value, CDV*

Setelah mengetahui nilai TDV (*Total Deduct Value*) dan q (*Number of Deduct Greater Than 5 points*) selanjutnya dapat dicari nilai CDV (*Corrected Deduct Value*) dengan cara plot nilai TDV (*Total Deduct Value*) pada grafik CDV yang dapat dilihat pada Gambar 3.41 sesuai dengan nilai q yang diperoleh. Apabila didapat nilai CDV yang diperoleh nilai yang lebih kecil dari pada nilai pengurang tertinggi/HDV (*Highest Deduct Value*), maka CDV yang digunakan adalah nilai pengurang individual yang tertinggi.

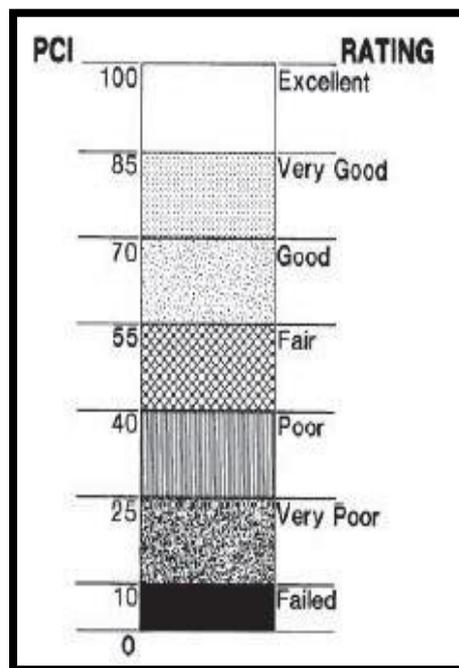
Berdasarkan nilai PCI (*Pavement Condition Index*) keseluruhan pada ruas jalan yang diteliti, maka akan diketahui klasifikasi kualitas perkerasan ruas jalan yang diteliti dengan berdasarkan beberapa tingkatan kondisi tertentu yaitu sempurna (*excellent*), sangat baik (*very good*), baik (*good*), sedang (*fair*), buruk (*poor*), sangat buruk (*very poor*), dan gagal (*failed*). Adapun besaran nilai PCI dapat dilihat pada Tabel 3.20 atau pada diagram pada Gambar 3.41.
