## **BAB V**

### **ANALISIS DATA DAN PEMBAHASAN**

#### **A. Perlintasan Sebidang**

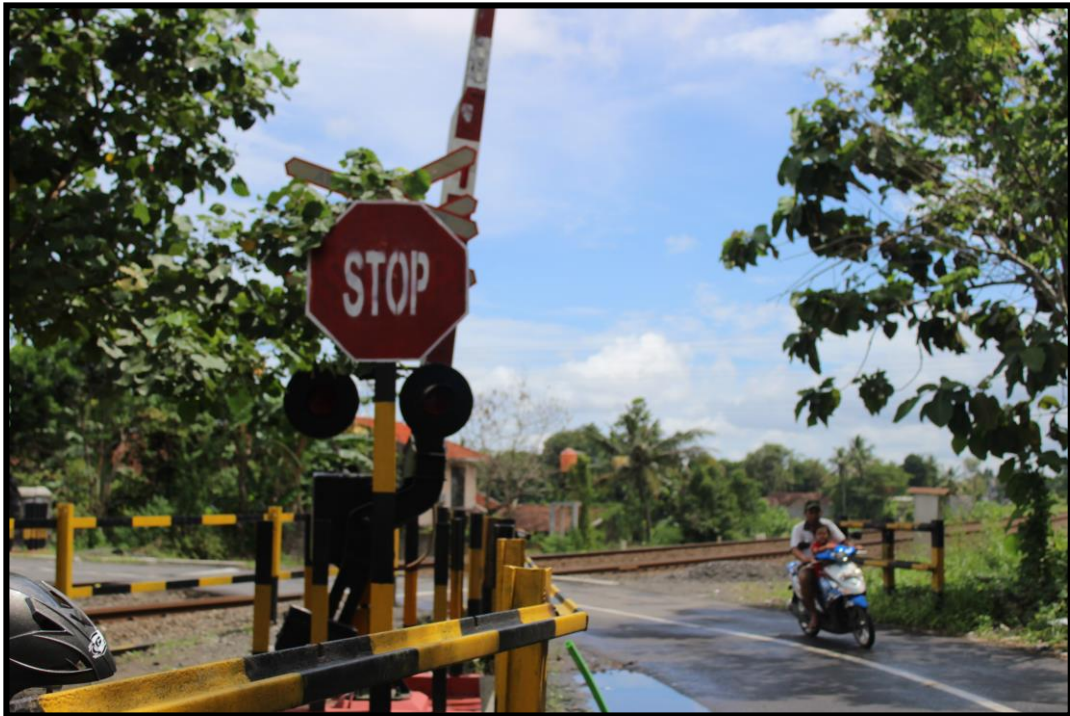
**Gambar 5. 2** Rambu larangan berjalan terus (STOP)

1. Rambu larangan berjalan terus (STOP) yang dipasang pada JPL 734 berjarak 7 meter untuk sisi utara dan selatan, hal itu sudah memenuhi standar peraturan yang berlaku dimana jarak minimal rambu larangan berjalan terus (STOP) 2,5 m dari sisi terluar perlintasan.

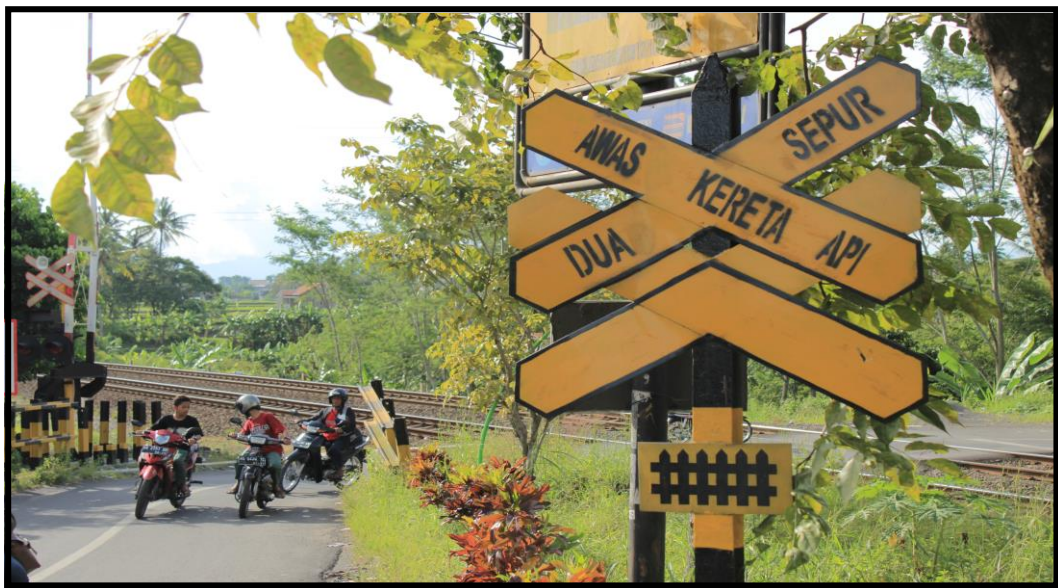
**Gambar 5. 3** Rambu larangan berjalan terus berjalur dua

2. Rambu larangan berjalan terus berjalur dua berjarak 20 meter dari sisi terluar rel untuk sisi utara dan 15 meter untuk sisi selatan, maka memenuhi syarat standar peraturan yang berlaku dimana jarak minimal rambu tersebut adalah 4,5 meter dari sisi terluar rel.

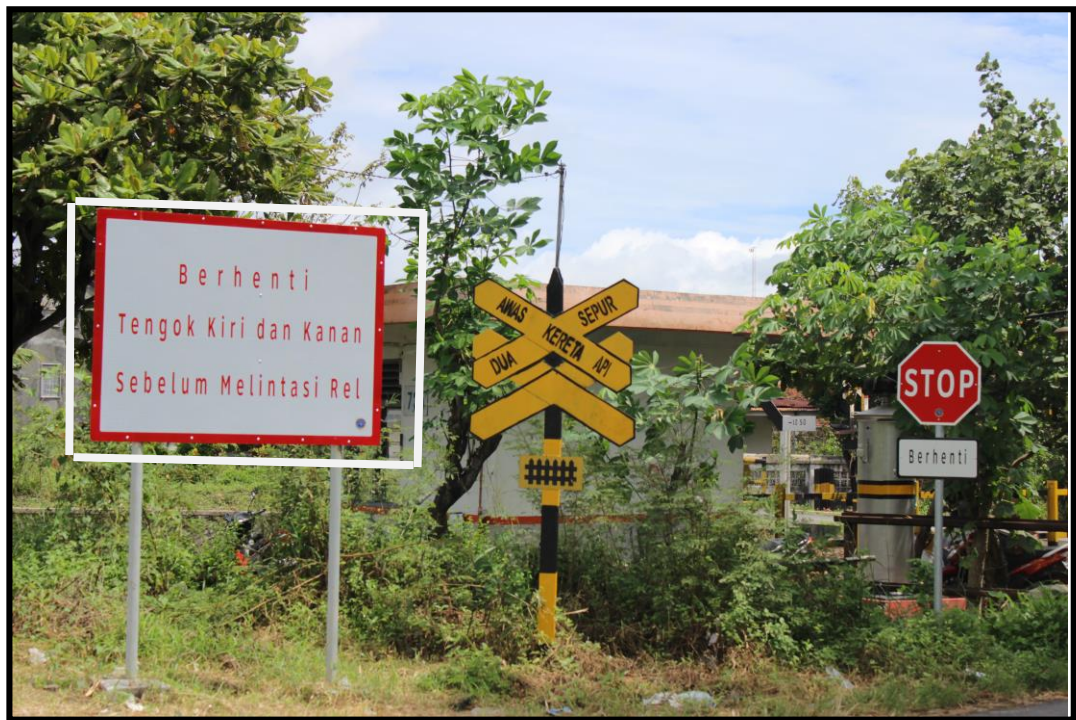
**Gambar 5. 4** Rambu larangan berupa kata-kata

- Rambu larangan berupa kata-kata agar pengemudi berhenti sebentar untuk memastikan tidak ada kereta api yang melintas yang dipasang minimal 30 m dari sisi terluar rel, rambu larangan ini terletak pada jarak 23 m di sisi utara dan 20 m di sisi selatan.

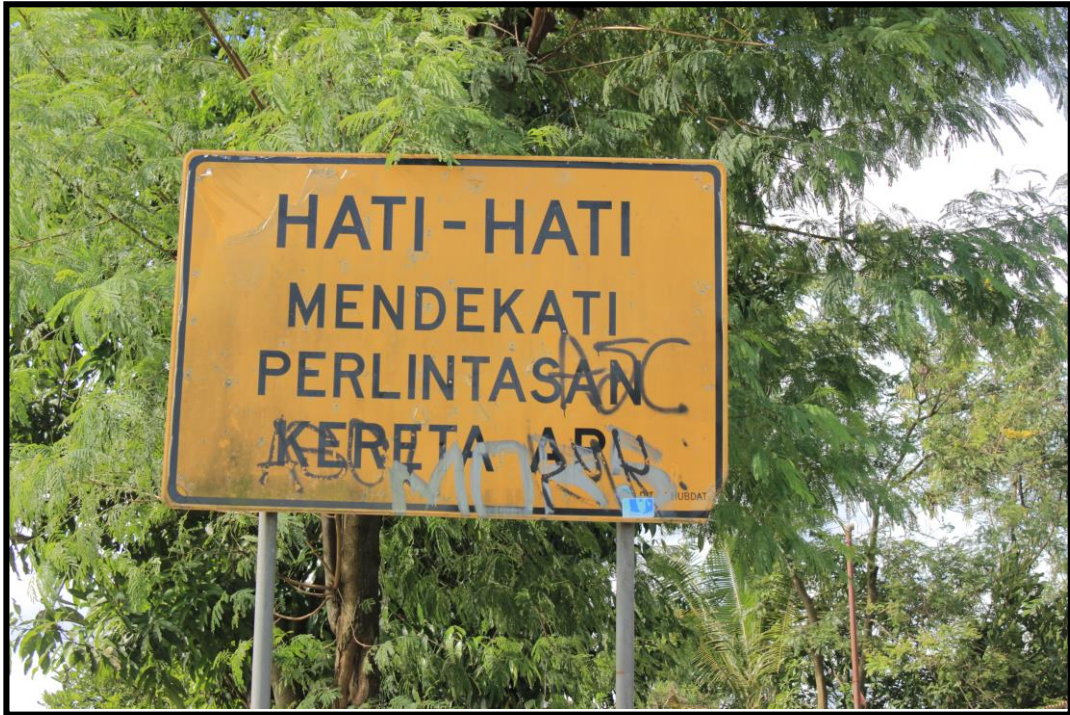
**Gambar 5. 5** Rambu larangan berupa kata-kata

- Rambu larangan berupa kata-kata berada pada jarak 25 meter untuk sisi selatan dan 25 meter pada sisi utara, dengan jarak tersebut maka tidak memenuhi syarat standar peraturan yang berlaku dimana jarak minimal untuk rambu larangan berupa kata-kata adalah 30 meter dan untuk kondisi rambu tersebut sudah tidak layak digunakan karena terdapat banyak coretan cat semprot yang dibuat oleh orang yang tidak bertanggung jawab sehingga ada kata-kata yang sulit dibaca.

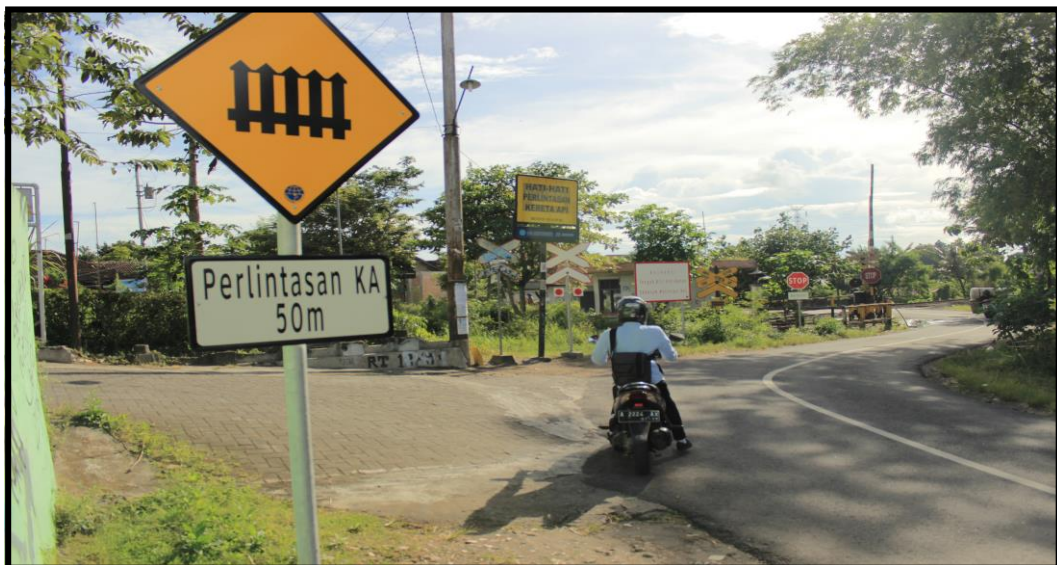
**Gambar 5. 6** Rambu peringatan tambahan

5. Rambu peringatan tambahan per 50 m yang menyatakan adanya perlintasan sebidang yang dilengkapi dengan palang pintu, rambu peringatan ini terletak pada jarak 50 m di sisi utara, dan 50 m di sisi selatan, hal tersebut sudah memenuhi syarat standar peraturan yang berlaku.

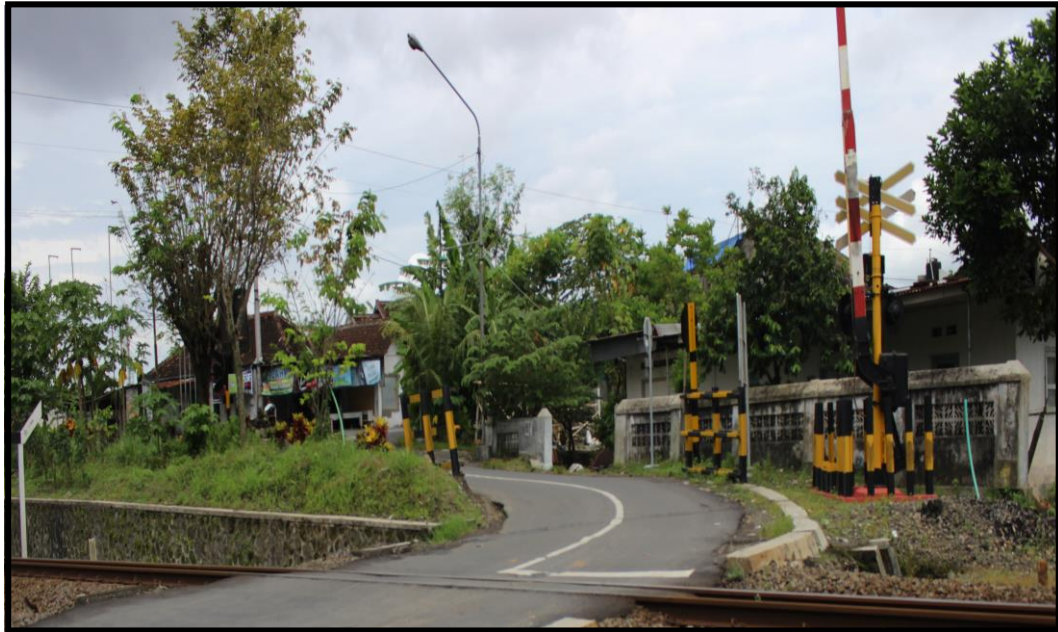
**Gambar 5. 7** Marka melintang batas wajib berhenti

Pada perlintasan JPL 734 Jalan Tata Bumi Selatan hanya terdapat marka jalan melintang untuk batas wajib berhenti kendaraan tanpa dilengkapi dengan marka lambing “KA” dan pita penggaduh dengan jarak 100m.

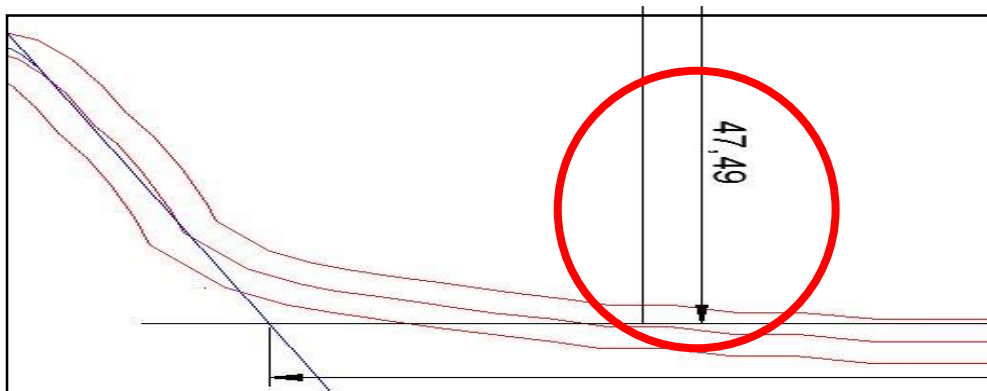
**Gambar 5. 10** Jari-jari eksisting tikungan 3

Reksisting = 47,49 (Jari-jari sebenarnya)

Jari-jari minimal dengan kecepatan 30 km/jam adalah 26,006 m dibandingkan dengan jari-jari eksisting yaitu 47,49 m yang sudah diketahui dengan menggunakan software autocad secara manual, Maka tikungan ketiga termasuk sudah sesuai karena jari-jari tikungan eksisting lebih besar dari jari-jari minimal.
