## **BAB IV**

### **HASIL DAN PEMBAHASAN**

#### **A. Gambaran Umum Rumah Sakit**

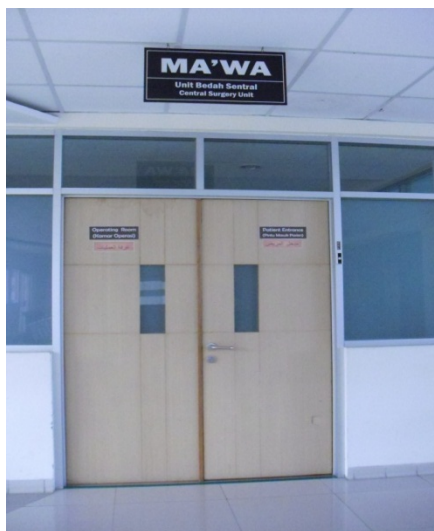
**Gambar 4.1 Kamar Operasi Tampak Depan**

Lokasi penelitian adalah di unit bedah sentral atau kamar operasi RS PKU Muhammadiyah Gamping. Kamar operasi terletak di lantai 4 RS PKU Muhammadiyah Gamping yang berhadapan dengan ruangan ICU. Kamar operasi ini memiliki luas bangunan sekitar 50,4x18 meter. Kamar operasi RS PKU Muhammadiyah Gamping memiliki empat ruang operasi yang terdiri dari dua ruang operasi besar

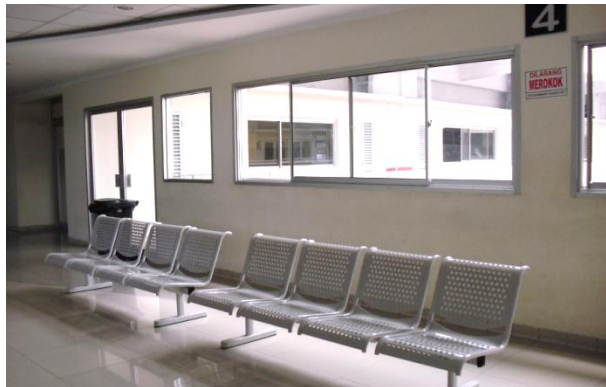
**Gambar 4.3 Ruang Tunggu Keluarga Pasien**

Ruang tunggu keluarga pasien terletak di bagian depan kamar operasi. Di ruang tunggu ini disediakan tempat duduk yang jumlahnya disesuaikan dengan aktivitas tindakan operasi yang dapat digunakan oleh keluarga pasien.

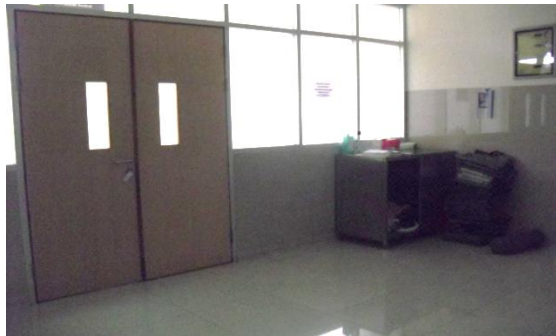
**Gambar 4.4 Ruang Transfer Pasien**

Ruang Transfer pasien terletak di antara ruang administrasi dan ruang panel. Di area tersebut dilakukan serah terima pasien antara perawat pengantar dengan perawat bedah. Pada sudut ruangan terdapat buku register pasien operasi yang diisi oleh perawat sebelum pasien dibawa masuk ke ruang persiapan pasien.

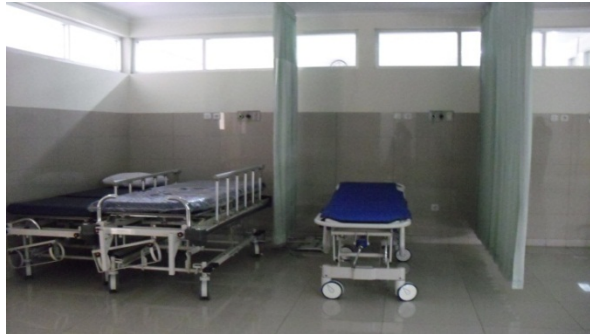
**Gambar 4.5 Area Persiapan Pasien**

Area persiapan pasien dapat menampung tiga sampai empat brankart. Area ini berfungsi sebagai tempat pasien menunggu persiapan operasi setelah melalui ruang transfer dan sebelum pasien masuk ke dalam ruang operasi.

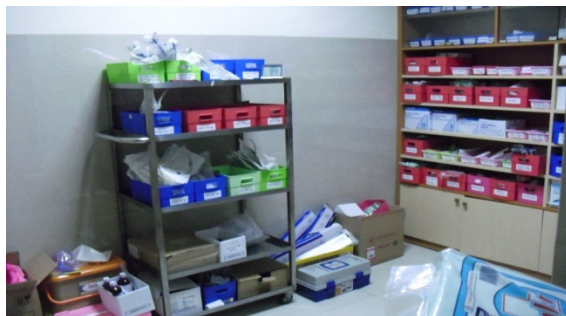
**Gambar 4.6 Ruang Penyimpanan Obat**

Ruang penyimpanan obat terletak di dekat *nurse station* dan ruang administrasi. Di dalam ruang ini menyimpan berbagai obat-obatan yang sering dipergunakan dalam tindakan pembedahan sehingga dokter maupun perawat lebih mudah dan cepat dalam mengambil obat yang diperlukan.

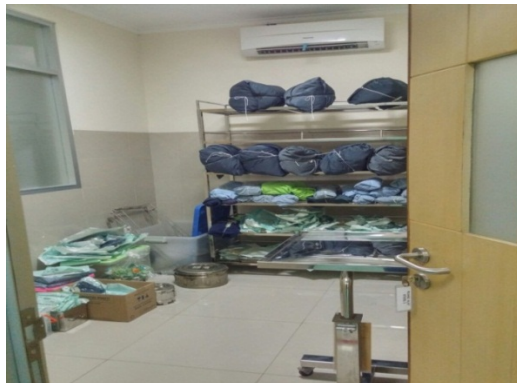
**Gambar 4.7 Ruang Penyimpanan Alat dan Instrumen**

Ruangan ini dipergunakan sebagai tempat untuk menyimpan alat dan instrumen yang siap pakai untuk tindakan pembedahan. Letak ruangan ini berada di

dekat ruang sterilisasi alat dan ruang cuci alat sehingga memudahkan dalam penyimpanan alat setelah dicuci dan disterilkan.

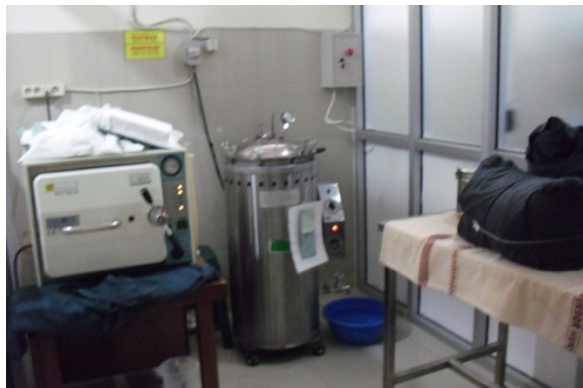
**Gambar 4.8 Ruang Sterilisasi Alat**

Ruang sterilisasi alat atau CSSD (*Central Sterilized Support Departement*) termasuk dalam lingkup kamar operasi dan berada di area non steril. Ruangan ini selain melakukan prosedur sterilisasi alat dan instrumen ruang operasi juga melakukan prosedur sterilisasi alat kamar bersalin, igd, dan bangsal. Ruangan ini

terletak disamping ruang cuci atau *spoel hoek*. Sehingga memudahkan bagi penyaluran alat yang telah selesai dicuci untuk segera disterilkan.

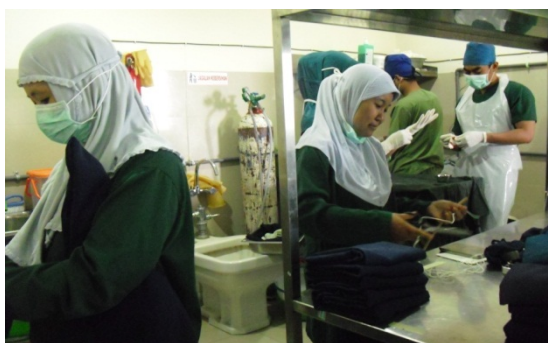
**Gambar 4.9 Ruang Cuci Alat**

Ruang cuci alat atau *spoel hoek* berada di dalam kamar operasi yang terletak di area non steril. Ruangan ini terletak bersebelahan dengan ruang CSSD dan dapat dicapai melalui koridor kotor kamar operasi. Sehingga alat dan instrumen kotor dapat langsung dicuci tanpa harus melewati area semi steril ataupun area steril.

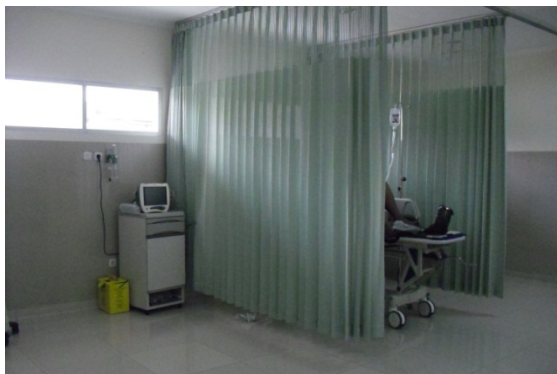
**Gambar 4.10 Ruang Pemulihan**

Ruang pemulihan atau *recovery room* terletak di area semi steril yang dapat menampung sekitar tiga sampai empat brankart. Ruang ini difasilitasi dengan monitor yang dapat memantau keadaan pasien setelah tindakan pembedahan, oksigen yang berada di *recovery room* telah disalurkan secara *central*. Namun pada area ini belum tersedia *emergency cart* dan defibrilator yang dapat digunakan dengan cepat. Ruangan ini terletak tepat di

depan *nurse station* sehingga pasien yang membutuhkan pengawasan lebih setelah proses pembiusan dapat terpantau dengan baik. Ruang ini terletak di dekat pintu keluar pasien, sehingga pasien yang sudah dianggap layak untuk meninggalkan ruang pemulihan dapat segera melalui pintu keluar pasien untuk menuju ruang rawat inap.

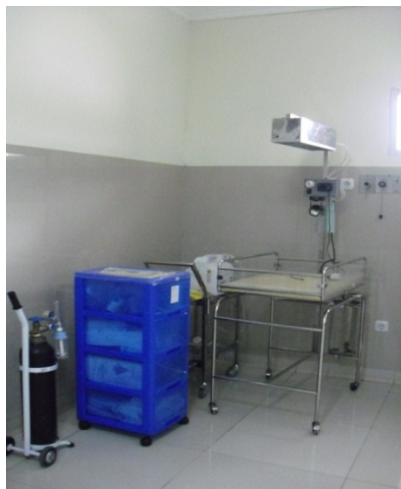
**Gambar 4.11 Area Resusitasi Bayi**

Terdapat satu buah area resusitasi bayi yang berada di dekat ruang

pemulihan. Area berfungsi untuk melakukan tindakan pertama pada bayi baru lahir, namun pada prakteknya resusitasi bayi dilakukan di dalam ruang operasi dengan membawa box bayi ke dalam ruang operasi. Fasilitas yang ada di area ini antara lain adalah tabung oksigen, timbangan bayi, dan box bayi yang dilengkapi dengan lampu penghangat.

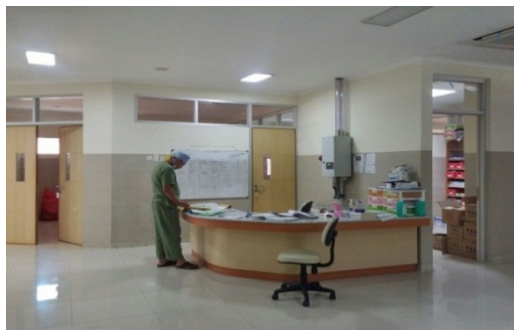
**Gambar 4.12** Area *Nurse Station*

Area ini terhubung dengan ruang pendaftaran dan terletak di antara ruang penyimpanan obat, ruang persiapan, dan ruang *recovery*. Di ruang ini biasa

digunakan dokter untuk mengisi laporan operasi dan melihat jadwal operasi. Ruang ini dilengkapi dengan papan jadwal operasi dan rak yang berisi kertas laporan operasi.

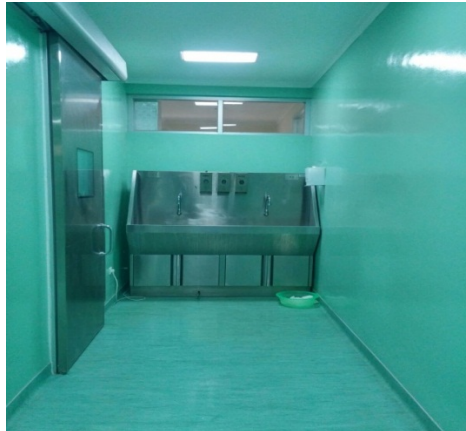
**Gambar 4.13 Ruang Cuci Tangan**

Ruang cuci tangan atau *scrub-up station* adalah tempat untuk cuci tangan bagi dokter maupun petugas medis yang akan mengikuti tindakan pembedahan. Terdapat tiga *scrub-up station* di kamar operasi RS PKU Muhammadiyah Gamping

yang masing-masing terletak di samping ruang operasi. *Scrub-up station* yang dimiliki telah dilengkapi dengan *ultraviolet water sterilization*, sikat kuku dan cairan disinfektan. Masing-masing *scrub-up station* memiliki dua kran yang dioperasikan menggunakan kaki dan telah sesuai dengan standar Kemenkes.

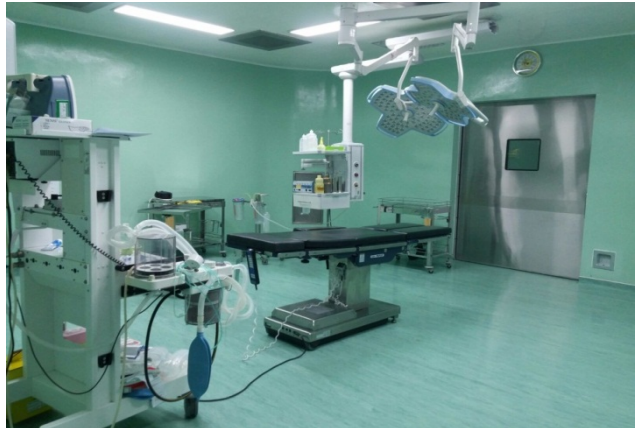
**Gambar 4.15 Ruang Operasi**

Ruang operasi RS PKU Muhammadiyah Gamping berjumlah empat ruang operasi. Ruang operasi satu adalah ruang operasi kecil masih belum aktif digunakan dan direncanakan untuk operasi khusus mata. Luas ruang operasi ini adalah 6,3 x 6,3 meter. Ruang operasi dua dan tiga adalah ruang operasi besar digunakan untuk operasi sehari-hari, baik operasi obsgyn, bedah umum, bedah orthopaedic, mata, dan THT. Luas ruang

operasi besar adalah 7,2 x 6,35 meter, yang telah disesuaikan dengan standar ruang operasi Kemenkes tahun 2012. Sedangkan ruang operasi empat adalah ruang operasi khusus yang dilengkapi dengan *c-arm* yang biasanya digunakan untuk operasi khusus seperti bedah syaraf. Ruang operasi ini lebih luas dibandingkan dengan ruangan yang lain, luas ruang operasi empat adalah 7,2 x 7,2 meter. Kamar operasi RS PKU Muhammadiyah Gamping belum tersedia ruang khusus induksi, induksi anestesi biasa dilakukan langsung di dalam ruang operasi.

Ruang operasi ini telah memiliki satu buah meja operasi, terdapat satu mesin gas anestesi; satu set lampu operasi; satu set tempat penampungan limbah medis yang telah dibedakan untuk limbah benda

tajam, limbah padat, dan cair ; dan beberapa *trolley* yang dapat digunakan saat operasi. Ruang operasi ini juga dilengkapi dengan *film viewer* yang dapat digunakan untuk membaca *rontgen*.

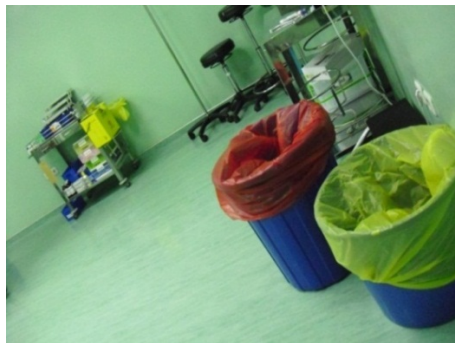
**Gambar 4.16 Tempat Limbah Medis dan Linen Kotor**

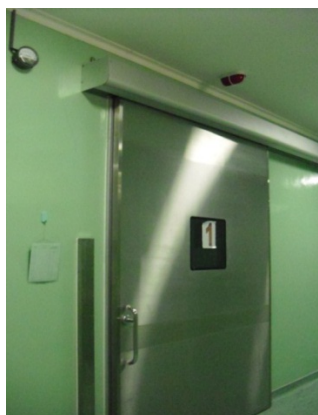
**Gambar 4.17 Pintu Masuk Ruang Operasi**

Pintu masuk ruang operasi telah menggunakan pintu geser dengan sensor pembuka pintu di kaki, pintu sudah dapat dibuka dan ditutup secara otomatis. Pintu telah ditengkapi dengan kaca pengintai. Di atas pintu operasi telah tersedia lampu tanda operasi sedang berjalan. Hal ini sudah sesuai dengan kriteria pintu masuk ruang operasi sesuai dengan standar Kemenkes 2012.

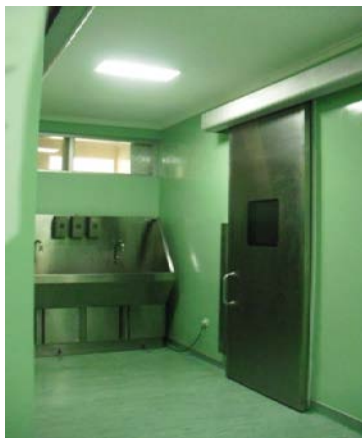
**Gambar 4.18 Pintu antara Ruang *Scrub-up* dengan Ruang Operasi**

Pintu antara ruang *scrub-up* dengan ruang operasi telah menggunakan pintu geser yang dilengkapi dengan kaca pengintai sehingga memudahkan operator operasi dalam memasuki ruang operasi setelah melakukan cuci tangan steril. Hal ini sudah sesuai dengan standar Kemenkes 2012.

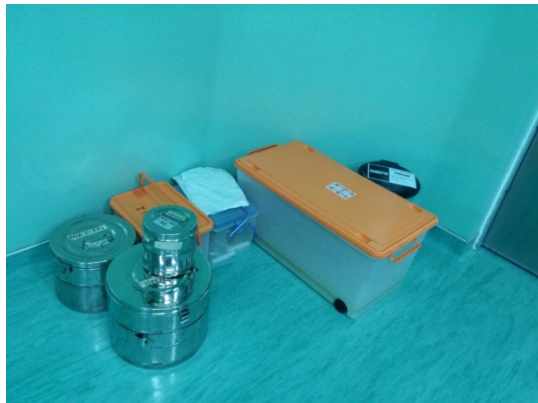
**Gambar 4.19** Komponen Lantai dan Dinding Ruang Operasi

Ruang operasi ini telah menggunakan lantai yang berbahan yang mudah dibersihkan, berwarna cerah, dan lantai tidak berbahan licin. Lantai ruang operasi tidak memiliki siku antara batas lantai dengan dinding. Sedangkan komponen dinding ruang operasi sudah berwarna cerah yang tidak menyilaukan mata, berbahan keras dan mudah dibersihkan. Hanya

saja aja beberapa bagian kecil dari dinding yang sudah mulai retak. Sehingga komponen dinding menjadi berkurang kualitasnya.

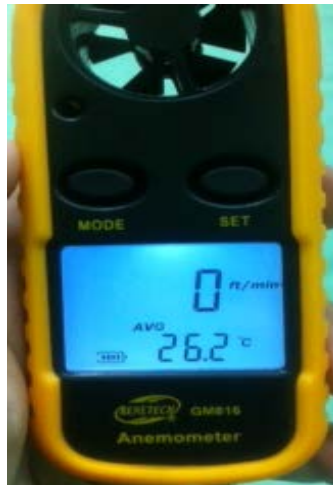
**Gambar 4.21 Aliran Udara Ruang**

Kecepatan aliran udara pada *diffusers non-aspirating* atas meja operasi menunjukkan angka 0 fpm. Hal ini menunjukkan tidak adanya aliran udara di ruang operasi. Kecepatan aliran udara sebaiknya tidak melebihi 35 fpm untuk menghindari kecepatan udara tinggi dekat pasien.

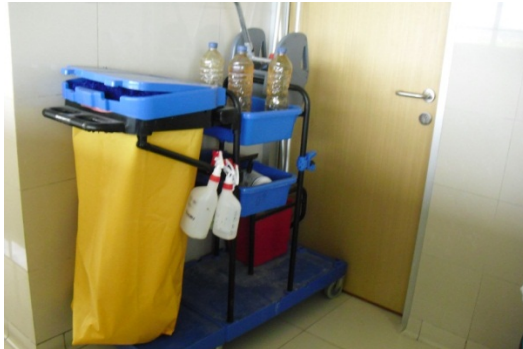
**Gambar 4.22 Penyimpanan Alat Kebersihan**

Kamar operasi ini tidak memiliki ruang khusus untuk menyimpan alat kebersihan. Alat-alat tersebut diletakan di koridor kotor yang letaknya mengelilingi kamar operasi, sehingga memudahkan bagi petugas kebersihan untuk membersihkan ruang operasi yang telah digunakan.

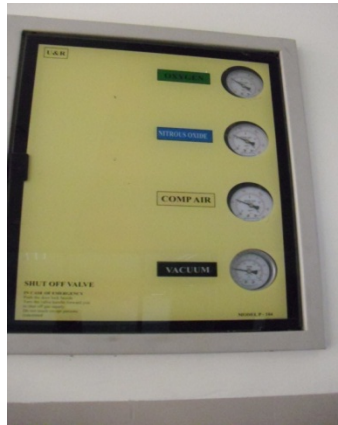
**Gambar 4. 23 Instalasi Gas Medik dan Vakum Medik**

Instalasi gas medik dan vakum medik meliputi gas oksigen, gas nitrous oksida, gas karbon dioksida, udara tekanan medik, dan vakum medik yang dialirkan melalui panel-panel yang berada di koridor koter sekitar kamar operasi. Kamar operasi ini memiliki empat buah panel, tiga buah panel terletak berdekatan dengan ruang operasi dan satu buah panel berada di depan dekat ruang pendaftaran. Instalasi gas medik adalah salah satu faktor yang

mempengaruhi keamanan (*safety*) dari pengguna, sehingga sosialisasi kepada pengguna internal tentang penggunaan dan tanda bahaya pada gas medik sangatlah penting.

Tiga orang responden menyatakan kamar ganti putra dan putri sudah dipisahkan, saat observasi kamar ganti hanya tersedia satu tempat. Sebanyak 5 orang responden tidak mengetahui adanya tanda bahaya pada sumber gas medik dan vakum medik, dikarenakan kurangnya pengetahuan dan sosialisasi tentang tanda bahaya tersebut.

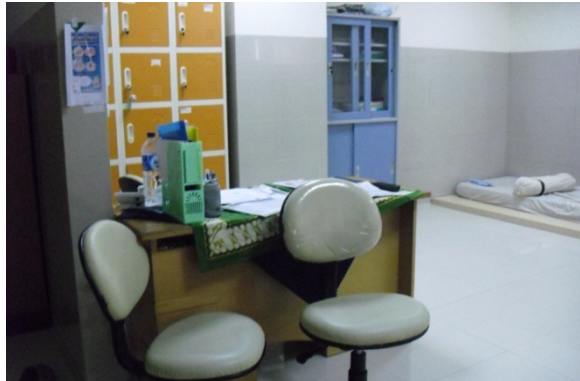
**Gambar 4.24 Ruang Kepala Instansi**

Kamar operasi ini belum memiliki ruangan khusus untuk kepala instansi, saat ini ruang kepala instansi menempati ruang yang pada *blue print* seharusnya sebagai mushola dan ruang perawat.

Sebagian besar responden menjawab sudah tersedia ruang kepala kamar operasi, namun saat ini ruang kepala belum memiliki ruangan tersendiri.

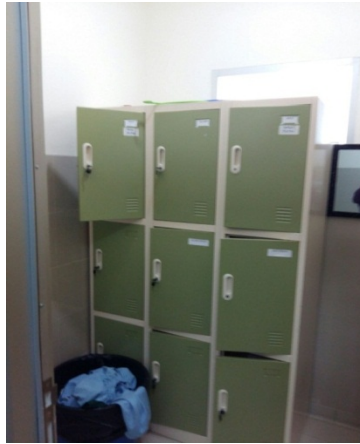
**Gambar 4.25 Kamar Ganti Petugas**

Kamar ganti petugas terdapat di area non steril yang berada di dekat pintu masuk petugas. Kamar ganti petugas belum dibedakan anatar putra dan putri. Kamar ganti ini dilengkapi dengan loker yang berisi baju operasi petugas dan sebuah ember yang digunakan sebagai tempat baju bekas pakai.

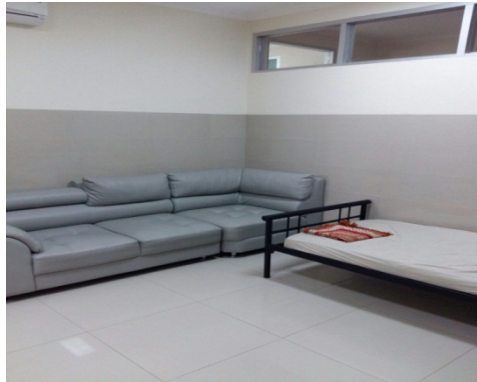
**Gambar 4.26 Ruang Dokter**

Ruangan ini terletak di dekat kamar ganti petugas. Dalam ruangan ini tersedia sofa dan tempat tidur yang dapat digunakan untuk istirahat. Di dalam ruangan ini juga dilengkapi dengan satu ruang ganti dan satu kamar mandi.
