BAB IV PEMBAHASAN

4.1 Hasil Pengelasan Gesek secara Visual

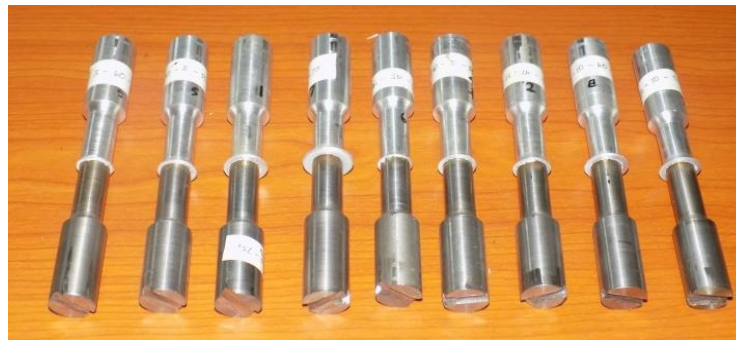
Gambar 4.1 Hasil pengelasan Al 6061 T6 dan SS 304

Dari gambar 4.1 dapat dilihat hasil pengelasan gesek antara aluminium dan *stainless steel*. Terjadinya *flash* hanya pada bahan aluminium saja, dikarenakan aluminium cepat mengalami *thermoplastis*. Setelah dilakukan pengelasan kemudian dilakukan pengukuran panjang benda uji setelah pengelasan. Hasil pengukuran panjang setelah pengelasan dapat dilihat pada table 4.1

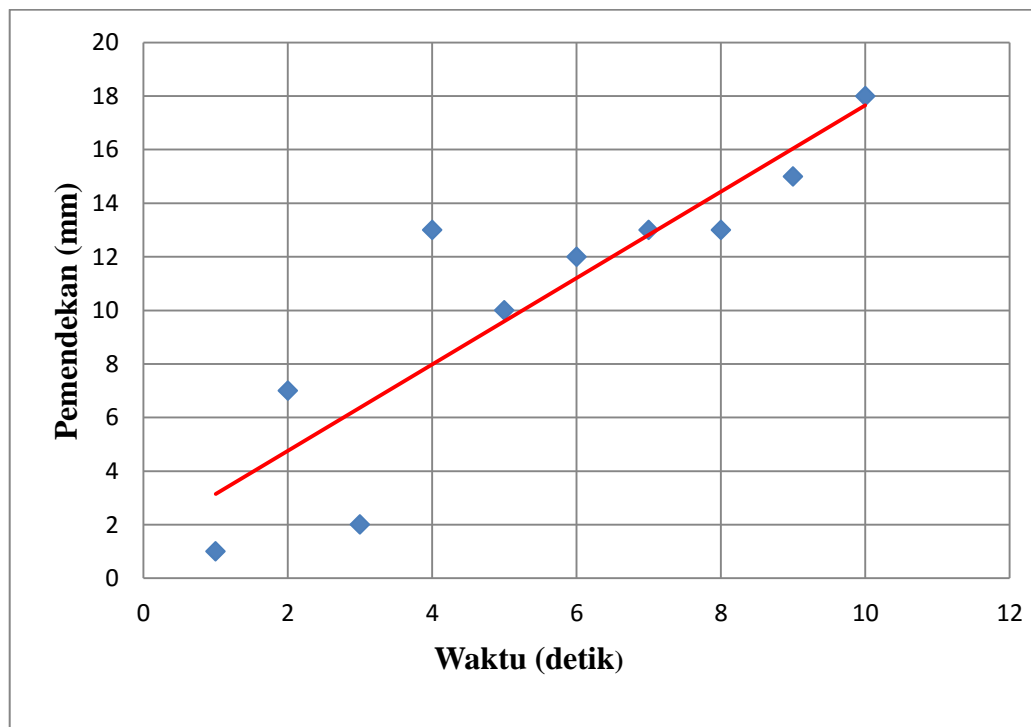
Dari tabel 4.1 dibuatlah grafik hubungan antara pemendekan yang terjadi dengan waktu gesek yang digunakan. Grafik tersebut dapat dilihat pada gambar 4.2

**Gambar 4.2** Grafik hubungan pemendekan dan waktu gesek

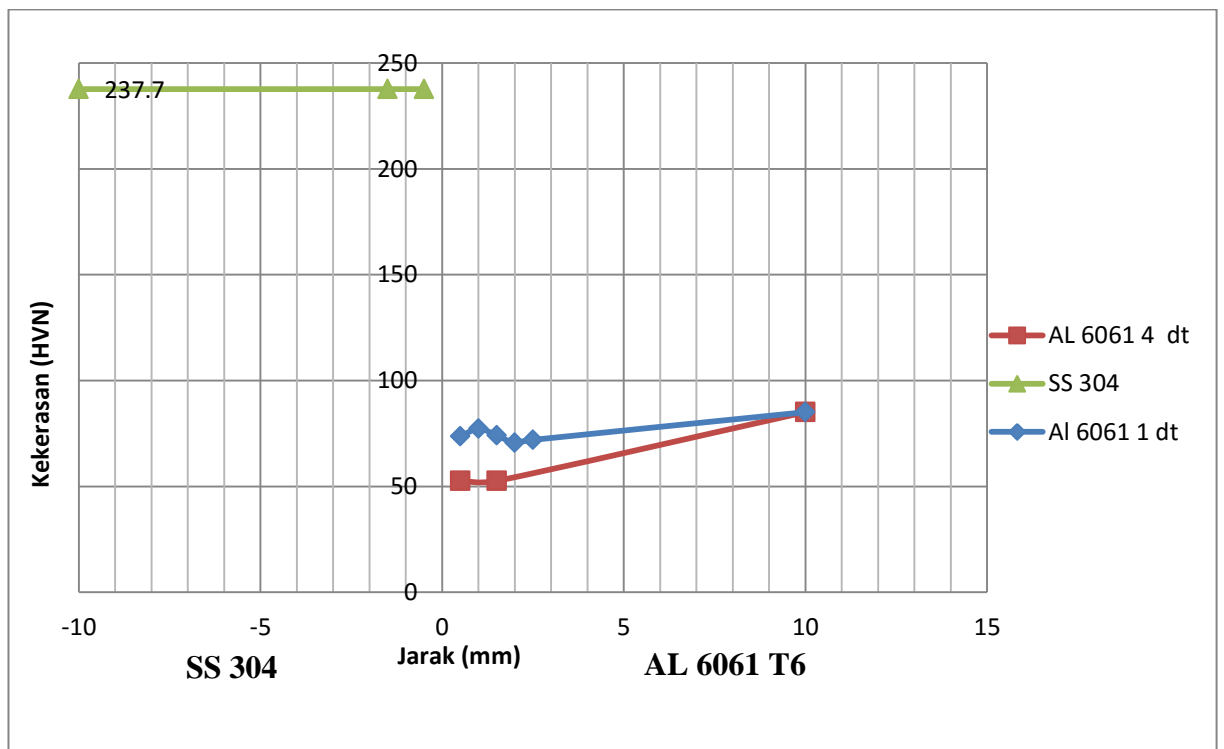
Gambar 4.5 Grafik perbandingan uji kekerasan antara aluminium 6061 T6 dan stainless steel 304 dengan waktu 4 detik dan waktu 1 detik

Dari pengamatan yang dilakukan pada grafik 4.5 dapat dilihat bahwa pada daerah HAZ dan sambungan pada variasi 4 detik memiliki kekerasan yang sama. Hal ini disebabkan karena lamanya waktu pengelasan dan lamanya proses pendinginan pada alumunium 6061 T6 yang menyebabkan struktur mikronya berubah. Sedangkan pada logam induk kekerasannya lebih besar karena tidak terpegaruh panas saat waktu pengelasan. Pada grafik dengan variasi waktu 1 detik kekerasan pada daerah sambungan dan HAZ meningkat dibandingkan pada waktu gesek 4 detik. Karena waktu gesek yang singkat dan proses pendinginan yang cepat menyebabkan kekerasan pada sambungan dan HAZ meningkat. Karena pada waktu yang singkat tersebut struktur mikro pada alumunium belum berubah. Dari perbandingan grafik tersebut dapat disimpulkan bahwa variasi waktu gesek dapat mempengaruhi hasil kekerasan pada daerah sambungan maupun daerah HAZ.

Pada daerah *stainless steel* hasil kekerasannya sama dari sambungan sampai logam induk. Karena kurang lamanya waktu pengelasan sehingga menyebabkan *stainless steel* tidak mencair. Karakter *stainless steel* yang keras dan ulet membutuhkan waktu yang lama untuk bisa mencair dibandingkan dengan alumunium pada saat proses pengelasan.

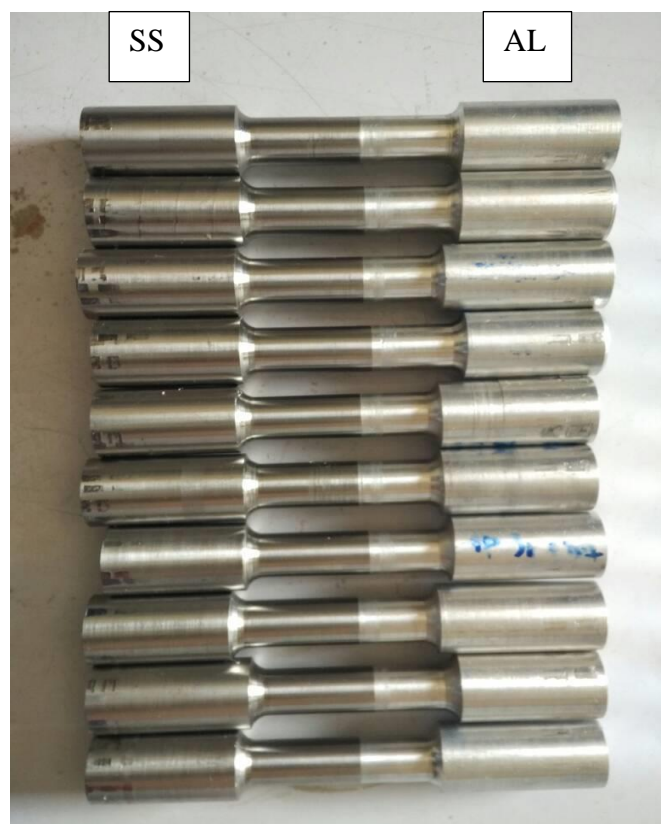
dapat menimbulkan *flash* pada spesimen uji. *Flash* yang timbul dihilangkan dan dibentuk kembali sesuai standar pengujian tarik dengan cara dibubut dengan menggunakan mesin bubut. Proses pembubutan *flash* menghasilkan diameter spesimen uji yang berbeda-beda. Penyebabnya ialah hasil pengelasan gesek yang kurang linear. Spesimen uji dibuat rata dan lurus untuk memperoleh hasil pengujian tarik yang akurat.

Gambar 4.7 Spesimen uji tarik hasil pengelasan gesek alumunium 6061 T6 dan *stainless steel* 304 dengan standar JIS Z 2201

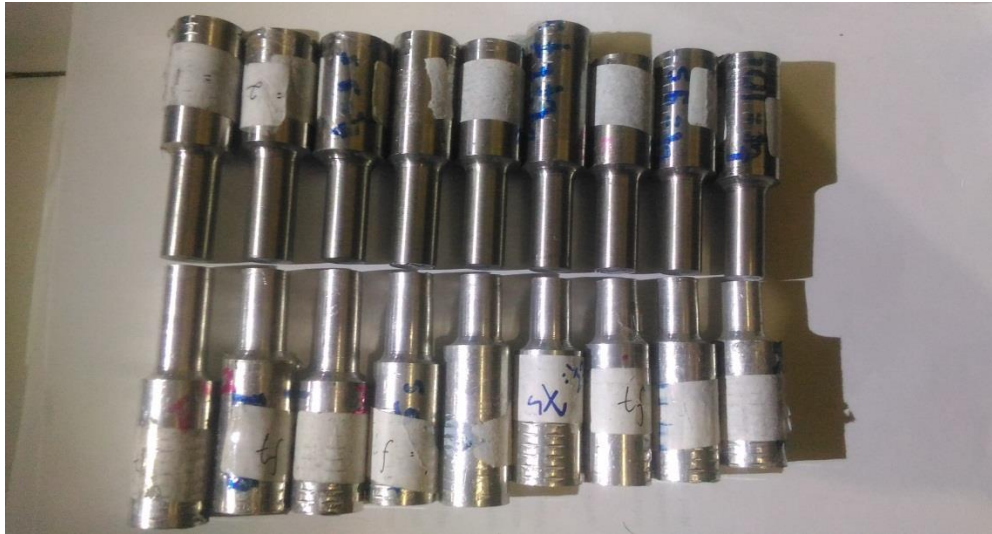
Gambar 4.8 Bentuk spesimen setelah dilakukan pengujian tarik

Hasil pengujian tarik dapat dilihat pada tabel 4.2. Dari table 4.2 dibuat grafik perbandingan kekuatan tarik dan lama waktu pengelasan lalu dibuat juga grafik tegangan regangan dari masing-masing spesimen (Gambar 4.7). Dari hasil pengujian tarik semua spesimen terjadi patah getas pada bagian sambungan las. Penampang patahan hasil pengujian tarik yang dapat diamati dapat dilihat pada tabel 4.2.

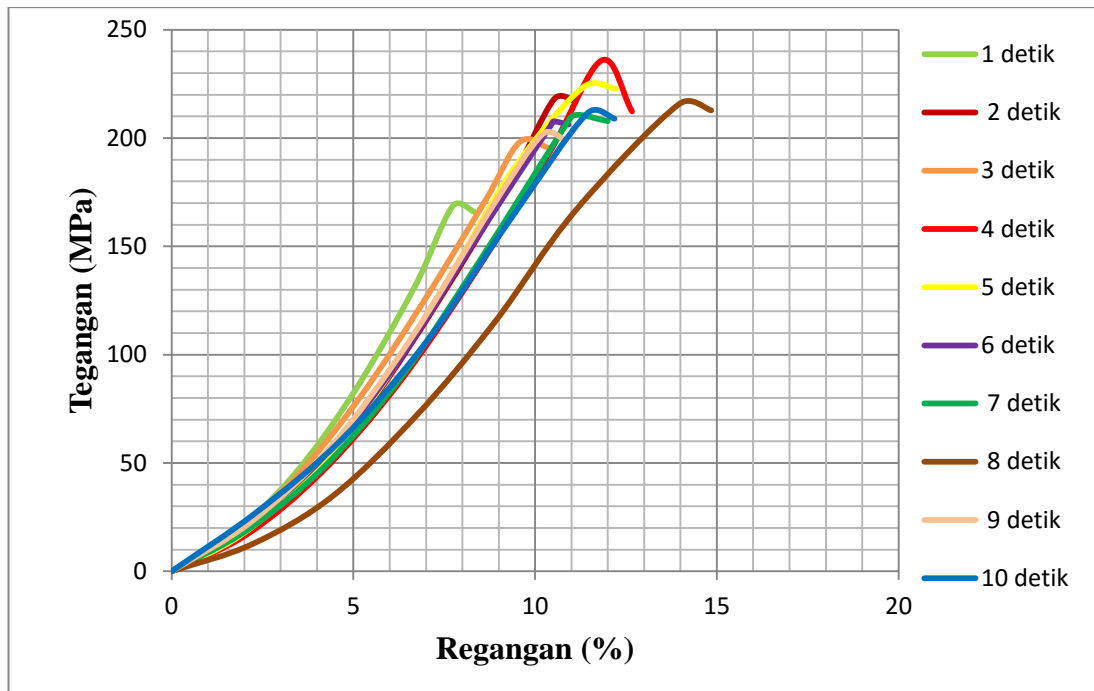
Gambar 4.9 Grafik gabungan beban perpanjangan variasi waktu 1 – 10 detik

Dari grafik 4.8 dapat dilihat hasil pengujian tarik perpanjangan beban menunjukkan perubahan dari deformasi *elastis* ke deformasi *plastis* yang tinggi. Pada grafik 4.8 terlihat bahwa tegangan tertinggi terdapat pada variasi waktu 4 detik dengan hasil tegangan 235.4 MPa. Sedangkan untuk hasil tegangan terendah ditunjukkan pada variasi waktu 1 detik dengan hasil tegangan 168.7 MPa. Dari hasil pengujian tarik ini dapat disimpulkan bahwa waktu gesek mempengaruhi hasil kekuatan tarik. Adanya peningkatan kekuatan tarik ketika waktu gesek bertambah, tetapi terjadi penurunan kekuatan tarik ketika sudah mencapai waktu yang maksimal. Hal ini bisa diamati hasil kekuatan tarik terbaik dan kekuatan tarik terendah pada gambar 4.10.

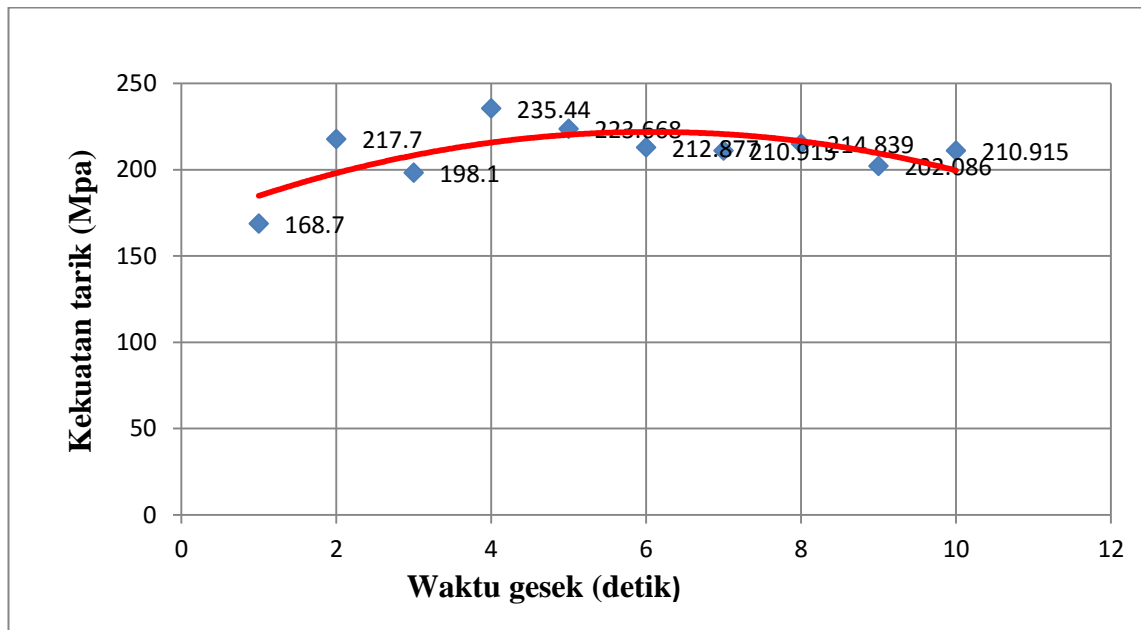
Gambar 4.10 Grafik perbandingan kekuatan tarik dan waktu gesek

Pada gambar 4.10 ditunjukkan bahwa waktu gesek mempengaruhi hasil kekuatan tarik. Dari grafik tersebut dapat dilihat bahwa kekuatan tarik tertinggi terdapat pada waktu gesek 5 detik jika diperhatikan lewat garis linear yang berwarna merah. Sedangkan hasil paling rendah pada grafik tersebut terletak pada hasil dengan waktu gesek 1 detik. Waktu gesek yang sebentar menyebabkan ikatan material belum menyatu dengan baik sehingga mengakibatkan kekuatannya rendah.

Pada hasil pengamatan penampang patahan gambar 4.12 dapat dilihat bahwa hasil patahannya getas, tetapi terjadi penurunan kekuatan tarik pada waktu gesek 3 detik. Hal itu bisa diamati pada grafik perbandingan kekuatan tarik dengan waktu gesek pada gambar 4.9. Ada faktor yang tidak diketahui yang menyebabkan kekuatan tarik pada waktu gesek 3 detik menurun.
