BAB IV

HASIL PENELITIAN DAN ANALISIS

4.1. Hasil Penelitian dan Pengujian Jaringan 4G

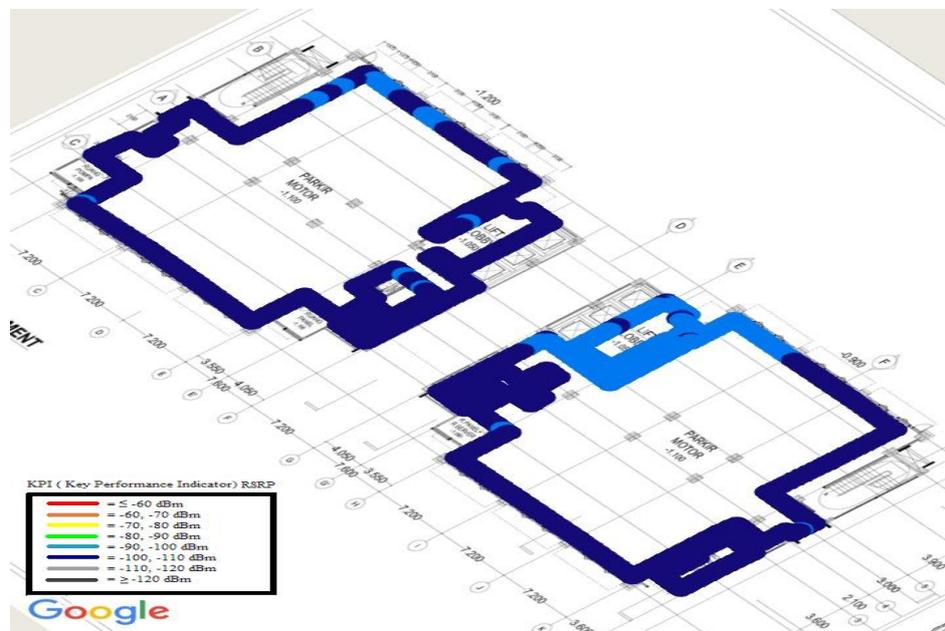
Gambar 4.1 Pengujian RSRP Lantai Dasar (*Basement*)

Dari data hasil pengujian di atas, bisa dilihat bahwa pada lantai dasar kualitas RSRP adalah kualitas *medium* (menengah) hingga kualitas *poor* (rendah). Hal itu didasarkan dari target standar KPI Telkomsel seperti yang tercantum pada BAB III, maka nilai RSRP yang didapat dari hasil pengujian berkisar diantara -90 dBm s/d -100 dBm (warna biru muda) dan -100 dBm s/d -110 dBm (warna biru tua), dimana di dominasi oleh warna biru tua (mencapai sekitar 75%). Nilai RSRP yang buruk tersebut disebabkan berbagai macam hal, secara visual bisa dilihat bahwa banyaknya penghalang dari BTS ke arah lantai dasar menyebabkan kualitas RSRP bervariasi dan lebih cenderung ke hasil yang buruk. Selain itu pengaruh dari mobilitas manusia yang berlalu-lalang di area tersebut juga mempengaruhi nilai RSRP

yang dicatat, karena tubuh manusia dapat menghalangi pancaran sinyal yang dipancarkan oleh BTS ke area lantai dasar tersebut. Oleh karena itu, untuk RSRP pada lantai dibutuhkan perbaikan kualitas jaringan.

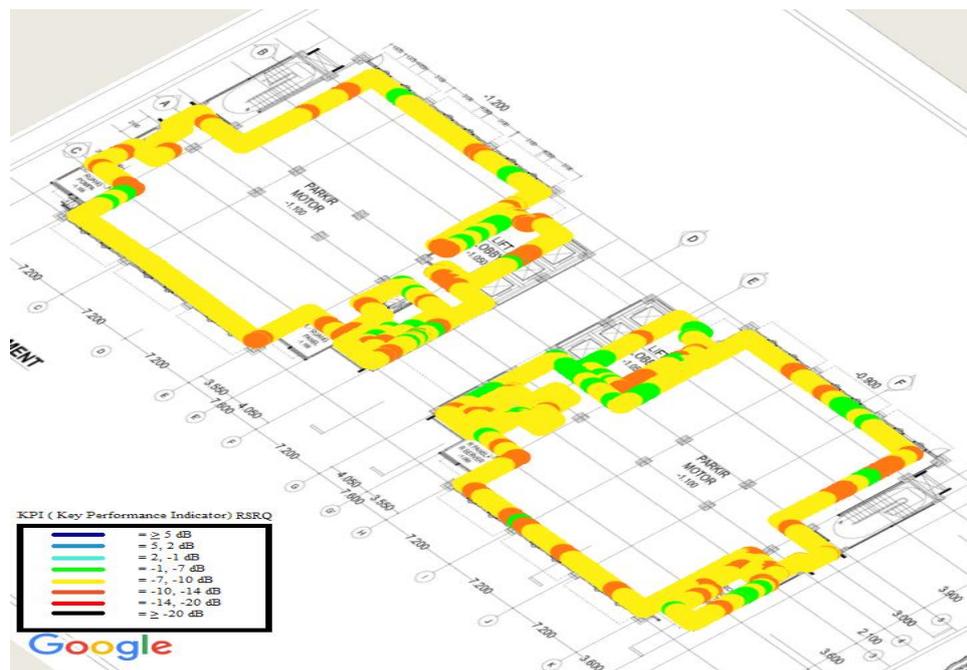
Gambar 4.2 Pengujian RSRQ Lantai Dasar (Basement)

Dari hasil pengujian pada gambar di atas diperoleh analisis sesuai dengan target standar KPI Telkomsel bahwa kualitas RSRQ ada beberapa jenis, mulai dari kualitas *good* (bagus), hingga *medium* (sedang). Hal tersebut didasari dari nilai dari RSRQ pada lantai dasar yang cukup bervariasi, dimulai dari -1 dB s/d -7 dB (warna hijau muda), -7 dB s/d -10 dB (warna kuning) dan -10 dB s/d -14 dB (warna coklat). Dimana hasil pengukuran didominasi warna kuning mencapai 85%, sedangkan untuk warna hijau muda dan coklat sekitar 7,5 %. Nilai RSRQ yang bervariasi tersebut secara visual juga

disebabkan oleh banyaknya penghalang yang terdapat pada lantai dasar dan juga jarak yang cukup jauh antara BTS dengan lantai dasar. Sehingga untuk nilai RSRQ lantai dasar butuh perbaikan.

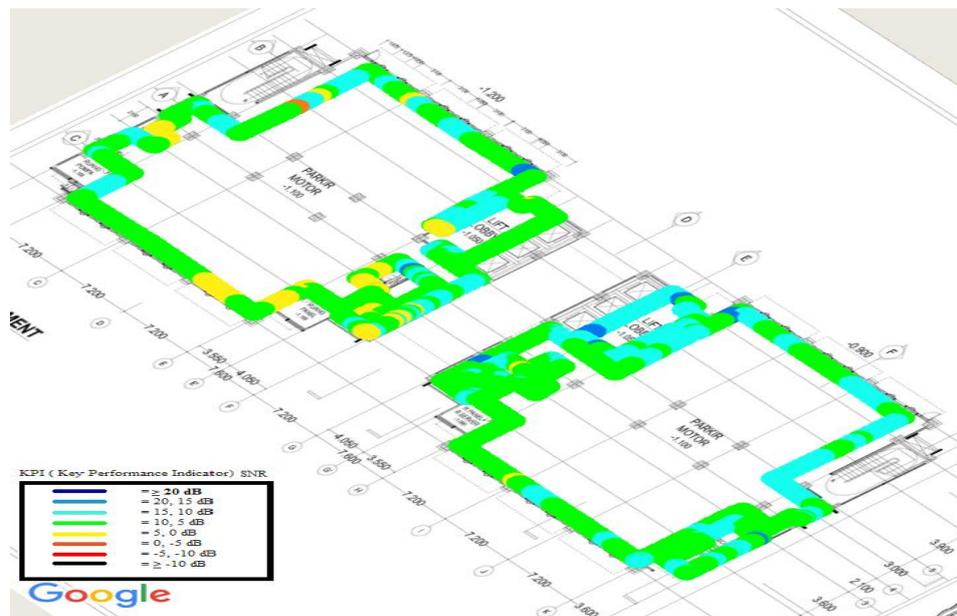
Gambar 4.3 Pengujian SNR Lantai Dasar (Basement)

Dari hasil pengujian seperti pada gambar di atas, dapat diterangkan dan dianalisis bahwa nilai SNR yang diperoleh untuk lantai dasar cukup bervariasi, dengan besaran nilai berada pada kisaran 20 dB s/d 15 dB (warna biru) dan 15 dB s/d 10 dB (warna biru muda) untuk SNR dengan kualitas *good*, kemudian nilai dengan kisaran 10 dB s/d 5 dB (warna hijau) dan 5 dB s/d 0 dB (warna kuning) untuk SNR dengan kualitas *medium*, lalu terakhir nilai dengan kisaran 0 dB s/d -5 dB (warna coklat) untuk SNR dengan kualitas *poor*.

Hasil SNR didapat dari tabel target standar KPI Telkomsel yang terdapat pada BAB III. Nilai SNR pada lantai 1 didominasi oleh warna hijau dengan presentasi mencapai 80%, berlanjut dengan warna biru muda dengan presentase 10%, lalu warna kuning sebesar 6%, warna biru 3% dan terakhir warna coklat 1%. Bervariasinya nilai SNR ini bisa terjadi karena beberapa hal, salah satunya adalah kekuatan derau atau *noise level* yang cukup kecil. Selain itu hal yang mempengaruhi adalah nilai SNR tidak dipengaruhi oleh *Interference* dari sinyal-sinyal lain, sehingga nilai yang diperoleh relatif lebih bervariasi. Sedangkan secara visual, penyebab dari nilai SNR bervariasi adalah banyaknya penghalang dan hambatan antara gedung dengan BTS pemancar.

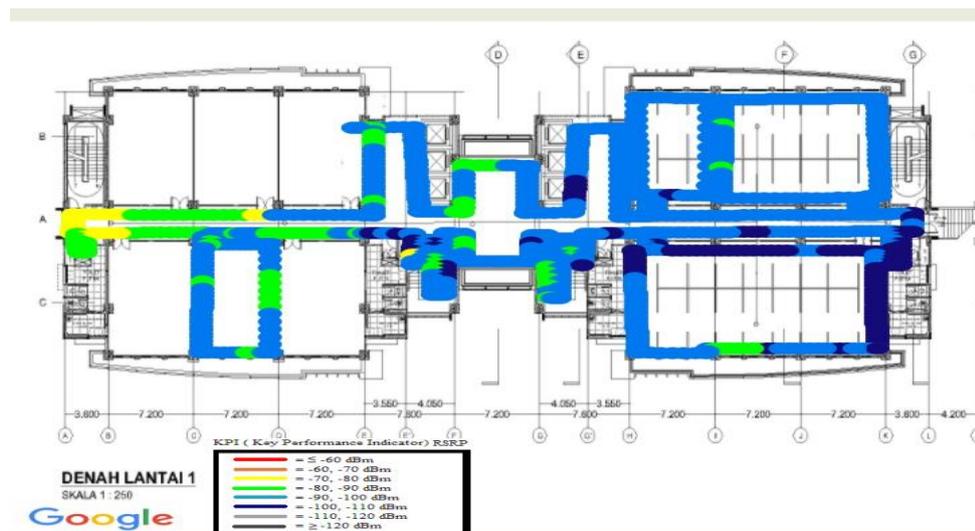
Gambar 4.4 Pengujian RSRP Lantai 1

Dari data pengujian RSRP di lantai 1, maka diperoleh keterangan bahwa nilai RSRP di lantai 1 gedung E6 dan E7 *Twin Tower Building* UMY memiliki nilai yang bervariasi. Dimana nilai yang dihasilkan ada 4 jenis, yang pertama nilai RSRP dikisaran -70 dBm s/d -80 dBm (warna kuning) dengan KPI jenis kualitas *excellent* (sekitar 5%), yang kedua nilai RSRP berada dikisaran -80 dBm s/d -90 dBm (warna hijau muda) dengan KPI kualitas *good* (sekitar 10%), lalu yang ketiga nilai RSRP lantai 1 berada dikisaran -90 dBm s/d -100 dBm (warna biru muda) dengan KPI kualitas *medium* (mencapai 70%), dan yang terakhir nilai RSRP berada dikisaran -100 dBm s/d -110 dBm (warna biru tua) dengan KPI kualitas *poor* (sekitar 15%).

Hasil kualitas KPI diperoleh dari data pada BAB III yang menjelaskan tentang target standar KPI Telkomsel. Dari hal tersebut penulis memperoleh analisis bahwa keberagaman nilai RSRP itu terjadi karena berbagai macam faktor, dimana untuk nilai RSRP dengan kualitas *excellent* secara visual disebabkan karena antara BTS dengan titik tersebut penghalangnya sangat sedikit. Sedangkan untuk nilai RSRP dengan kualitas *medium* dan *poor* penghalang antara BTS dengan titik percobaan semakin banyak, mulai dari dinding gedung, sekat ruangan, dan juga manusia yang banyak melakukan mobilitas di area lantai 1 tersebut. Oleh karena itu untuk nilai RSRP pada lantai 1 dibutuhkan perbaikan kualitas jaringan agar keseluruhan lantai bisa mendapatkan nilai RSRP yang setara.

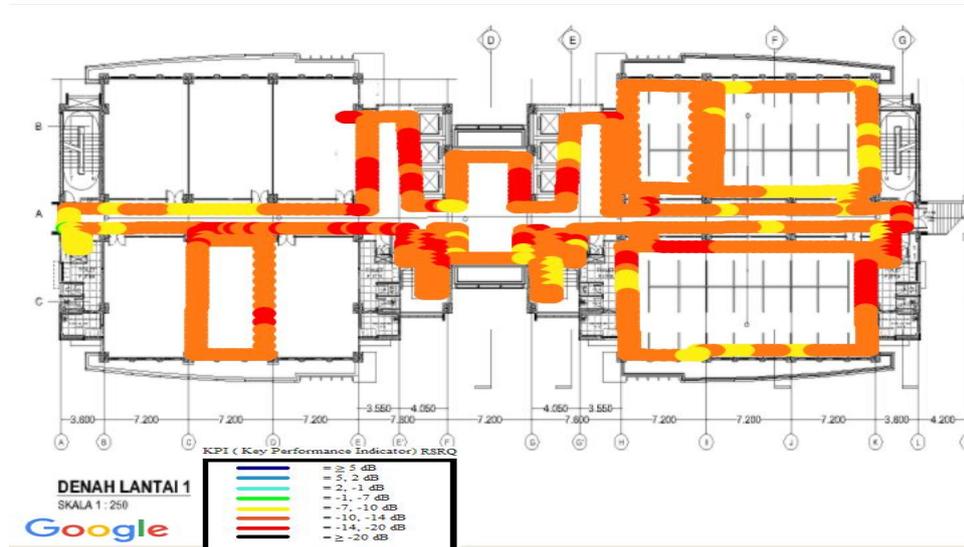
Gambar 4.5 Pengujian RSRQ Lantai 1

Dari gambar 4.5 di atas dapat dijelaskan bahwa nilai RSRQ yang diperoleh di tahap pengujian didominasi oleh warna coklat (-10 dB s/d -14 dB), dengan presentase mencapai 80%, yang kedua warna kuning (-7 dB s/d -10 dB) dengan presentase sekitar 10%, kemudian warna merah (-14 dB s/d -20 dB) dengan presentase sekitar 9% dan yang terakhir warna hijau (-1 dB s/d -7 dB) dengan presentase 1%. Sesuai dengan tabel target standar KPI Telkomsel pada BAB III, maka dapat dilihat bahwa untuk nilai RSRQ terdapat 3 jenis kualitas. Untuk yang pertama, yaitu kualitas *good* (-1 dB s/d -7 dB), lalu yang kedua RSRQ kualitas *medium* (-7 dB s/d -10 dB dan -10 dB s/d -14 dB) dan yang terakhir adalah kualitas *poor* (-14 dB s/d -20 dB).

Dari data tersebut penulis mendapatkan analisis bahwa terjadi keberagaman nilai RSRQ pada lantai 1, dimana keberagaman tersebut disebabkan adanya berbagai macam faktor dan kendala. Secara visual penulis

melihat faktor-faktor penyebabnya untuk kualitas *good* karena jarak antara BTS dengan lokasi pengujian, untuk kualitas *medium* karena jarak antara BTS dengan lokasi pengujian ditambah dengan hambatan dinding beton, lalu untuk kualitas *poor* selain kedua penyebab di atas juga karena faktor penyekat ruangan yang semakin banyak dan juga faktor dari mobilitas manusia yang semakin banyak pula, sehingga menghalangi pancaran sinyal BTS ke pengguna di lokasi pengujian tersebut. Dari analisis tersebut dapat disimpulkan bahwa RSRQ di lantai 1 membutuhkan perbaikan performansi agar jangkauan sinyal di lokasi tersebut lebih merata di semua sisi.

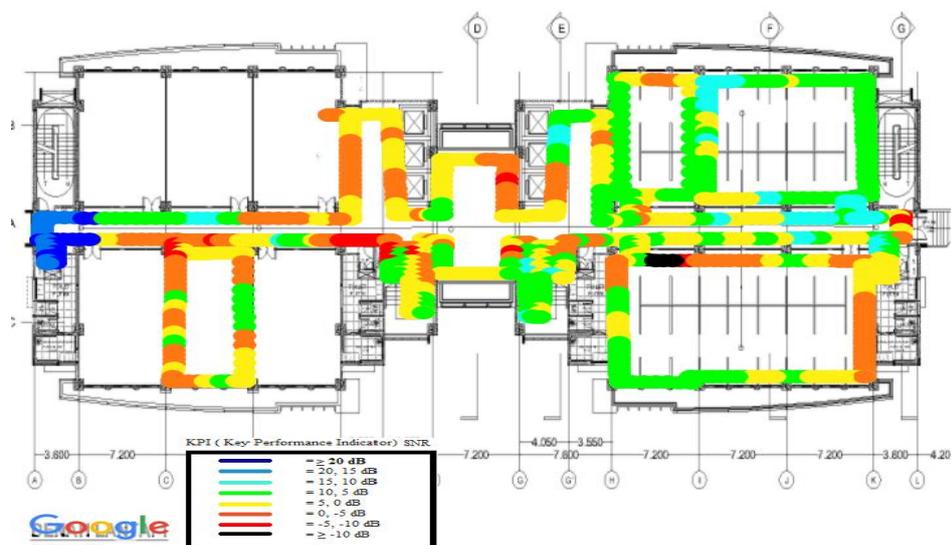
Gambar 4.6 Pengujian SNR Lantai 1

Dari data SNR pada gambar di atas maka dapat dijelaskan bahwa nilai SNR di lantai 1 sangat beragam. Hal tersebut dapat dilihat dari tidak adanya dominasi warna dari hasil pengujian. Menurut tabel target standar KPI

Telkomsel yang terdapat pada BAB III, kualitas SNR di lantai 1 di klasifikasi menjadi 3 jenis. Yang pertama SNR dengan kualitas *excellent* pada warna biru tua (≥ 20 dB), dengan presentase 4%, kemudian SNR dengan kualitas *good* pada warna biru (20 dB s/d 15 dB) dan biru muda (15 dB s/d 10 dB), dengan masing-masing presentasenya 4% dan 10%, lalu SNR dengan kualitas *medium* pada warna hijau (10 dB s/d 5 dB) dan kuning (5 dB s/d 0 dB), dengan presentase masing-masing 40% dan 20%. Untuk yang terakhir SNR dengan kualitas *poor* pada warna coklat (0 dB s/d -5 dB), merah (-5 dB s/d -10 dB) dan hitam (≥ -10 dB), dengan presentase masing-masing 20%, 1% dan 1%.

Dari data tersebut penulis memperoleh analisis bahwa keberagaman nilai SNR yang terdapat di lantai 1 terjadi akibat berbagai macam faktor penyebab, mulai dari banyaknya dinding penghalang pada gedung, hingga mobilitas manusia yang cukup tinggi di dalam gedung. Sehingga untuk memperoleh kualitas SNR yang maksimal di seluruh bagian ruangan pada lantai 1, maka perlu adanya perbaikan kualitas jaringan.

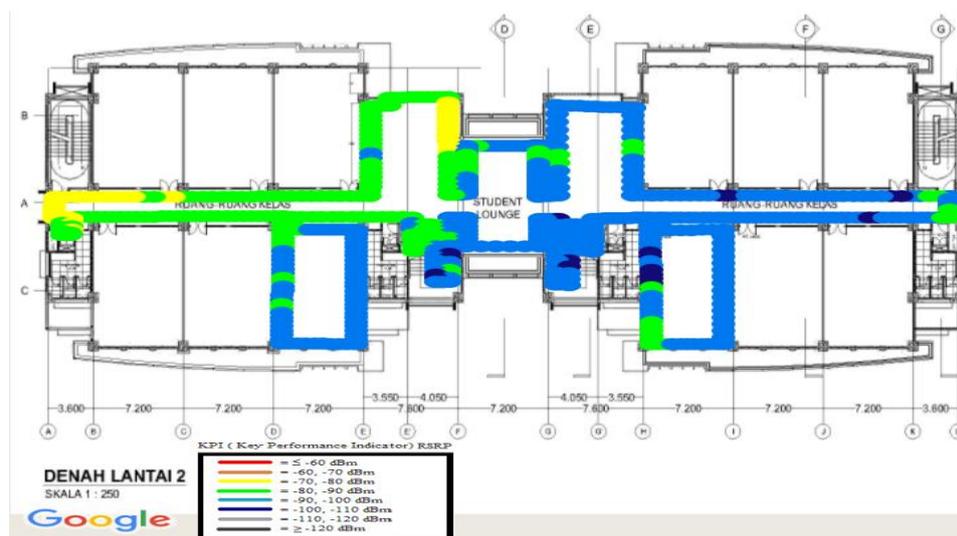
Gambar 4.7 Pengujian RSRP Lantai 2

Dari gambar pengujian RSRP di atas, diperoleh data bahwa nilai RSRP pada lantai 2 cukup beragam. Hal itu didasari dari adanya 4 jenis kualitas RSRP yang terdapat pada lantai ini. Mulai dari RSRP dengan kualitas *excellent* pada warna kuning (-70 dBm s/d -80 dBm), dengan presentase sekitar 15%. Untuk yang kedua adalah RSRP dengan kualitas *good* pada warna hijau (-80 dBm s/d -90 dBm), dengan presentase sebesar 30%. Dilanjutkan yang ketiga, yaitu RSRP dengan kualitas *medium* pada warna biru muda (-90 dBm s/d -100 dBm), dengan presentase sekitar 50%. Kemudian yang terakhir adalah RSRP dengan kualitas *poor* pada warna biru tua (-100 dBm s/d -110 dBm), dengan presentase sebesar 5%.

Dari data yang diperoleh, maka analisis yang dihasilkan adalah nilai RSRP pada lantai 2 bisa dikatakan cukup baik, karena RSRP dengan kualitas *poor* hanya sekitar 5% saja, akan tetapi sinyal yang diperoleh belum

maksimal karena RSRP didominasi oleh kualitas *medium*. Menurut penulis, tidak meratanya kekuatan sinyal pada lantai tersebut secara visual disebabkan oleh berbagai macam faktor, mulai dari sekat dan dinding antar ruangan yang cukup banyak, hingga mobilitas manusia yang cukup padat di ruangan tersebut. Hal tersebut menunjukkan bahwa pada lantai 2 masih membutuhkan perbaikan kualitas jaringan agar sinyal yang diperoleh disemua titik di lantai tersebut dapat maksimal.

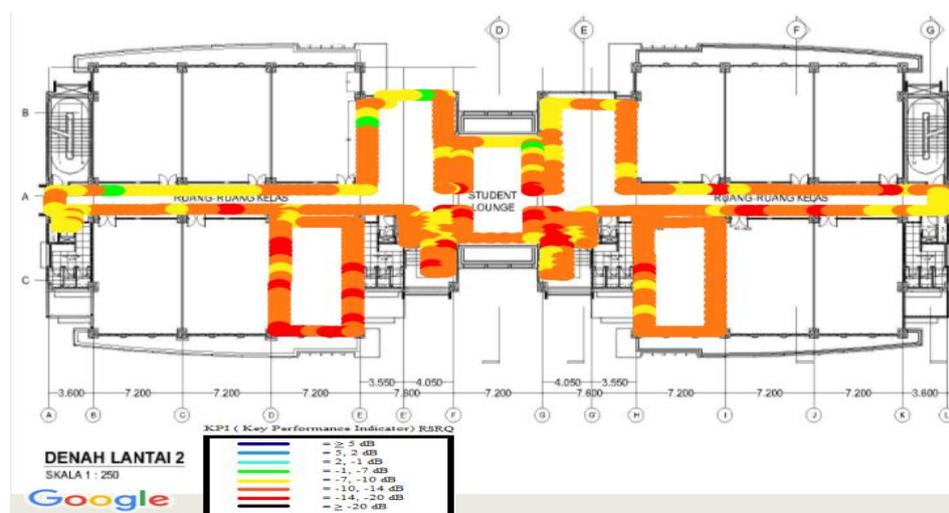
Gambar 4.8 Pengujian RSRQ Lantai 2

Dari gambar 4.8 tentang pengujian RSRQ di lantai 2 diperoleh data bahwa nilai RSRQ yang terdapat pada lantai 2 memiliki klasifikasi kualitas RSRQ sebanyak 3 jenis. Dengan RSRQ kualitas *good* pada warna hijau (-1 dB s/d -7 dB) sebesar 5%. Kemudian RSRQ kualitas *medium* pada warna kuning (-7 dB s/d -10 dB) dan coklat (-10 dB s/d -14 dB) dengan presentase masing-masing 15% dan 70%. Dilanjutkan yang terakhir RSRQ dengan kualitas *poor* pada warna merah (-14 dB s/d -20 dB) sebesar 10%.

Dari data tersebut dapat dianalisis bahwa nilai RSRQ pada lantai 2 cukup baik, akan tetapi nilai masih didominasi oleh kualitas *medium* (85%) dan masih terdapat nilai dengan kualitas *poor* (10%). Masih belum ratanya penyebaran sinyal pada lantai tersebut secara visual disebabkan adanya redaman dinding dan juga sekat ruangan yang cukup banyak. Selain itu pengaruh dari mobilitas manusia pada lokasi pengujian juga mempengaruhi kualitas sinyal. Oleh karena itu penulis menyimpulkan bahwa pada lantai ini masih dibutuhkan perbaikan jaringan agar penyebaran sinyal dapat merata.

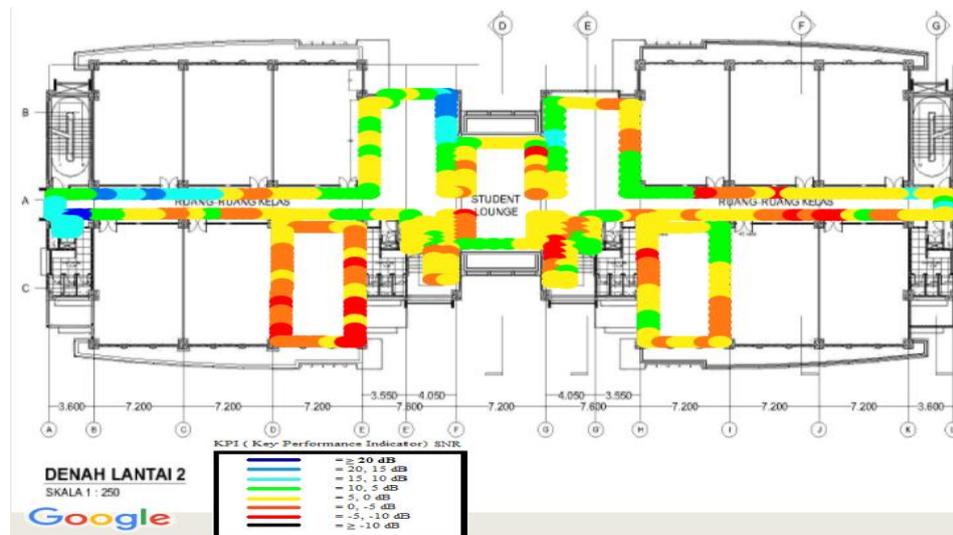
Gambar 4.9 Pengujian SNR Lantai 2

Dari gambar pengujian SNR di atas, maka diperoleh data bahwa seperti lantai-lantai sebelumnya dimana nilai SNR sangat beragam. Mulai dari nilai SNR kualitas *excellent* pada warna biru tua (≥ 20 dB) dikisaran 2%. Dilanjutkan dengan nilai SNR kualitas *good* pada warna biru (20 dB s/d 15 dB) dan biru muda (15 dB s/d 10 dB) dikisaran 5% dan 8%. Lalu yang ketiga

SNR kualitas *medium* dengan warna hijau (10 dB s/d 5 dB) dan warna kuning (5 dB s/d 0 dB) dikisaran 15% dan 35%. Kemudian yang ketiga atau yang terakhir nilai SNR dengan kualitas *poor* pada warna coklat (0 dB s/d -5 dB) dan warna merah (-5 dB s/d -10 dB) sebesar 25% dan 10%.

Dari data diatas, maka diahasilkan analisis yang menunjukkan bahwa kualitas SNR pada lantai 2 ini cukup baik. Namun nilai SNR masih didominasi kualitas *medium* dan *poor*. Hal tersebut bisa disebabkan *signal strength* yang lemah akibat banyaknya derau pada lokasi pengujian. Secara visual juga dapat dilihat bahwa pengaruh redaman dinding dan juga sekat ruangan yang sangat banyak sangat mempengaruhi dari kekuatan sinyal tadi. Oleh karena itu nilai SNR pada lantai ini masih membutuhkan perbaikan untuk membuat kekuatan sinyal (*signal strength*) pada lantai 2 ini merata.

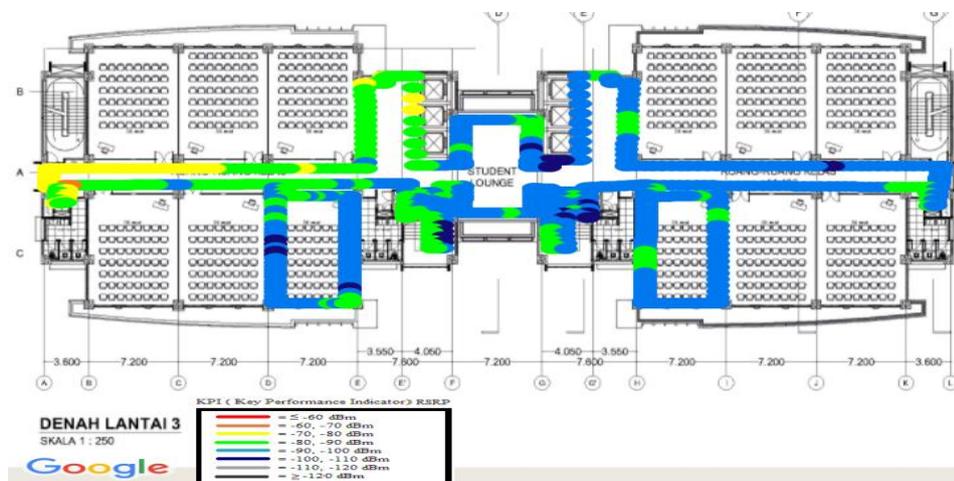
Gambar 4.10 Pengujian RSRP Lantai 3

Dari gambar pengujian RSRP lantai 3 diatas, diperoleh data bahwa nilai RSRP yang diperoleh cukup baik, dengan RSRP kualitas *excellent* pada warna coklat (-60 dBm s/d -70 dBm) dan warna kuning (-70 dBm s/d -80 dBm) masing-masing sekitar 2% dan 13%. Selanjutnya RSRP dengan kualitas *good* pada warna hijau (-70 dBm s/d -90 dBm) dikisaran 25%. Untuk yang ketiga RSRP dengan kualitas *medium* pada warna biru muda (-90 dBm s/d -100 dBm) dikisaran 55%. Kemudian yang terakhir RSRP dengan kualitas *poor* pada warna biru tua (-100 dBm s/d -110 dBm) dikisaran 5%.

Selanjutnya dari data yang telah diperoleh, maka penulis memberikan analisis bahwa untuk lantai 3 terlihat nilai kualitas RSRP semakin baik. Hal ini didasarkan dari data RSRP kualitas *poor* yang mengalami penurunan hingga mencapai nilai presentase 5%, akan tetapi data RSRP kualitas *medium* menunjukkan grafik peningkatan hingga mencapai nilai presentase 55%. Penyebab dari naiknya standar kualitas adalah lokasi lantai yang semakin tinggi, tetapi masih terjadi redaman dinding yang disebabkan banyaknya dinding dan sekat yang terdapat pada lantai tersebut. Selain itu mobilitas manusia semakin banyak di area ini dikarenakan lantai 3 merupakan ruangan belajar mahasiswa. Oleh karena itu penulis menyarankan untuk tetap dilakukan perbaikan jaringan agar sinyal yang terdapat pada lantai tersebut bisa diterima merata di seluruh ruangan.

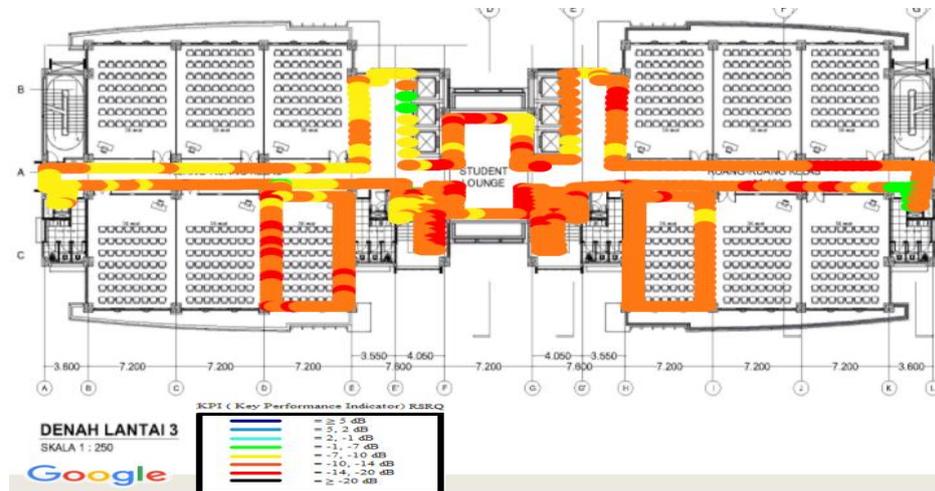
Gambar 4.11 Pengujian RSRQ Lantai 3

Dari gambar 4.11 diperoleh data bahwa nilai RSRQ di lantai 3 cukup beragam. Untuk besaran nilai RSRQ dengan kualitas *good* pada warna hijau (-1 dB s/d -7 dB) berkisar 5%. Kemudian untuk nilai RSRQ dengan kualitas *medium* pada warna kuning (-7 dB s/d -10 dB) dan coklat (-10 dB s/d -14 dB) masing masing berkisar 30% dan 55%. Sedangkan untuk nilai RSRQ dengan kualitas *poor* pada warna merah (-14 dB s/d -20 dB) berkisar 10%.

Analisis yang penulis dapatkan dari data di atas adalah nilai RSRQ mengalami perbaikan dibanding lantai sebelumnya. Hal itu dikarenakan posisi lantai yang semakin naik ke atas dimana menyebabkan sinyal dari BTS lebih mudah untuk menjangkaunya, akan tetapi nilai RSRQ yang didapat belum maksimal. Hal tersebut disebabkan masih terjadinya redaman dinding gedung yang menyebabkan sinyal masih terganggu. Oleh karena itu penulis menyarankan tetap dilakukan perbaikan nilai RSRQ untuk memaksimalkan sinyal yang diterima pada lantai 3 ini.

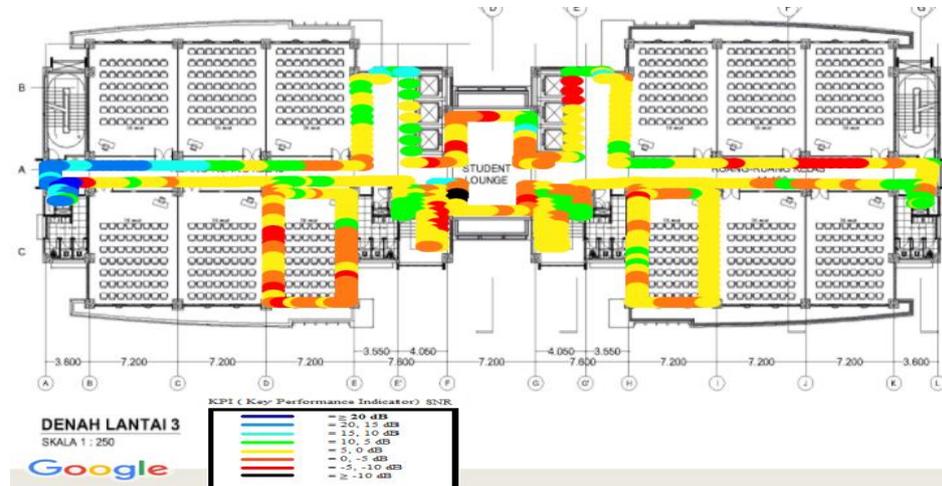
Gambar 4.12 Pengujian SNR Lantai 3

Dari gambar pengujian SNR di atas penulis memperoleh data yang menunjukkan bahwa nilai SNR di lantai 3 lebih baik daripada lantai sebelumnya. Hal itu berdasarkan nilai SNR kualitas *excellent* pada warna biru tua (≥ 20 dB) mencapai 2%. Sedangkan untuk nilai SNR kualitas *good* pada warna biru (20 dB s/d 15 dB) dan biru muda (15 dB s/d 10 dB) masing-masing sekitar 5% dan 10%. Untuk SNR kualitas *medium* dengan warna hijau (10 dB s/d 5 dB) dan kuning (5 dB s/d 0 dB) berada dikisaran 20% dan 40%. Sedangkan untuk SNR kualitas *poor* dengan warna coklat (0 dB s/d -5 dB), merah (-5 dB s/d -10 dB) dan hitam (≥ -10 dB) masing-masing dikisaran 15%, 6% dan 2%.

Analisis yang penulis dapatkan dari data diatas adalah nilai SNR pada lantai 3 lebih baik dari lantai sebelumnya, akan tetapi masih terdapat beberapa titik yang memiliki SNR dengan kualitas *poor*. Sehingga dapat dikatakan kualitas SNR pada lantai 3 belum maksimal dan merata. Secara

visual dapat dilihat hal itu disebabkan masih adanya redaman dinding yang menyebabkan kekuatan sinyal yang dipancarkan tidak maksimal.

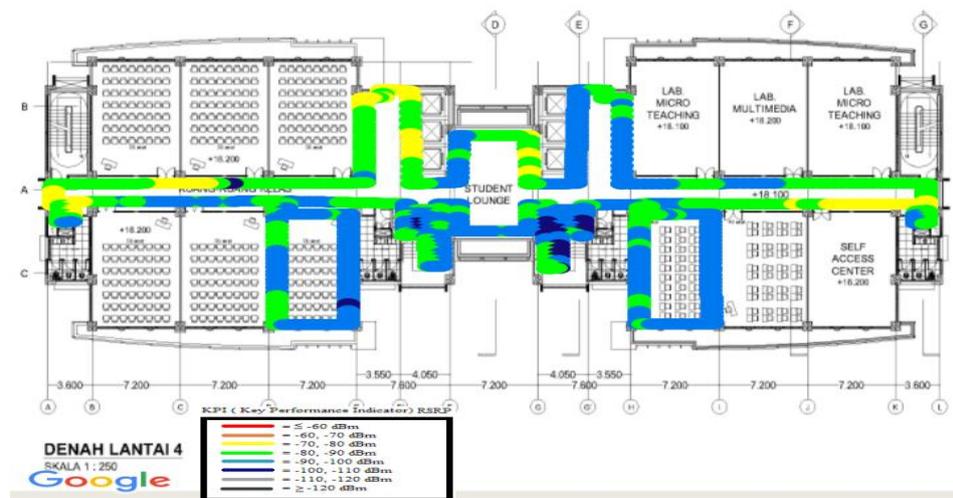
Gambar 4.13 Pengujian RSRP lantai 4

Dari gambar pengujian RSRP di atas dapat dijelaskan bahwa nilai RSRP untuk lantai 4 lebih baik daripada lantai sebelumnya. Hal tersebut dapat diketahui karena RSRP kualitas *excellent* pada warna kuning (-70 dBm s/d -80 dBm) sekitar 20%. Selanjutnya RSRP dengan kualitas *good* pada warna hijau (-80 dBm s/d -90 dBm) berada dikisaran 25%. Berikutnya untuk nilai RSRP lantai 4 dengan kualitas *medium* pada warna biru muda (-90 dBm s/d -100 dBm) berada dikisaran 50%. Kemudian yang terakhir RSRP dengan kualitas *poor* pada warna biru tua (-100 dBm s/d -110 dBm) dikisaran 5%.

Dari data yang telah diperoleh, maka penulis mendapatkan analisis bahwa untuk kualitas RSRP di lantai 4 semakin baik dibandingkan

lantai sebelumnya. Hal tersebut karena nilai RSRP dengan kualitas *medium* turun dikisaran 50% dan RSRP dengan kualitas *excellent* naik dikisaran 20%. Kenaikan presentase RSRP disebabkan semakin tingginya lokasi lantai, akan tetapi masih terdapat redaman sinyal yang diakibatkan banyaknya dinding dan sekat pada lantai tersebut. Selain penyebab lainnya adalah lantai 4 merupakan ruang belajar dan laboratorium bahasa, dimana mobilitas manusia pada lantai tersebut cukup banyak. Oleh karena itu, penulis menyarankan agar pada lantai ini tetap dilakukan perbaikan kualitas jaringan agar mendapatkan sinyal yang lebih merata pada seluruh ruangan di lantai tersebut.

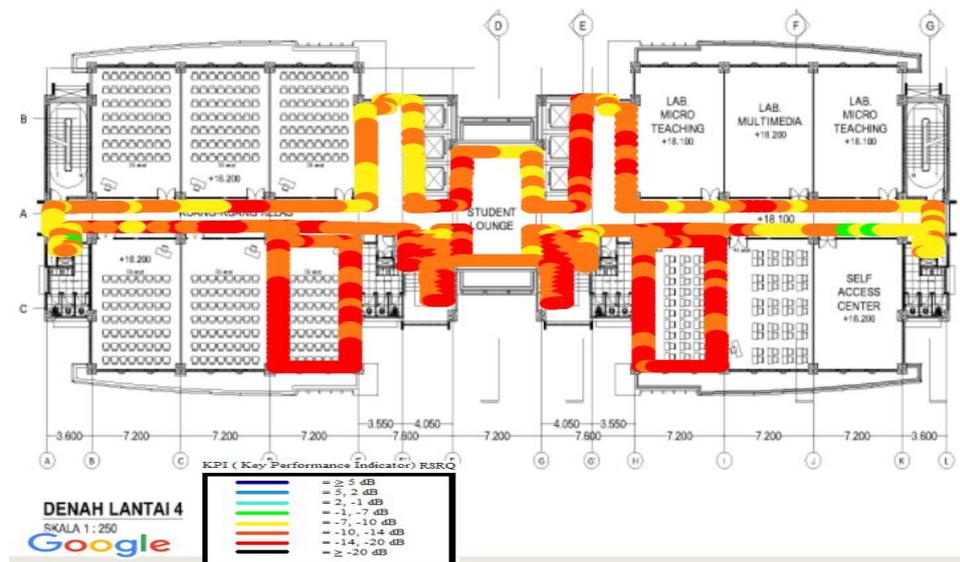
Gambar 4.14 Pengujian RSRQ Lantai 4

Dari gambar 4.14 diperoleh data dimana nilai RSRQ pada lantai 4 cukup baik. Hal tersebut sesuai dengan data tabel target standar KPI pada BAB III sebelumnya, dimana nilai RSRQ untuk kualitas *good* pada warna hijau (-1 dB s/d -7 dB) berada dikisaran 5%. Sedangkan untuk nilai RSRQ

dengan kualitas *medium* pada warna kuning (-7 dB s/d -10 dB) dan warna coklat (-10 dB s/d -14 dB) masing-masing berada dikisaran 20% dan 25%. Sedangkan untuk kualitas *poor* pada warna merah (-14 dB s/d -20 dB) berkisar 50%.

Dari data diatas, penulis memperoleh analisis bahwa pada lantai 4 kualitas RSRQ lebih buruk daripada lantai sebelumnya. Hal tersebut sesuai dengan data bahwa nilai RSRQ kualitas *poor* naik hingga berada dikisaran 50%. Hasil data yang diperoleh penulis bukan disebabkan kesalahan pada saat pengujian, akan tetapi lebih disebabkan oleh berbagai macam faktor. Salah satu faktor penyebabnya adalah banyaknya dinding pembatas yang memebabkan redaman sinyal, selain itu mobilitas manusia pada lantai ini bisa dikategorikan cukup banyak. Hal itu menyebabkan redaman sinyal yang berakibat nilai RSRQ pada lantai ini lebih buruk dari lantai sebelumnya, walaupun secara umum nilai RSRQ di lantai ini dikategorikan cukup baik. Oleh karena itu penulis menyarankan harus dilakukan perbaikan jaringan agar nilai RSRQ pada lantai ini bisa lebih baik dan sinyal dapat merata dan diterima dengan baik di seluruh ruangan.

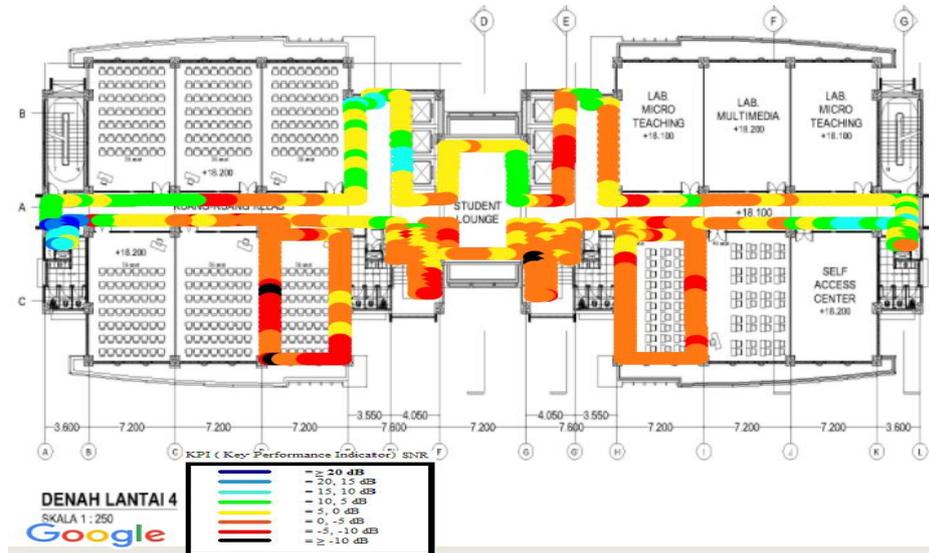
Gambar 4.15 Pengujian SNR Lantai 4

Dari pengujian pada gambar 4.15, maka data yang diperoleh adalah nilai SNR pada lantai 4 cukup baik. Dimana SNR dengan kualitas *excellent* pada biru tua (≥ 20 dB) sekitar 2%. Kemudian untuk nilai SNR kualitas *good* pada warna biru (20 dB s/d 15 dB) dan biru muda (15 dB s/d 10 dB) masing-masing sekitar 3% dan 10%. Untuk SNR kualitas *medium* dengan warna hijau (10 dB s/d 5 dB) dan kuning (5 dB s/d 0 dB) sekitar 15% dan 30%. Sedangkan untuk SNR kualitas *poor* pada warna coklat (0 dB s/d -5 dB), merah (-5 dB s/d -10 dB) dan hitam (≥ -10 dB) masing-masing sekitar 30%, 8% dan 2%.

Dari data di atas, maka penulis memperoleh analisis dimana nilai SNR pada lantai 4 lebih buruk daripada lantai sebelumnya. Hal tersebut bisa terjadi karena berbagai macam faktor, mulai dari kualitas redaman sinyal yang terjadi akibat banyaknya dinding dan penyekat, hingga mobilitas

manusia setiap harinya yang cukup banyak di lantai tersebut. Oleh karena itu penulis menyarankan dilakukannya perbaikan jaringan di lantai 4 agar sinyal yang diterima pada lantai tersebut dapat lebih maksimal kedepannya.

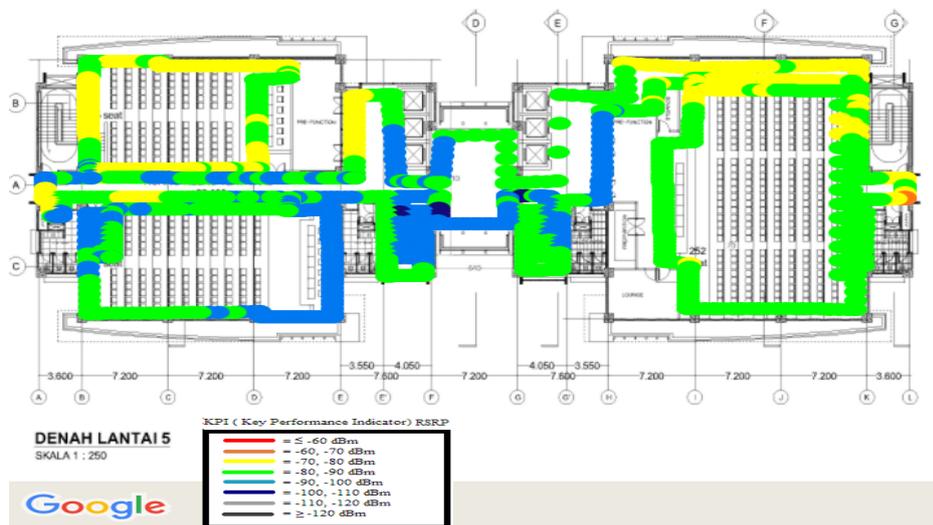
Gambar 4.16 Pengujian RSRP Lantai 5

Dari gambar 4.16 diperoleh data bahwa RSRP di lantai 5 dikatakan baik. Hal tersebut sesuai dengan data BAB III tentang tabel target standar KPI Telkomsel, dimana nilai RSRP dengan kualitas *excellent* pada warna coklat (-60 dbm s/d -70 dBm) dan warna kuning (-60 dbm s/d -70 dBm) masing-masing sekitar 3% dan 25%. Sedangkan untuk nilai RSRP dengan kualitas *good* pada warna hijau (-70 dbm s/d -80 dBm) berada dikisaran 55%. Kemudian untuk nilai RSRP dengan kualitas *medium* pada warna biru muda (-80 dbm s/d -90 dBm) berada di kisaran 15%. Kemudian

yang terakhir, untuk nilai RSRP dengan kualitas sinyal *poor* pada warna biru tua (-90 dbm s/d -100 dBm) berkisar 5%.

Dari data percobaan diatas, analisis yang diperoleh adalah nilai RSRP untuk lantai 5 lebih baik daripada lantai sebelumnya. Hal tersebut dapat dilihat dari persentase nilai RSRP kualitas *excellent* naik ke titik 28% , akan tetapi masih terdapat nilai RSRP dengan kualitas *medium* dan *poor* pada lantai tersebut. Penyebabnya adalah masih terdapat redaman sinyal yang terjadi akibat dinding pembatas yang terdapat pada gedung tersebut. Hal itu menunjukkan belum ratanya penyebaran sinyal pada lantai tersebut, sehingga penulis merasa masih dibutuhkan perbaikan jaringan agar sinyal yang diperoleh pada lantai tersebut lebih merata dan maksimal.

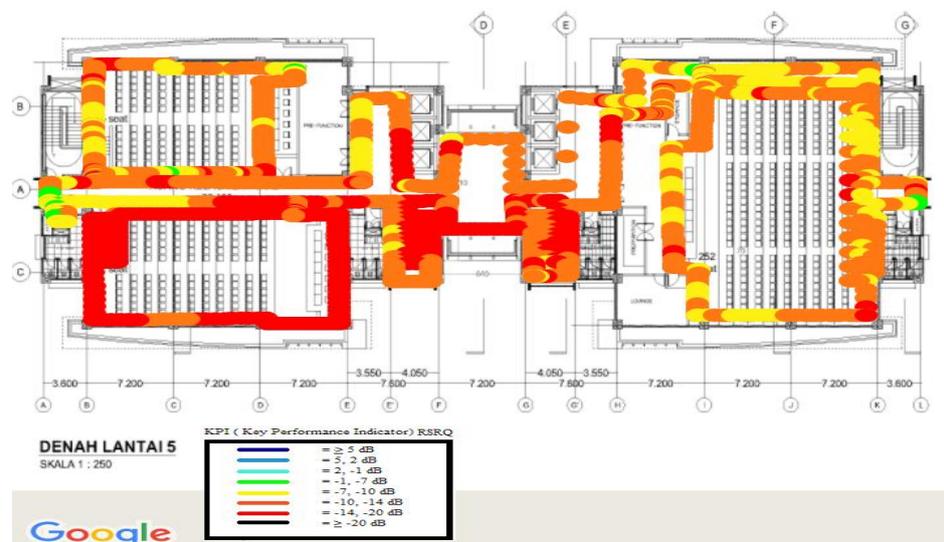
Gambar 4.17 Pengujian RSRQ Lantai 5

Dari gambar pengujian RSRQ di atas, maka data yang diperoleh adalah nilai RSRQ pada lantai 5 cukup beragam. Untuk nilai RSRQ dengan

kualitas *good* pada warna hijau (-1 dB s/d -7 dB) berkisar 5%. Selanjutnya untuk nilai RSRQ dengan kualitas *medium* pada warna kuning (-7 dB s/d -10 dB) dan warna coklat (-10 dB s/d -14 dB) masing-masing berada pada kisaran 25% dan 45%. Sedangkan untuk nilai RSRQ dengan kualitas *poor* pada warna merah (-14 dB s/d -20 dB) berda pada kisaran 25%.

Dari data percobaan diatas, penulis mendapatkan analisis bahwa nilai RSRQ pada lantai 5 cukup baik dan lebih baik daripada lantai sebelumnya. Hal tersebut didasarkan nilai RSRQ dengan kualitas *poor* turun, dimana presentase yang diperoleh di lantai ini sebesar 25%. Oleh karena lantai ini merupakan gedung pertemuan, maka sekat pada lantai ini tidak sebanyak lantai-lantai sebelumnya. Akan tetapi dinding pembatas yang ada juga tetap mempengaruhi kualitas sinyal yang terdapat di gedung ini. Oleh karena itu penulis menyarankan agar tetap melakukan perbaikan jaringan pada lantai 5 untuk mendapatkan nilai RSRQ seperti yang diinginkan.

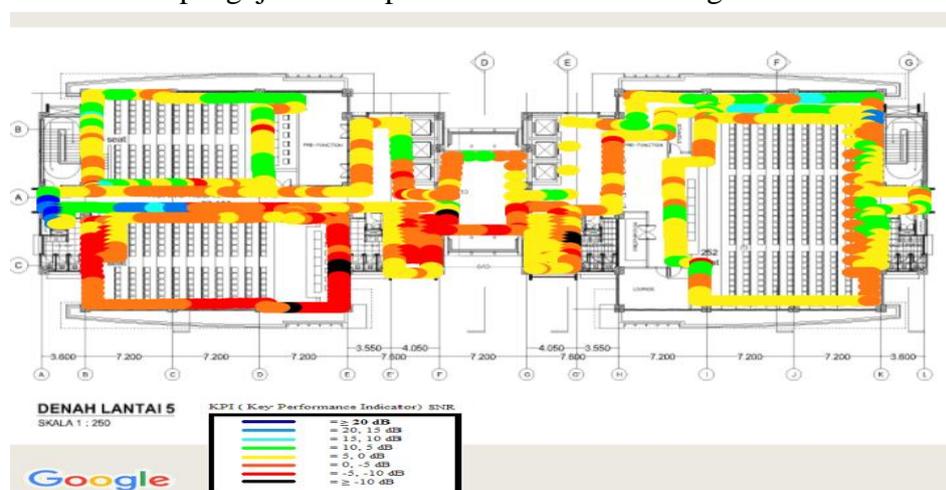
Gambar 4.18 Pengujian SNR Lantai 5

Dari gambar diatas diperoleh data bahwa nilai SNR pada lantai 5 cukup baik. Dimana nilai SNR dengan kualitas *excellent* pada warna biru tua (≥ 20 dB) sekitar 5%. Kemudian untuk nilai SNR dengan kualitas *good* pada warna biru (20 dB s/d 15 dB) dan biru muda (15 dB s/d 10 dB) sama-sama berada dikisaran 10%. Untuk nilai SNR dengan kualitas *medium* pada warna hijau (10 dB s/d 5 dB) dan kuning (5 dB s/d 0 dB) masing-masing berada dikisaran 25% dan 30%. Selanjutnya nilai SNR dengan kualitas *poor* pada warna coklat warna coklat(0 dB s/d -5 dB), merah (-5 dB s/d -10 dB) dan hitam (≥ -10 dB) masing-masing berada pada kisaran 20%, 10% dan 5%.

Dari data hasil percobaan di atas, maka dapat dituliskan analisis bahwa nilai SNR pada lantai 5 mengalami perbaikan dibandingkan lantai sebelumnya. Dimana pada lantai 5 mengalami penurunan nilai SNR dengan kualitas *poor* hingga nilai 35%. Hal tersebut disebabkan pada lantai ini dinding pembatas semakin sedikit, sehingga sinyal yang diterima semakin baik. Selain itu untuk lantai 5 tidak terlalu banyak mobilitas manusia, dikarenakan lantai ini dipergunakan untuk *amphiteater* yang berfungsi sebagai ruang pertemuan. Walaupun begitu, penulis merasa untuk lantai 5 tetap dibutuhkan perbaikan kualitas jaringan agar sinyal yang diterima dapat tersebar secara merata ke seluruh ruangan. Hal itu berguna juga apabila lantai 5 dipergunakan untuk acara atau *event* besar.
