BAB V

HASIL PENELITIAN DAN PEMBAHASAN

A. Hasil Penelitian dan Komparasi Peraturan Investigasi Kebencanaan Bangunan Sekolah Studi kasus di Kecamatan Piyungan

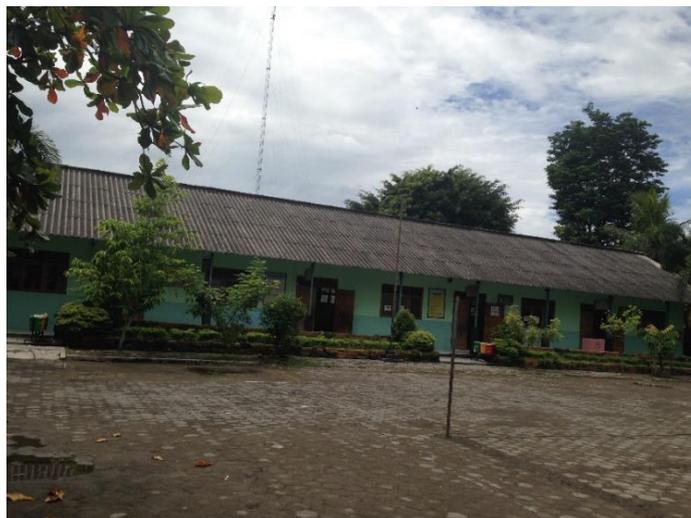
Gambar 5.1 Tampak depan SDN Karanggayam

Data yang didapat dari hasil penelitian menggunakan evaluasi FEMA 154 menyatakan bahwa tipe bangunan yang telah disurvei digolongkan pada tipe bangunan C1. Jenis dan tipe bangunan akan diperlukan sebagai pedoman untuk menentukan *basic score* senilai 2,5, dan dipilih *Post-Benchmark* karena gedung sekolah didirikan setelah tahun 1992 senilai +0,4, dan juga dipilih *Soil Type D* karena gedung sekolah kurang dari 2 lantai senilai -0,6. *Final score* dari SDN Karanggayam ini diperoleh nilai sebesar 3,3. Atau $73,33\% > 2$ atau $44,44\%$ Ini membuktikan bahwa sekolah dikategorikan aman. Tampak depan dan denah SDN Karanggayam ditampilkan pada Gambar 5.1 dan Gambar 5.2.

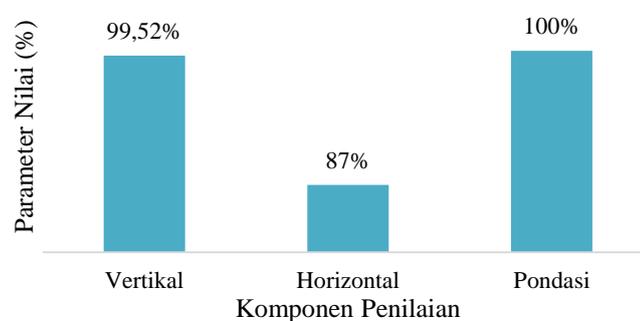
Gambar 5.6 Hubungan komponen penilaian dan parameter nilai SDN Karanggayam

Dari hasil penelitian pada SDN Karanggayam ini didapat nilai rata-rata sebesar 99,026% sehingga masuk dalam kategori rusak ringan, seperti yang ditampilkan pada Gambar 5.6 dibawah ini.

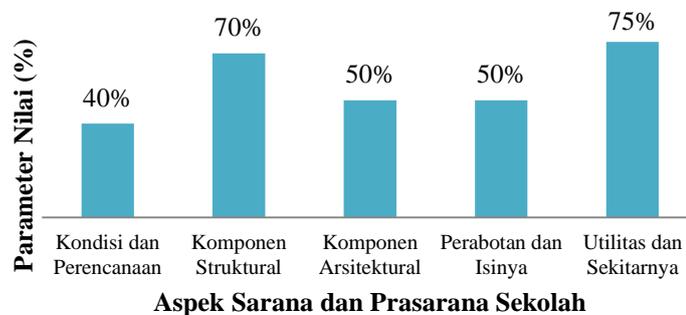
Gambar 5.7 Hubungan aspek sarana dan prasarana sekolah dan parameter nilai SDN Karanggayam

Gambar 5.7 hasil penilaian struktural pada formulir survei jawaban tidak melebihi satu maka gedung disarankan untuk diperiksa lebih lanjut dan untuk pada bagian perabotan dan isinya karena jawaban tidak melebihi 10 maka sangat disarankan bahwa gedung tersebut perlu perkuatan pada perabotan dan isinya.

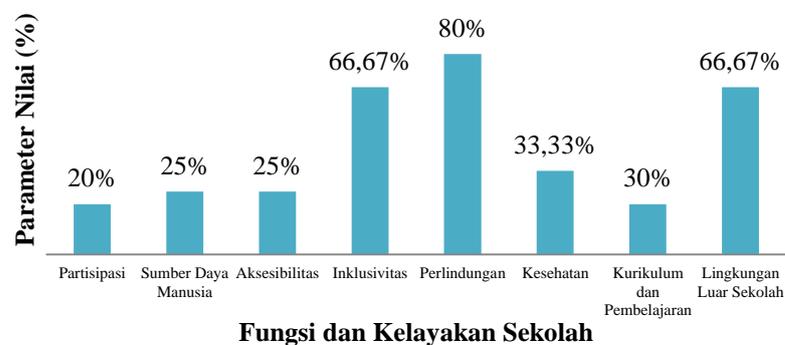
Gambar 5.8 Hubungan fungsi dan kelayakan sekolah dan parameter nilai SDN Karanggayam

Gambar 5.8 pada formulir survei penilaian bagian fungsi dan kelayakan sekolah ini banyak mengacu pada jawaban “iya” maka akan mengacu pada kesimpulan bahwa perkuatan maupun pembangunan kembali semakin sulit untuk diadakan.

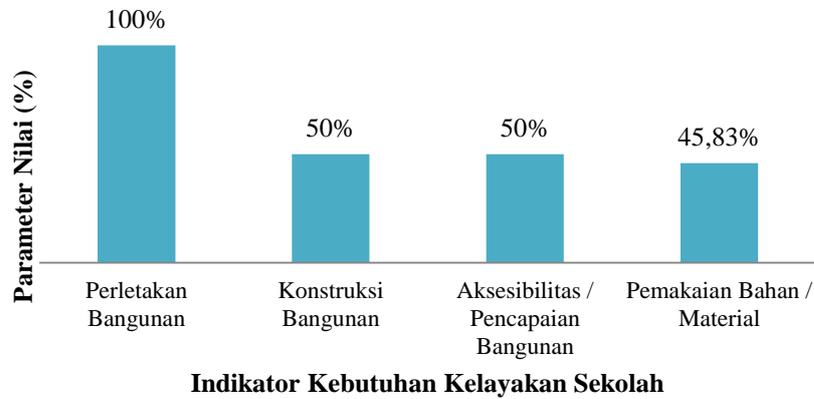
Gambar 5.9 Hubungan indikator kebutuhan kelayakan sekolah dan parameter nilai SDN Karanggayam

Gambar 5.9 pada indikator kebutuhan kelayakan sekolah jawaban “Iya” lebih mendominasi ini menunjukkan bahwa untuk kebutuhan kelayakan sekolah masih dikatakan layak.

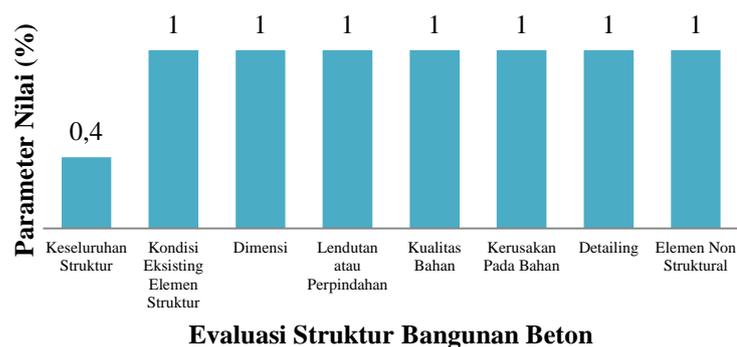
Gambar 5.10 Hubungan evaluasi struktur bangunan beton dan parameter nilai SDN Karanggayam

Gambar 5.10 pada evaluasi struktur bangunan poin total akhir di dapat nilai sebesar 40% ini menunjukkan bahwasannya diperlukan perkuatan bangunan. Berikut merupakan syarat keamanan gedung :

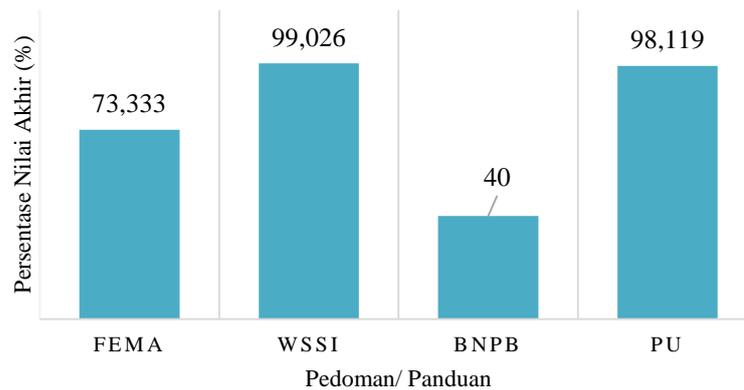
Gambar 5.12 Hubungan pedoman/ panduan dan persentasi niali akhir SDN Karanggayam

Dalam penelitian yang menggunakan 4 (empat) peraturan ini didapat hasil akhir yaitu: penilaian analisis *Federal Emergency Management Agency* (FEMA) memperoleh nilai 73,333% > 44,444% masuk dalam kategori “aman”, penilaian menggunakan *World Seismic safety Initiative* memperoleh nilai 99,026% > 80% masuk dalam kategori “rusak ringan”, penilaian menggunakan standar BNPB memperoleh nilai 40% masuk dalam ketegori 2,56-100 atau “diperlukan perkuatan bangunan”, dan penilaian menggunakan standar PU memperoleh nilai 1,881% < 30% masuk dalam kategori “rusak ringan”.

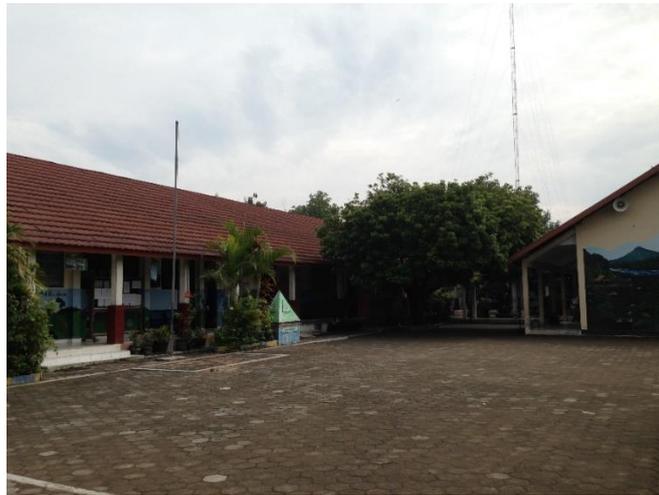
Gambar 5.13 Tampak depan SDN Cepokojajar 1

Data yang didapat dari hasil penelitian meggunakan evaluasi FEMA 154 menyatakan bahwa tipe bangunan yang telah disurvei digolongkan pada tipe bangunan C1. Jenis dan tipe bangunan akan diperlukan sebagai pedoman untuk menentukan *basic score* senilai 2,5, dan dipilih *Post-Benchmark* karena gedung sekolah didirikan setelah tahun 1992 senilai +0,4, dan juga dipilih *Soil Type D* karena gedung sekolah kurang dari 2 lantai senilai -0,6. *Final score* dari SDN Cepokojajar 1 ini diperoleh nilai sebesar 3,3 atau 73,33% > 2 atau 44,44%, ini membuktikan bahwa sekolah dikategorikan aman. Tampak depan dan

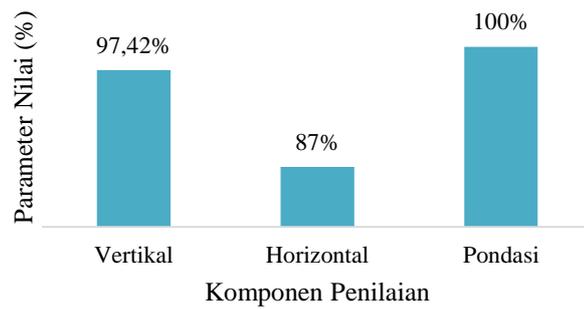
Gambar 5.19 Hubungan komponen penilaian dan parameter nilai SDN Cepokojajar 1

Dari hasil penelitian pada SDN Cepokojajar 1 ini didapat nilai rata-rata sebesar 96,403% sehingga masuk dalam kategori rusak ringan, seperti yang ditampilkan pada Gambar 5.19 dibawah ini.

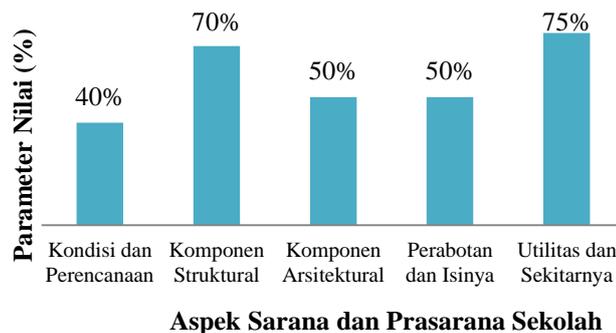
Gambar 5.20 Hubungan aspek sarana dan prasarana sekolah dan parameter nilai SDN Cepokojajar 1

Gambar 5.20 hasil penilaian struktural pada formulir survei jawaban tidak melebihi satu maka gedung disarankan untuk diperiksa lebih lanjut dan untuk pada bagian perabotan dan isinya karena jawaban tidak melebihi 10 maka sangat disarankan bahwa gedung tersebut perlu perkuatan pada perabotan dan isinya.

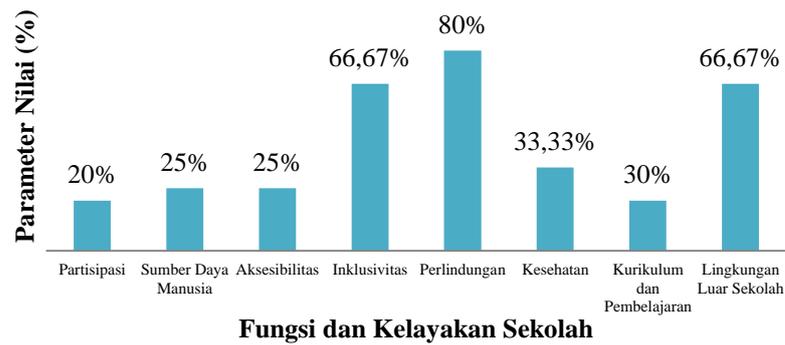
Gambar 5.21 Hubungan fungsi dan kelayakan sekolah dan parameter nilai SDN Cepokojajar 1

Gambar 5.21 pada formulir survei penilaian bagian fungsi dan kelayakan sekolah ini banyak mengacu pada jawaban “iya” maka akan mengacu pada kesimpulan bahwa perkuatan maupun pembangunan kembali semakin sulit untuk diadakan.

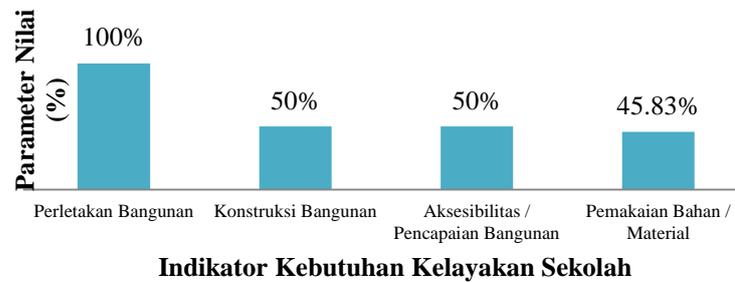
Gambar 5.22 Hubungan indikator kebutuhan kelayakan sekolah dan parameter nilai SDN Cepokojajar 1

Gambar 5.22 pada indikator kebutuhan kelayakan sekolah jawaban “Iya” lebih mendominasi ini menunjukkan bahwa untuk kebutuhan kelayakan sekolah masih dikatakan layak.

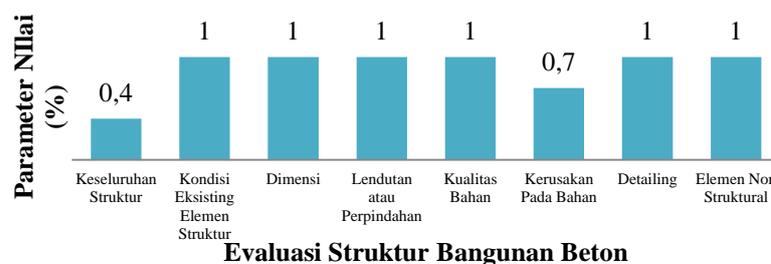
Gambar 5.23 Hubungan evaluasi struktur bangunan beton dan parameter nilai SDN Cepokojajar 1

Gambar 5.23 pada evaluasi struktur bangunan poin total akhir di dapat nilai sebesar 28% ini menunjukkan bahwasannya diperlukan perkuatan bangunan. Berikut merupakan syarat keamanan gedung :

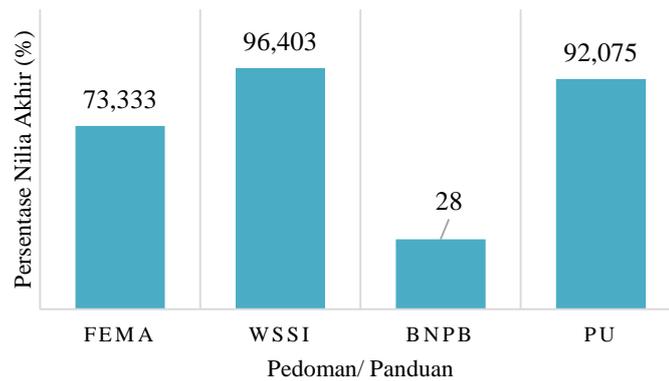
Gambar 5.25 Hubungan pedoman/ panduan dan persentasi nilai akhir SDN Cepokojajar 1

Dalam penelitian yang menggunakan 4 (empat) peraturan ini didapat hasil akhir yaitu: penilaian analisis *Federal Emergency Management Agency* (FEMA) memperoleh nilai 73,333% > 44,444% masuk dalam kategori “aman”, penilaian menggunakan *World Seismic safety Initiative* memperoleh nilai 96,403% > 80% masuk dalam kategori “rusak ringan”, penilaian menggunakan standar BNPB memperoleh nilai 28% masuk dalam ketegori 2,56-100 atau “diperlukan perkuatan bangunan”, dan penilaian menggunakan standar PU memperoleh nilai 7,925% < 30% masuk dalam kategori “rusak ringan”.

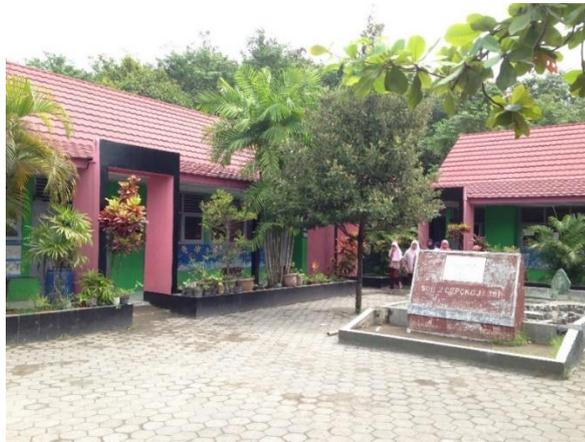
Gambar 5.26 Tampak depan SDN Cepokojajar 2

Data yang didapat dari hasil penelitian meggunakan evaluasi FEMA 154 menyatakan bahwa tipe bangunan yang telah disurvei digolongkan pada tipe bangunan C1. Jenis dan tipe bangunan akan diperlukan sebagai pedoman untuk menentukan *basic score* senilai 2,5, dan dipilih *Post-Benchmark* karena gedung sekolah didirikan setelah tahun 1992 senilai +0,4, dan juga dipilih *Soil Type D* karena gedung sekolah kurang dari 2 lantai senilai -0,6. *Final score* dari SDN Cepokojajar 2 ini diperoleh nilai sebesar 3,3 atau 73,33% > 2 atau 44,44% Ini membuktikan bahwa sekolah dikategorikan aman. Tampak depan dan

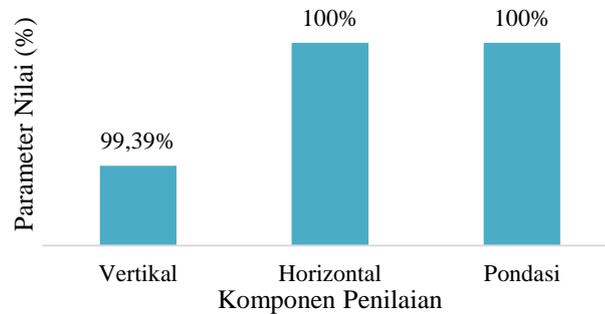
Gambar 5.29 Hubungan komponen penilaian dan parameter nilai SDN Cepokojajar 2

Dari hasil penelitian pada SDN Cepokojajar 2 ini didapat nilai rata-rata sebesar 99,924% sehingga masuk dalam kategori rusak ringan, seperti yang ditampilkan pada Gambar 5.29 dibawah ini.

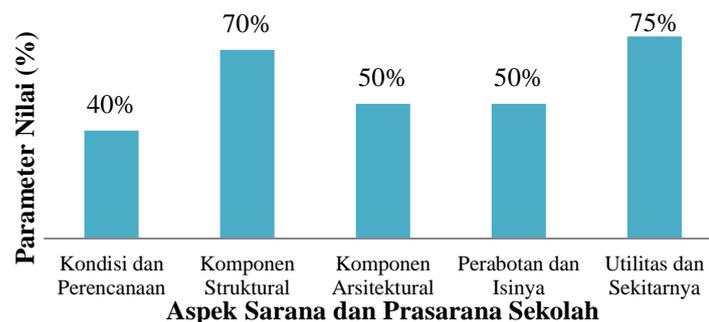
Gambar 5.30 Hubungan aspek sarana dan prasarana sekolah dan parameter nilai SDN Cepokojajar 2

Gambar 5.30 hasil penilaian struktural pada formulir survei jawaban tidak melebihi satu maka gedung disarankan untuk diperiksa lebih lanjut dan untuk pada bagian perabotan dan isinya karena jawaban tidak melebihi 10 maka sangat disarankan bahwa gedung tersebut perlu perkuatan pada perabotan dan isinya.

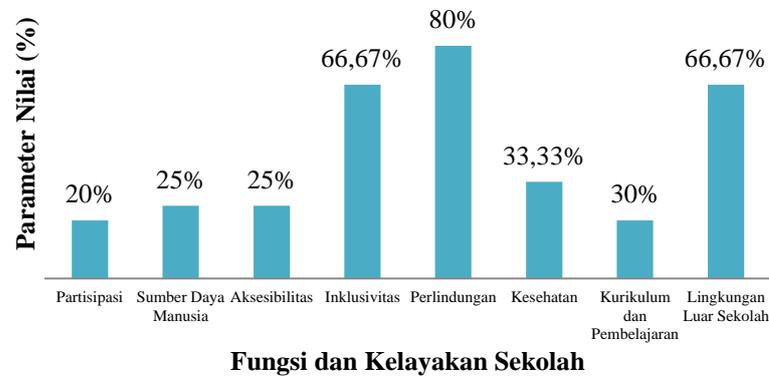
Gambar 5.31 Hubungan fungsi dan kelayakan sekolah dan parameter nilai SDN Cepokojajar 2

Gambar 5.31 pada formulir survei penilaian bagian fungsi dan kelayakan sekolah ini banyak mengacu pada jawaban “iya” maka akan

mengacu pada kesimpulan bahwa perkuatan maupun pembangunan kembali semakin sulit untuk diadakan.

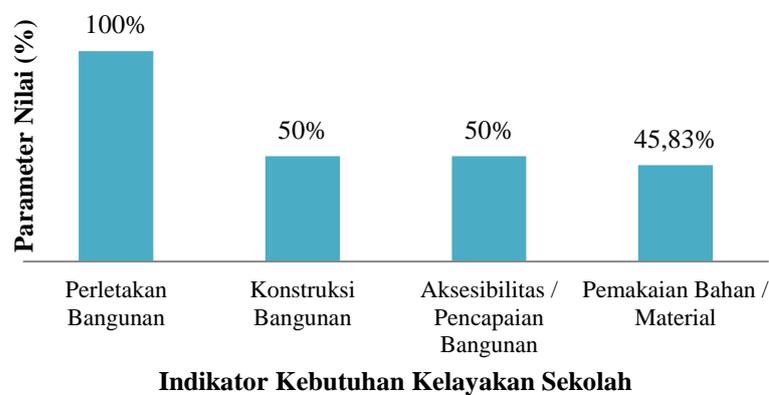
Gambar 5.32 Hubungan indikator kebutuhan kelayakan sekolah dan parameter nilai SDN Cepokojajar 2

Gambar 5.32 pada indikator kebutuhan kelayakan sekolah jawaban “Iya” lebih mendominasi ini menunjukkan bahwa untuk kebutuhan kelayakan sekolah masih dikatakan layak.

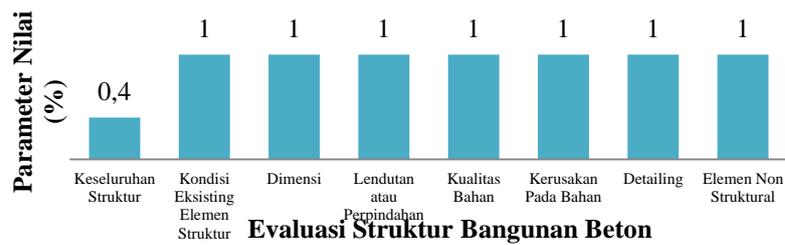
Gambar 5.33 Hubungan evaluasi struktur bangunan beton dan parameter nilai SDN Cepokojajar 2

Gambar 5.33 pada evaluasi struktur bangunan poin total akhir di dapat nilai sebesar 40% ini menunjukkan bahwasannya diperlukan perkuatan bangunan. Berikut merupakan syarat keamanan gedung :

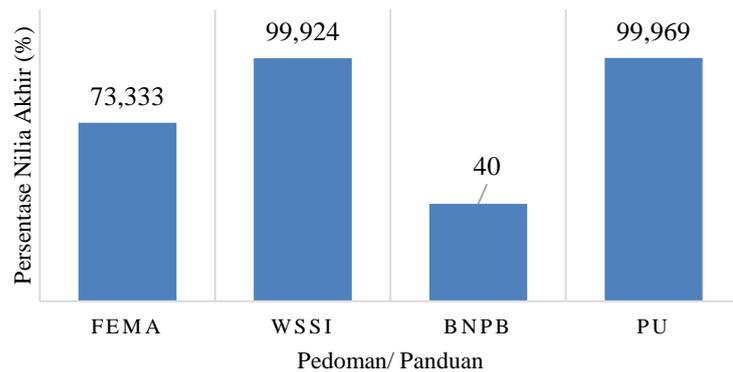
Gambar 5.35 Hubungan pedoman/ panduan dan persentase nilai akhir SDN Cepokojajar 2

Dalam penelitian yang menggunakan 4 (empat) peraturan ini didapat hasil akhir yaitu, penilaian analisis *Federal Emergency Management Agency* (FEMA) memperoleh nilai 73,333% > 44,444% masuk dalam kategori “aman”, penilaian menggunakan *World Seismic safety Initiative* memperoleh nilai 99,924% > 80% masuk dalam kategori “rusak ringan”, penilaian menggunakan standar BNPB memperoleh nilai 40% masuk dalam kategori 2,56-100 atau “diperlukan perkuatan bangunan”, dan penilaian menggunakan standar PU memperoleh nilai 0,031% < 30% masuk dalam kategori “rusak ringan”.

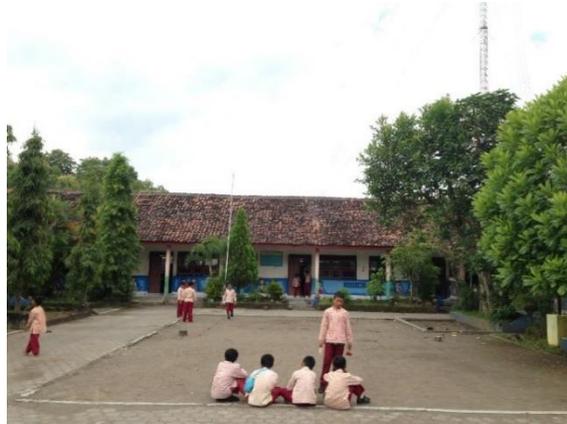
Gambar 5.36 Tampak depan SDN Banyakan

Data yang didapat dari hasil penelitian menggunakan evaluasi FEMA 154 menyatakan bahwa tipe bangunan yang telah disurvei digolongkan pada tipe bangunan C1. Jenis dan tipe bangunan akan diperlukan sebagai pedoman untuk menentukan *basic score* senilai 2,5, dipilih *Plan Irregularity* karena konstruksi gedung sekolah saling menyambung senilai -0,5, dan dipilih *Post-Benchmark* karena gedung sekolah didirikan setelah tahun 1992 senilai +0,4, dan juga dipilih *Soil Type D* karena gedung sekolah kurang dari 2 lantai senilai -0,6. *Final score* dari SDN Banyakan ini diperoleh nilai sebesar 2,8 atau 62,22% > 2 atau

44,44% Ini membuktikan bahwa sekolah dikategorikan aman. Tampak depan dan denah SDN Banyakan ditampilkan pada Gambar 5.36 dan Gambar 5.37.

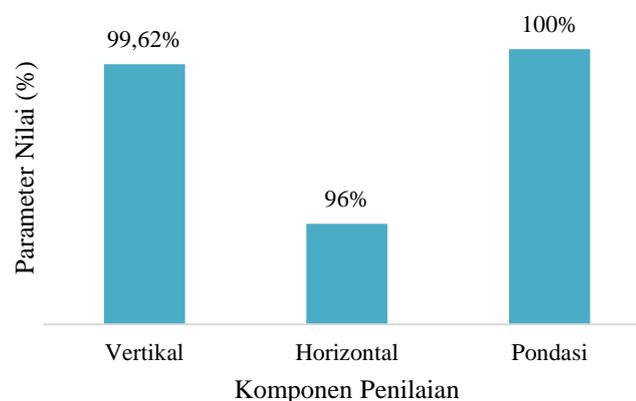
Gambar 5.42 Hubungan komponen penilaian dan parameter nilai SDN Banyakan

Dari hasil penelitian pada SDN Banyakan ini didapat nilai rata-rata sebesar 99,005% sehingga masuk dalam kategori rusak ringan, seperti yang ditampilkan pada Gambar 5.42 dibawah ini.

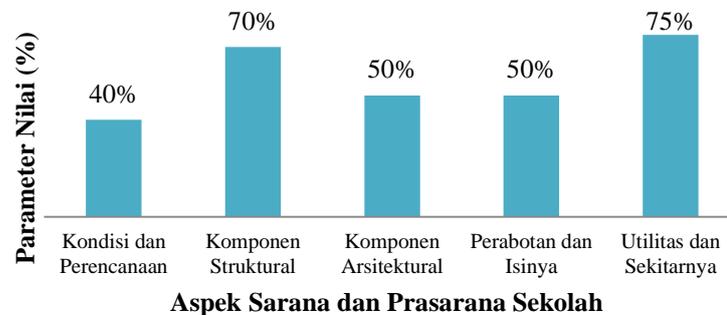
Gambar 5.43 Hubungan aspek sarana dan prasarana sekolah dan parameter nilai SDN Banyakan

Gambar 5.43 hasil penilaian struktural pada formulir survei jawaban tidak melebihi satu maka gedung disarankan untuk diperiksa lebih lanjut dan untuk pada bagian perabotan dan isinya karena jawaban tidak melebihi 10 maka sangat disarankan bahwa gedung tersebut perlu perkuatan pada perabotan dan isinya.

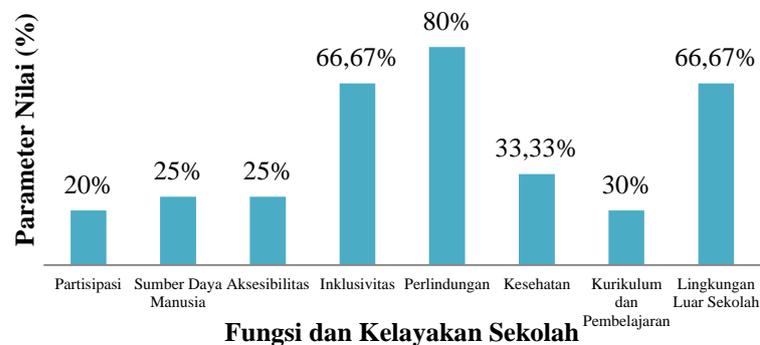
Gambar 5.44 Hubungan fungsi dan kelayakan sekolah dan parameter nilai SDN Banyakan

Gambar 5.44 pada formulir survei penilaian bagian fungsi dan kelayakan sekolah ini banyak mengacu pada jawaban “iya” maka akan mengacu pada kesimpulan bahwa perkuatan maupun pembangunan kembali semakin sulit untuk diadakan.

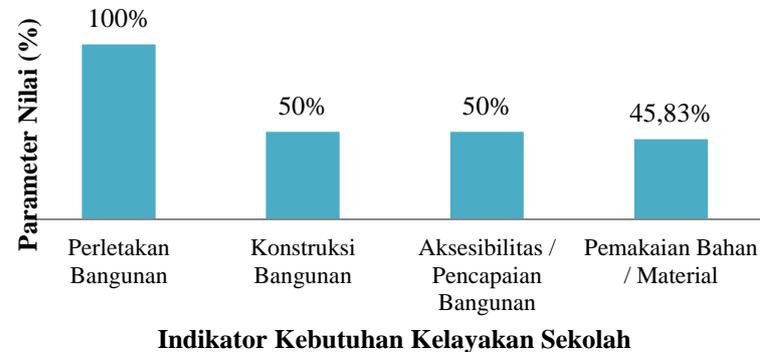
Gambar 5.45 Hubungan indikator kebutuhan kelayakan sekolah dan parameter nilai SDN Banyakan

Gambar 5.45 pada indikator kebutuhan kelayakan sekolah jawaban “Iya” lebih mendominasi ini menunjukkan bahwa untuk kebutuhan kelayakan sekolah masih dikatakan layak.

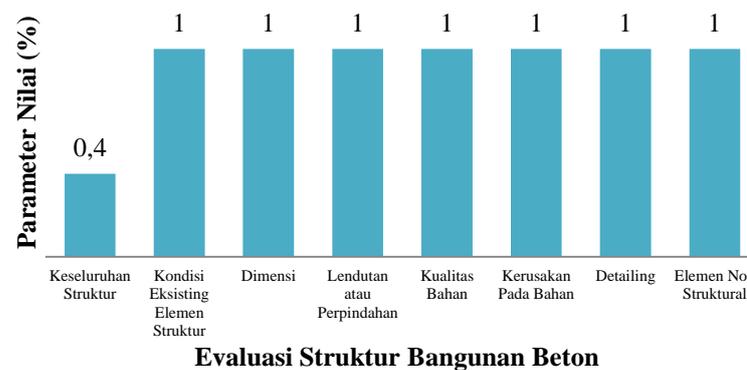
Gambar 5.46 Hubungan evaluasi struktur bangunan beton dan parameter nilai SDN Banyakan

Gambar 5.46 pada evaluasi struktur bangunan poin total akhir di dapat nilai sebesar 40% ini menunjukkan bahwasannya diperlukan perkuatan bangunan. Berikut merupakan syarat keamanan gedung :

100 = Aman secara keseluruhan
 2,56-100 = Diperlukan perkuatan bangunan
 0-2,56 = Harus diperkuat atau dibangun ulang (lebih dari 50% bangunan rusak parah)

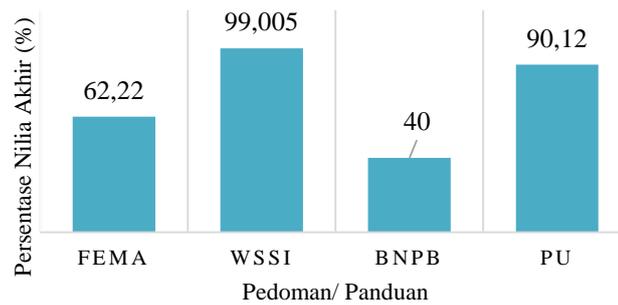
Gambar 5.48 Hubungan pedoman/ panduan dan persentase nilai akhir SDN Banyakan

Dalam penelitian yang menggunakan 4 (empat) peraturan ini didapat hasil akhir yaitu: penilaian analisis *Federal Emergency Management Agency* (FEMA) memperoleh nilai 62,22% > 44,444% masuk dalam kategori “aman”, penilaian menggunakan *World Seismic safety Initiative* memperoleh nilai 99,005% > 80% masuk dalam kategori “rusak ringan”, penilaian menggunakan standar BNPB memperoleh nilai 40% masuk dalam kategori 2,56-100 atau “diperlukan perkuatan bangunan”, dan penilaian menggunakan standar PU memperoleh nilai 9,88% < 30% masuk dalam kategori “rusak ringan”.

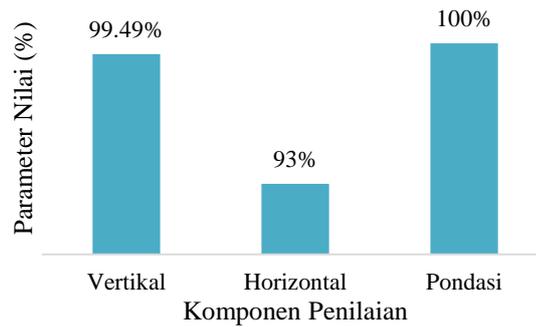
Gambar 5.53 Hubungan komponen penilaian dan parameter nilai SDN Ngablak

Dari hasil penelitian pada SDN Ngablak ini didapat nilai rata-rata sebesar 98,408% sehingga masuk dalam kategori rusak ringan, seperti yang ditampilkan pada Gambar 5.53 dibawah ini.

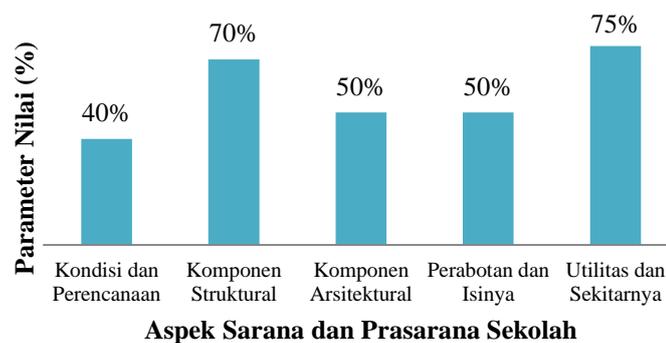
Gambar 5.54 Hubungan aspek sarana dan prasarana sekolah dan parameter nilai SDN Ngablak

Gambar 5.54 hasil penilaian struktural pada formulir survei jawaban tidak melebihi satu maka gedung disarankan untuk diperiksa lebih lanjut dan untuk pada bagian perabotan dan isinya karena jawaban tidak melebihi 10 maka sangat disarankan bahwa gedung tersebut perlu perkuatan pada perabotan dan isinya.

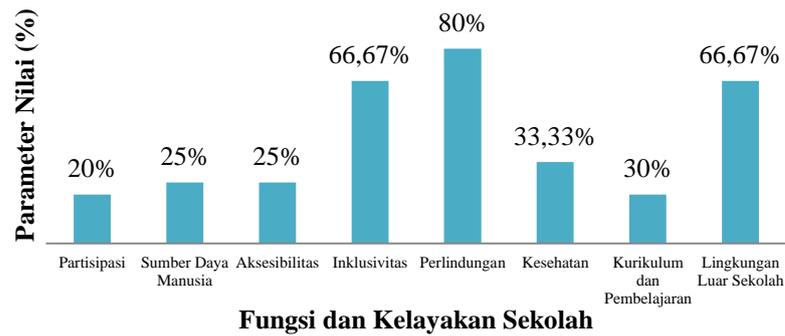
Gambar 5.55 Hubungan fungsi dan kelayakan sekolah dan parameter nilai SDN Ngablak

Gambar 5.55 pada formulir survei penilaian bagian fungsi dan kelayakan sekolah ini banyak mengacu pada jawaban “iya” maka akan mengacu pada kesimpulan bahwa perkuatan maupun pembangunan kembali semakin sulit untuk diadakan.

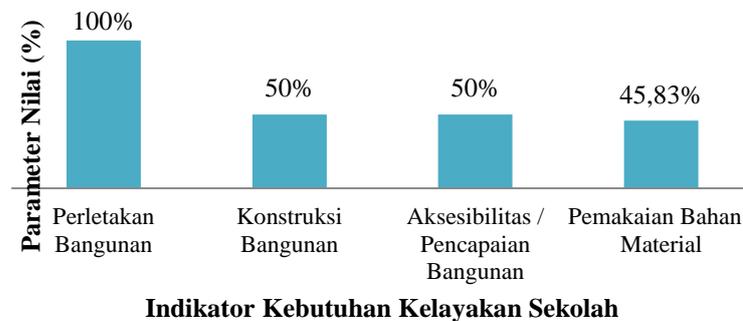
Gambar 5.56 Hubungan indikator kebutuhan kelayakan sekolah dan parameter nilai SDN Ngablak

Gambar 5.56 pada indikator kebutuhan kelayakan sekolah jawaban “Iya” lebih mendominasi ini menunjukkan bahwa untuk kebutuhan kelayakan sekolah masih dikatakan layak.

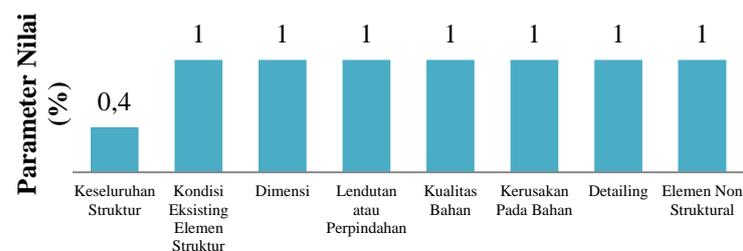
Gambar 5.57 Hubungan evaluasi struktur bangunan beton dan parameter nilai SDN Ngablak

Gambar 5.57 pada evaluasi struktur bangunan poin total akhir di dapat nilai sebesar 40% ini menunjukkan bahwasannya diperlukan perkuatan bangunan. Berikut merupakan syarat keamanan gedung :

- 100 = Aman secara keseluruhan
- 2,56-100 = Diperlukan perkuatan bangunan
- 0-2,56 = Harus diperkuat atau dibangun ulang (lebih dari 50% bangunan rusak parah)

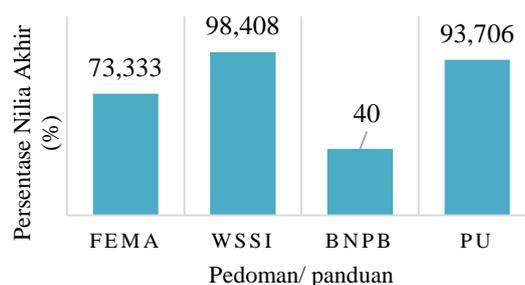
Gambar 5.59 Hubungan pedoman/ panduan dan persentase nilai akhir SDN Ngablak

Dalam penelitian yang menggunakan 4 (empat) peraturan ini didapat hasil akhir yaitu: penilaian analisis *Federal Emergency Management Agency* (FEMA) memperoleh nilai 73,333% > 44,444% masuk dalam kategori “aman”, penilaian menggunakan *World Seismic safety Initiative* memperoleh nilai 98,408% > 80% masuk dalam kategori “rusak ringan”, penilaian menggunakan standar BNPB memperoleh nilai 40% masuk dalam kategori 2,56-100 atau “diperlukan perkuatan bangunan”, dan penilaian menggunakan standar PU memperoleh nilai 6,294% < 30% masuk dalam kategori “rusak ringan”.

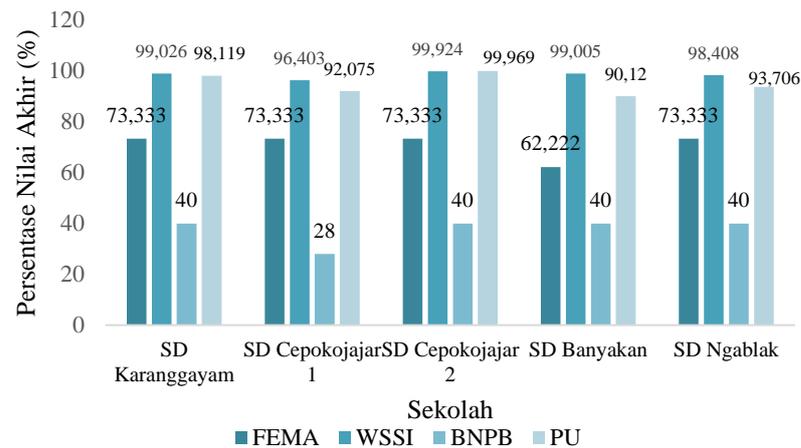
Gambar 5.60 Hubungan sekolah dan persentase nilai akhir

Dari kelima sekolah dasar yang sudah diteliti didapat kesimpulan akhir seperti pada Tabel 5.16 dan Gambar 5.60 di bawah ini.
