BAB V

HASIL PENELITIAN DAN PEMBAHASAN

A. Inspeksi Keselamatan Jalan

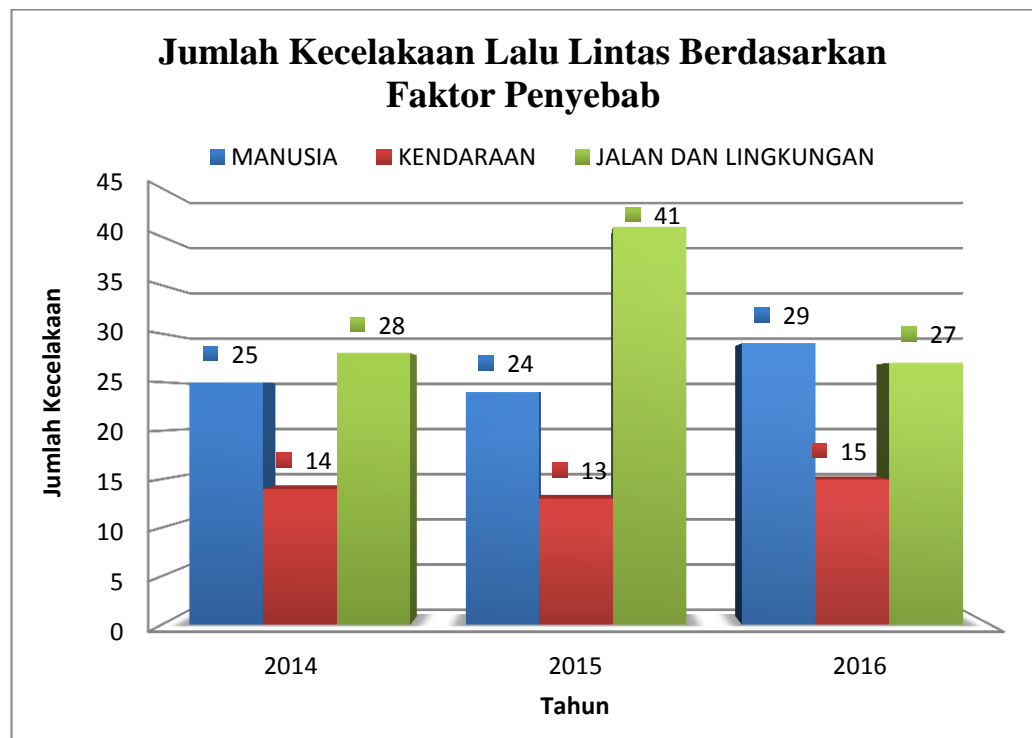
Gambar 5.14 Jumlah Kecelakaan Lalu Lintas Berdasarkan Faktor Penyebab

Berdasarkan Gambar 5.14 dapat disimpulkan bahwa faktor penyebab kecelakaan terbesar adalah faktor jalan dan lingkungan sebanyak 96 kejadian.

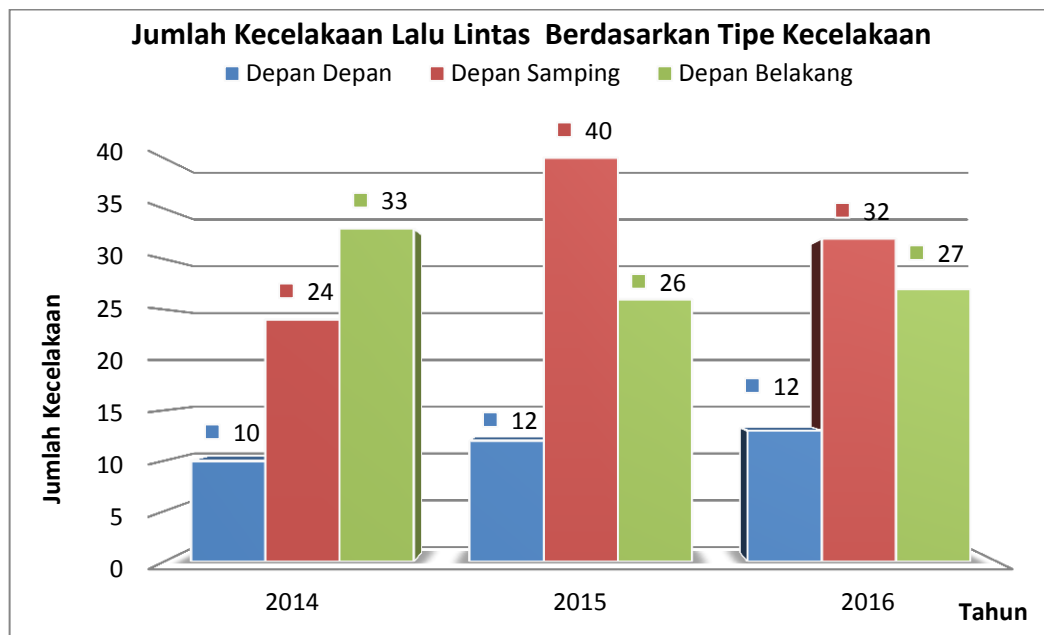
Gambar 5.15. Jumlah Kecelakaan Lalu Lintas Tipe Kecelakaan

Berdasarkan Gambar 5.15. dapat disimpulkan bahwa berdasarkan proses kejadian kecelakaan yang sering terjadi pada ruas Jalan Yogyakarta - Magelang KM 11 sampai dengan KM 15 yaitu kecelakaan depan samping sebanyak 78 kejadian, yang disebabkan oleh faktor jalan dan lingkungan dan manusia.

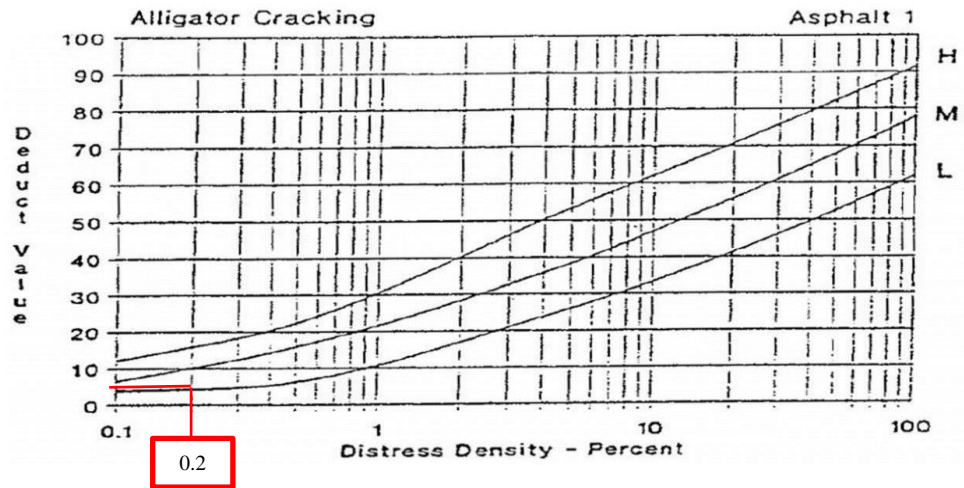
Gambar 5.21 Grafik *Deduct Value* (Retak Buaya)

Deduct Value = 5

Didapatkan *Deduct Value* (nilai pengurangan) sebesar 5 berdasarkan kurva hubungan antara *density* dan *deduct value* dengan nilai 0.2 % dan tingkat kerusakan *Low*

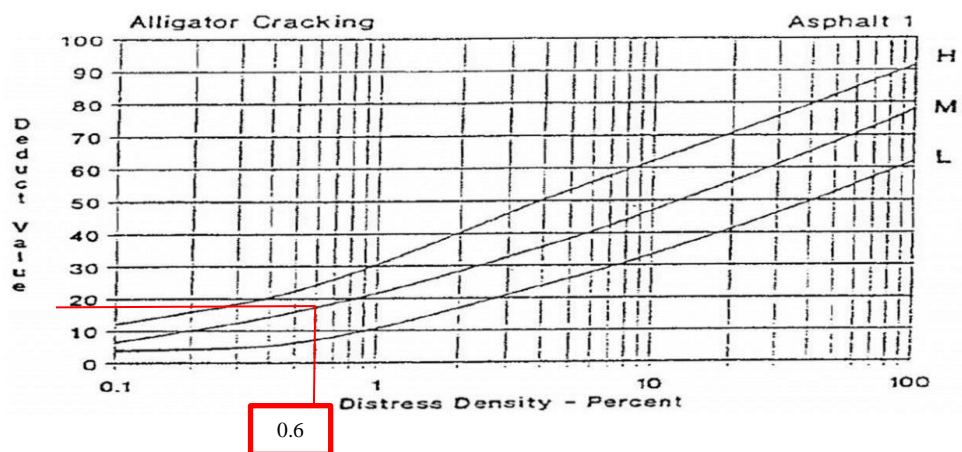
Gambar 5.22. Grafik *Deduct Value* (Retak Buaya)

Deduct Value = 19

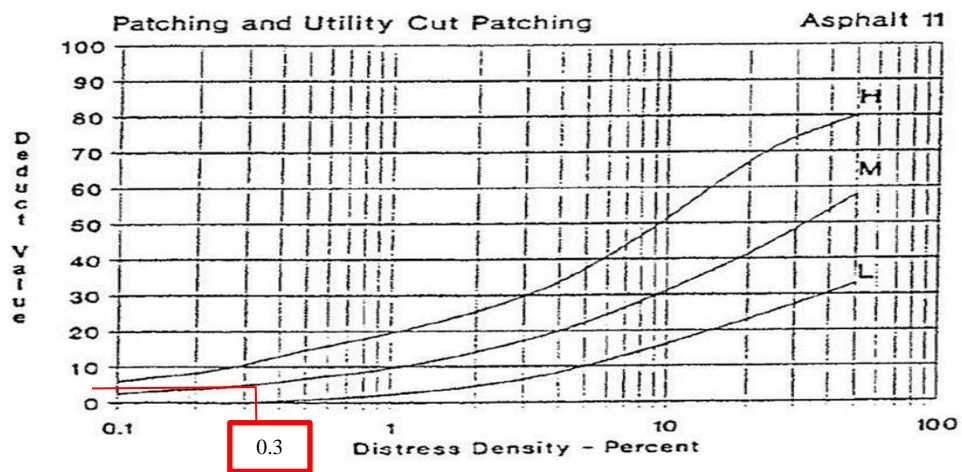
Gambar 5.23. Grafik *Deduct Value* (Tambalan)

Deduct Value = 6

Didapatkan *Deduct Value* (nilai pengurangan) sebesar 6 berdasarkan kurva hubungan antara *density* dan *deduct value* dengan nilai 0.32 % dan tingkat kerusakan *Medium*.

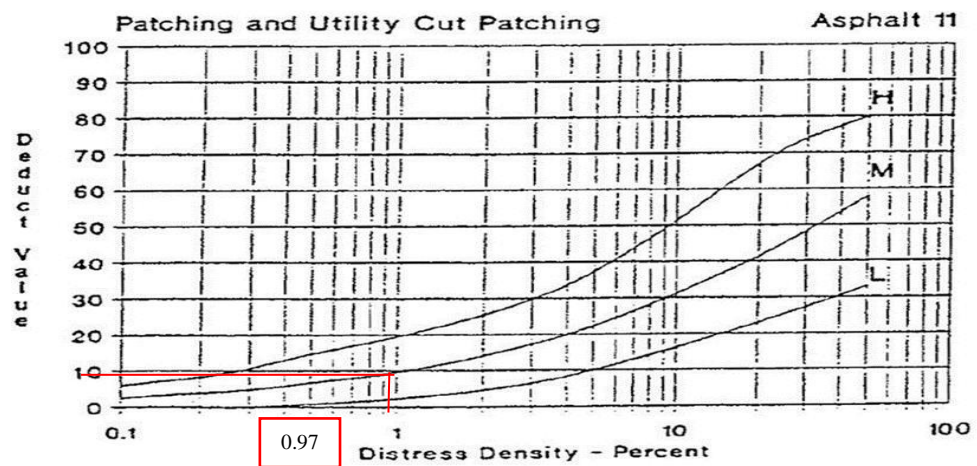
Gambar 5.24. Grafik *Deduct Value* (Tambalan)

Deduct Value = 9.5

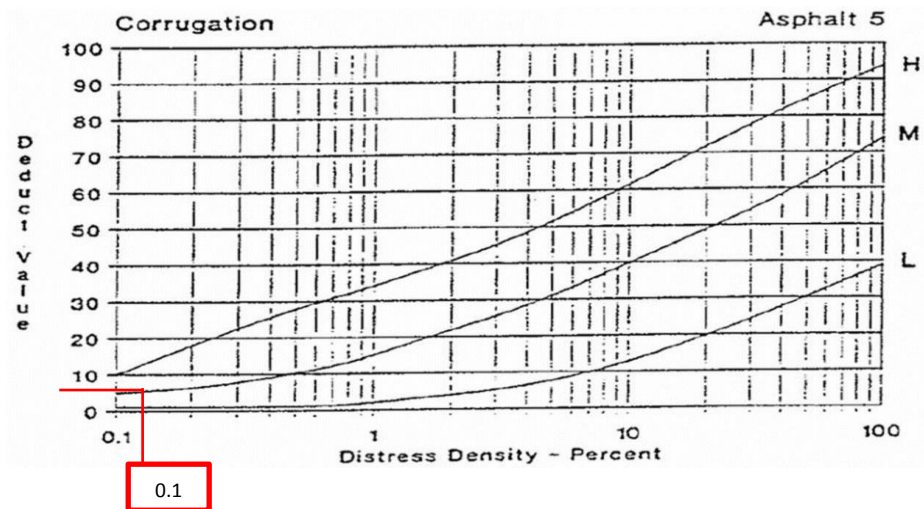
Gambar 5.25. Grafik *Deduct Value* (Keriting)

Deduct Value = 5

Didapatkan *Deduct Value* (nilai pengurangan) sebesar 5 berdasarkan kurva hubungan antara *density* dan *deduct value* dengan nilai 0.12 % dan tingkat kerusakan *Medium*

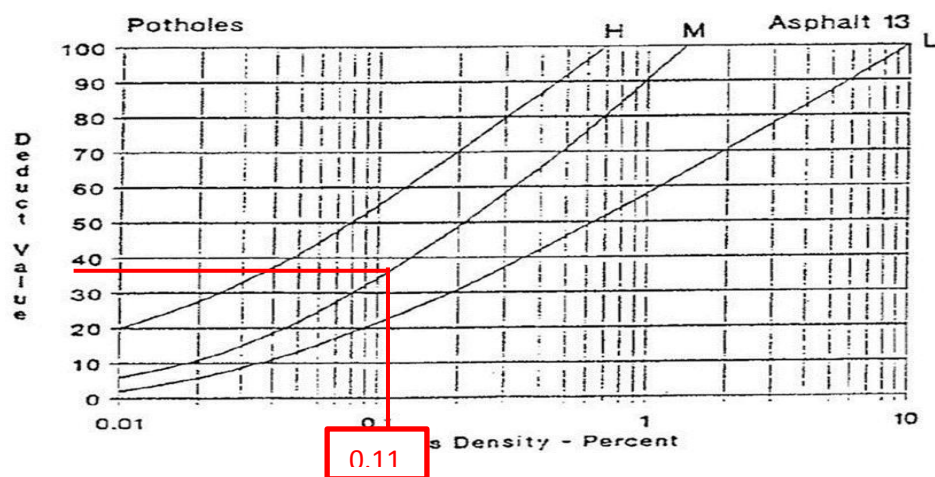
Gambar 5.26. Grafik *Deduct Value* (Lubang)

Deduct Value = 35

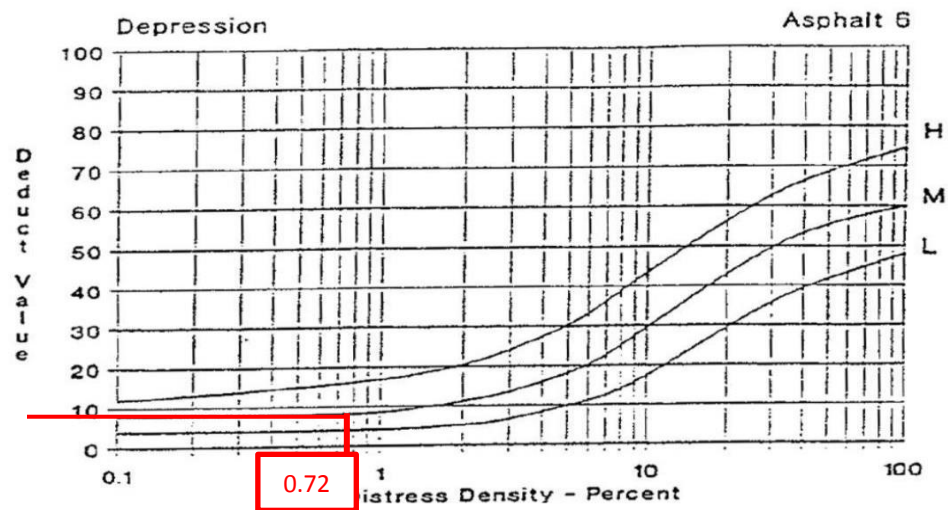
Gambar 5.27. Grafik *Deduct Value* (Amblas)

Deduct Value = 9

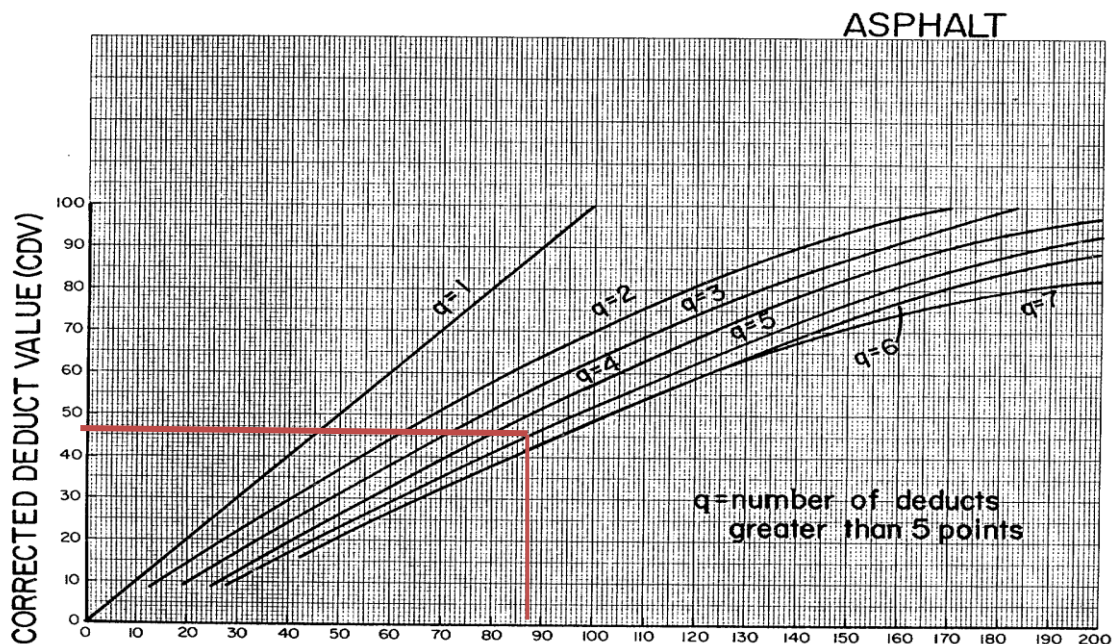
Gambar 5.28. Grafik *Corrected Deduct Value* 0+000 s/d 0+500

Pada grafik *Corrected Deduct Value* 0+000 s/d 0+500 diperoleh nilai CDV sebesar 46.
