<b>Tag Number</b>	87T Differential Protection T21
<b>Description</b>	Differential Relay (main protection) of Main Transformer PLTP KMJ-5 35MW
<b>Job Title</b>	Plant Trip Investigation
<b>Finding Date</b>	5 April 2016
<b>Job Executor</b>	Maintenance Electrical Section

### Investigation Job Description

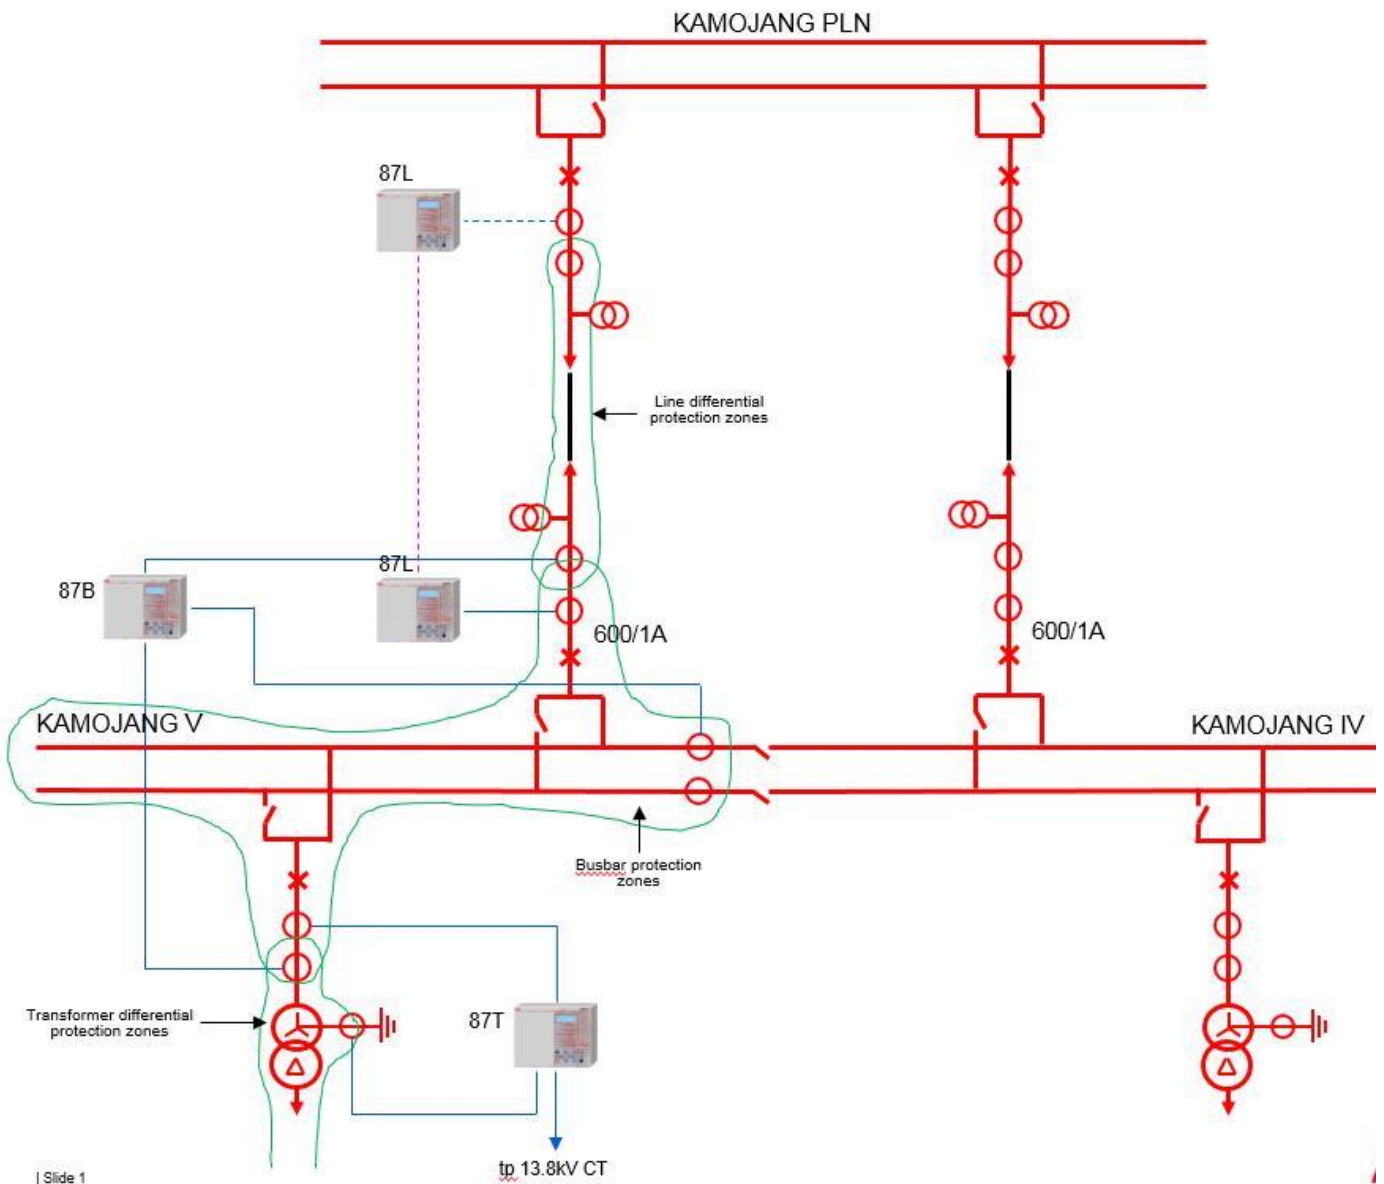
For each of protection functions applied for 150kV Switchyard, certain application notes are considered and described in the Setting Considerations under each protection setting calculation notes in Annexes.
