BAB V
HASIL PENELITIAN DAN PEMBAHASAN

A. Hasil Penelitian Evaluasi Struktur Bangunan Sekolah Dasar di Pesisir Pantai

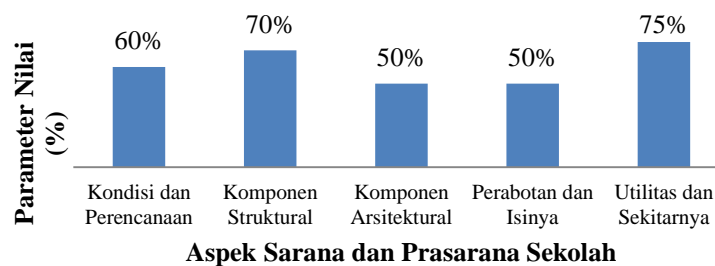
Gambar 5.3 Hubungan aspek sarana dan prasarana sekolah dengan parameter nilai SD N Talkondo

Pada Gambar 5.3 hasil penilaian struktural pada formulir survei jawaban tidak melebihi satu maka gedung disarankan untuk diperiksa lebih lanjut dan untuk pada bagian perabotan dan isinya karena jawaban tidak melebihi 10 maka sangat disarankan bahwa gedung tersebut perlu perkuatan pada perabotan dan isinya.

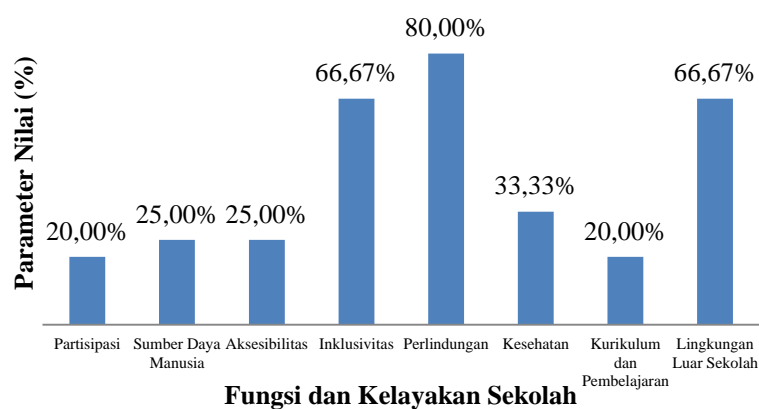
Gambar 5.4 Hubungan fungsi dan kelayakan sekolah dengan parameter nilai SD N Talkondo

Pada Gambar 5.4 formulir survei penilaian bagian fungsi dan kelayakan sekolah ini banyak mengacu pada jawaban “Tidak” maka akan mengacu pada kesimpulan bahwa perkuatan maupun pembangunan kembali semakin sulit untuk diadakan.

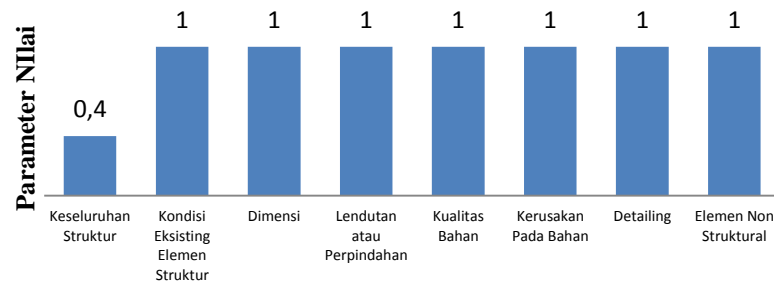
Gambar 5.5 Hubungan evaluasi struktur bangunan beton dengan parameter nilai SD N Talkondo

Pada Gambar 5.5 evaluasi struktur bangunan poin total akhir di dapat nilai sebesar 40% ini menunjukkan bahwasannya diperlukan perkuatan bangunan.

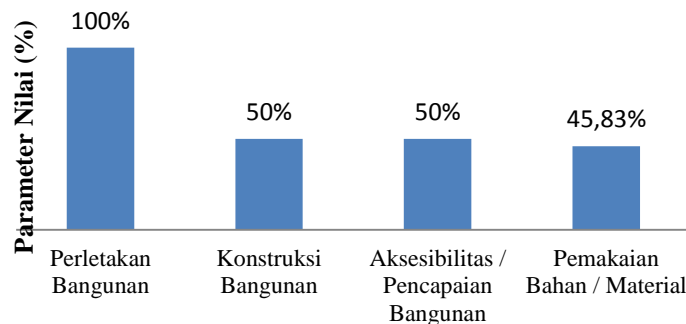
Gambar 5.6 Hubungan indikator kebutuhan kelayakan sekolah dengan parameter nilai SD N Talkondo

Pada Gambar 5.6 indikator kebutuhan kelayakan sekolah jawaban “Iya” lebih mendominasi ini menunjukkan bahwa untuk kebutuhan kelayakan sekolah masih dikatakan layak.

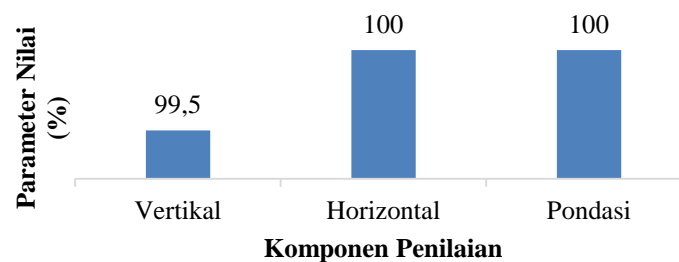
Gambar 5.8 Hasil pemeriksaan komponen penilaian dengan parameter nilai bangunan unit B SD N Talkondo

Hasil penilaian gedung SD Talkondo pada unit B diperoleh nilai rata-ratanya 100% namun pada kolom memperoleh hasil 98.5% dikarenakan ada sedikit keretakan pada kolom menunjukkan bahwa gedung SD Talkondo pada unit B memiliki kerusakan ringan.

Dari hasil penilaian Kerentanan Gedung tersebut diperoleh nilai keseluruhan sebesar 99,94% yang menunjukkan bahwasannya berdasarkan keterangan yang sudah tercantum SD Talkondo mengalami kerusakan ringan.

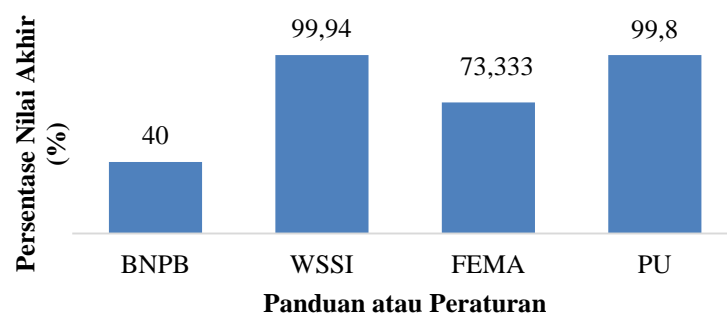
Gambar 5.9 Hubungan hasil evaluasi akhir panduan atau peraturan dengan persentase nilai akhir SD N Talkondo

Pada penilaian evaluasi akhir struktur bangunan berdasarkan BNPB diperoleh nilai sebesar 40% dan termasuk pada kategori nilai 2.56-100 ini menunjukkan bahwasannya diperlukan adanya perkuatan bangunan.

Penilaian Kerentanan Gedung dengan Kajian Cara Cepat Keamanan Bangunan Tembokan Sederhana Satu atau Dua Lantai yang Rusak akibat Gempa & Kajian Risiko Komponen Non-Struktur tersebut diperoleh nilai keseluruhan sebesar 99,94% yang pada keterangan mengacu pada R) Kerusakan ringan : 80-100, yang menunjukkan bahwasannya berdasarkan keterangan yang sudah tercantum SD Talkondo mengalami kerusakan ringan.

Penilaian berdasarkan FEMA 154, Final score dari SD Talkondo ini diperoleh nilai sebesar 3,3 atau 73,333% lebih besar 2 atau 44,44% ini membuktikan bahwa sekolah dikategorikan aman.

Penilaian kerentanan gedung dengan berdasarkan standar pekerjaan umum (PU) diperoleh nilai kerusakan terbesar yaitu pada unit B sebesar 0,215% atau 99,8% berdasarkan keterangan masuk dalam kategori rusak ringan.

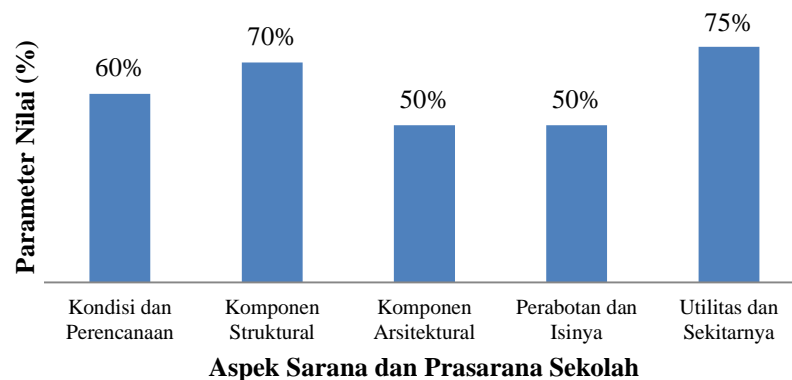
Gambar 5.12 Hubungan aspek sarana dan prasarana sekolah dengan parameter nilai SD N Sono

Pada Gambar 5.12 hasil penilaian struktural pada formulir survei jawaban tidak melebihi satu maka gedung disarankan untuk diperiksa lebih lanjut dan untuk pada bagian perabotan dan isinya karena jawaban tidak melebihi 10 maka sangat disarankan bahwa gedung tersebut perlu perkuatan pada perabotan dan isinya.

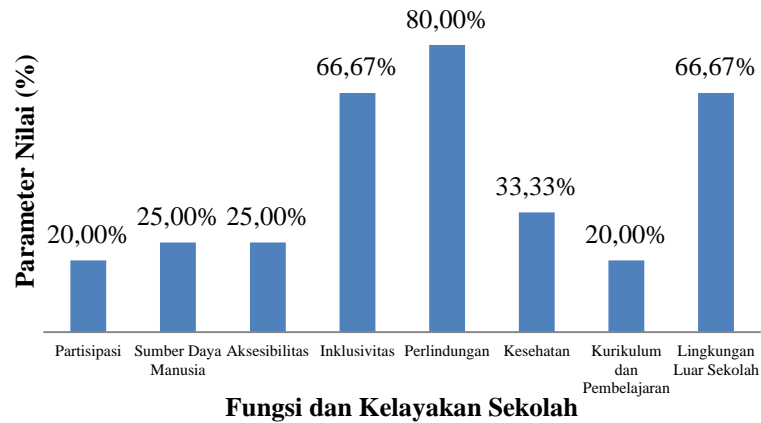
Gambar 5.13 Hubungan fungsi dan kelayakan sekolah dengan parameter nilai SD N Sono

Pada Gambar 5.13 formulir survei penilaian bagian fungsi dan kelayakan sekolah ini banyak mengacu pada jawaban “Tidak” maka akan mengacu pada kesimpulan bahwa perkuatan maupun pembangunan kembali semakin sulit untuk diadakan.

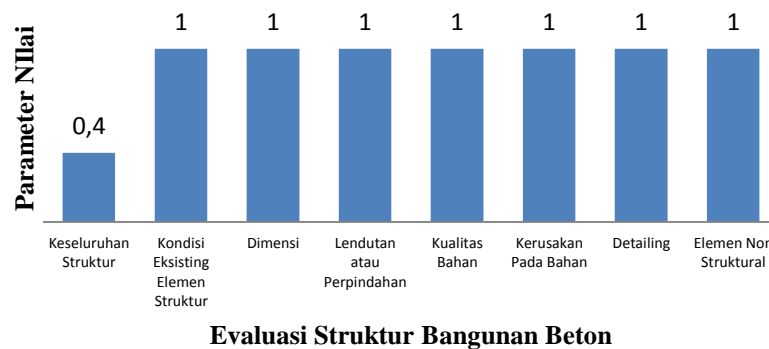
Gambar 5.14 Hubungan evaluasi struktur bangunan beton dengan parameter nilai SD N Sono

Pada Gambar 5.14 evaluasi struktur bangunan poin total akhir di dapat nilai sebesar 28% ini menunjukkan bahwasannya diperlukan perkuatan bangunan.

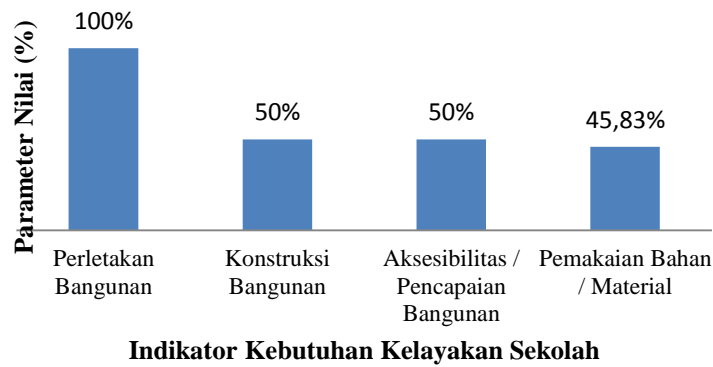
Gambar 5.15 Hubungan indikator kebutuhan kelayakan sekolah dengan parameter nilai SD N Sono

Pada Gambar 5.15 indikator kebutuhan kelayakan sekolah jawaban “Iya” lebih mendominasi ini menunjukkan bahwa untuk kebutuhan kelayakan sekolah masih dikatakan layak.

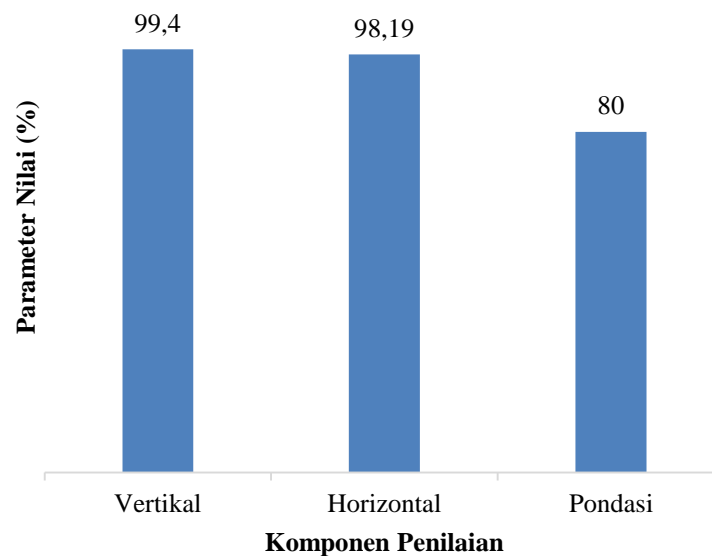
Gambar 5.20 Hasil pemeriksaan komponen penilaian dengan parameter nilai bangunan SD N Sono

Hasil penilaian gedung SD Sono pada unit A diperoleh nilai rata-ratanya 100% namun pada kolom memperoleh hasil 98,623% yaitu permasalahan karena kolom memiliki keretakan kecil dan lepasnya plesteran pada kolom, pada dinding retak dibatas kolom dan dinding memperoleh hasil 98,6%, pada balok 99,3% terjadi pada balok yang mengalami retak pada bagian *joint* antara balok dan kolom Ini menunjukkan adanya sesuatu yang salah pada sambungan tulangan antara kolom dan balok tersebut sehingga terjadi pergeseran dan bangunan tidak bergetar sebagai suatu kesatuan yang utuh, dan pada pelat memperoleh nilai 97,8%, kondisi tanah suatu daerah sangat mempengaruhi kondisi bangunnya. Ada beberapa daerah yang memang kontur tanahnya mudah retak. Tanah yang seperti ini bisa menyebabkan dinding, lantai bangunan retak, tetapi ini masih menunjukkan bahwa gedung SD N Sono pada unit A berdasarkan panduan (Boen, 2007) masih dapat dikatakan layak untuk dipergunakan.

Dari hasil penilaian Kerentanan Gedung dengan Kajian Cara Cepat Keamanan Bangunan Tembokan Sederhana Satu atau Dua Lantai yang Rusak akibat Gempa & Kajian Risiko Komponen Non-Struktur tersebut diperoleh nilai keseluruhan sebesar 60% yang menunjukkan bahwasannya berdasarkan keterangan yang sudah tercantum SD Sono memiliki kerusakan sedang.

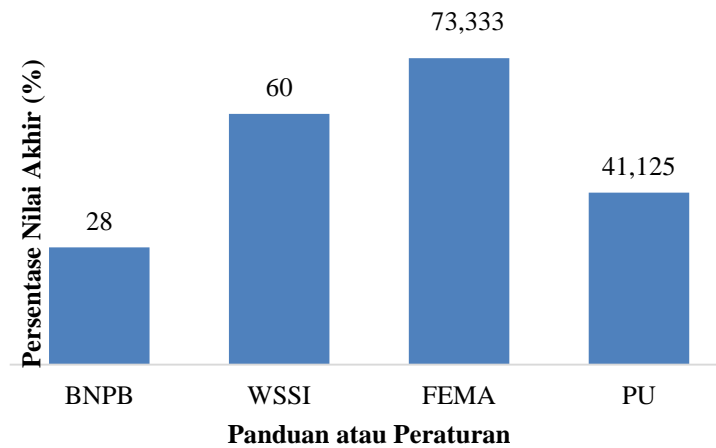
Gambar 5.21 Hubungan hasil evaluasi akhir panduan atau peraturan dengan persentase nilai akhir SD N Sono

Pada penilaian evaluasi akhir struktur bangunan berdasarkan BNPB diperoleh nilai sebesar 28% dan termasuk pada kategori nilai 2.56-100 ini menunjukkan bahwasannya diperlukan adanya perkuatan bangunan.

Penilaian Kerentanan Gedung dengan Kajian Cara Cepat Keamanan Bangunan Tembokan Sederhana Satu atau Dua Lantai yang Rusak akibat Gempa & Kajian Risiko Komponen Non-Struktur tersebut diperoleh nilai keseluruhan sebesar 60% yang pada keterangan mengacu pada, S) Kerusakan sedang : 60-79 yang menunjukkan bahwasannya berdasarkan keterangan yang sudah tercantum SD Sono memiliki kerusakan sedang.

Penilaian berdasarkan FEMA 154, Final score dari SD Sono ini diperoleh nilai sebesar 3,3 atau 73,333% lebih besar 2 atau 44,44% ini membuktikan bahwa sekolah dikategorikan aman.

Penilaian kerentanan gedung dengan berdasarkan standar pekerjaan umum (PU) diperoleh nilai kerusakan yaitu pada unit A sebesar 58,875% atau 41,125% berdasarkan keterangan masuk dalam kategori rusak berat.

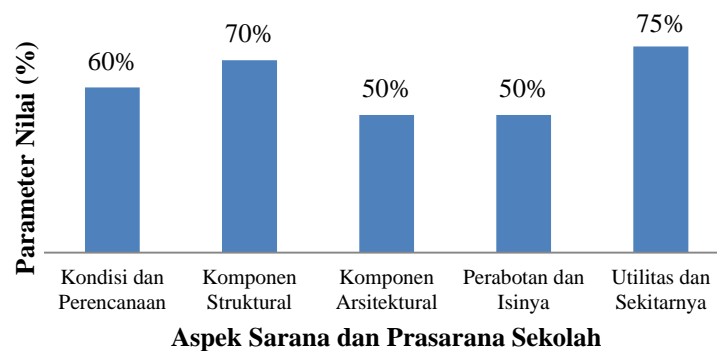
Gambar 5.24 Hubungan aspek sarana dan prasarana sekolah dengan parameter nilai SD Muhammadiyah Babakan

Pada Gambar 5.24 hasil penilaian struktural pada formulir survei jawaban tidak melebihi satu maka gedung disarankan untuk diperiksa lebih lanjut dan untuk pada bagian perabotan dan isinya krena jawaban tidak melebihi 10 maka sangat disarankan bahwa gedung tersebut perlu perkuatan pada perabotan dan isinya.

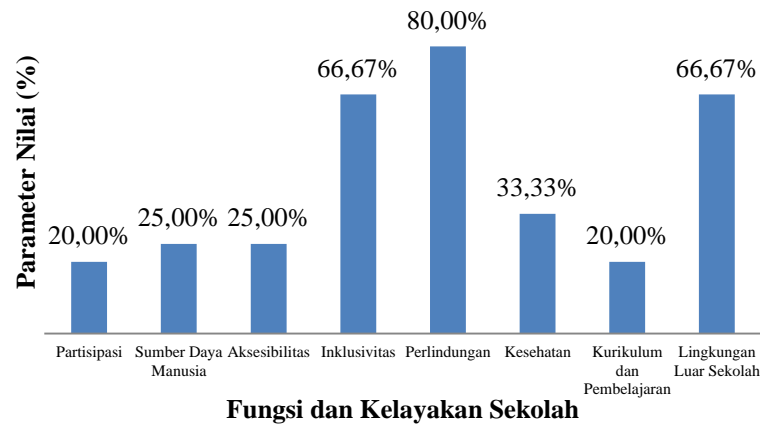
Gambar 5.25 Hubungan fungsi dan kelayakan sekolah dengan parameter nilai SD Muhammadiyah Babakan

Pada Gambar 5.25 formulir survei penilaian bagian fungsi dan kelayakan sekolah ini banyak mengacu pada jawaban “Tidak” maka akan mengacu pada kesimpulan bahwa perkuatan maupun pembangunan kembali semakin sulit untuk diadakan.

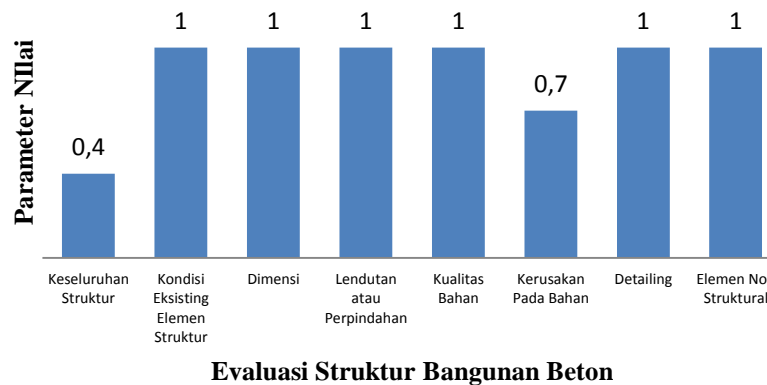
Gambar 5.26 Hubungan evaluasi struktur bangunan beton dengan parameter nilai SD Muhammadiyah Babakan

Pada Gambar 5.26 evaluasi struktur bangunan poin total akhir di dapat nilai sebesar 28% ini menunjukkan bahwasannya diperlukan perkuatan bangunan.

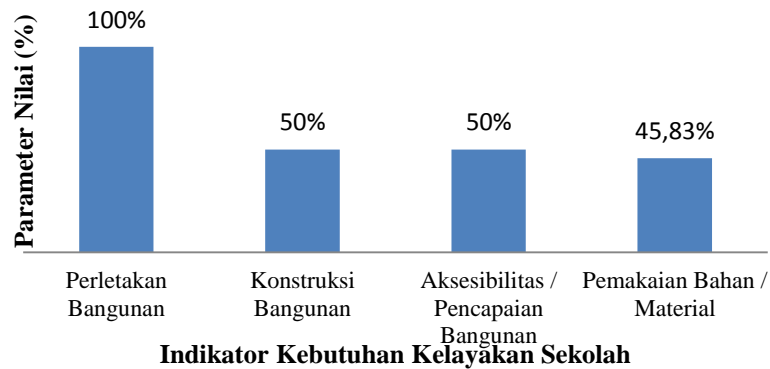
Gambar 5.27 Hubungan indikator kebutuhan kelayakan sekolah dengan parameter nilai SD Muhammadiyah Babakan

Pada Gambar 5.27 indikator kebutuhan kelayakan sekolah jawaban “Iya” lebih mendominasi ini menunjukkan bahwa untuk kebutuhan kelayakan sekolah masih dikatakan layak.

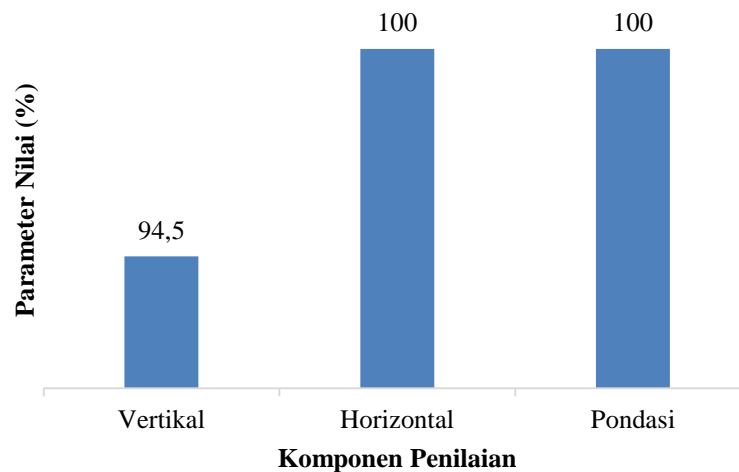
Gambar 5.30 Hasil pemeriksaan komponen penilaian dengan parameter nilai bangunan SD Muhammadiyah Babakan

Hasil penilaian gedung SD Muhammadiyah Babakan diperoleh nilai rata-ratanya 100% namun pada kolom memperoleh hasil 98% karena kolom mengalami retak pada bagian *joint* antara kolom dan balok. dan pada bagian dinding partisi memperoleh hasil 80%, untuk tiga ruangan kelas di SD Muhammadiyah Babakan menggunakan triplek yang dikategorikan memiliki kerusakan ringan.

Dari hasil penilaian Kerentanan Gedung dengan Kajian Cara Cepat Keamanan Bangunan Tembokan Sederhana Satu atau Dua Lantai yang Rusak akibat Gempa & Kajian Risiko Komponen Non-Struktur tersebut diperoleh nilai sebesar 80 % yang menunjukkan bahwasannya berdasarkan keterangan yang sudah tercantum SD Muhammadiyah Babakan memiliki kerusakan ringan atau sedikit.

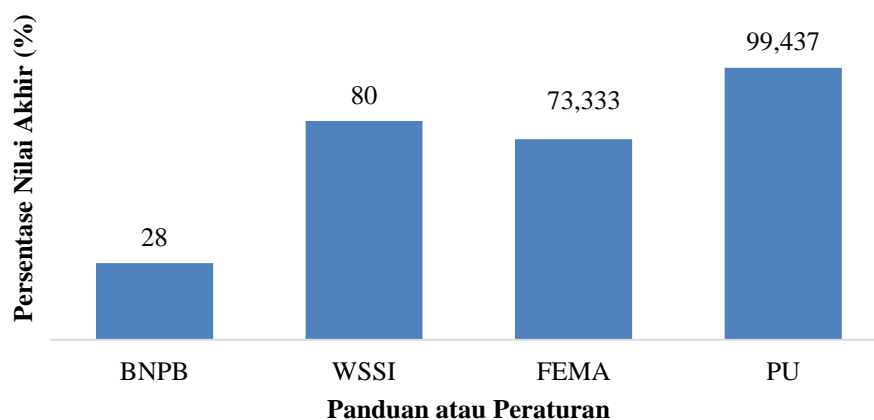
Gambar 5.31 Hubungan hasil evaluasi akhir panduan atau peraturan dengan persentase nilai akhir SD Muhammadiyah Babakan

Pada penilaian evaluasi akhir struktur bangunan berdasarkan BNPB diperoleh nilai sebesar 28% dan termasuk pada kategori nilai 2.56-100 ini menunjukkan bahwasannya diperlukan adanya perkuatan bangunan.

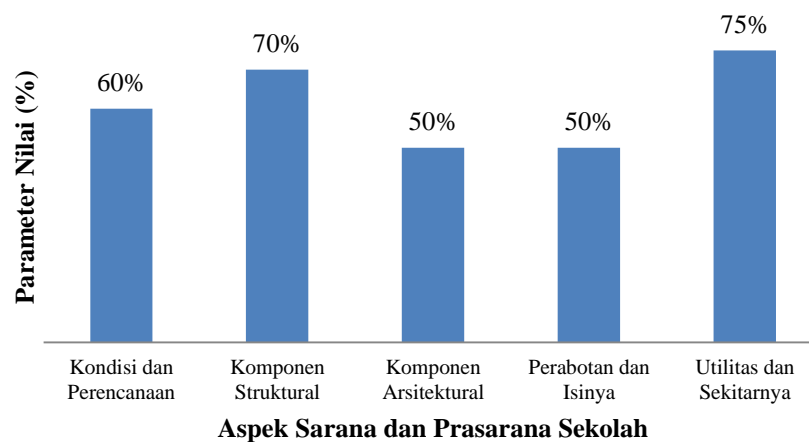
Gambar 5.34 Hubungan aspek sarana dan prasarana sekolah dengan parameter nilai SD N Krajan

Pada Gambar 5.34 hasil penilaian struktural pada formulir survei jawaban tidak melebihi satu maka gedung disarankan untuk diperiksa lebih lanjut dan untuk pada bagian perabotan dan isinya karena jawaban tidak melebihi 10 maka sangat disarankan bahwa gedung tersebut perlu perkuatan pada perabotan dan isinya.

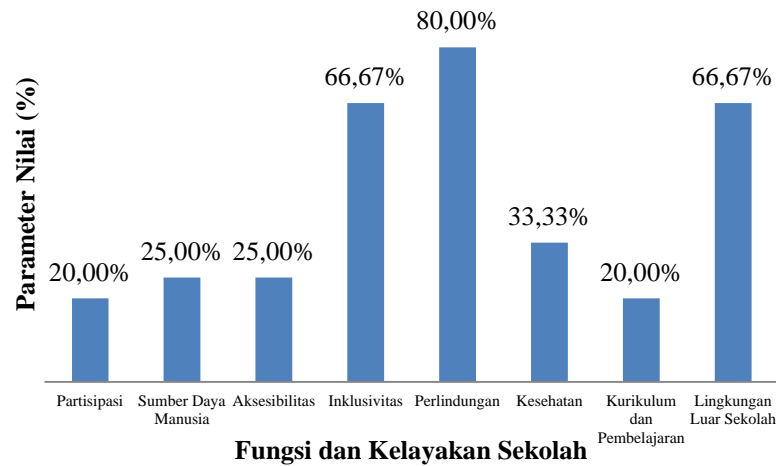
Gambar 5.35 Hubungan fungsi dan kelayakan sekolah dengan parameter nilai SD N Krajan

Pada Gambar 5.35 formulir survei penilaian bagian fungsi dan kelayakan sekolah ini banyak mengacu pada jawaban “Tidak” maka akan mengacu pada kesimpulan bahwa perkuatan maupun pembangunan kembali semakin sulit untuk diadakan.

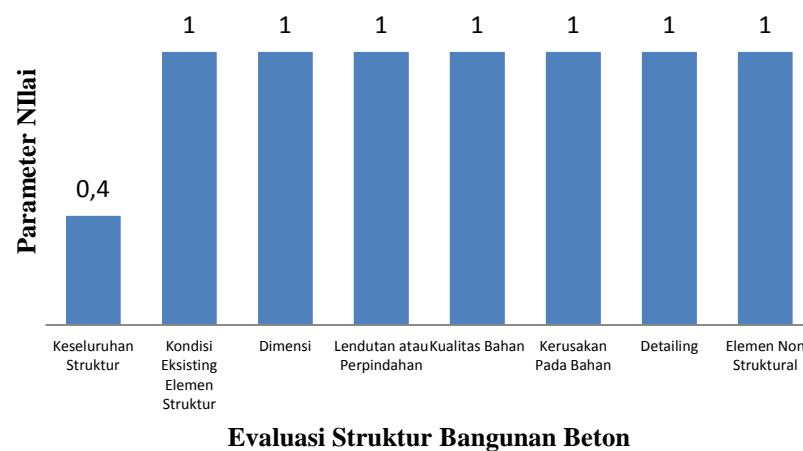
Gambar 5.36 Hubungan evaluasi struktur bangunan beton dengan parameter nilai SD N Krajan

Pada Gambar 5.36 evaluasi struktur bangunan poin total akhir di dapat nilai sebesar 40% ini menunjukkan bahwasannya diperlukan perkuatan bangunan.

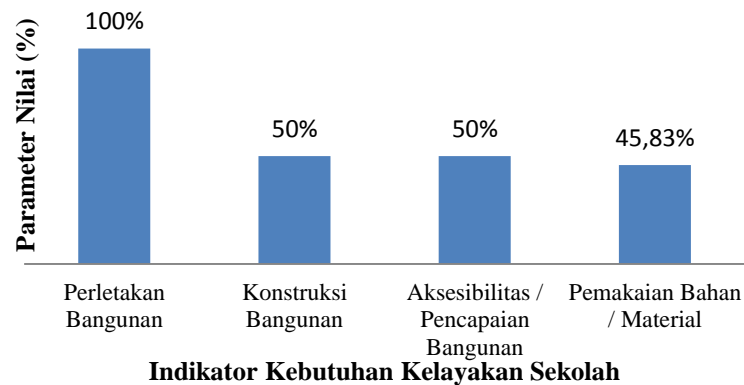
Gambar 5.37 Hubungan indikator kebutuhan kelayakan sekolah dengan parameter nilai SD N Krajan

Pada Gambar 5.37 indikator kebutuhan kelayakan sekolah jawaban “Iya” lebih mendominasi ini menunjukkan bahwa untuk kebutuhan kelayakan sekolah masih dikatakan layak.

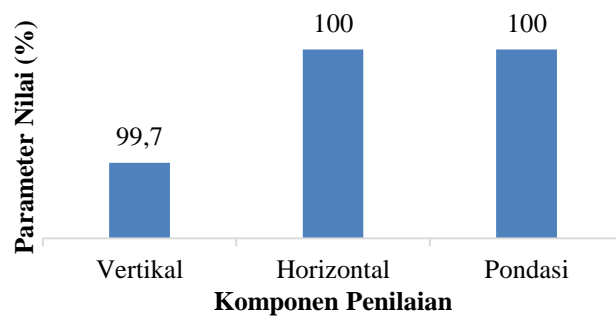
Gambar 5.39 Hasil pemeriksaan komponen penilaian dengan parameter nilai bangunan unit A SD N Krajan

Dari hasil penilaian Kerentanan Gedung dengan Kajian Cara Cepat Keamanan Bangunan Tembokan Sederhana Satu atau Dua Lantai yang Rusak akibat Gempa & Kajian Risiko Komponen Non-Struktur tersebut diperoleh nilai keseluruhan sebesar 99,91% yang menunjukkan bahwasannya berdasarkan keterangan yang sudah tercantum SD Krajan memiliki kerusakan ringan.

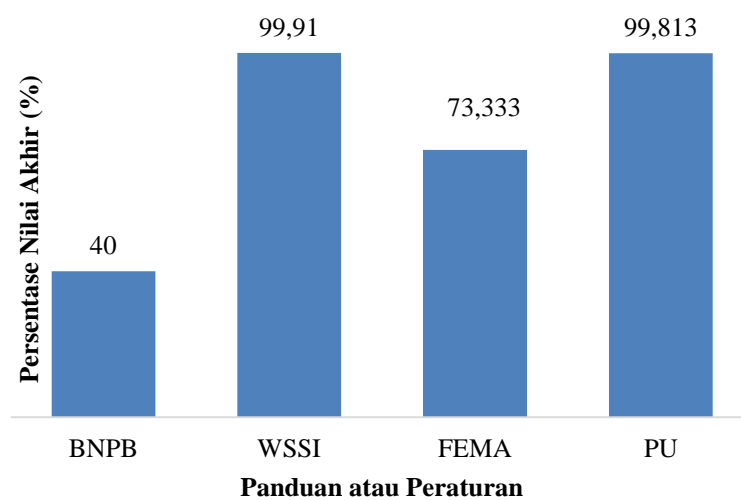
Gambar 5.41 Hubungan hasil evaluasi akhir panduan atau peraturan dengan persentase nilai akhir SD N Krajan

Pada penilaian evaluasi akhir struktur bangunan berdasarkan BNPB diperoleh nilai sebesar 40% dan termasuk pada kategori nilai 2.56-

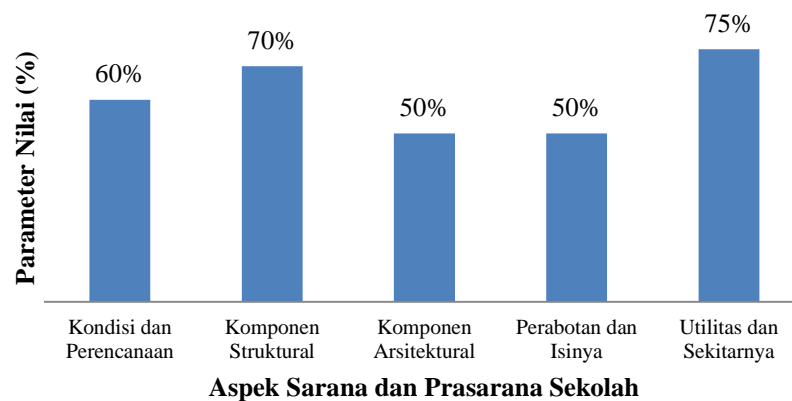
Gambar 5.44 Hubungan aspek sarana dan prasarana sekolah dengan parameter nilai SD 2 Parang Tritis

Pada Gambar 5.44 hasil penilaian struktural pada formulir survei jawaban tidak melebihi satu maka gedung disarankan untuk diperiksa lebih lanjut dan untuk pada bagian perabotan dan isinya karena jawaban tidak melebihi 10 maka sangat disarankan bahwa gedung tersebut perlu perkuatan pada perabotan dan isinya.

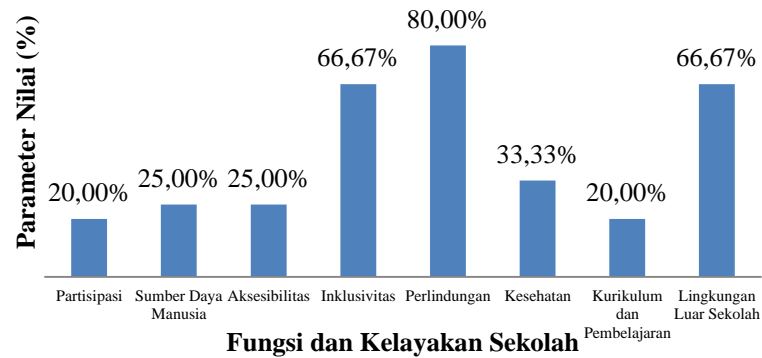
Gambar 5.45 Hubungan fungsi dan kelayakan sekolah dengan parameter nilai SD 2 Parang Tritis

Pada Gambar 5.45 formulir survei penilaian bagian fungsi dan kelayakan sekolah ini banyak mengacu pada jawaban “Tidak” maka akan mengacu pada kesimpulan bahwa perkuatan maupun pembangunan kembali semakin sulit untuk diadakan.

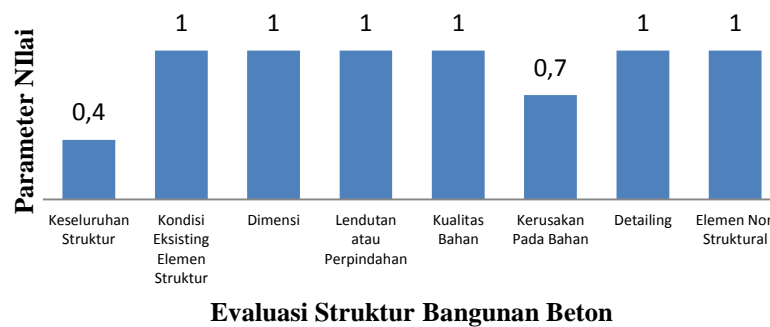
Gambar 5.46 Hubungan evaluasi struktur bangunan beton dengan parameter nilai SD 2 Parang Tritis

Pada Gambar 5.46 evaluasi struktur bangunan poin total akhir di dapat nilai sebesar 40% ini menunjukkan bahwasannya diperlukan perkuatan bangunan.

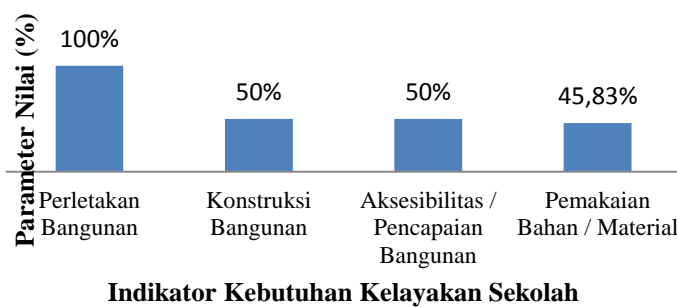
Gambar 5.47 Hubungan indikator kebutuhan kelayakan sekolah dengan parameter nilai SD 2 Parang Tritis

Pada Gambar 5.47 indikator kebutuhan kelayakan sekolah jawaban “Iya” lebih mendominasi ini menunjukkan bahwa untuk kebutuhan kelayakan sekolah masih dikatakan layak.

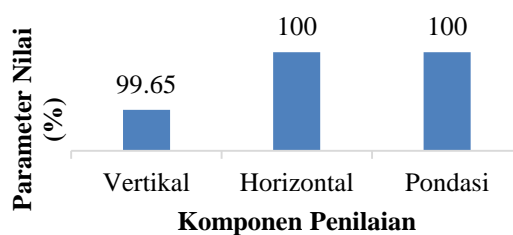
Gambar 5.49 Hasil pemeriksaan komponen penilaian dengan parameter nilai bangunan unit B SD 2 Parang Tritis

Hasil penilaian gedung SD 2 Parang Tritis pada unit B diperoleh nilai rata-ratanya 100% namun pada kolom memperoleh hasil 98,95% ini masih menunjukkan bahwa gedung SD 2 Parang Tritis pada unit B memiliki kerusakan ringan.

Penilaian Kerentanan Gedung dengan Kajian Komponen Non-Struktur tersebut diperoleh nilai keseluruhan sebesar 99,96% yang menunjukkan bahwasannya berdasarkan keterangan yang sudah tercantum SD 2 Parang Tritis masuk dalam kategori memiliki kerusakan ringan.

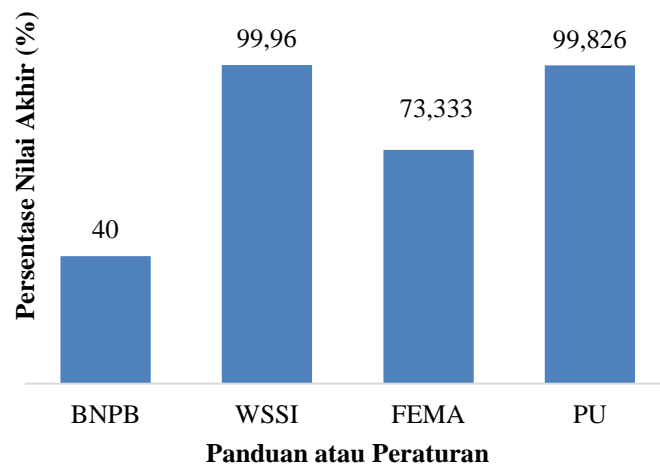
Gambar 5.52 Hubungan hasil evaluasi akhir panduan atau peraturan dengan persentase nilai akhir SD 2 Parang Tritis

Pada penilaian evaluasi akhir struktur bangunan berdasarkan BNPB diperoleh nilai sebesar 40% dan termasuk pada kategori nilai 2.56-100 ini menunjukkan bahwasannya diperlukan adanya perkuatan bangunan.

Penilaian Kerentanan Gedung dengan Kajian Cara Cepat Keamanan Bangunan Tembokan Sederhana Satu atau Dua Lantai yang Rusak akibat Gempa & Kajian Risiko Komponen Non-Struktur tersebut diperoleh nilai keseluruhan sebesar 99,96% yang pada keterangan mengacu pada R) Kerusakan ringan : 80-100 yang menunjukkan bahwasannya berdasarkan keterangan yang sudah tercantum SD 2 Parang Tritis masuk dalam kategori memiliki kerusakan ringan.

Penilaian berdasarkan FEMA 154, Final score dari SD 2 Parang Tritis ini diperoleh nilai sebesar 3,3 atau 73,333% lebih besar 2 atau 44,44% ini membuktikan bahwa sekolah dikategorikan aman.

Penilaian kerentanan gedung dengan berdasarkan standar pekerjaan umum (PU) diperoleh nilai kerusakan terbesar yaitu pada unit B sebesar 0,174% atau 99,826% berdasarkan keterangan masuk dalam kategori rusak ringan.
