BAB V

ANALISIS DATA DAN PEMBAHASAN

A. Hasil Pemeriksaan dan Analisis Komparasi Panduan Peraturan Kebencanaan

Hasil pemeriksaan dan analisis komparasi panduan peraturan kebencanaan di wilayah Kabupaten Sleman, Kecamatan Cangkringan adalah sebagai berikut:

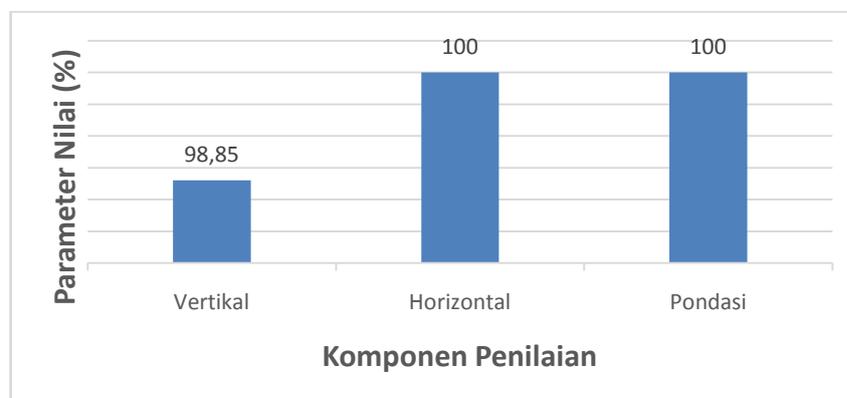
Gambar 5.3 Hasil evaluasi tingkat kerusakan komponen bangunan berdasarkan *World Seismic Safety Initiative* SD N Watuadeg pada unit A

Hasil penilaian bangunan SD N Watuadeg pada unit A diperoleh nilai komponen vertikal sebesar 98,85%, nilai komponen horizontal sebesar 100% dan nilai komponen pondasi sebesar 100%, kerusakan yang terjadi pada unit A adalah dinding retak diagonal.

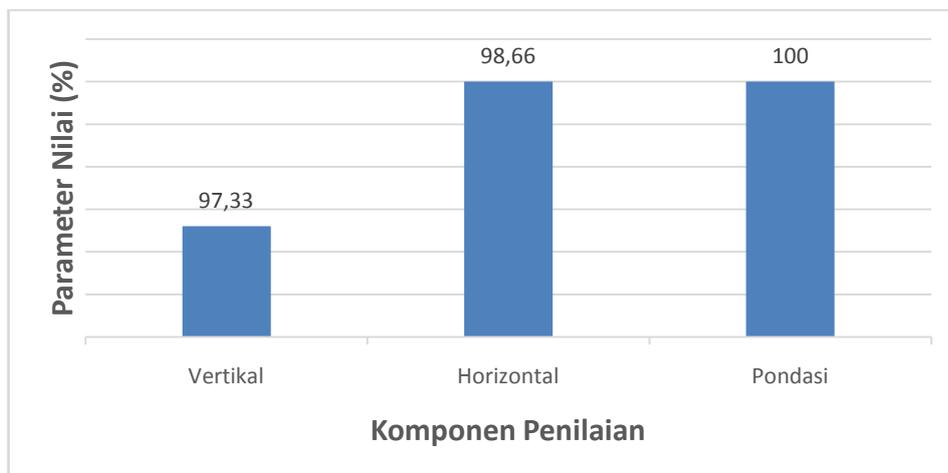
Gambar 5.5 Hasil evaluasi tingkat kerusakan komponen bangunan berdasarkan

Hasil penilaian bangunan SD N Watuadeg pada unit B diperoleh nilai komponen vertikal sebesar 97,33%, nilai komponen horizontal sebesar 98,66% dan nilai komponen pondasi sebesar 100%, kerusakan yang terjadi pada unit B adalah dinding retak diagonal, komponen dinding retak dibatas kolom dan plat lantai.

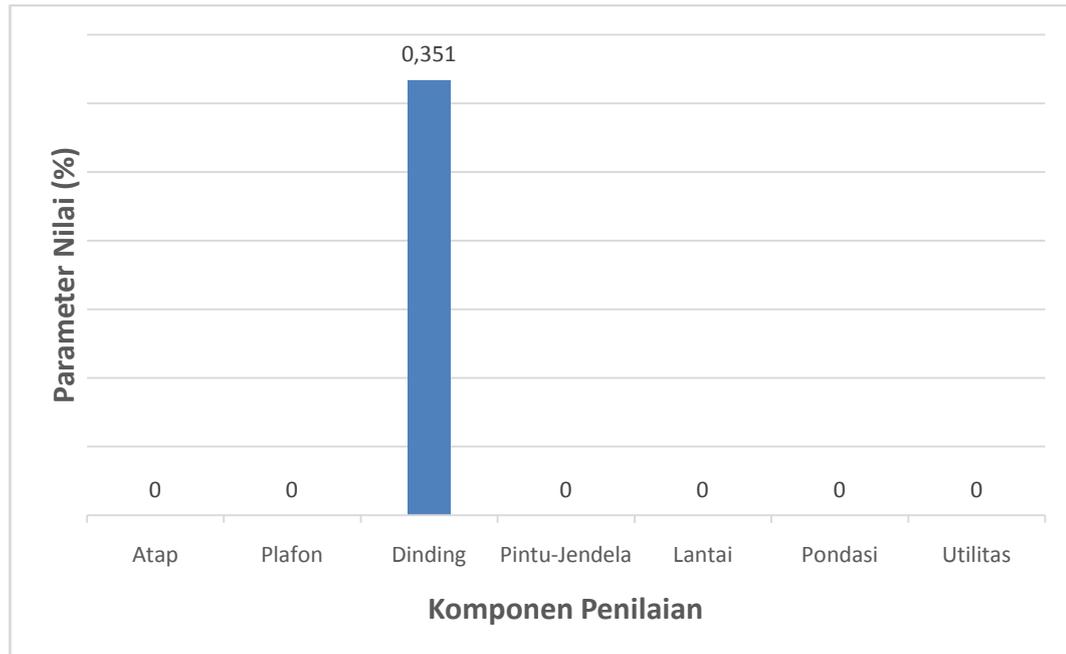
Gambar 5.7 Hasil analisis kerusakan komponen bangunan SD N Watuadeg pada unit A

Dari hasil pemeriksaan dan penelitian di bangunan SD N Watuadeg terdapat kerusakan di unit A yaitu pada cat dinding sebesar 0.351%, sedangkan di unit B kerusakan juga terjadi cat dinding sebesar 0.31% sedangkan untuk komponen lainnya tidak terdapat kerusakan.

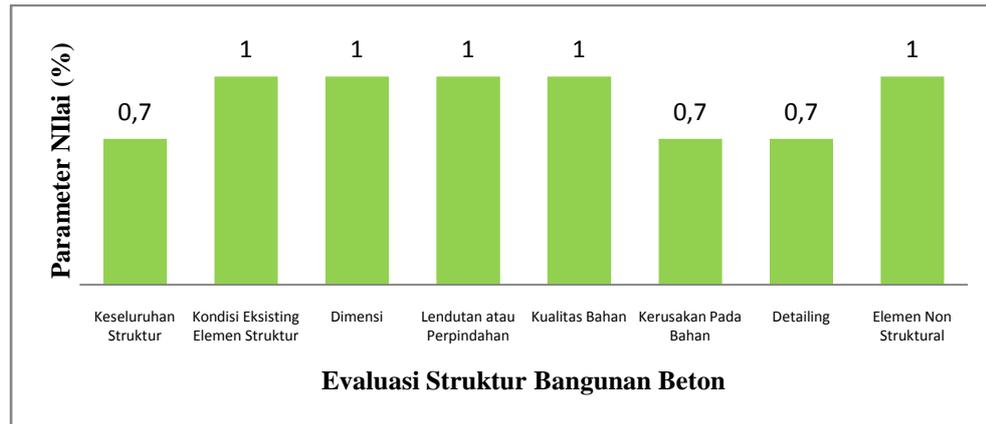
Gambar 5.13 Evaluasi struktur bangunan beton SD N Watuadeg

Gambar 5.13 menjelaskan tentang evaluasi struktur bangunan beton yang dilakukan oleh ahli teknik secara tampilan fisik dan dilihat dari wilayah atau daerah bangunan, ancaman bangunan dari bencana serta kondisi komponen struktur maupun non-struktur yang mendukung. Parameter yang diambil ialah : Ringan = 1, Menengah = 0,7, Berat = 0,4. dari indikator parameter tersebut dikalikan 100%. Dari hasil pengamatan didapat 34,3% ini menunjukkan untuk diperlukan perkuatan khusus dibeberapa komponen struktur.

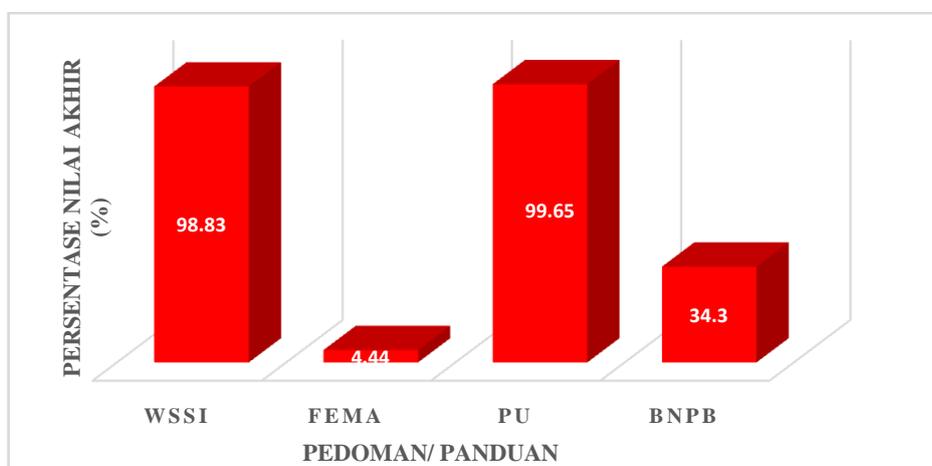
Gambar 5.14 Hasil evaluasi akhir SD N Watuadeg

Dari hasil evaluasi bangunan SD N Watuadeg menurut Panduan Peraturan Pemeriksaan oleh *World Seismic Safety Initiative* atau Kajian Cara Cepat Keamanan Bangunan Tembakan Sederhana Satu atau Dua Lantai yang Rusak Akibat Gempa dan Kajian Risiko Komponen Non-Struktur (Komponen Operasional dan Fungsional) (Boen, 2007), Tatacara Perbaikan Kerusakan Bangunan Perumahan Rakyat Akibat Gempa Bumi (Pekerjaan Umum, 2000), Panduan Teknis Rehabilitas Sekolah Aman (BNPB, 2011), menunjukkan bahwa keandalan bangunan sekolah semua dinyatakan “aman”, sedangkan hasil evaluasi bangunan sekolah menurut *Rapid Visual Screening of Building for Potential Seismic Hazards (FEMA 154, 2002)*, dikategorikan “tidak aman” karena umur bangunannya.

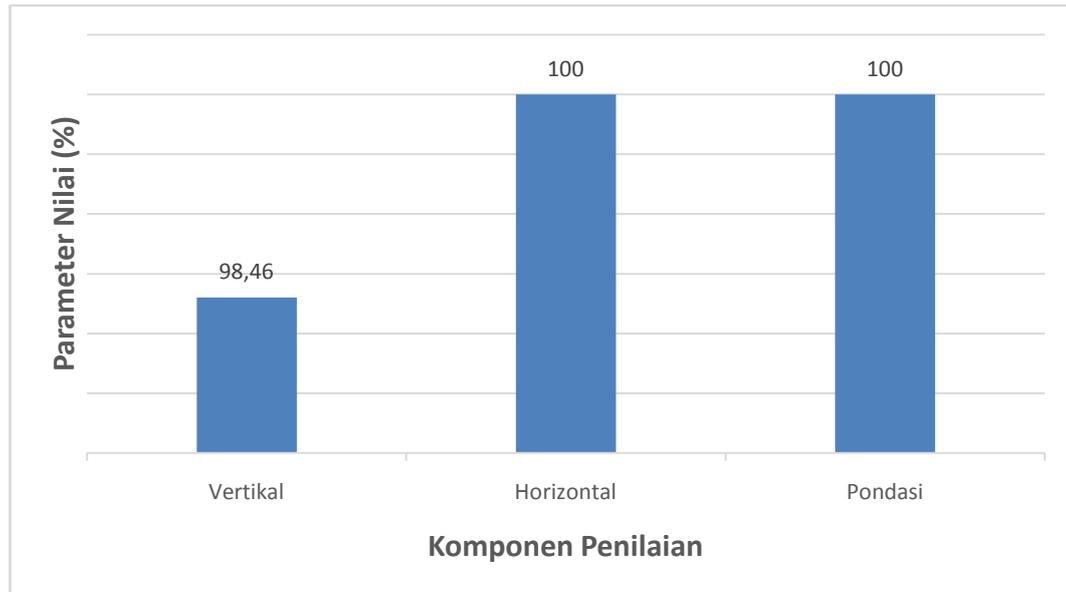
Gambar 5.17 Hasil evaluasi tingkat kerusakan komponen bangunan berdasarkan *World Seismic Safety Initiative* SD N Umbulharjo pada unit A

Hasil penilaian bangunan SD N Umbulharjo pada unit A diperoleh nilai komponen vertikal sebesar 98,46%, nilai komponen horizontal sebesar 100% dan nilai komponen pondasi sebesar 100%, kerusakan yang terjadi pada unit A adalah dinding retak diagonal dan dinding retak dibatas kolom.

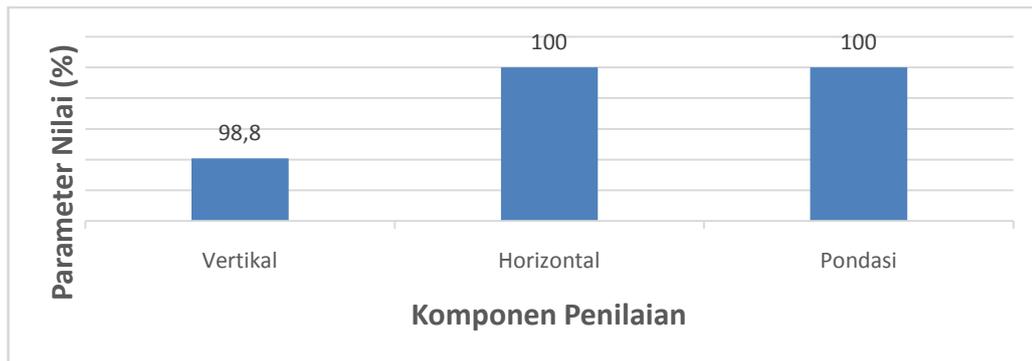
Gambar 5.19 Hasil evaluasi tingkat kerusakan komponen bangunan berdasarkan *World Seismic Safety Initiative* SD N Umbulharjo pada unit B

Hasil penilaian bangunan SD N Umbulharjo pada unit B diperoleh nilai komponen vertikal sebesar 98,8%, nilai komponen horizontal sebesar 100% dan nilai komponen pondasi sebesar 100%, kerusakan yang terjadi pada unit B adalah dinding retak diagonal dan dinding retak dibatas kolom.

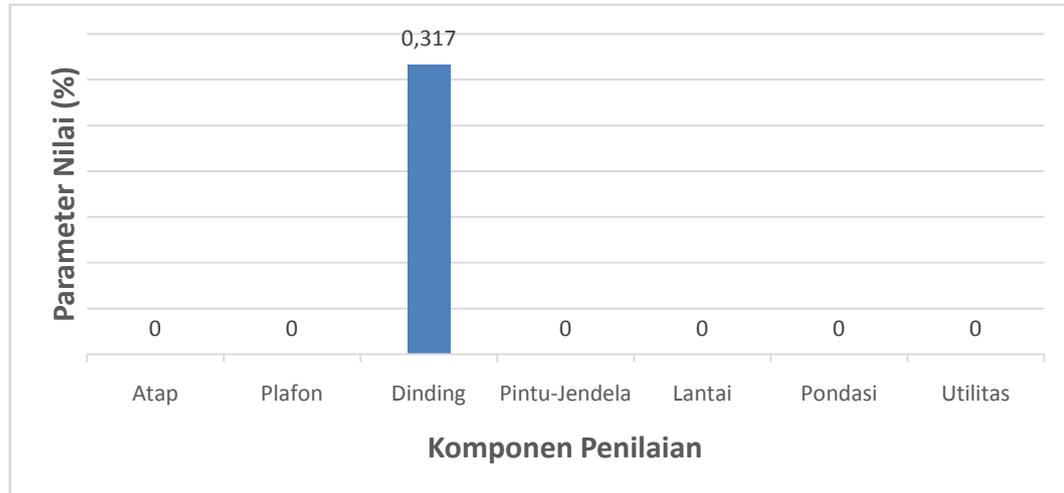
Gambar 5.21 Hasil analisis kerusakan komponen bangunan SD N Umbulharjo pada unit A

Dari hasil pemeriksaan dan penelitian di bangunan SDN Umbulharjo terdapat kerusakan di unit A yaitu pada cat dinding sebesar 0,317%, sedangkan di unit B kerusakan terjadi di rangka plafon dan penutup plafon sebesar 0,0086% sedangkan untuk komponen lainnya tidak terdapat kerusakan. Untuk kategori ini dikatakan masih tergolong rusak ringan.

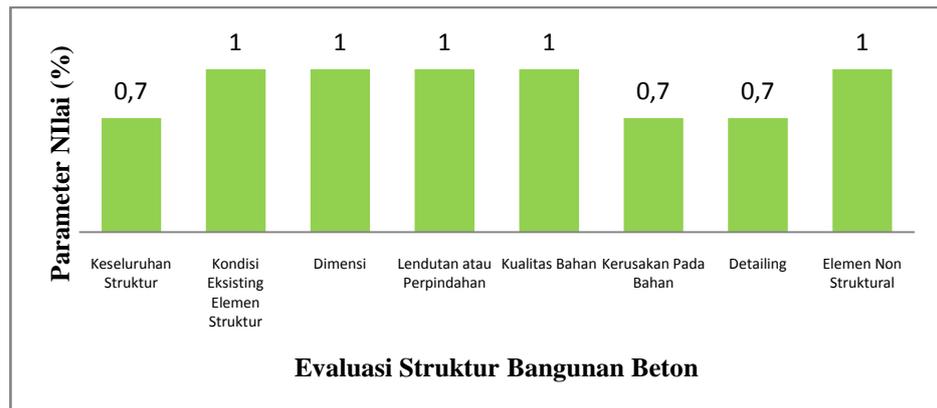
Gambar 5.27 Evaluasi struktur bangunan beton SD N Umbulharjo

Gambar 5.27 menjelaskan tentang evaluasi struktur bangunan beton yang dilakukan oleh ahli teknik secara tampilan fisik dan dilihat dari wilayah atau daerah bangunan, ancaman bangunan dari bencana serta kondisi komponen struktur maupun non-struktur yang mendukung. Parameter yang diambil ialah : Ringan = 1, Menengah = 0,7, Berat = 0,4. dari indikator parameter tersebut dikalikan 100%. Dari hasil pengamatan didapat 34,3% ini menunjukkan untuk diperlukan perkuatan khusus di beberapa komponen struktur.

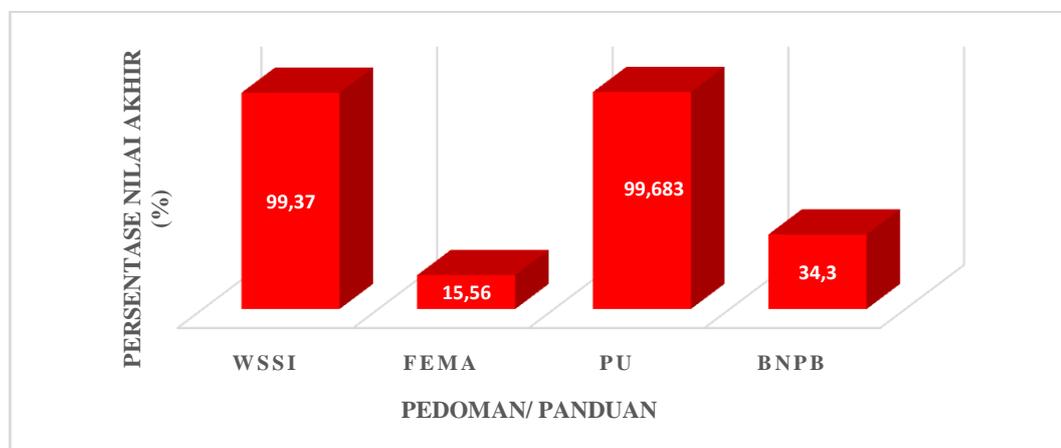
Gambar 5.28 Hasil evaluasi akhir SD N Umbulharjo

Dari hasil evaluasi bangunan SD N Umbulharjo menurut Panduan Peraturan Pemeriksaan oleh *World Seismic Safety Initiative* atau Kajian Cara Cepat Keamanan Bangunan Tembokan Sederhana Satu atau Dua Lantai yang Rusak Akibat Gempa dan Kajian Risiko Komponen Non-Struktur (Komponen Operasional dan Fungsional) (Boen, 2007), Tatacara Perbaikan Kerusakan Bangunan Perumahan Rakyat Akibat Gempa Bumi (Pekerjaan Umum, 2000), Panduan Teknis Rehabilitas Sekolah Aman (BNPB, 2011), menunjukkan bahwa keandalan bangunan sekolah semua dinyatakan “aman”, sedangkan hasil evaluasi bangunan sekolah menurut *Rapid Visual Screening of Building for Potential Seismic Hazards (FEMA 154, 2002)*, dikategorikan “tidak aman” karena umur bangunannya.

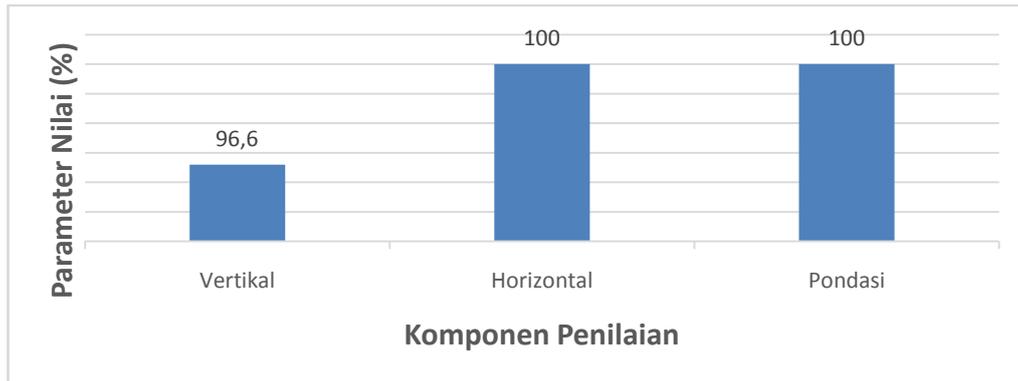
Gambar 5.31 Hasil evaluasi tingkat kerusakan komponen bangunan berdasarkan *World Seismic Safety Initiative* SD Muhammadiyah Kregan pada unit A

Hasil penilaian bangunan SD Muhammadiyah Kregan pada unit A diperoleh nilai komponen vertikal sebesar 96,6%, nilai komponen horizontal sebesar 100% dan nilai komponen pondasi sebesar 100%, kerusakan yang terjadi pada unit A adalah dinding retak diagonal dan dinding retak dibatas kolom.

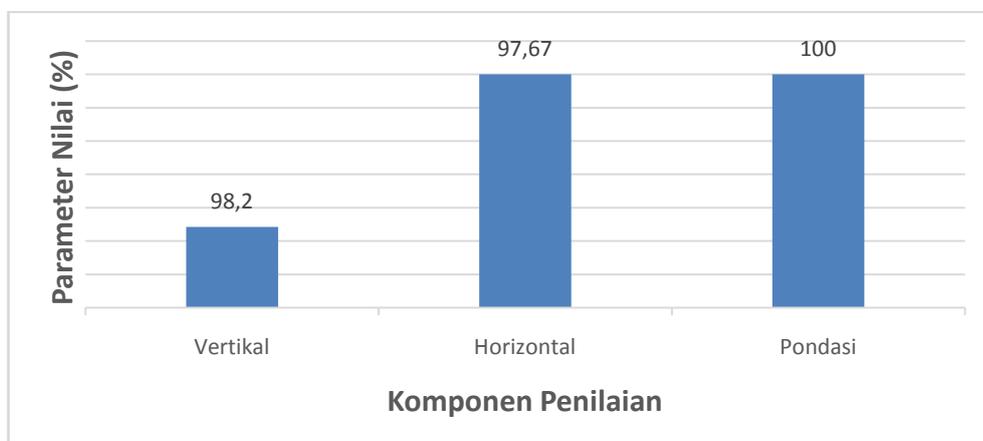
Gambar 5.33 Hasil evaluasi tingkat kerusakan komponen bangunan berdasarkan *World Seismic Safety Initiative* SD Muhammadiyah Kregan pada unit B

Hasil penilaian bangunan SD Muhammadiyah Kregan pada unit B diperoleh nilai komponen vertikal sebesar 98,2%, nilai komponen horizontal sebesar 97,67% dan nilai komponen pondasi sebesar 100%, kerusakan yang terjadi pada unit B adalah dinding retak diagonal, dinding retak dibatas kolom dan plat lantai.

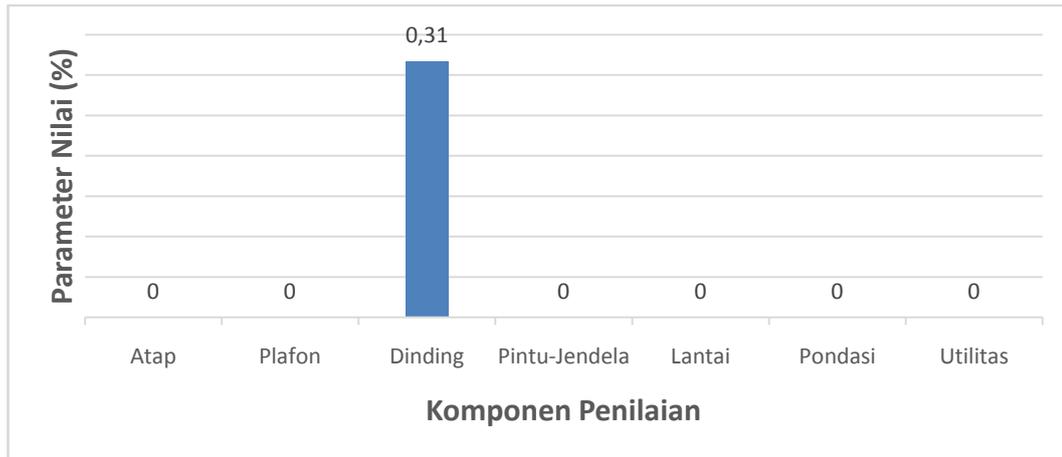
Gambar 5.35 Hasil analisis kerusakan komponen bangunan SD Muhammadiyah Kregan pada unit A

Dari hasil pemeriksaan dan penelitian di bangunan SD Muhammadiyah Kregan terdapat kerusakan di unit A yaitu pada cat dinding sebesar 0,31%, sedangkan di unit B kerusakan juga terjadi di cat dinding sebesar 0,34% sedangkan untuk komponen lainnya tidak terdapat kerusakan. Untuk kategori ini dikatakan masih tergolong rusak ringan.

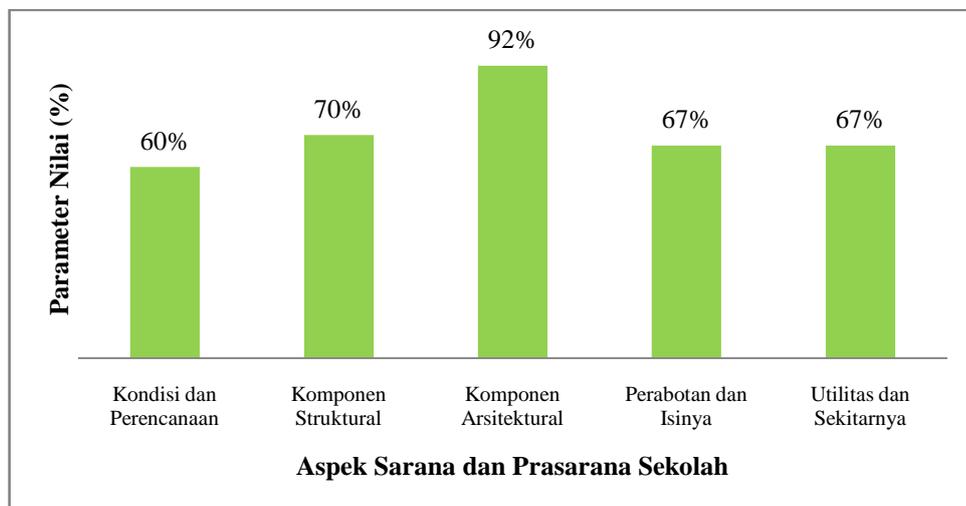
Gambar 5.38 Aspek sarana dan prasarana sekolah SD Muhammadiyah Kregan

Pada Gambar 5.38 tentang aspek sarana dan prasarana sekolah, bangunan pada sekolah SD Muhammadiyah Kregan masih cukup layak untuk melayani atau mendukung berbagai aktivitas sekolah.

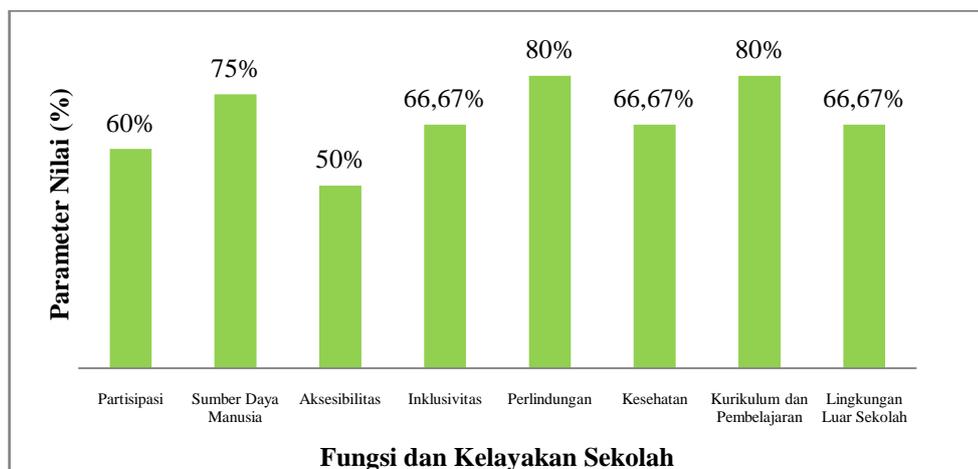
Gambar 5.39 Fungsi dan kelayakan sekolah SD Muhammadiyah Kregan

Pada Gambar 5.39 tentang fungsi dan kelayakan sekolah semua *score* menunjukkan diatas 50% ini berarti bangunan dan pelayanan sekolah dinyatakan “layak” untuk kegiatan sekolah.

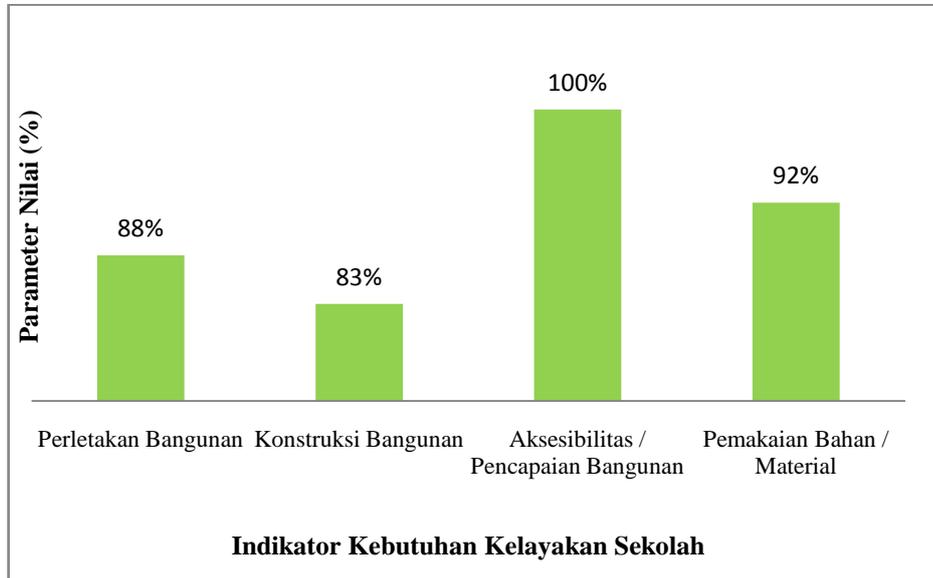
Gambar 5.40 Indikator kebutuhan kelayakan sekolah SD Muhammadiyah Kregan

Pada Gambar 5.40 daftar indikator kebutuhan kelayakan sekolah, menjelaskan tentang bangunan sekolah secara fisik dan layanan bangunan terhadap penghuni bangunan, dijelaskan bahwa grafik dominan diatas 50%, ini menunjukkan bahwa bangunan secara fisik dan layanan masih dikatakan “layak”.

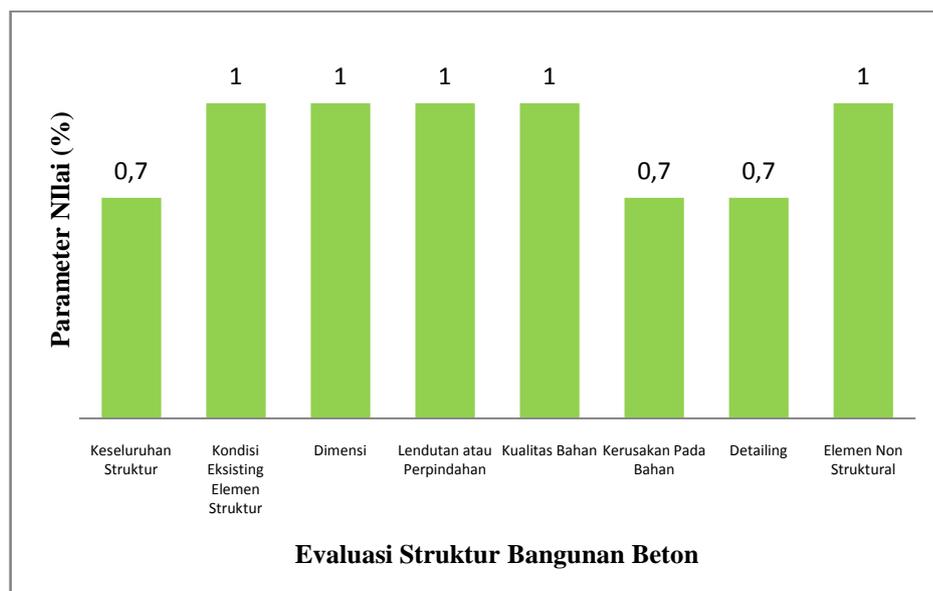
Gambar 5.41 Evaluasi struktur bangunan beton SD Muhammadiyah Kregan

Gambar 5.41 menjelaskan tentang evaluasi struktur bangunan beton yang dilakukan oleh ahli teknik secara tampilan fisik dan dilihat dari wilayah atau daerah bangunan, ancaman bangunan dari bencana serta kondisi komponen struktur maupun non-struktur yang mendukung. Parameter yang diambil ialah : Ringan = 1, Menengah = 0,7, Berat = 0,4. dari indikator parameter tersebut dikalikan 100%. Dari hasil pengamatan didapat 34,3% ini menunjukkan untuk diperlukan perkuatan khusus dibeberapa komponen struktur.

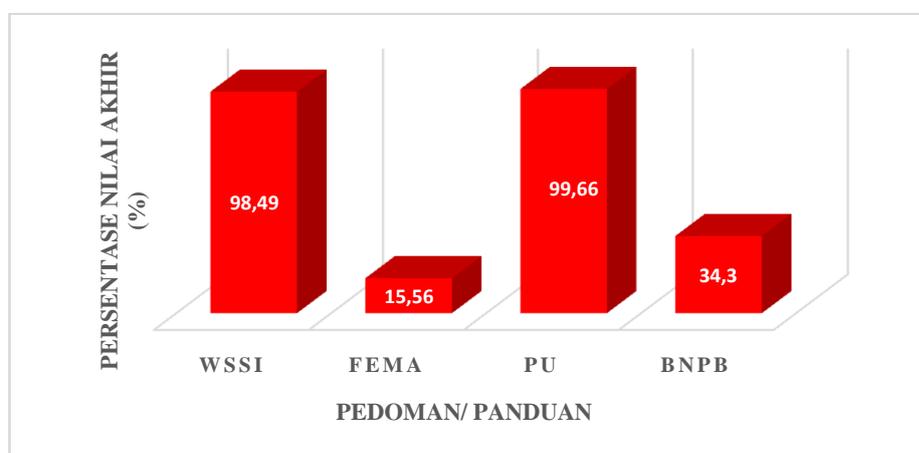
Gambar 5.42 Hasil evaluasi akhir SD Muhammadiyah Kregan

Dari hasil evaluasi bangunan SD Muhammadiyah Kregan menurut Panduan Peraturan Pemeriksaan oleh *World Seismic Safety Initiative* atau Kajian Cara Cepat Keamanan Bangunan Tembokan Sederhana Satu atau Dua Lantai yang Rusak Akibat Gempa dan Kajian Risiko Komponen Non-Struktur (Komponen Operasional dan Fungsional) (Boen, 2007), Tatacara Perbaikan Kerusakan Bangunan Perumahan Rakyat Akibat Gempa Bumi (Pekerjaan Umum, 2000), Panduan Teknis Rehabilitas Sekolah Aman (BNPB, 2011), menunjukkan bahwa keandalan bangunan sekolah semua dinyatakan “aman”, sedangkan hasil evaluasi bangunan sekolah menurut *Rapid Visual Screening of Building for Potential Seismic Hazards (FEMA 154, 2002)*, dikategorikan “tidak aman” karena umur bangunannya.

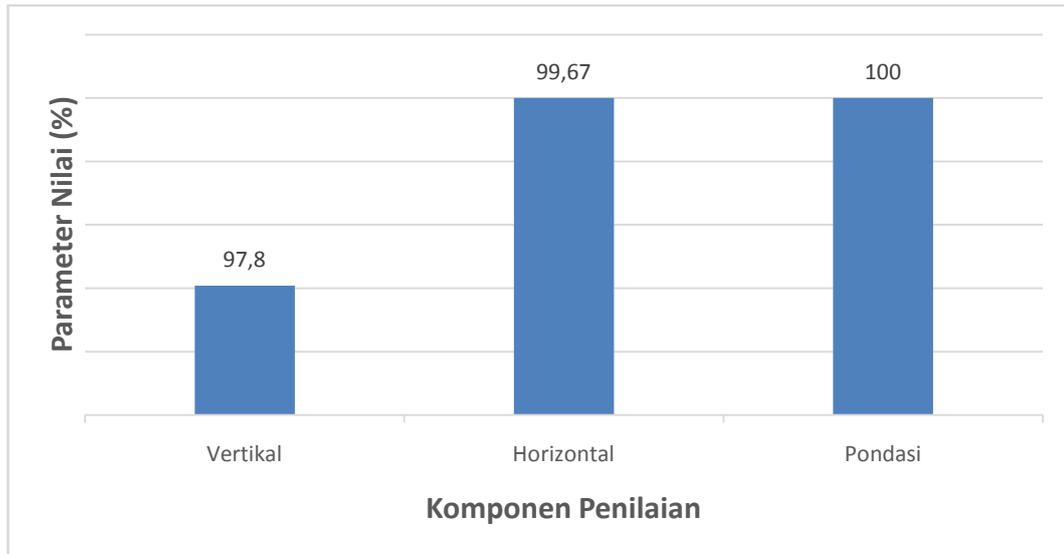
Gambar 5.45 Hasil evaluasi tingkat kerusakan komponen bangunan berdasarkan *World Seismic Safety Initiative* SD N Gungan pada unit A

Hasil penilaian bangunan SD N Gungan pada unit A diperoleh nilai komponen vertikal sebesar 97,8%, nilai komponen horizontal sebesar 99,67% dan nilai komponen pondasi sebesar 100%, kerusakan yang terjadi pada unit B adalah dinding retak diagonal, dinding retak dibatas kolom dan kerusakan balok.

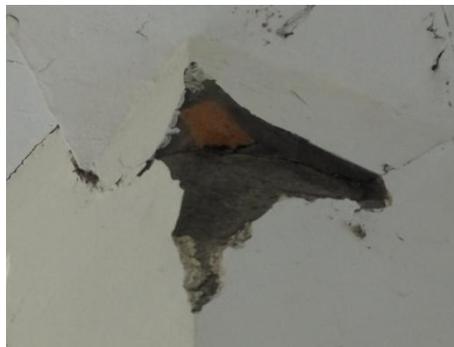
Gambar 5.46 Retakan pada kolom SD N Gungan

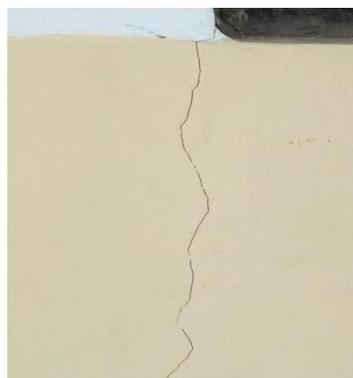
Gambar 5.47 Dinding retak diagonal SD N Gungan

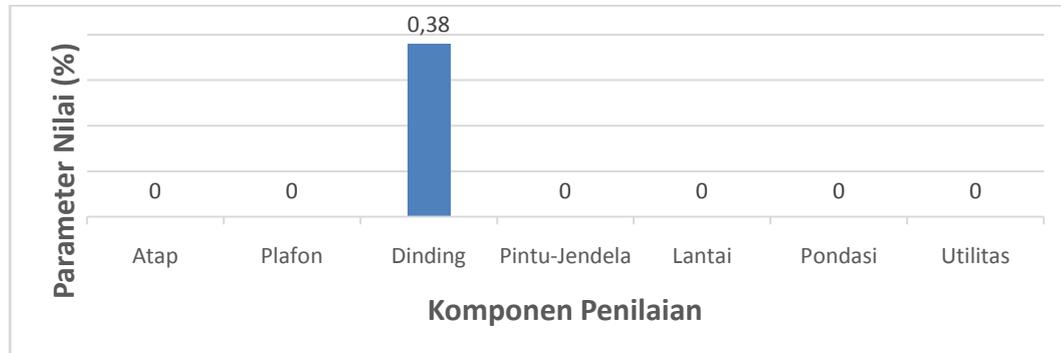
Gambar 5.50 Hasil analisis kerusakan komponen bangunan SD N Gungan pada unit A

Dari hasil pemeriksaan dan penelitian di bangunan SDN Gungan terdapat kerusakan yaitu pada kolom dan ring balk sebesar 0,38% sedangkan untuk komponen lainnya tidak terdapat kerusakan

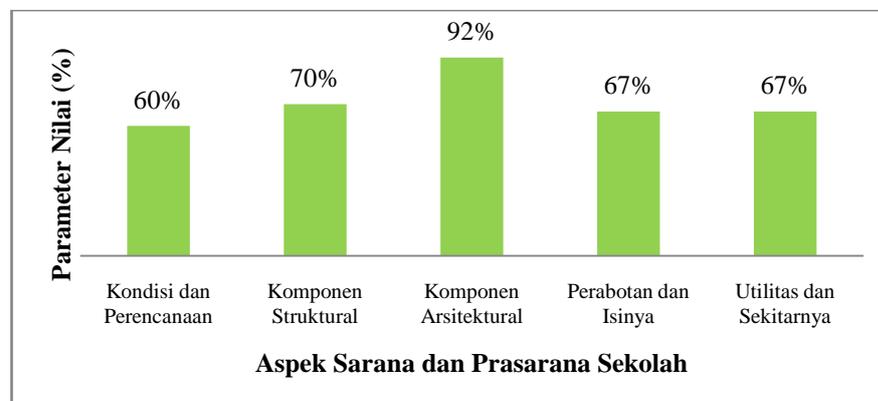
Gambar 5.51 Aspek sarana dan prasarana sekolah SD N Gungan

Pada Gambar 5.51 tentang aspek sarana dan prasarana sekolah, bangunan pada sekolah SDN Gungan masih cukup layak untuk melayani atau mendukung berbagai aktivitas sekolah.

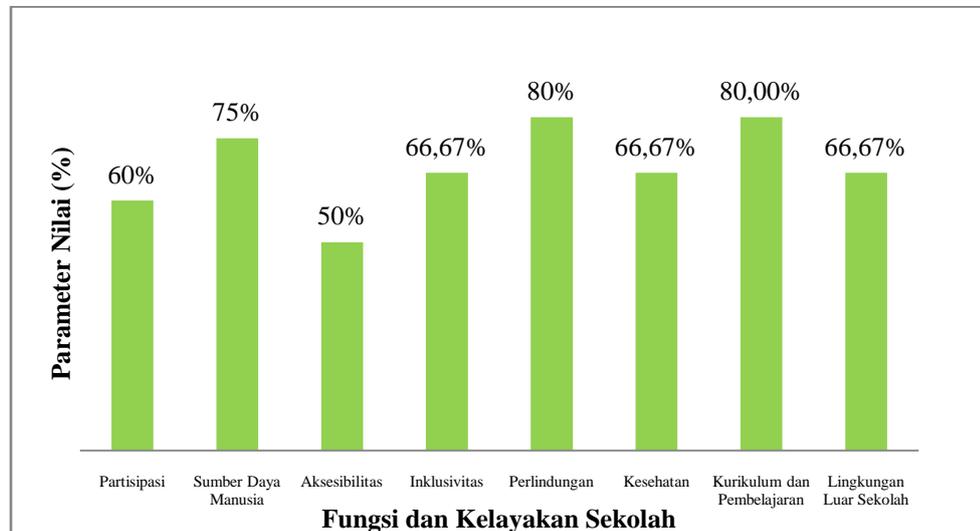
Gambar 5.52 Fungsi dan kelayakan sekolah SD N Gungan

Pada Gambar 5.52 tentang fungsi dan kelayakan sekolah semua *score* menunjukkan diatas 50% ini berarti bangunan dan pelayanan sekolah dinyatakan “layak” untuk kegiatan sekolah.

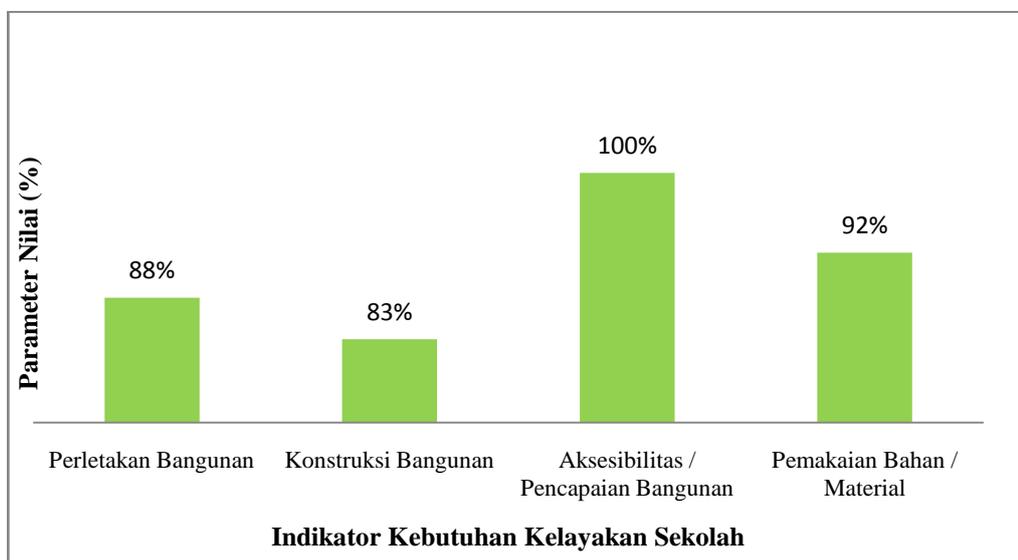
Gambar 5.53 Indikator kebutuhan kelayakan sekolah SD N Gungan

Pada Gambar 5.53 daftar indikator kebutuhan kelayakan sekolah, menjelaskan tentang bangunan sekolah secara fisik dan layanan bangunan terhadap penghuni bangunan, dijelaskan bahwa grafik dominan diatas 50%, ini menunjukkan bahwa bangunan secara fisik dan layanan masih dikatakan “layak”.

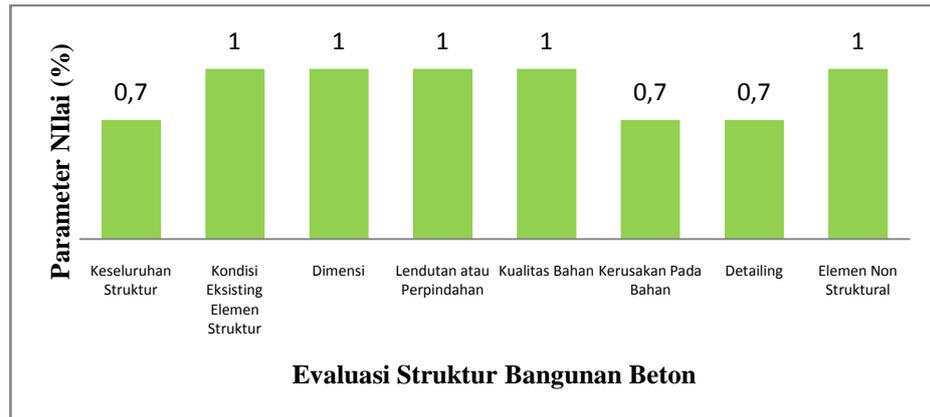
Gambar 5.54 Evaluasi struktur bangunan beton SD N Gungan

Gambar 5.54 menjelaskan tentang evaluasi struktur bangunan beton yang dilakukan oleh ahli teknik secara tampilan fisik dan dilihat dari wilayah atau daerah bangunan, ancaman bangunan dari bencana serta kondisi komponen struktur maupun non-struktur yang mendukung. Parameter yang diambil ialah : Ringan = 1, Menengah = 0,7, Berat = 0,4. dari indikator parameter tersebut dikalikan 100%. Dari hasil pengamatan didapat 34,3% ini menunjukkan untuk diperlukan perkuatan khusus dibeberapa komponen struktur.

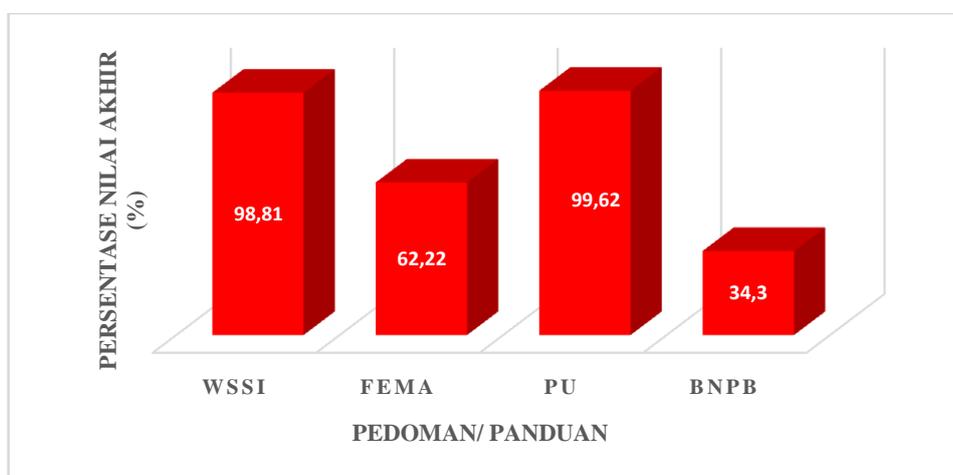
Gambar 5.55 Hasil evaluasi akhir SD N Gungan

Dari hasil evaluasi bangunan SD N Gungan menurut Panduan Peraturan Pemeriksaan oleh *World Seismic Safety Initiative* atau Kajian Cara Cepat Keamanan Bangunan Tembok Sederhana Satu atau Dua Lantai yang Rusak Akibat Gempa dan Kajian Risiko Komponen Non-Struktur (Komponen Operasional dan Fungsional) (Boen, 2007), *Rapid Visual Screening of Building for Potential Seismic Hazards (FEMA 154, 2002)*, Tatacara Perbaikan Kerusakan Bangunan Perumahan Rakyat Akibat Gempa Bumi (Pekerjaan Umum, 2000), Panduan Teknis Rehabilitas Sekolah Aman (BNPB, 2011), menunjukkan bahwa keandalan bangunan sekolah semua dinyatakan “aman.

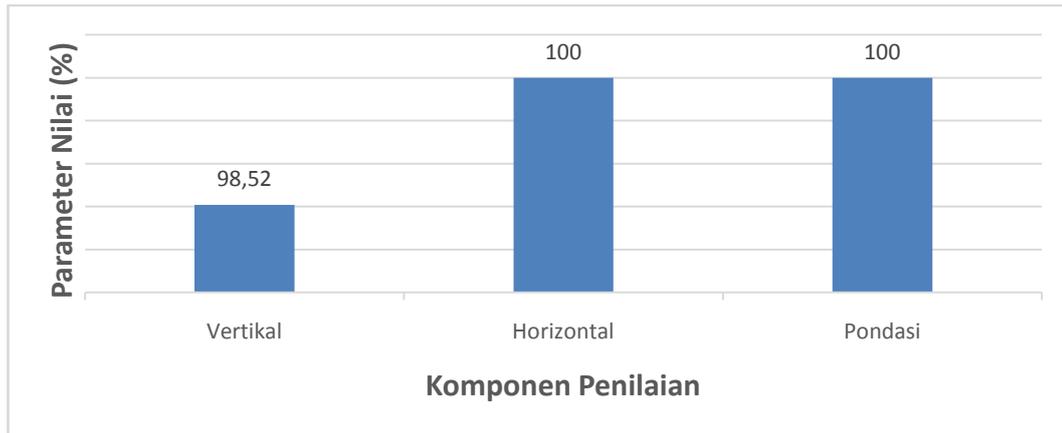
Gambar 5.58 Hasil evaluasi tingkat kerusakan komponen bangunan berdasarkan *World Seismic Safety Initiative* SD N Cancangan pada unit A

Hasil penilaian bangunan SD N Cancangan pada unit A diperoleh nilai komponen vertikal sebesar 98,52%, nilai komponen horizontal sebesar 100% dan nilai komponen pondasi sebesar 100%, kerusakan yang terjadi pada unit A adalah kolom dan sambungan balok kolom.

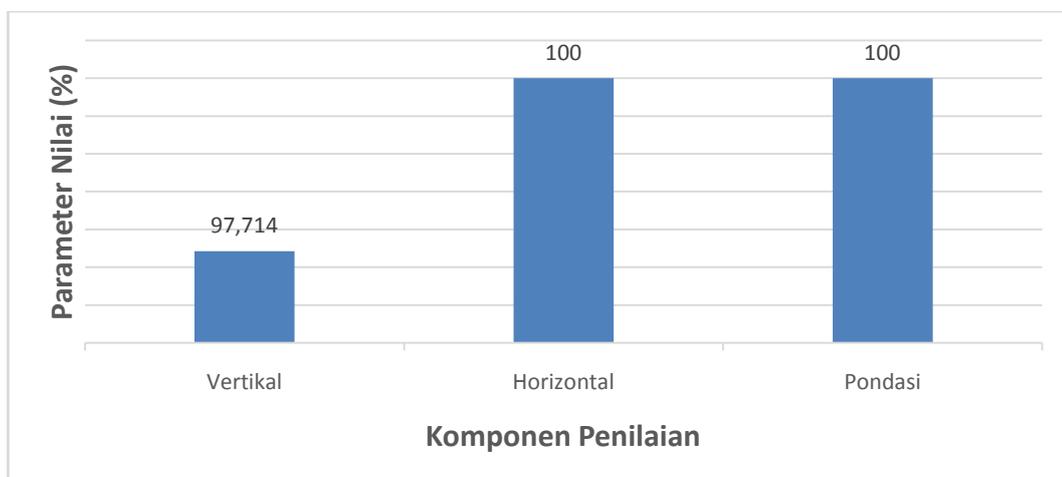
Gambar 5.60 Hasil evaluasi tingkat kerusakan komponen bangunan berdasarkan *World Seismic Safety Initiative* SD N Cancangan pada unit B

Hasil penilaian bangunan SD N Cancangan pada unit B diperoleh nilai komponen vertikal sebesar 97,714%, nilai komponen horizontal sebesar 100% dan nilai komponen pondasi sebesar 100%, kerusakan yang terjadi pada unit B adalah dinding retak diagonal.

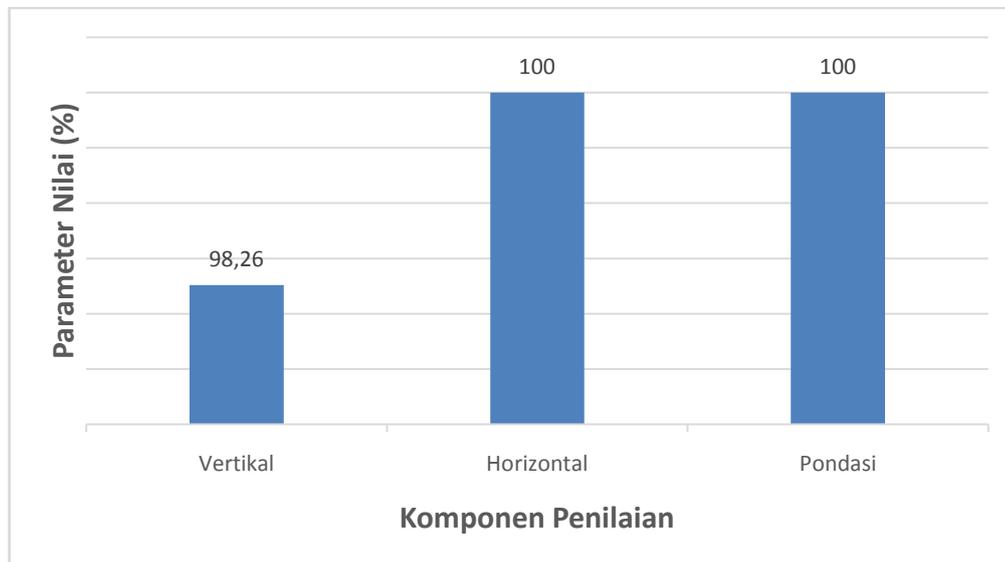
Gambar 5.62 Hasil evaluasi tingkat kerusakan komponen bangunan berdasarkan

Hasil penilaian bangunan SD N Cancangan pada unit C diperoleh nilai komponen vertikal sebesar 98,26%, nilai komponen horizontal sebesar 100% dan nilai komponen pondasi sebesar 100%, kerusakan yang terjadi pada unit C adalah dinding retak diagonal.

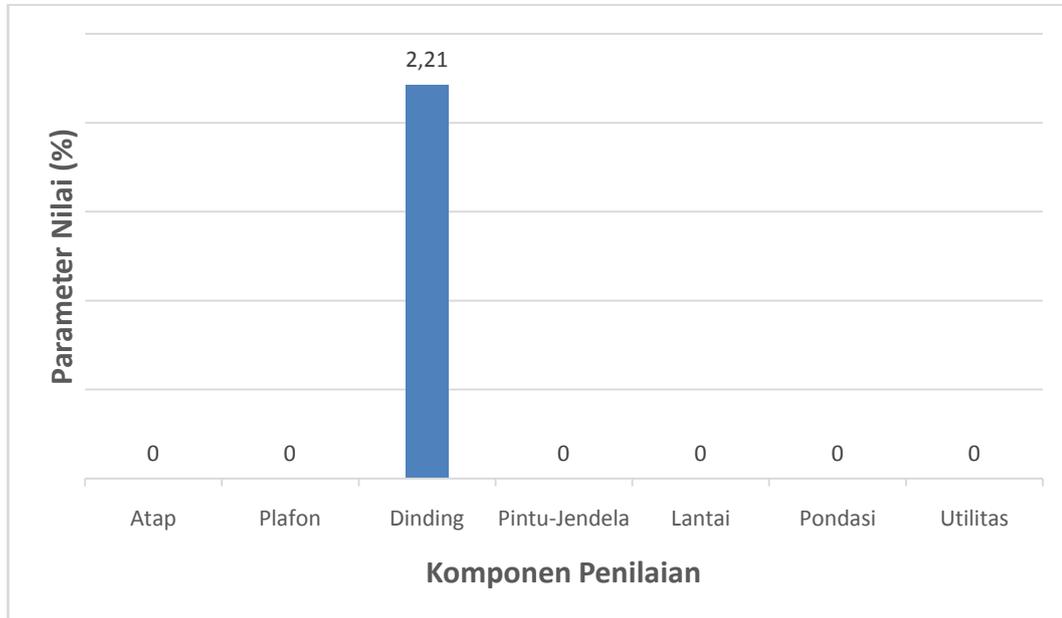
Gambar 5.64 Hasil analisis kerusakan komponen bangunan SD N Cancangan pada unit A

Dari hasil pemeriksaan dan penelitian di bangunan SD N Cancangan terdapat kerusakan di unit A yaitu pada kolom dan ring balok dan cat dinding sebesar 2,21%, sedangkan di unit B kerusakan terjadi di cat dinding sebesar 0,317%, sedangkan di unit C kerusakan terjadi di kolom

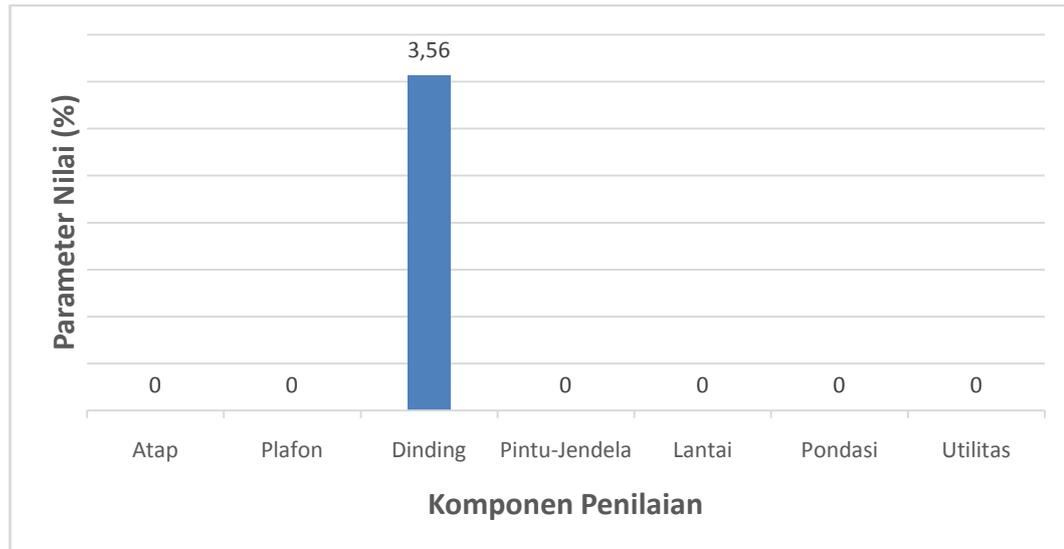
Gambar 5.66 Hasil analisis kerusakan komponen bangunan SD N Cancangan pada unit C

dan ring balok dan cat dinding sebesar 3,56% sedangkan untuk komponen lainnya tidak terdapat kerusakan. Untuk kategori ini dikatakan masih tergolong rusak ringan.

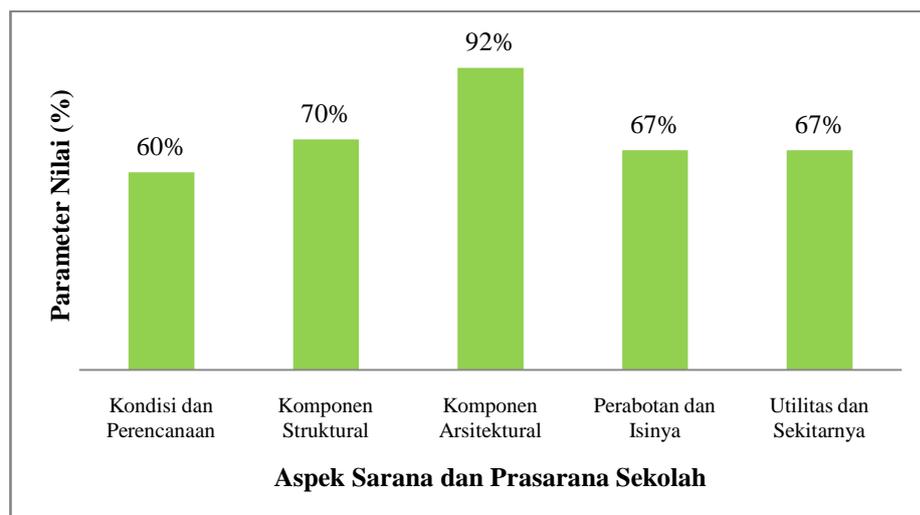
Gambar 5.67 Aspek sarana dan prasarana sekolah SD N Cancangan

Pada Gambar 5.67 tentang aspek sarana dan prasarana sekolah, bangunan pada sekolah SD N Cancangan masih cukup layak untuk melayani atau mendukung berbagai aktivitas sekolah.

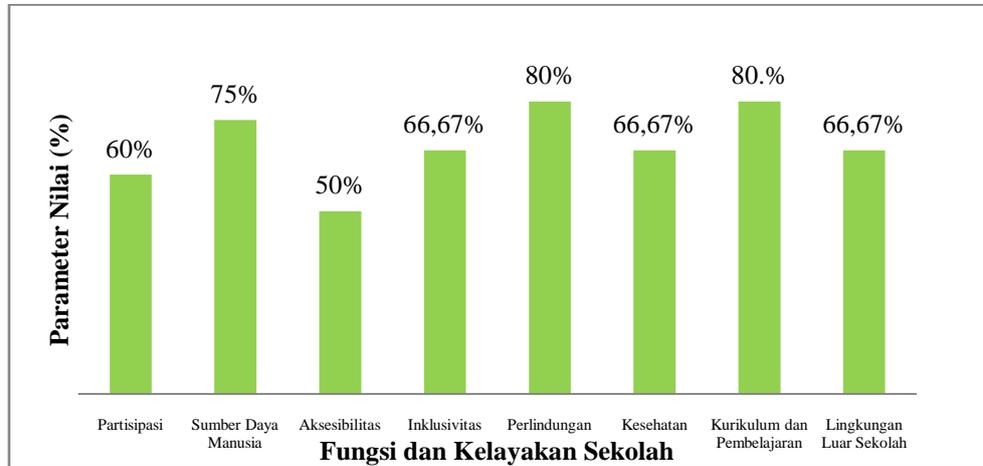
Gambar 5.68 Fungsi dan kelayakan sekolah SD N Cancangan

Pada Gambar 5.68 tentang fungsi dan kelayakan sekolah semua *score* menunjukkan diatas 50% ini berarti bangunan dan pelayanan sekolah dinyatakan “layak” untuk kegiatan sekolah.

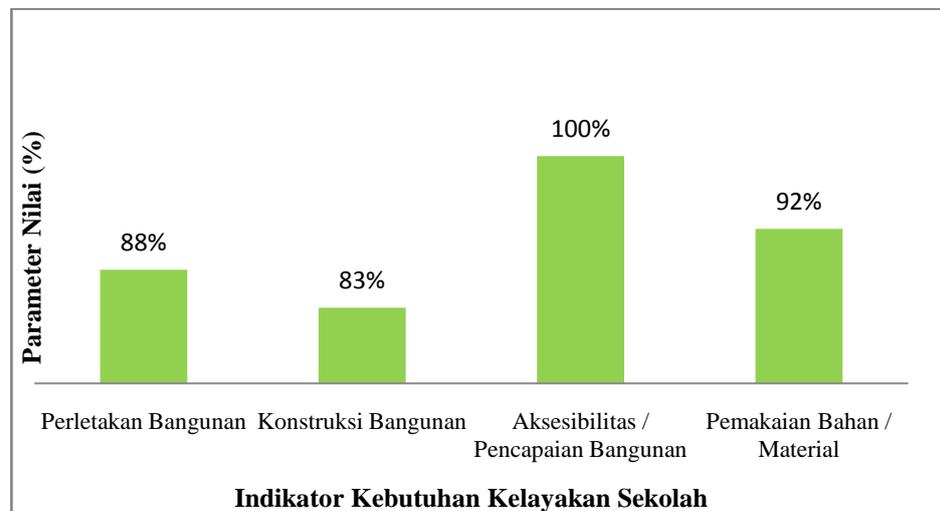
Gambar 5.69 Indikator kebutuhan kelayakan sekolah SD N Cancangan

Pada Gambar 5.69 daftar indikator kebutuhan kelayakan sekolah, menjelaskan tentang bangunan sekolah secara fisik dan layanan bangunan terhadap penghuni bangunan, dijelaskan bahwa grafik dominan diatas 50%, ini menunjukkan bahwa bangunan secara fisik dan layanan masih dikatakan “layak”.

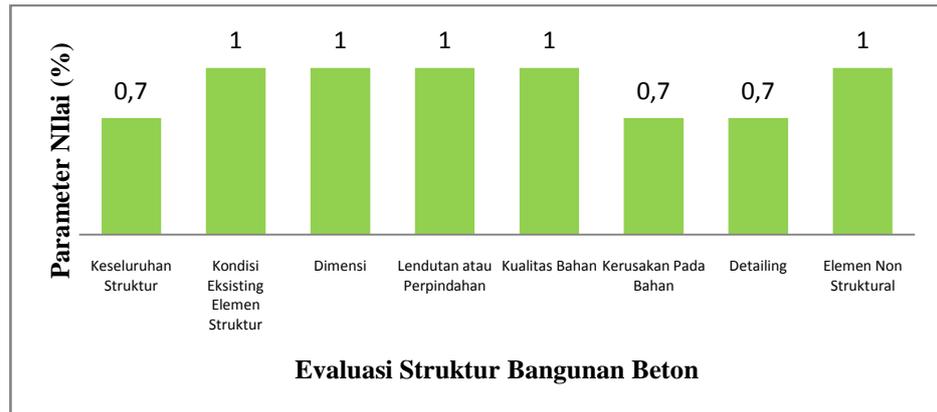
Gambar 5.70 Evaluasi struktur bangunan beton SD N Cancangan

Gambar 5.70 menjelaskan tentang evaluasi struktur bangunan beton yang dilakukan oleh ahli teknik secara tampilan fisik dan dilihat dari wilayah atau daerah bangunan, ancaman bangunan dari bencana serta kondisi komponen struktur maupun non-struktur yang mendukung. Parameter yang diambil ialah : Ringan = 1, Menengah = 0,7, Berat = 0,4. dari indikator parameter tersebut dikalikan 100%. Dari hasil pengamatan didapat 34,3% ini menunjukkan untuk diperlukan perkuatan khusus dibeberapa komponen struktur.

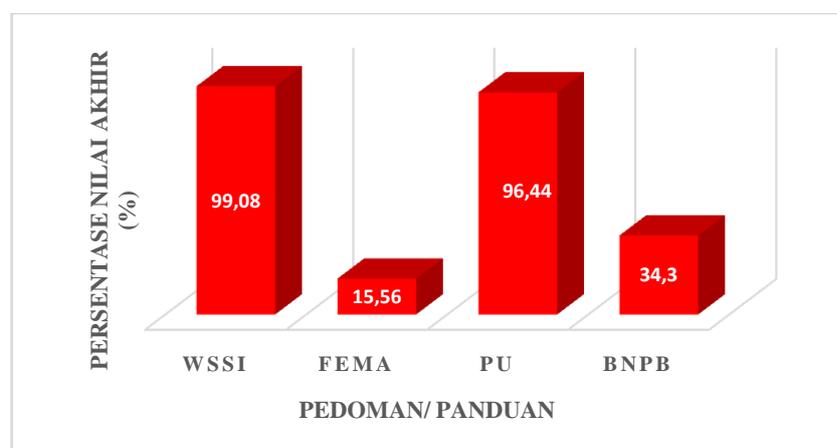
Gambar 5.71 Hasil evaluasi akhir SD N Cancangan

Dari hasil evaluasi bangunan SD N Cancangan menurut Panduan Peraturan Pemeriksaan oleh *World Seismic Safety Initiative* atau Kajian Cara Cepat Keamanan Bangunan Tembokan Sederhana Satu atau Dua Lantai yang Rusak Akibat Gempa dan Kajian Risiko Komponen Non-Struktur (Komponen Operasional dan Fungsional) (Boen, 2007), Tatacara Perbaikan Kerusakan Bangunan Perumahan Rakyat Akibat Gempa Bumi (Pekerjaan Umum, 2000), Panduan Teknis Rehabilitasi Sekolah Aman (BNPB, 2011), menunjukkan bahwa keandalan bangunan sekolah semua dinyatakan “aman”, sedangkan hasil evaluasi bangunan sekolah menurut *Rapid Visual Screening of Building for Potential Seismic Hazards (FEMA 154, 2002)*, dikategorikan “tidak aman” karena umur bangunannya.

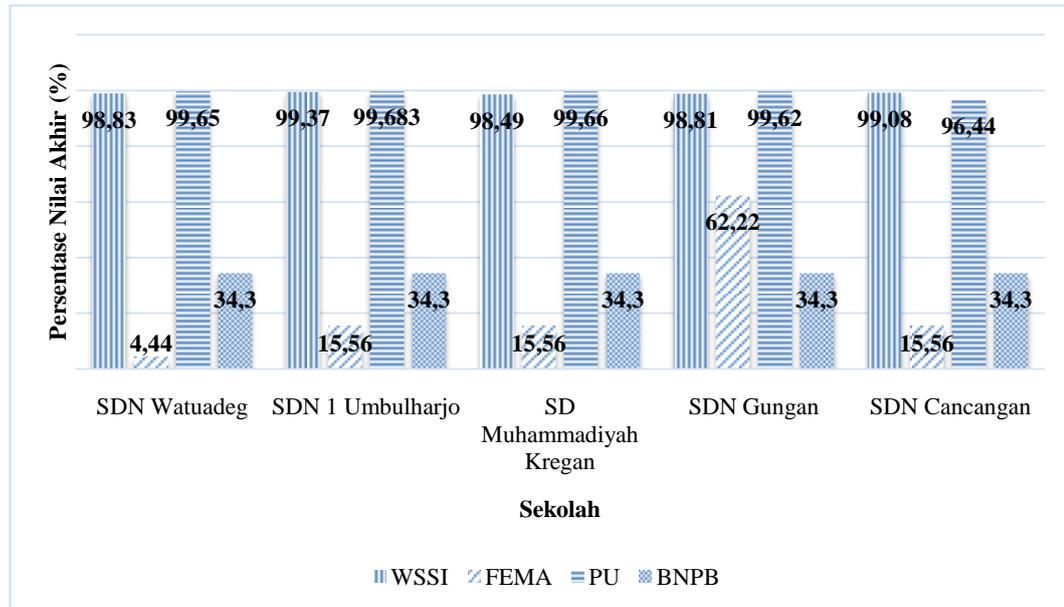
Gambar 5.72 Hasil evaluasi akhir 5 sekolah dasar

Pada hasil evaluasi akhir 5 sekolah dasar menurut Panduan Peraturan Pemeriksaan oleh *World Seismic Safety Initiative* atau Kajian Cara Cepat Keamanan Bangunan Tembokan Sederhana Satu atau Dua Lantai yang Rusak Akibat Gempa dan Kajian Risiko Komponen Non-Struktur (Komponen Operasional dan Fungsional) (Boen, 2007), Tatacara Perbaikan Kerusakan Bangunan Perumahan Rakyat Akibat Gempa Bumi (Pekerjaan Umum, 2000), Panduan Teknis Rehabilitas Sekolah Aman (BNPB, 2011), menunjukkan bahwa keandalan bangunan sekolah semua dinyatakan “aman” karena sekolah sudah menerapkan Standar Siaga Bencana (SSB) khususnya bencana erupsi gunung api merapi, sedangkan hasil evaluasi bangunan sekolah menurut *Rapid Visual Screening of Building for Potential Seismic Hazards (FEMA 154, 2002)*, ada beberapa bangunan sekolah dikategorikan “tidak aman” karena umur bangunannya. Dari hasil keseluruhan parameter penilaian bangunan sekolah didapat bahwa kerusakan yang paling parah dari kelima (5) bangunan sekolah adalah SD N Cancangan. Sehingga disarankan perkuatan dan perbaikan bangunan dilakukan pada bangunan SD N Cancangan.
