BAB IV
ANALISIS DATA DAN PEMBAHASAN

A. Inspeksi Keselamatan Jalan

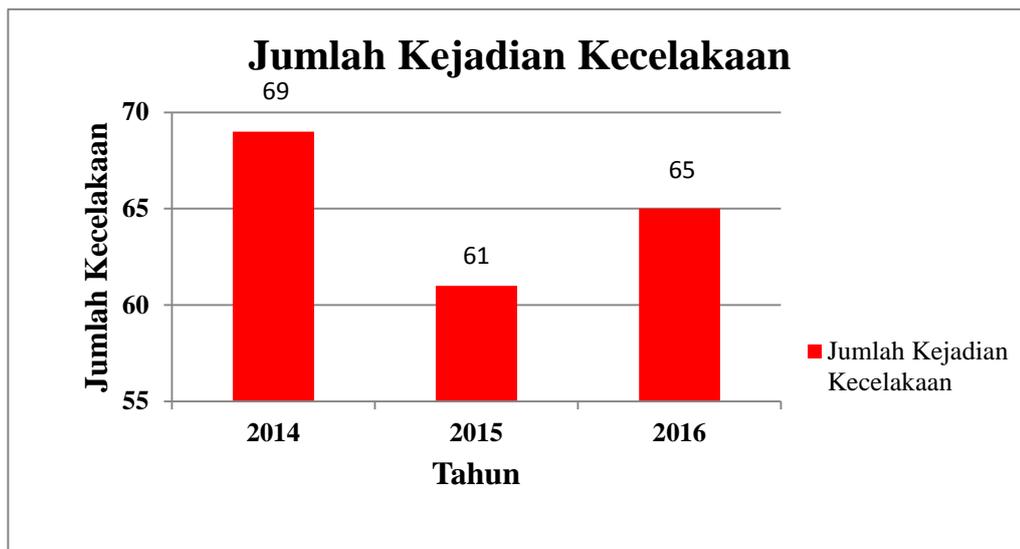
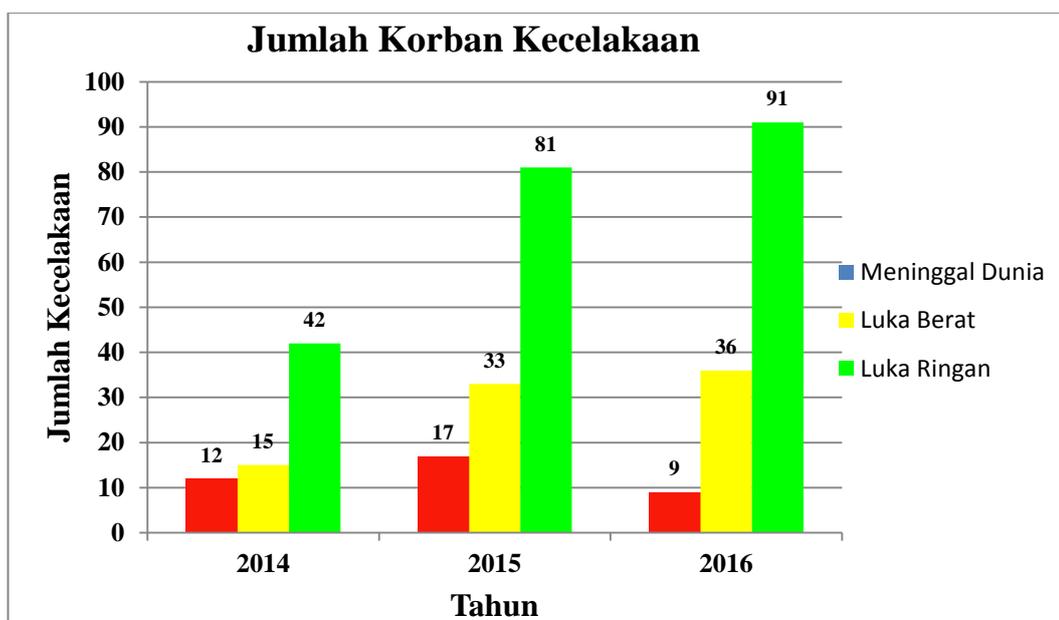
Gambar 4.10 Jumlah Kejadian Kecelakaan di Daerah Studi

Gambar 4.11 Jumlah Korban Kecelakaan di Daerah Studi

Dari Gambar 4.10 dan Gambar 4.11 dapat di lihat bahwa antara tahun 2014 sampai dengan tahun 2016 jumlah kecelakaan terbanyak adalah pada tahun 2014, yaitu 69 kejadian. Dan korban kecelakaan paling banyak mengalami luka ringan rata-rata korban luka yaitu 71 orang pertahun dan korban luka terbanyak pada tahun 2016 sebanyak 91 orang.

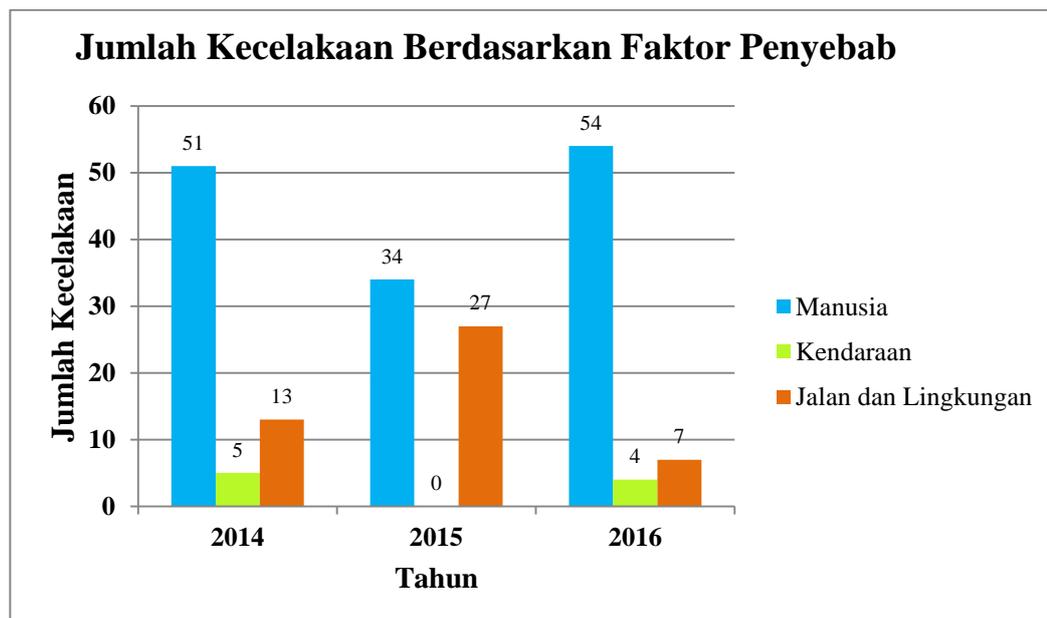
Gambar 4.12 Jumlah Kecelakaan Berdasarkan Faktor Penyebab

Dari Tabel 4.11 dapat diambil kesimpulan bahwa faktor penyebab kecelakaan terbesar adalah faktor manusia dengan rata-rata sebanyak 46 kejadian pertahun dengan persentase (71.28 %) dan faktor manusia penyebab tertinggi pada tahun 2016 dengan jumlah 54 kejadian.

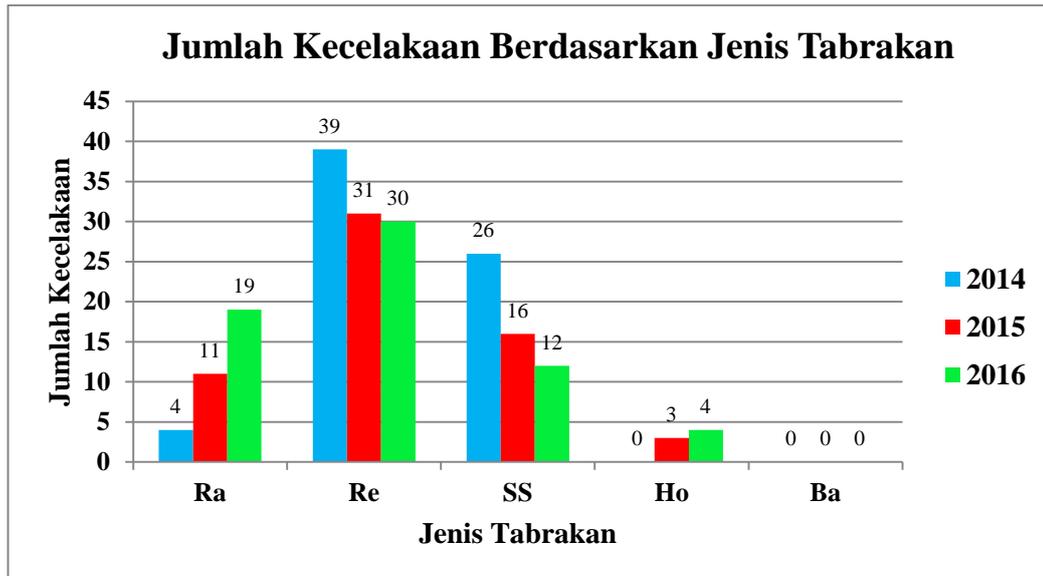
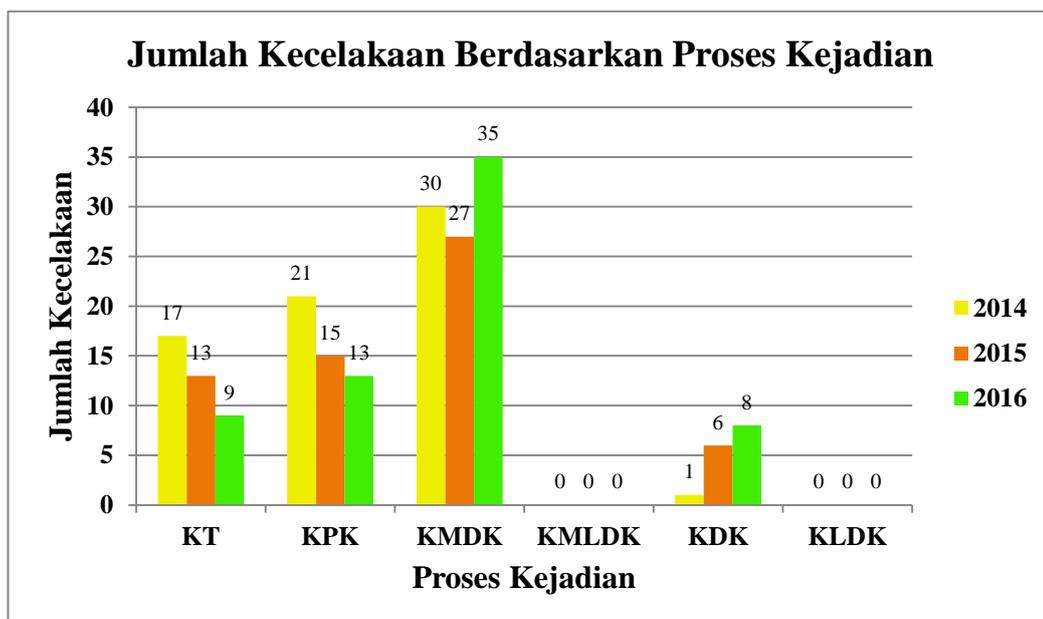
Gambar 4.13 Jumlah Kecelakaan Berdasarkan Jenis Tabrakan

Gambar 4.14 Jumlah Kecelakaan Berdasarkan Proses Kejadian

Berdasarkan Tabel 4.3 dapat disimpulkan bahwa berdasarkan proses kejadian, kecelakaan disebabkan karena Kecelakaan Membelok Dua Kendaraan (KMDK) paling tinggi terjadi pada tahun 2016 dengan jumlah 35 kejadian dengan rata-rata sebanyak 30 kejadian pertahun, sedangkan berdasarkan jenis tabrakan yang terbanyak adalah *Rear-End* paling tinggi terjadi pada tahun 2014 dengan jumlah 39 kejadian dengan rata-rata sebanyak 33 kejadian pertahun.

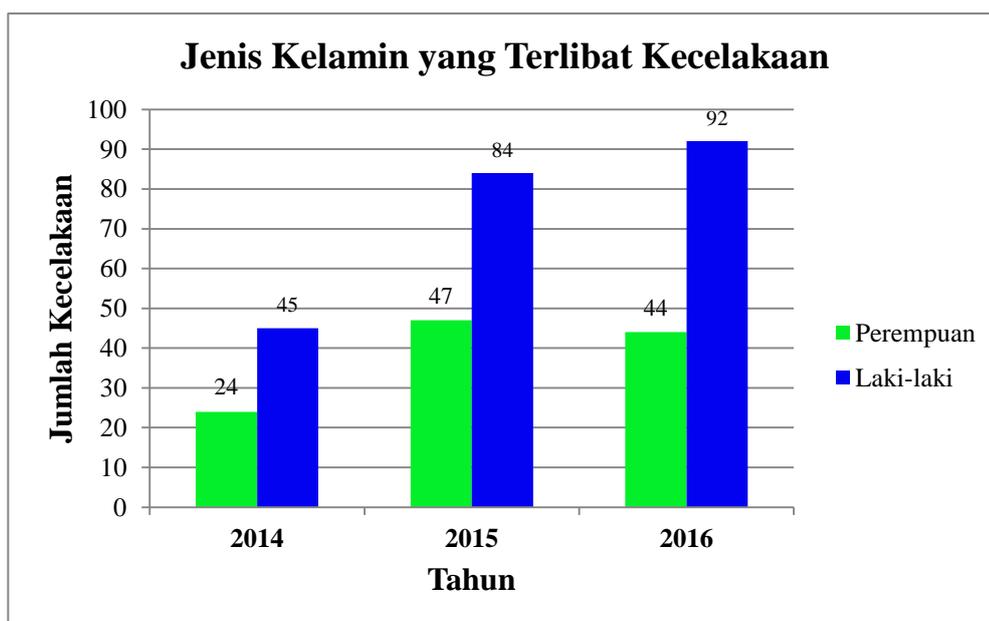
Gambar 4.15 Jenis Kelamin yang Terlibat Kecelakaan

Dari Tabel 4.13 dapat dilihat bahwa jenis kelamin korban paling tinggi yaitu laki-laki pada tahun 2016 sebanyak 92 korban dengan rata-rata 74 korban pertahun.

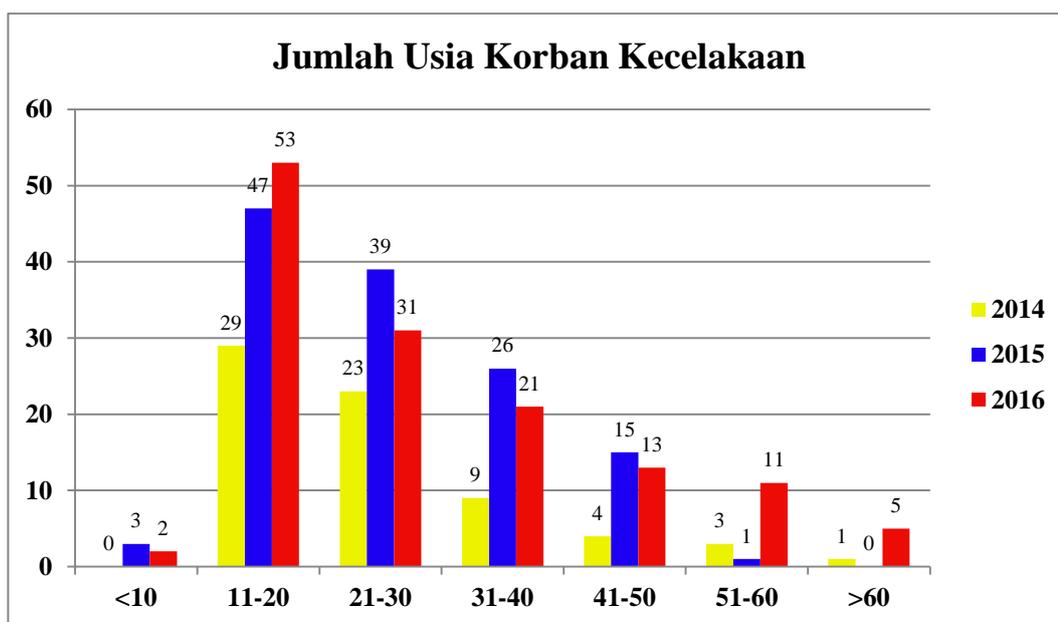
**Gambar 4.16** Usia Korban Kecelakaan

Dari Tabel 4.5 dapat dilihat bahwa usia korban kecelakaan paling tinggi umur 11-20 pada tahun 2016 sebanyak 53 orang dengan jumlah rata-rata 43 orang pertahun.
