BAB IV

HASIL DAN PEMBAHASAN

4.2. Hasil Survei Lapangan *Rapid Visual Screening*

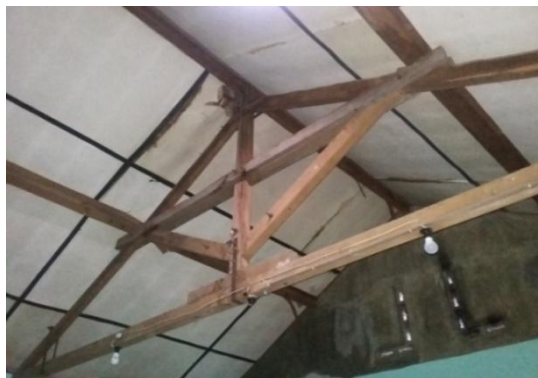
Gambar 4.4 Struktur kuda-kuda kayu
(Sumber : Survei Lapangan 2018)

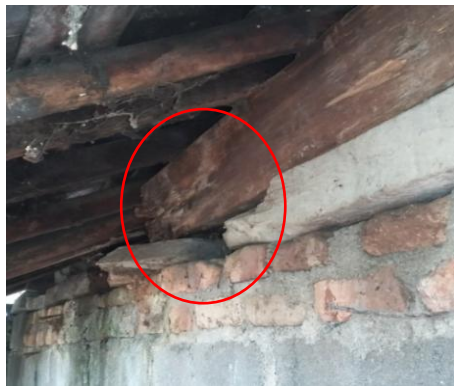
Terdapat struktur bangunan yang memiliki risiko *exterior falling hazard* berupa kanopi yang menggunakan atap material asbes dan rangka kayu kanopi yang sudah mengalami pelapukan dapat dilihat Gambar 4.10. Selain itu, bangunan ini juga kurang perawatan dan perencanaan seperti Gambar 4.11 karena pemasangan balok kayu yang seadanya dan terdapat beberapa keretakan pada dinding bangunan.

Gambar 4.11 Struktur balok kayu
(Sumber : Survei Lapangan 2018)

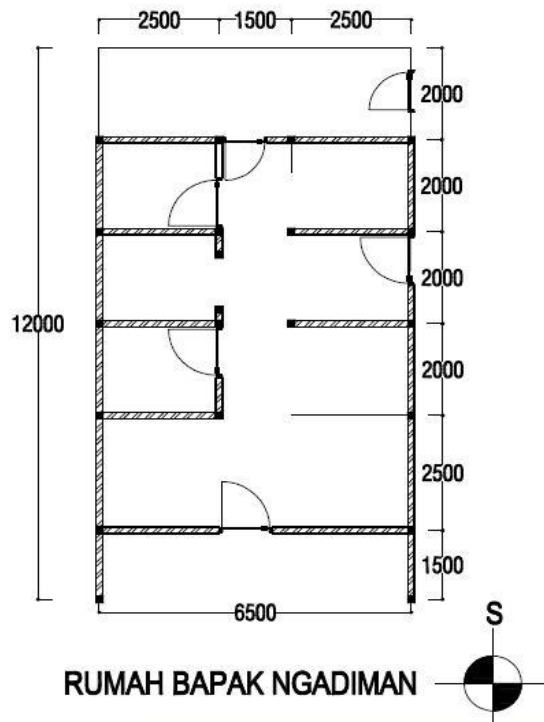
Pada Gambar 4.12 menunjukkan jika bangunan bapak Ngadiman tidak memiliki penyimpangan *Plan Irregularity*.

Gambar 4.12 Denah Rumah
(Sumber : Survei Lapangan 2018)

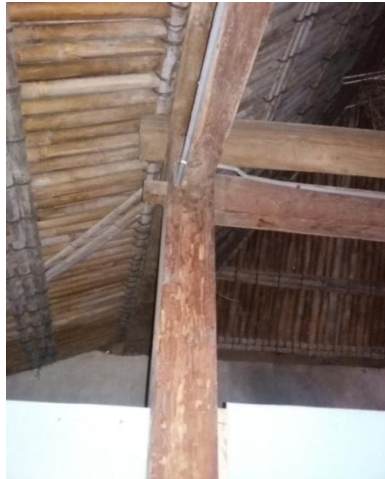
Pada ruangan depan masih menggunakan tipe joglo dengan material penyangga kayu dapat dilihat Gambar 4.23. Selain itu, bangunan menggunakan 2 jenis rangka atap material bambu dapat dilihat Gambar 4.24 dan material kayu. Terdapat juga 2 tipe kuda-kuda yaitu kuda-kuda beton dan kuda-kuda kayu. Beberapa ruang dipisahkan dengan menggunakan material kayu/triplek.

Gambar 4.23 Konstruksi kayu
(Sumber : Survei Lapangan 2018)

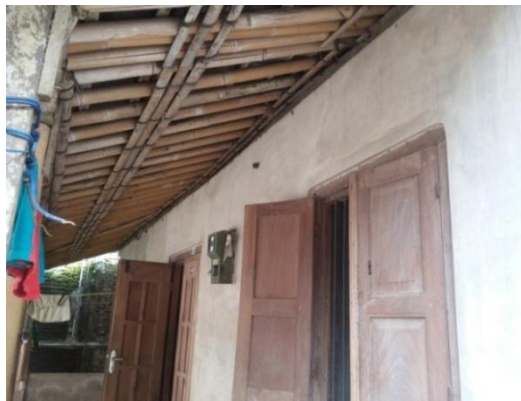
Gambar 4.24 Rangka atap material bambu
(Sumber : Survei Lapangan 2018)

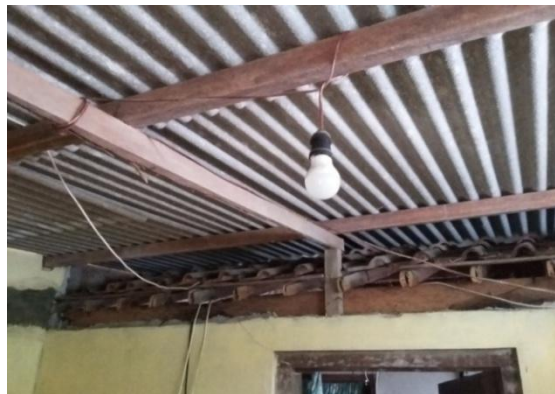
Gambar 4.35 Penutup atap asbes
(Sumber : Survei Lapangan 2018)

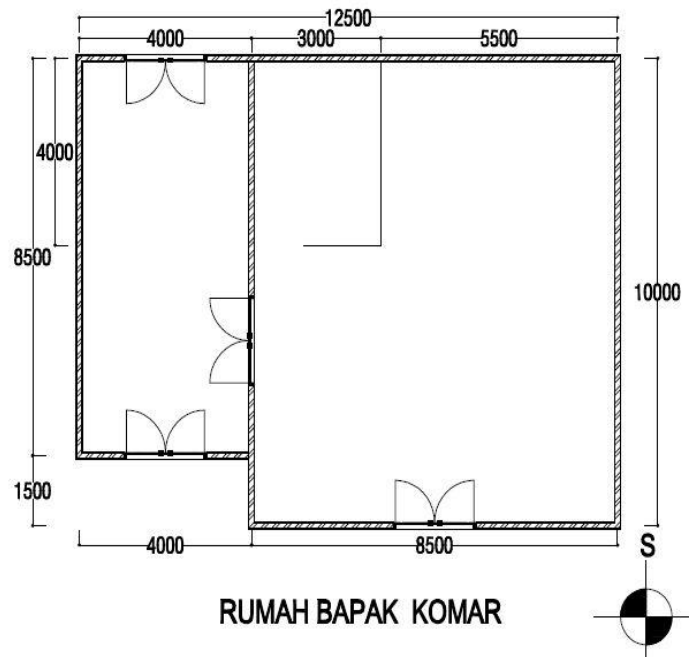
Bangunan ini tidak memiliki penyimpangan *Plan Irregularity* dapat dilihat pada Gambar 4.38 dan tidak memiliki penyimpangan *Vertical Irregularity*.

Gambar 4.38 Denah Rumah
(Sumber : Survei Lapangan 2018)

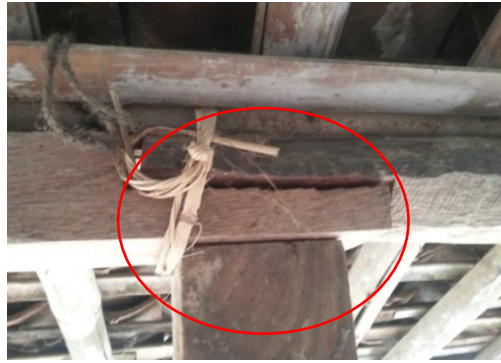
Pada Gambar 4.47 yang dilingkari menunjukkan *exterior falling hazard* berupa kanopi tambahan yang menggunakan material seng dengan pemasangan seadanya tanpa memperhatikan risiko yang terjadi. Rumah Bapak Ali juga banyak mengalami keretakan pada dinding bangunan akibat gempa. Selain itu, perencanaan bangunan juga sangat kurang seperti Gambar 4.48 yang menunjukkan penyambungan balok kayu yang tidak sesuai dengan peraturan yang berlaku.

Gambar 4.48 Sambungan balok kayu
(Sumber : Survei Lapangan 2018)

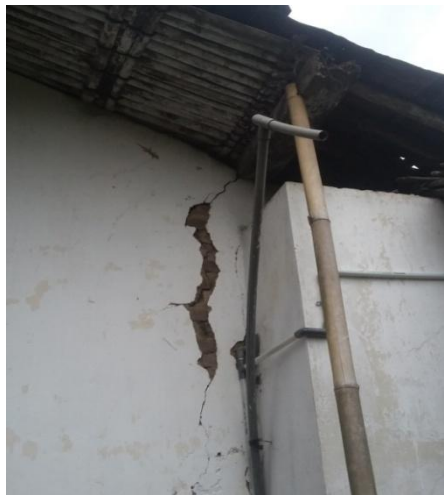
Rumah ini juga memiliki *exterior falling hazard* seperti Gambar 4.53 yang dilingkari dan kanopi dengan penutup atap seng yang dipasang seadanya. Dan terdapat beberapa keretakan dinding bangunan akibat usia bangunan maupun akibat gempa seperti Gambar 4.54 serta beberapa material kayu pada bangunan yang mengalami pelapukan.

Gambar 4.54 Dinding bangunan
(Sumber : Survei Lapangan 2018)
