BAB IV

HASIL PENELITIAN DAN PEMBAHASAN

1.1 Hasil Pemeriksaan dan Analisis Kelengkapan Jalur Evakuasi

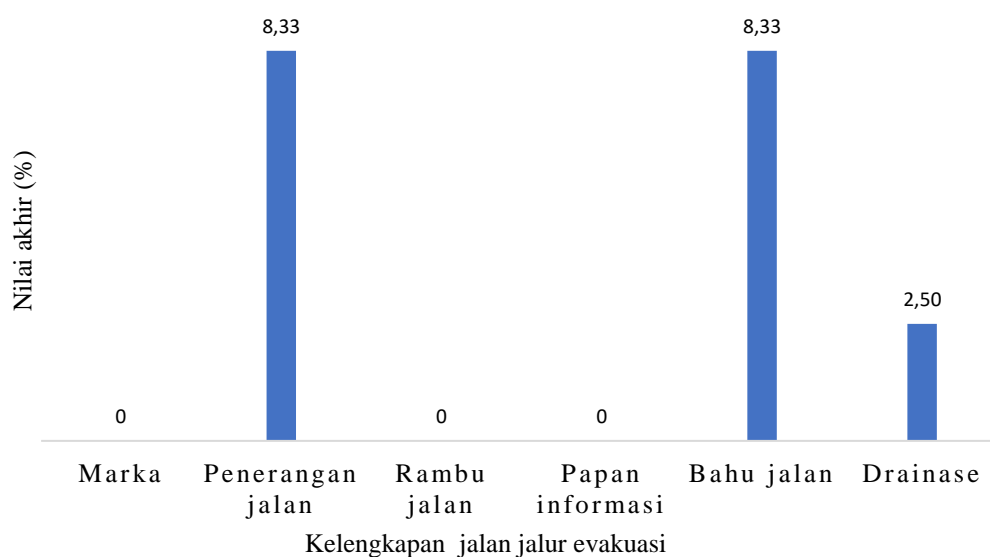
Gambar 4.1. Diagram penilaian kelengkapan jalur evakuasi segmen 1

Hasil penilaian pada Gambar 4.1. menunjukkan bahwa nilai dari penerangan jalan sebesar 8,33%, bahu jalan sebesar 8,33%, drainase sebesar 2,5%, dan kelengkapan jalan lainnya sebesar 0%. Dengan ketentuan nilai 0% berarti tidak ada kelengkapan jalan dan 100% ada kelengkapan jalan.

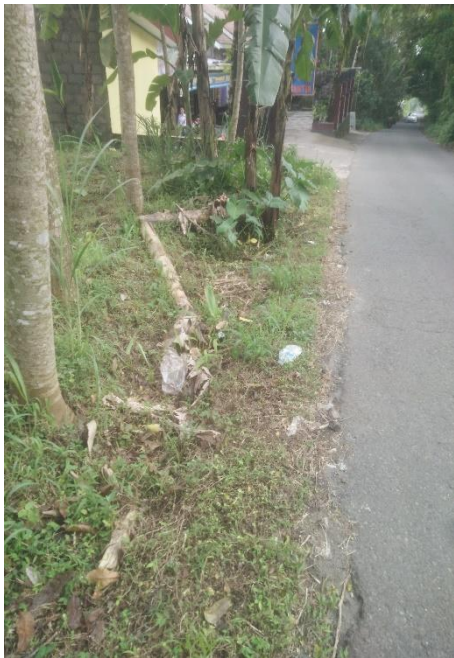
Gambar 4.4. Bahu jalan

Hasil survei menunjukkan bahwa pada jalan jalur evakuasi segmen 1 menunjukkan bahwa jalan jalur evakuasi tersebut hanya terdapat kelengkapan berupa penerangan jalan, bahu jalan, dan drainase dimana penerangan jalan tersebut hanya ada di sebagian jalan pada Tabel 4.2. dan Gambar 4.2. sampai Gambar 4.8.

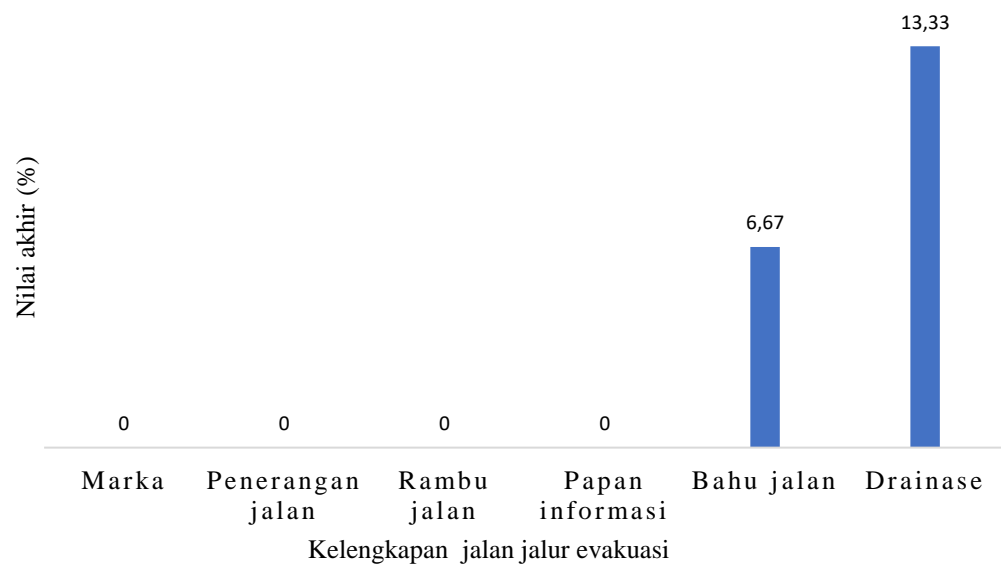
Gambar 4.9. Diagram penilaian kelengkapan jalur evakuasi segmen 2

Hasil penilaian pada Gambar 4.9. menunjukkan bahwa nilai dari bahu jalan sebesar 6,67%, drainase sebesar 13,3%, dan kelengkapan jalan lainnya sebesar 0%. Dengan ketentuan nilai 0% berarti tidak ada kelengkapan jalan dan 100% ada kelengkapan jalan.

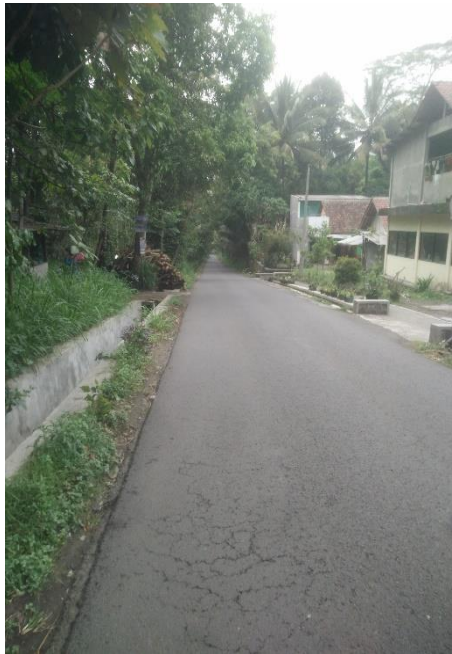
Gambar 4.10. Kondisi jalan jalur evakuasi segmen 2

Hasil survei menunjukkan bahwa pada jalan jalur evakuasi segmen 2 menunjukkan bahwa jalan jalur evakuasi tersebut terdapat kelengkapan berupa bahu jalan dan drainase jalan. Kelengkapan drainase menggunakan beton pada segmen 2 hanya terdapat disebagian jalan jalur evakuasi, pada daerah jalur evakuasi lainnya di segmen 2 tidak terdapat drainase pada Tabel 4.4. dan Gambar 4.9. sampai Gambar 4.14.

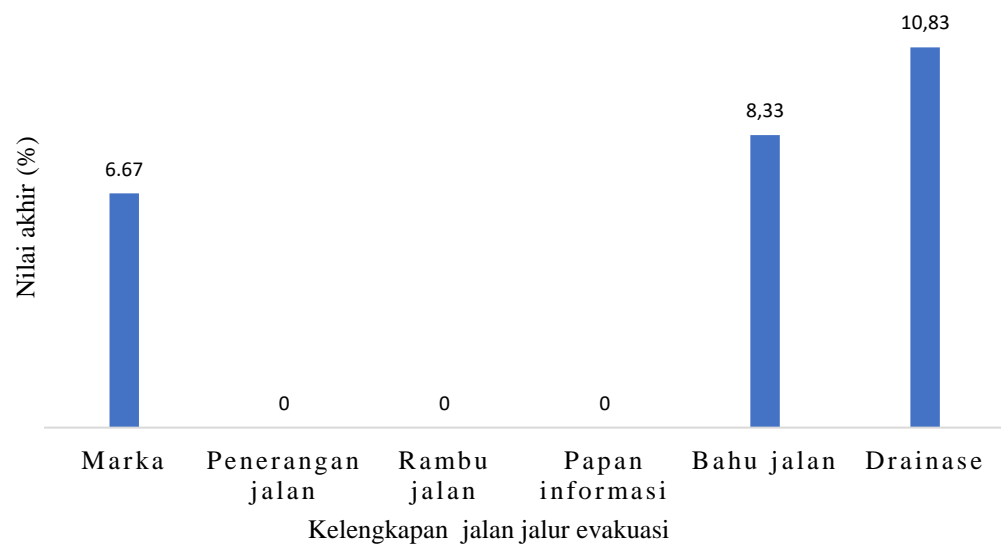
Gambar 4.15. Diagram penilaian kelengkapan jalur evakuasi segmen 3

Hasil penilaian pada Gambar 4.15. menunjukkan bahwa nilai dari marka sebesar 6,67%, bahu jalan sebesar 8,33%, drainase sebesar 10,83%, dan kelengkapan jalan lainnya sebesar 0%. Dengan ketentuan nilai 0% berarti tidak ada kelengkapan jalan dan 100% ada kelengkapan jalan.

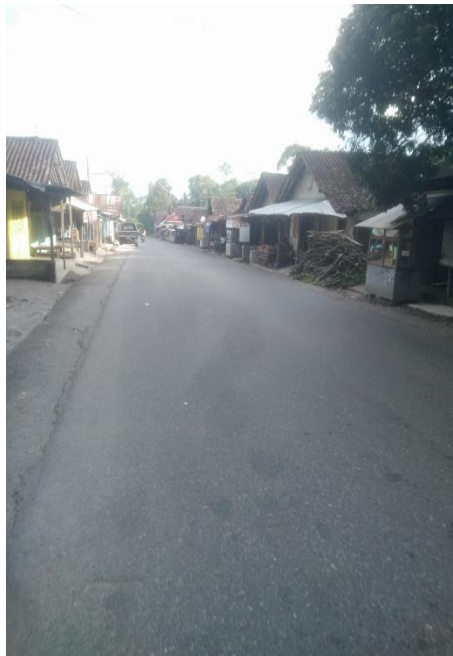
Gambar 4.16. Kondisi jalan jalur evakuasi segmen 3

Hasil survei menunjukkan bahwa pada jalan jalur evakuasi segmen 3 menunjukkan bahwa jalan jalur evakuasi tersebut hanya terdapat kelengkapan berupa marka, bahu jalan, dan drainase dimana marka tersebut hanya ada di sebagian jalan pada Tabel 4.6. dan Gambar 4.16. sampai Gambar 4.23.

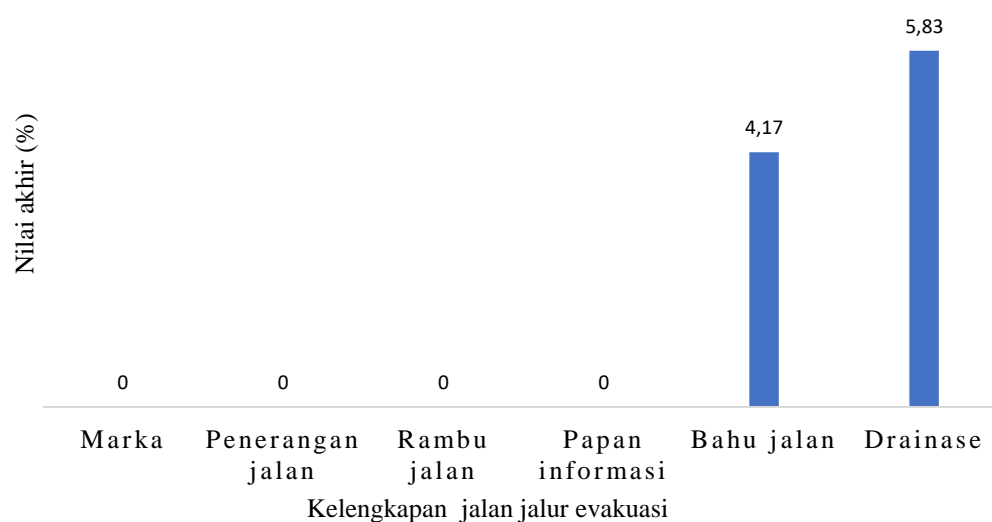
Gambar 4.24. Diagram penilaian kelengkapan jalur evakuasi segmen 4

Hasil penilaian pada Gambar 4.24. menunjukkan bahwa nilai dari bahu jalan sebesar 4,17 % dan drainase sebesar 5,83%, dan kelengkapan jalan lainnya sebesar 0%. Dengan ketentuan nilai 0% berarti tidak ada kelengkapan jalan dan 100% ada kelengkapan jalan.

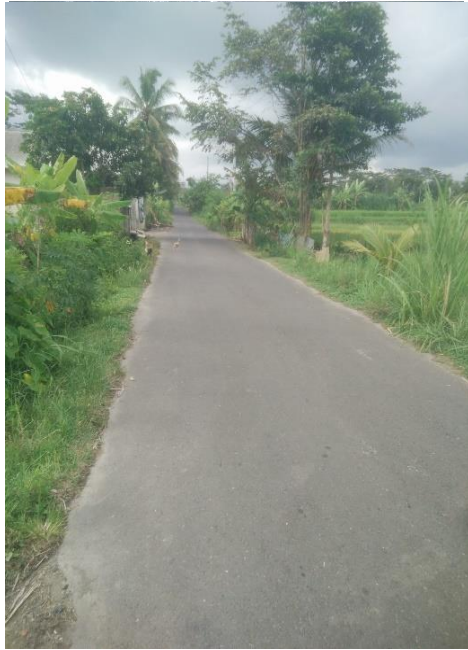
Gambar 4.25. Kondisi jalan jalur evakuasi segmen 4

Hasil survei menunjukkan bahwa pada jalan jalur evakuasi segmen 4 menunjukkan bahwa jalan jalur evakuasi tersebut hanya terdapat kelengkapan berupa bahu jalan dan drainase pada Tabel 4.8. dan Gambar 4.25. sampai Gambar 4.30.

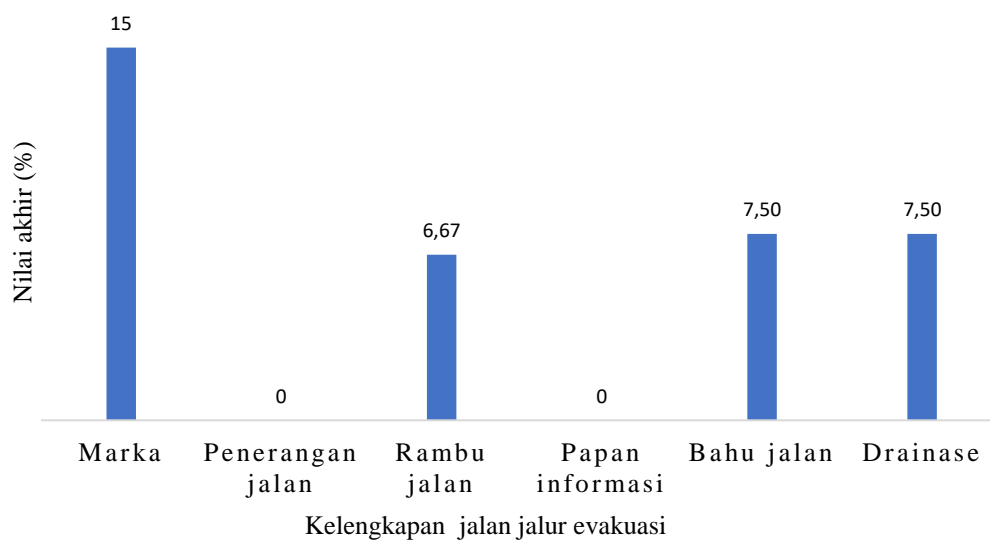
Gambar 4.31. Diagram penilaian kelengkapan jalur evakuasi segmen 5

Hasil penilaian pada Gambar 4.31. menunjukkan bahwa nilai dari marka sebesar 15%, rambu jalan sebesar 6,67%, bahu jalan sebesar 7,5%, dan drainase sebesar ,5%, dan kelengkapan jalan lainnya sebesar 0%. Dengan ketentuan nilai 0% berarti tidak ada kelengkapan jalan dan 100% ada kelengkapan jalan.

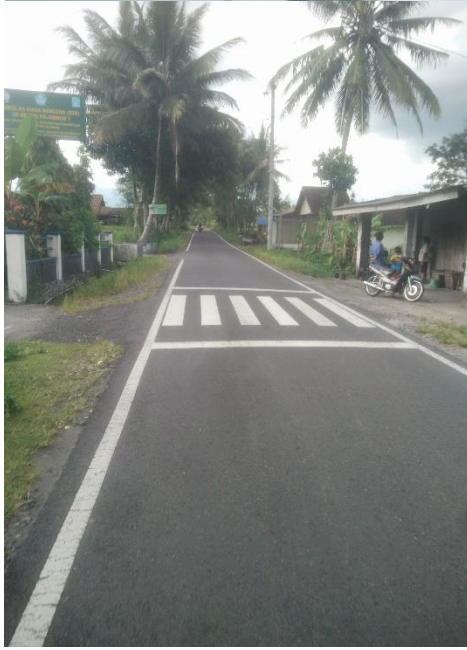
Gambar 4.32. Kondisi jalan jalur evakuasi segmen 5

Hasil survei menunjukkan bahwa pada jalan jalur evakuasi segmen 5 menunjukkan bahwa jalan jalur evakuasi tersebut terdapat kelengkapan berupa marka jalan, rambu jalan, bahu jalan, dan drainase pada Tabel 4.10. dan Gambar 4.32. sampai Gambar 4.37.

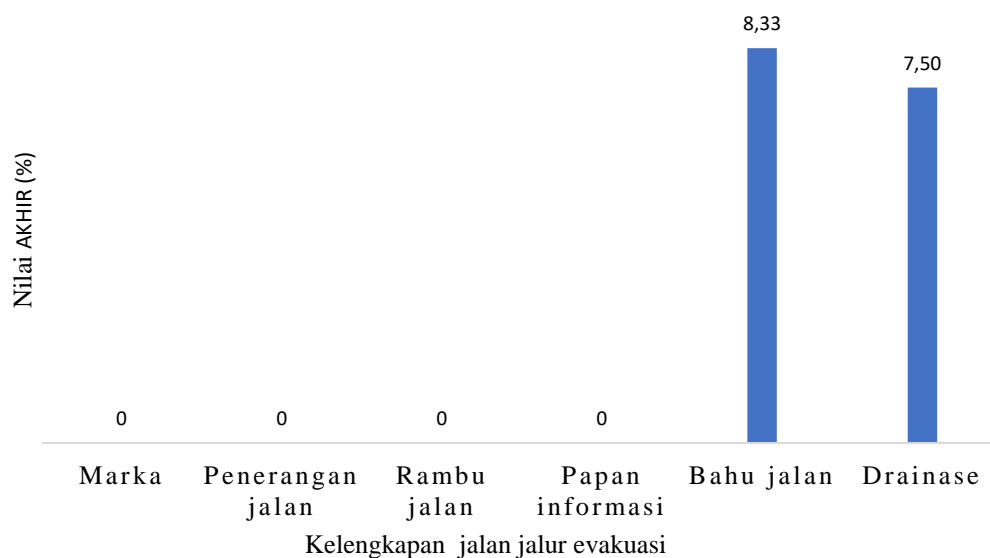
Gambar 4.38. Diagram penilaian kelengkapan jalur evakuasi segmen 6

Hasil penilaian pada Gambar 4.38. menunjukkan bahwa nilai dari bahu jalan sebesar 8,33% dan drainase sebesar 7,5%, kelengkapan jalan lainnya sebesar 0%. Dengan ketentuan nilai 0% berarti tidak ada kelengkapan jalan dan 100% ada kelengkapan jalan.

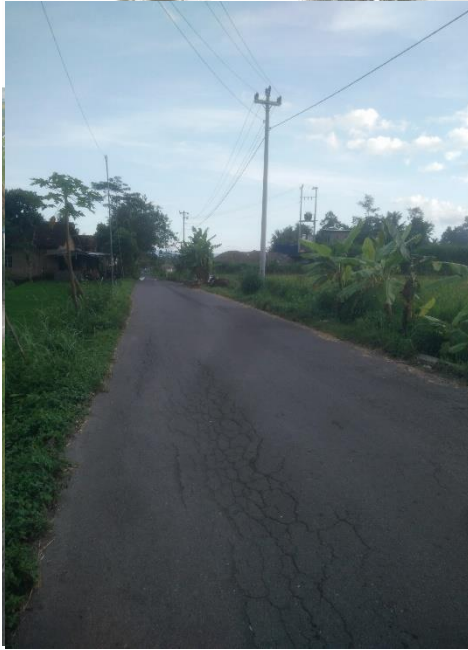
Gambar 4.39. Kondisi jalan jalur evakuasi segmen 6

Hasil survei menunjukkan bahwa pada jalan jalur evakuasi segmen 6 menunjukkan bahwa jalan jalur evakuasi tersebut hanya terdapat kelengkapan berupa bahu jalan dan drainase pada Tabel 4.12. dan Gambar 4.39 sampai Gambar 4.43.

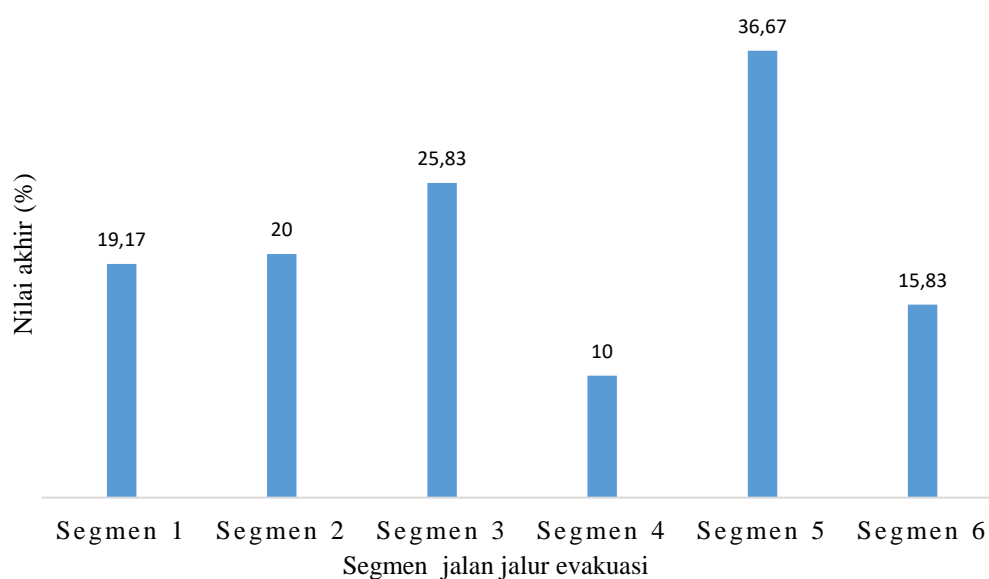
Gambar 4.44. Nilai akhir keseluruhan segmen jalan jalur evakuasi

Dari hasil survei keseluruhan pada Tabel 4.13. dan Gambar 4.44. didapatkan nilai akhir segmen 1 sebesar 19,17%, segmen 2 sebesar 20%, segmen 3 sebesar 25,83%, segmen 4 sebesar 10%, segmen 5 sebesar 36,67%, dan segmen 6 sebesar 15,83%. Dengan segmen 5 memiliki nilai akhir paling besar dan segmen 4 memiliki nilai akhir paling kecil. Untuk total rata – rata semua segmen jalur evakuasi didapatkan nilai sebesar 21,25%. Dimana untuk kelengkapan jalan jalur evakuasi keseluruhan semua segmen masih belum lengkap.

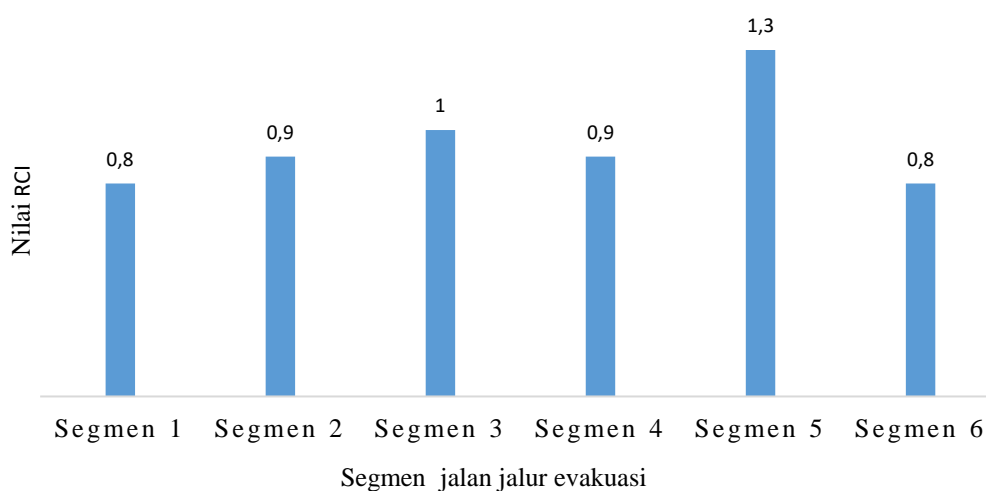
Gambar 4.62. Nilai akhir keseluruhan segmen jalan jalur evakuasi

Hasil dari penilaian menggunakan metode RCI secara visual pada Tabel 4.20. dan Gambar 4.62. didapatkan nilai RCI pada segmen 1 sebesar 5 dengan kondisi jalan cukup tidak ada atau sedikit sekali lubang, permukaan jalan agak tidak rata, segmen 2 sebesar 5,5 dengan kondisi jalan cukup tidak ada atau sedikit sekali lubang, permukaan jalan agak tidak rata, segmen 3 sebesar 6 dengan kondisi jalan cukup tidak ada atau sedikit sekali lubang, permukaan jalan agak tidak rata, segmen
