BAB IV

HASIL PENELITIAN DAN PEMBAHASAN

4.3. Hasil Identifikasi Kerusakan Bangunan Infrastruktur dan Bangunan Hunian Tetap

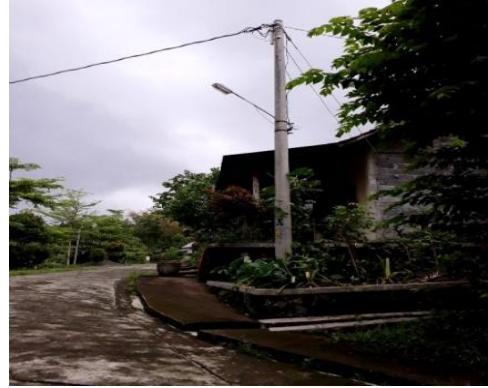
Gambar 4.4 Fasilitas penerangan jalan

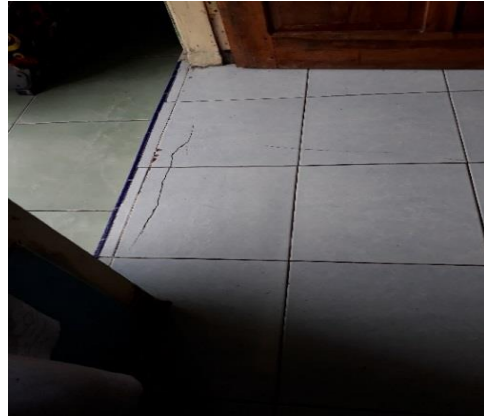
Gambar 4.18 Sampel rusak penutup lantai keramik pada salah satu rumah di Huntap Karangkendal

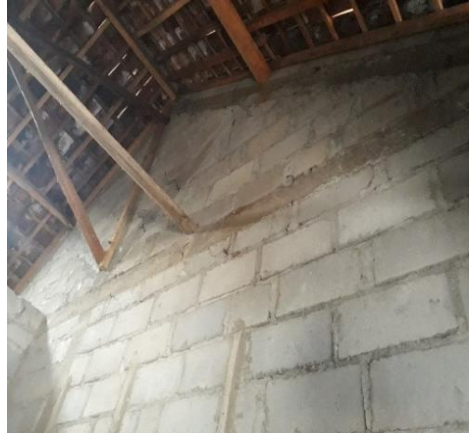
Gambar 4.44 Sampel dinding tanpa plasteran pada salah satu rumah di Huntap Pagerjurang

Penilaian dari 10 bangunan rumah di Huntap Pagerjurang menunjukkan seluruh rumah yang dilakukan sampel masuk dalam kategori rusak ringan, dengan jenis perbaikan ≤ 35 . Kerusakan ringan yang terdapat pada rumah di Huntap Pagerjurang sebagian besar diakibatkan karena tidak adanya komponen seperti rangka dan penutup plafon, serta berdasarkan sampel dari 10 rumah terdapat satu rumah yang mengalami kerusakan pada dinding, kerusakan tersebut diakibatkan karena belum dilakukannya plasteran pada dinding. Kerusakan lain juga terdapat pada kondisi kusen yang sedikit mengalami kerusakan yang diakibatkan oleh

penggunaan material kayu sisa bangunan rumah tinggal mereka sebelumnya yang tanpa dilakukannya *finishing*. Pemeliharaan yang bisa dilakukan adalah dengan melakukan pemasangan plafond dan melakukan plasteran dinding. Kerusakan yang terjadi pada kusen bisa dilakukan perbaikan seperti penggantian material kayu yang sudah rusak. Besarnya kerusakan komponen pada setiap rumah yang dapat dilihat pada Gambar 4.47 dan Gambar 4.48 berikut.
