## BAB IV

### ANALISIS DATA DAN PEMBAHASAN

#### 4.1. Hasil Penilaian dan Analisis Kerusakan Bangunan Hunian Tetap Koripan.

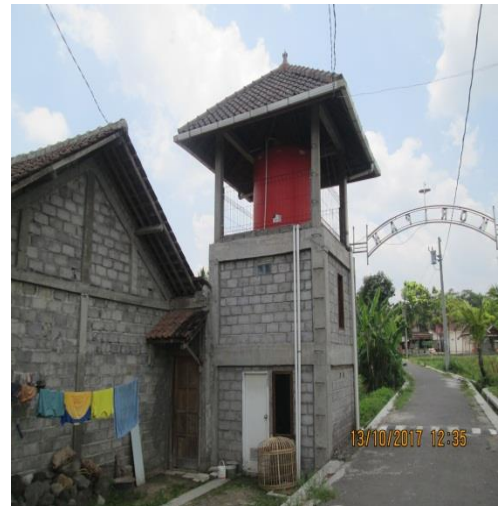
Gambar 4.6 Penampungan air bersih

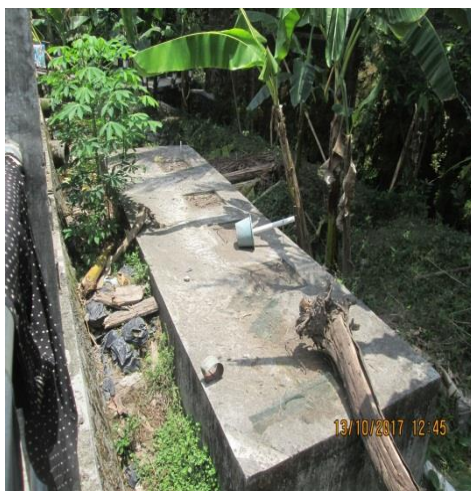
Gambar 4.7 Instalasi Pengolahan Air Limbah (IPAL Komunal)

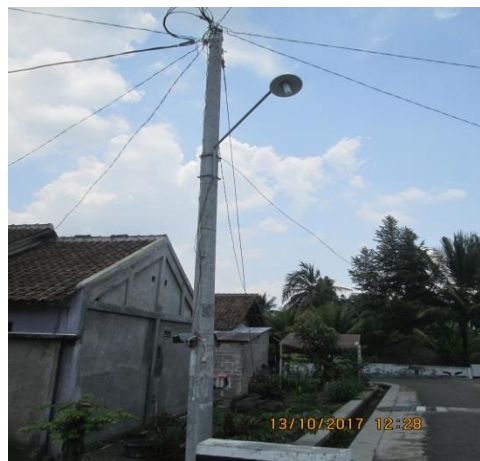
Gambar 4.10 Lampu penerangan jalan

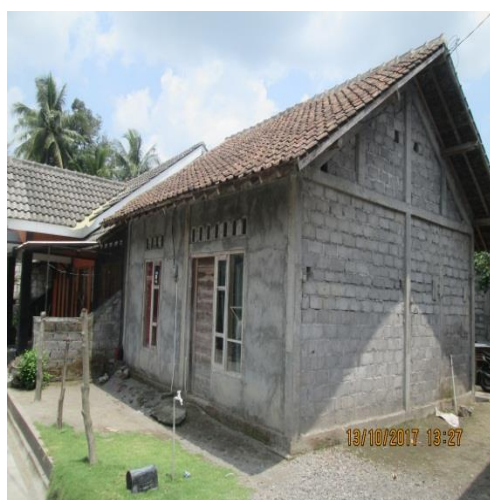
Gambar 4.11 Bangunan rumah tinggal yang belum mengalami renovasi.

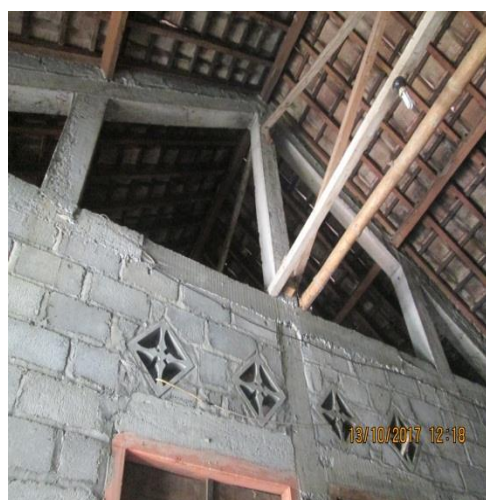
Gambar 4.12 Kondisi rangka atap bangunan.

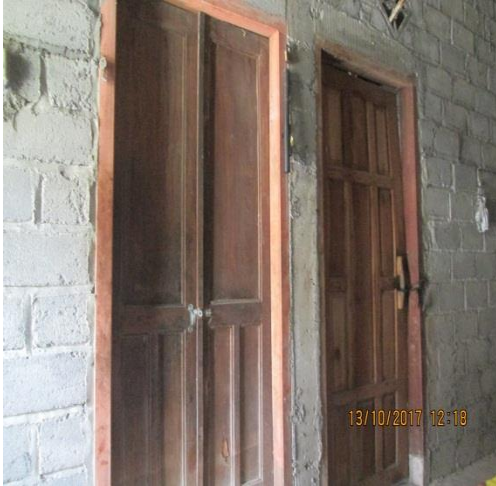
Gambar 4.13 Kondisi kusen pintu dan jendela.

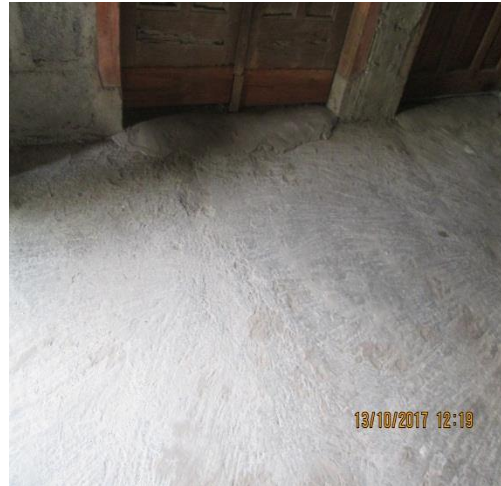
Gambar 4.14 Kondisi lantai dengan penutup lantai plesteran.

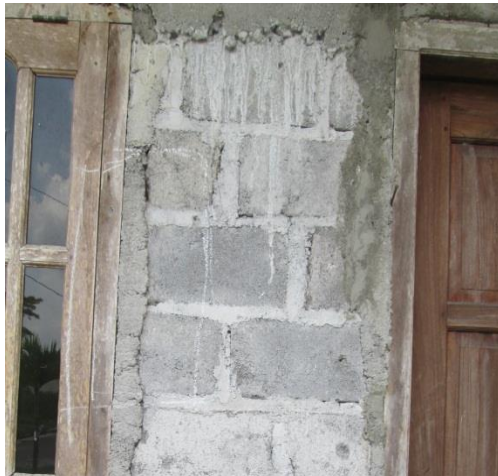
Gambar 4.15 Kondisi dinding tanpa plesteran.

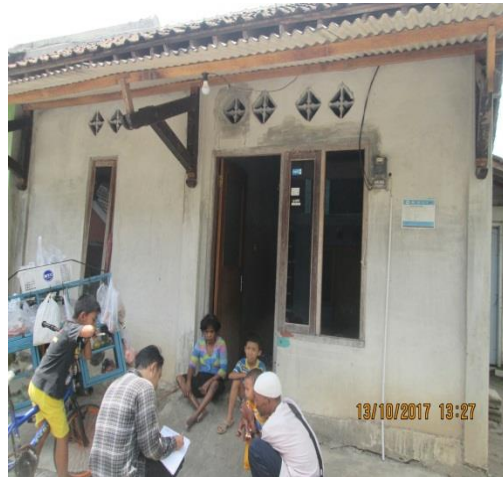
Gambar 4.16 Kondisi dinding dengan plesteran.

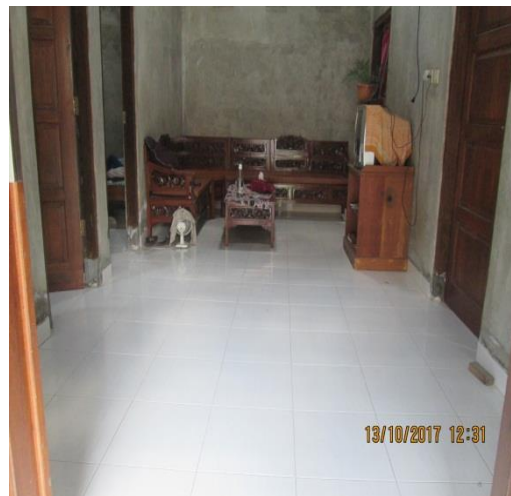
Gambar 4.18 Bangunan dengan penutup lantai berupa keramik.

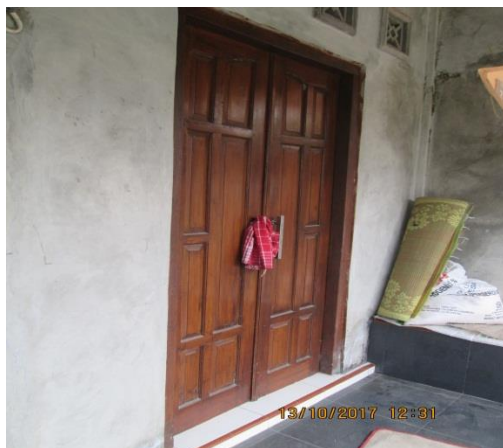
Gambar 4.19 Kondisi kusen dan panil pintu yang menggunakan kulit kayu yang baik.

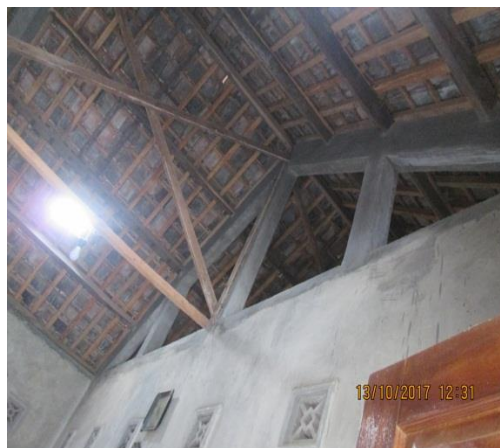
Gambar 4.20 Kondisi struktur kuda-kuda yang sudah dilapisi dengan plesteran.

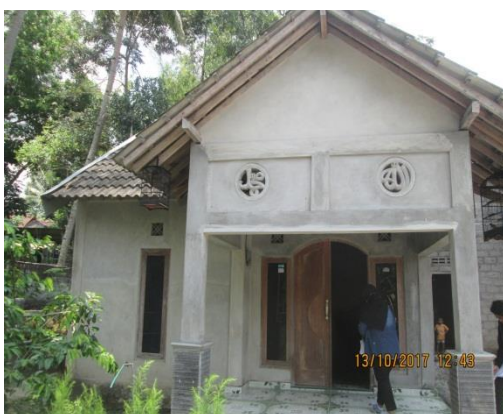
Gambar 4.21 Penambahan teras pada bangunan rumah.

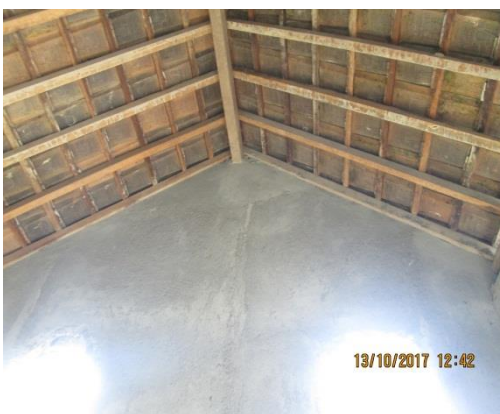
Gambar 4.22 Kondisi penutup atap.

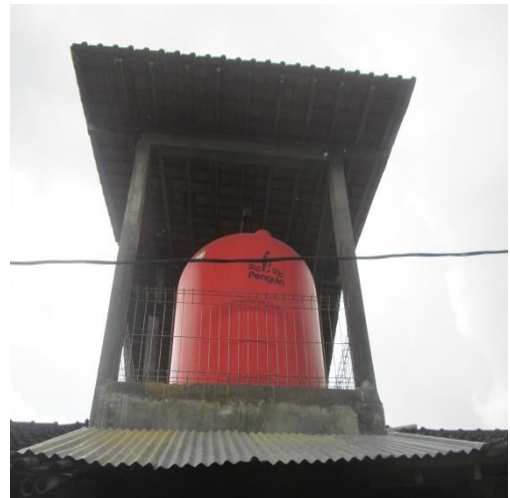
Gambar 4.30 Penampungan air bersih

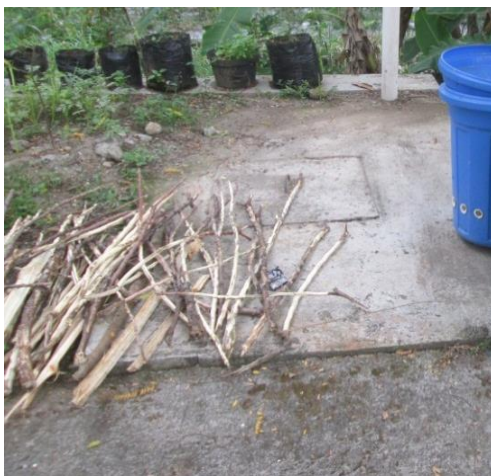
Gambar 4.31 Instalasi Pengolahan Air Limbah (IPAL Komunal)

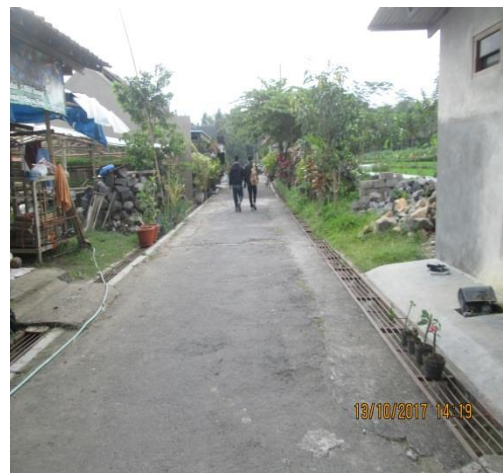
Gambar 4.32 Kondisi jalan lingkungan dan drainase.

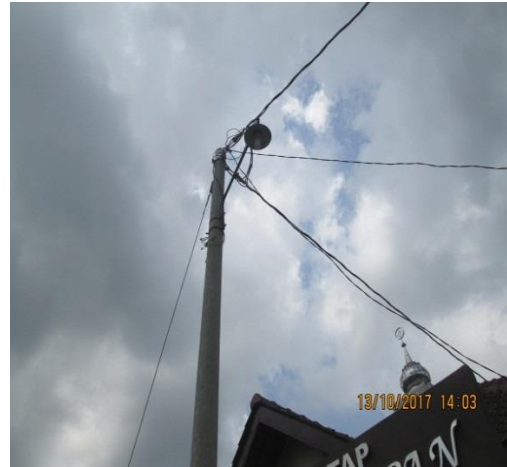
Gambar 4.34 Lampu penerangan jalan

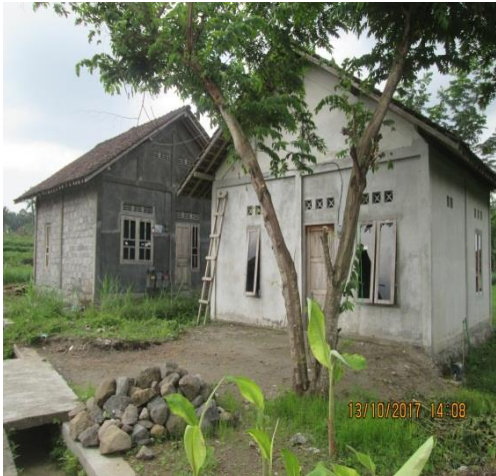
Gambar 4.36 Bangunan rumah tinggal yang belum mengalami renovasi.

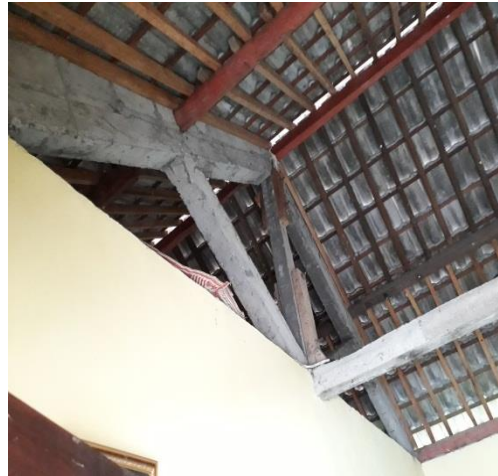
Gambar 4.37 Kondisi rangka atap bangunan.

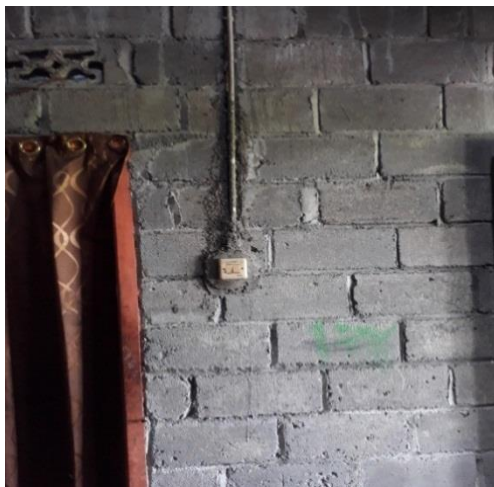
Gambar 4.40 Kondisi dinding tanpa plesteran.

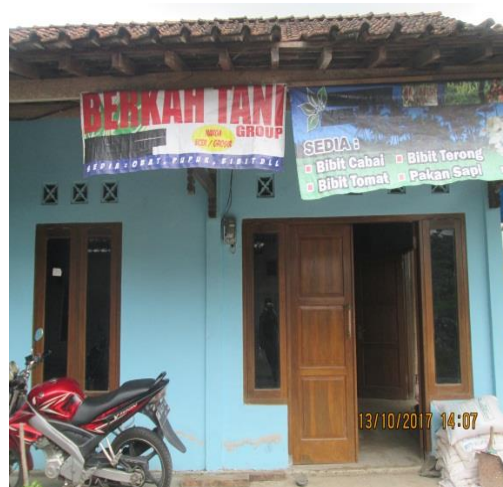
Gambar 4.41 Kondisi dinding dengan plesteran dan sudah di cat.

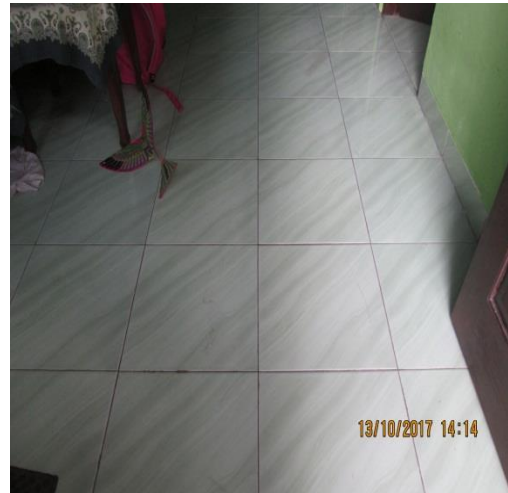
Gambar 4.43 Bangunan dengan penutup lantai berupa keramik.

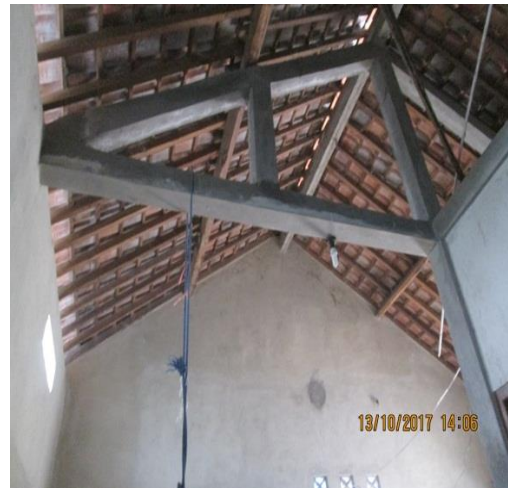
Gambar 4.45 Rangka atap yang sudah dilapisi dengan plesteran.

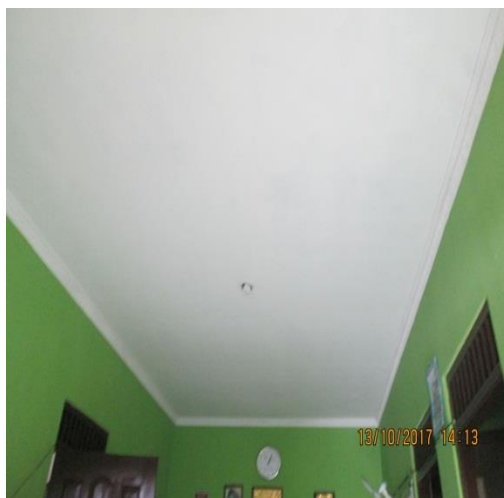
Gambar 4.46 Penambahan plafon pada bangunan rumah.

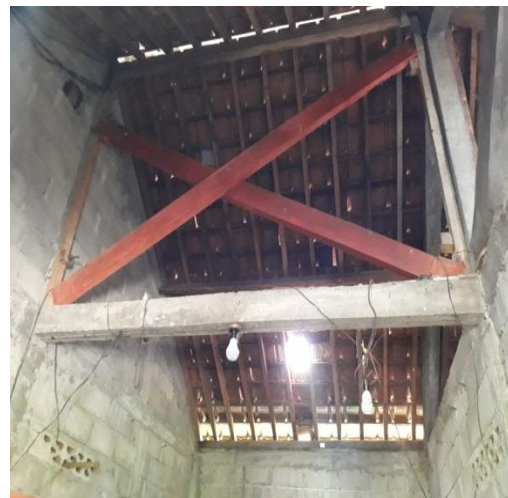
Gambar 4.47 Kondisi penutup atap.

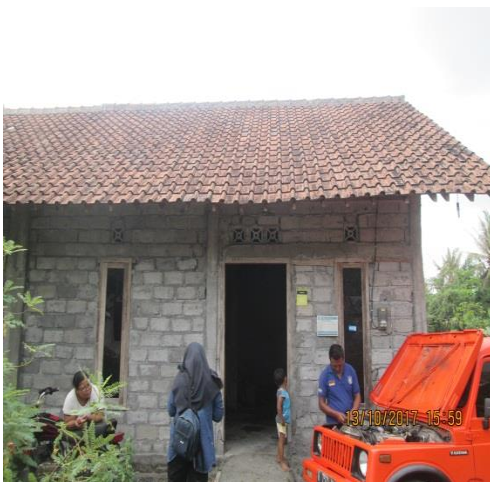
Gambar 4.67 Bangunan rumah tinggal yang belum mengalami renovasi.

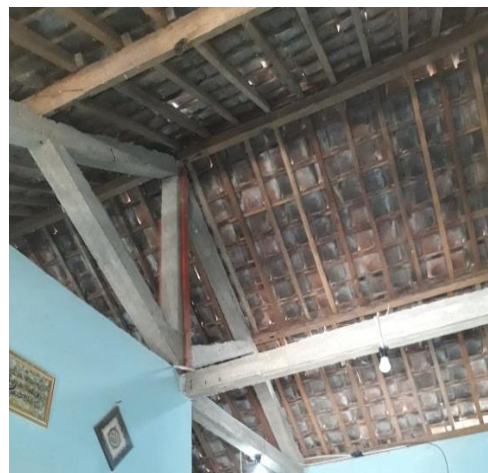
Gambar 4.68 Kondisi rangka atap bangunan.

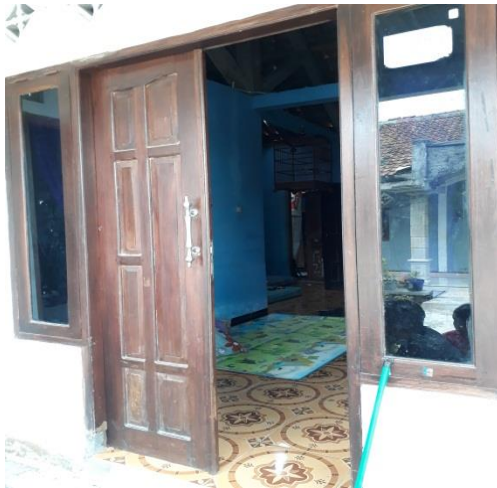
Gambar 4.69 Kondisi kusen pintu dan jendela.

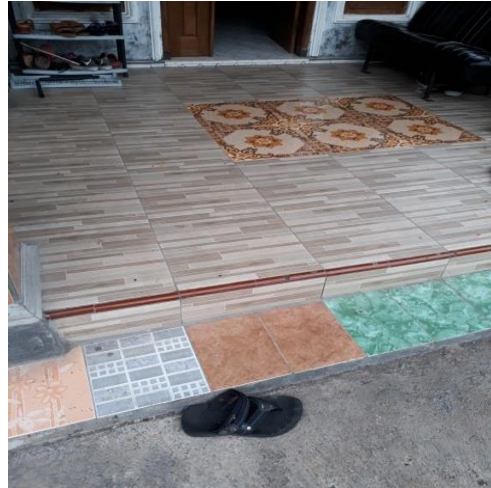
Gambar 4.70 Kondisi lantai dengan penutup lantai keramik.

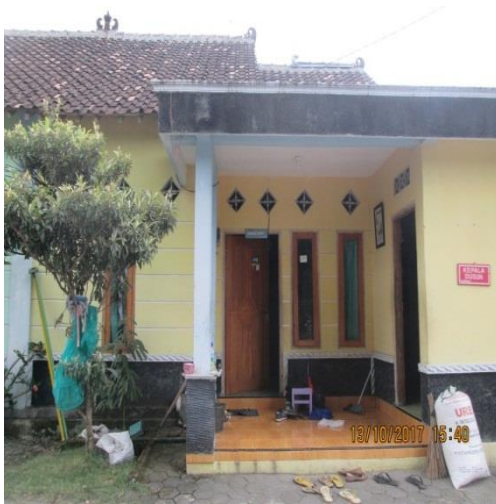
Gambar 4.71 Kondisi dinding dengan plesteran dan sudah di cat.

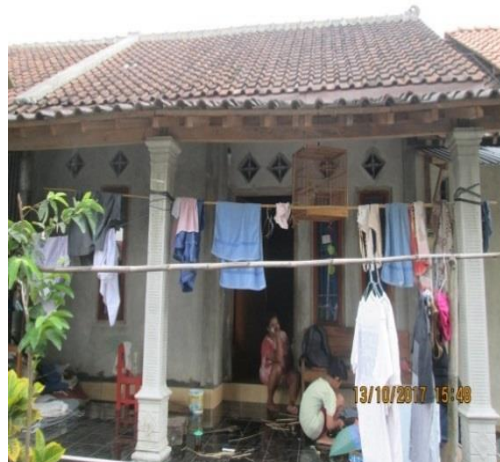
Gambar 4.72 Kondisi dinding dengan plesteran.

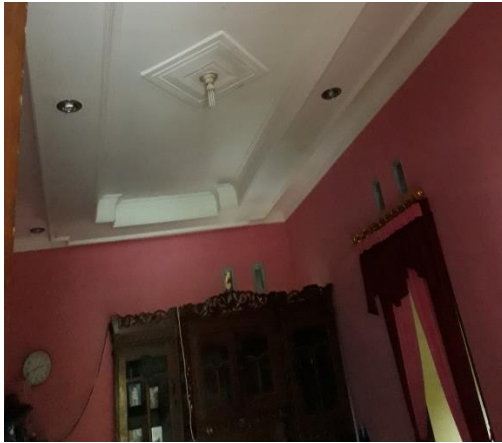
Gambar 4.75 Penambahan plafon pada bangunan rumah.

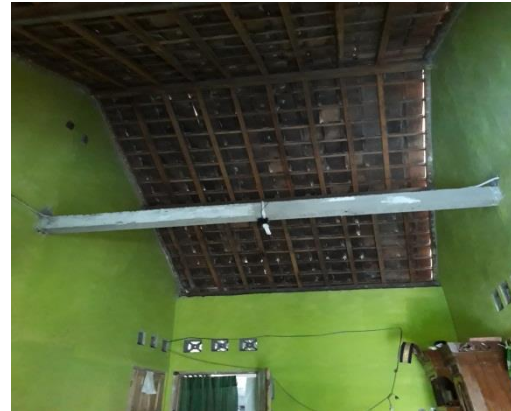
Gambar 4.78 Kondisi penutup atap.

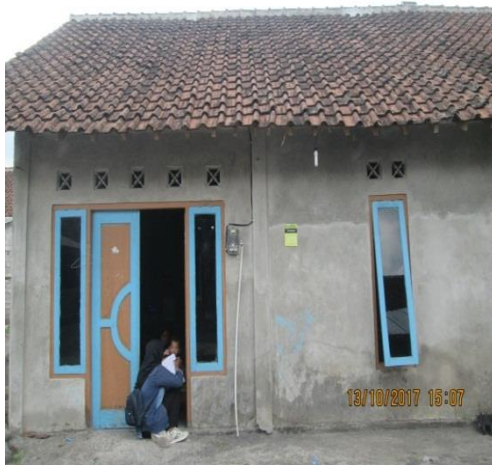
Gambar 4.91 Bangunan rumah tinggal yang belum mengalami renovasi.

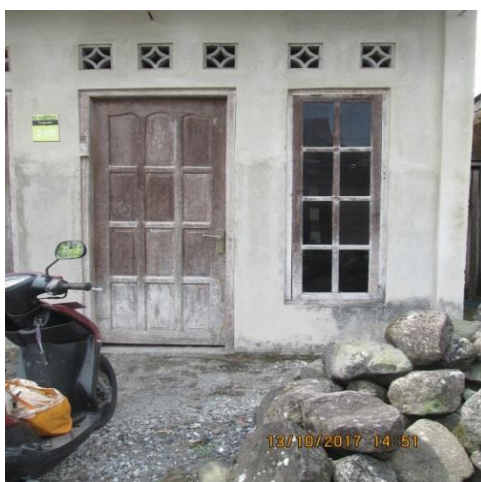
Gambar 4.93 Kondisi kusen pintu dan jendela.

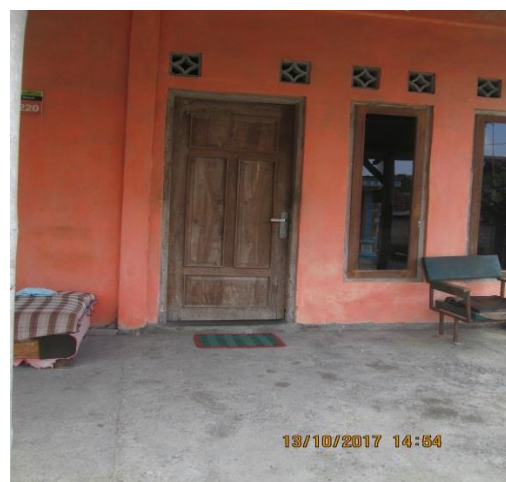
Gambar 4.94 Kondisi lantai dengan penutup lantai plesteran.

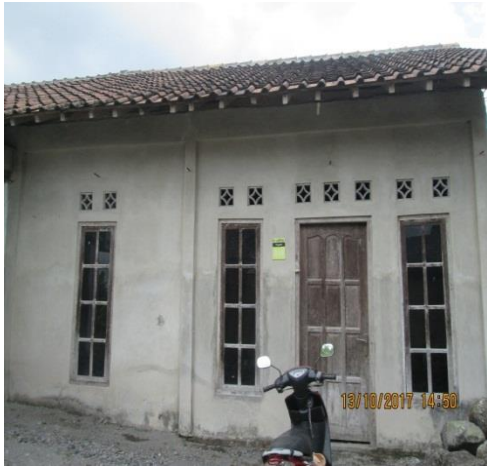
Gambar 4.95 Kondisi dinding dengan plesteran.

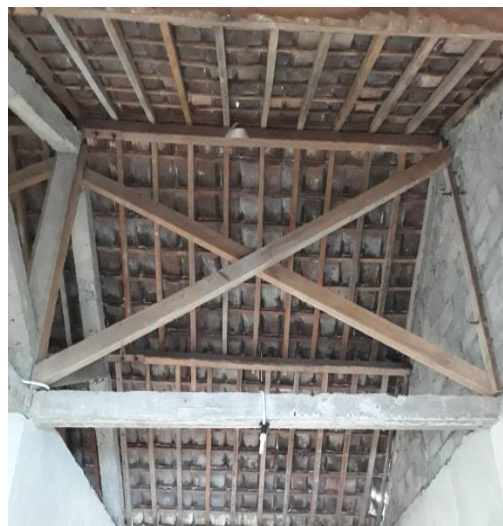
Gambar 4.102 Kondisi penutup atap.

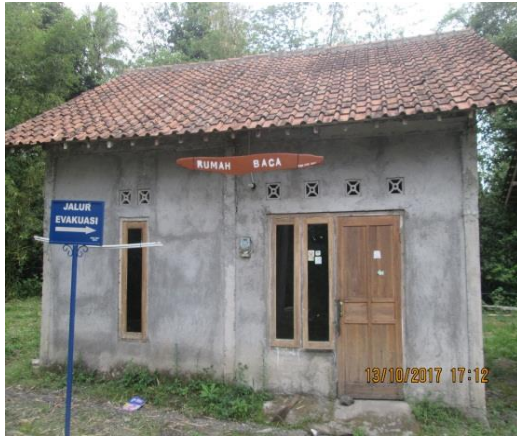
Gambar 4.123 Bangunan yang belum mengalami renovasi.

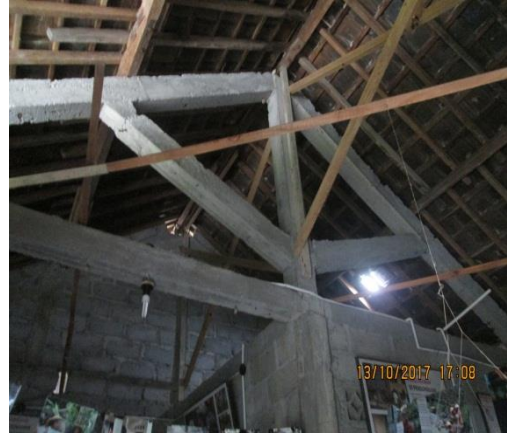
Gambar 4.124 Kondisi rangka atap bangunan.

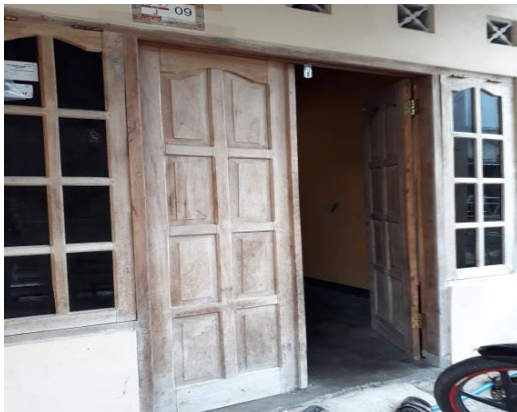
Gambar 4.125 Kondisi kusen pintu dan jendela.

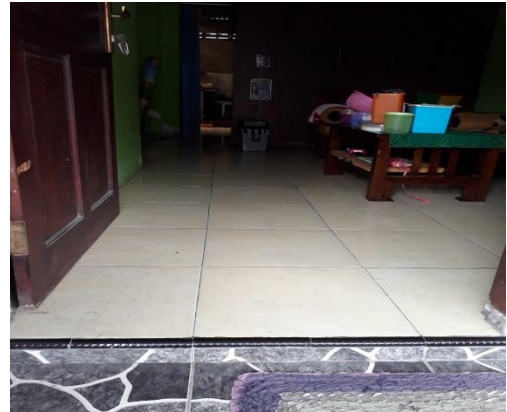
Gambar 4.126 Kondisi lantai dengan penutup lantai keramik.

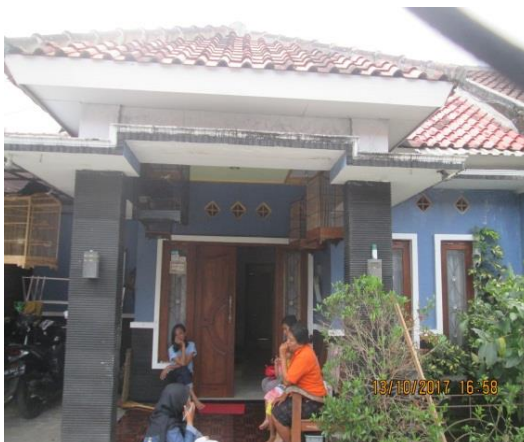
kolom, balok, sloof dan struktur rangka atapnya sendiri di huntap ini tidak mengalami kerusakan yang berarti, biasanya hanya akan ditemui berupa keretakan kecil yang ada pada area plesteran dinding akibat dari pemilihan material untuk plesteran dinding yang kurang sesuai dengan standar.

Gambar 4.127 Kondisi dinding dengan plesteran dan sudah di cat.

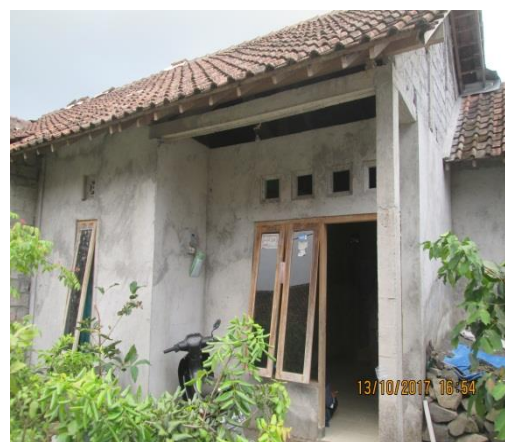
Gambar 4.128 Kondisi dinding dengan plesteran.
