BAB IV

HASIL DAN PEMBAHASAN

4.2 Hasil Survey Lapangan untuk *RVS*

Dengan menggunakan formulir FEMA P-154 *High Seismicity* maka dilakukan penilaian kerentanan bangunan sekolah, berikut ini hasil dari penilaian bangunan sekolah:

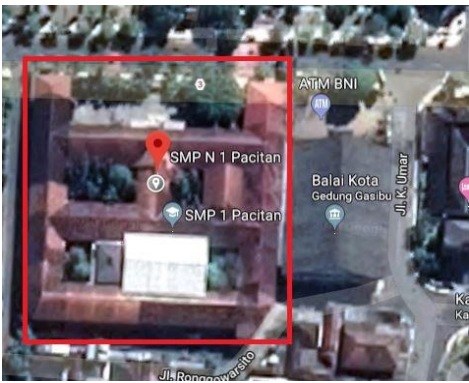
No.	Nama Sekolah	Dokumentasi <i>Plan Irregularity</i>
1	SMP Negeri 1 Pacitan

Seluruh sekolah dalam penelitian ini melalui pengamatan satelit yang dilakukan menunjukkan *plan irregularity* dengan bentuk yang berbeda-beda seperti dokumentasi dari *google maps* yang sudah di tampilkan pada tabel di atas.
