BAB IV

HASIL PENELITIAN DAN PEMBAHASAN

4.1. Deskripsi Umum Proyek Pembangunan Gedung C Universitas Aisyiyah Yogyakarta

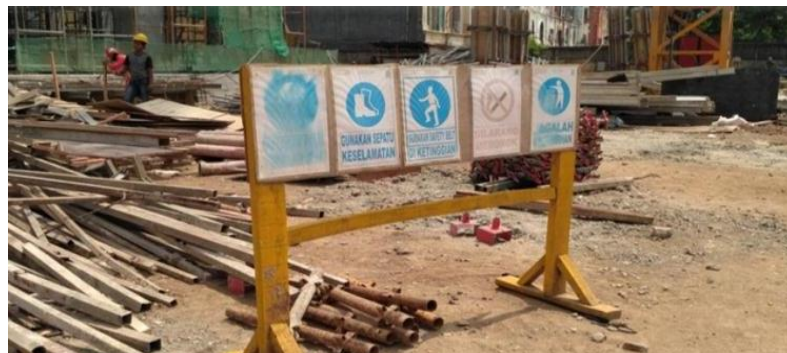
Gambar 4.4. Contoh Pemberian Rambu - Rambu K3 Pada Proyek

Tujuan utama dari pemberian rambu – rambu adalah cara untuk meminimalisir kecelakaan kerja. Memberikan informasi berupa rambu – rambu pada lokasi proyek pembangunan Gedung C Universitas Aisyiyah Yogyakarta yang beresiko tinggi merupakan kewajiban bagi pengelola proyek, terkhususnya *Health Safety and The Environment* (HSE). Hal ini adalah bentuk dari system manajemen K3 yang harus di terapkan oleh departemen untuk para pekerja maupun staf, perlu dipahami bahwa penerapan Sistem Manejem Keselamatan dan Kesehatan Kerja (SMK3) merupakan salah satu bentuk untuk menjamin konsistensi dan efektivitas dalam mengendalikan sumber bahaya dan dapat meminimalisir risiko, sehingga pada akhirnya perusahaan dapat meningkatkan produktifitas pekerjaan. Pada penelitian proyek pembangunan Gedung C Universitas Aisyiyah Yogyakarta peneliti tidak menemukan penerapan sistem K3 seperti pemberian rambu – rambu ataupun alat keselamatan kerja seperti contoh gambar di bawah ini

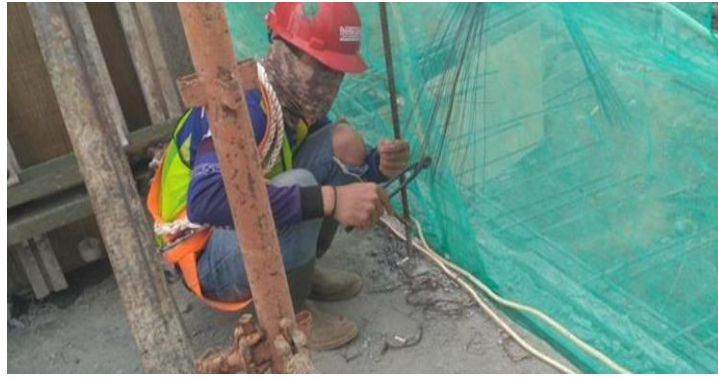
Gambar 4.5. Contoh Pemberian Pembatas Jaring

Gambar di atas menjelaskan perbandingan adanya penerapan sistem manajemen K3 yang terlihat pada gambar 2 dimana pada gambar tersebut terlihat terpasang *safety net* sedangkan pada gambar ke 3 di proyek pembangunan Gedung C Universitas Aisyiyah Yogyakarta tidak terpasang *safety net* tetapi hanya memasang jaring pengaman material diatas atap rumah warga yang ada di sekitar proyek, sedangkan alat *safety net* yang harus di pasang tidak ada sama sekali, hal ini dapat menyebabkan pekerja jatuh dari lantai atas gedung ini menunjukkan bahwa manajemen K3 tidak terlaksana dengan baik.

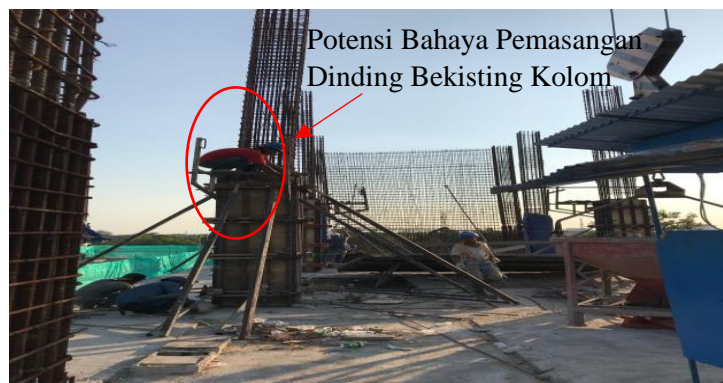
Gambar 4.10. Pemasangan Dinding Bekisting Kolom

Nilai rata – rata tingkat risiko dari pekerjaan tersebut adalah 8,14 sehingga pekerja dikategorikan dalam kecelakaan level sedang. Betapa kelirunya jika seorang pekerja pembekistingan tidak mengkedepankan K3 yang diterapkan oleh departmen karena pekerjaan tersebut mempunyai resiko ringan sampai berat berupa tangan terjepit, putus tangan saat pemotongan, terjatuh dari gedung, hingga tertimpa oleh besi balok dan dinding yang berujung kematian. Kecelakaan tersebut juga berlaku pada pekerjaan pembekistingan *body* balok dan dinding.

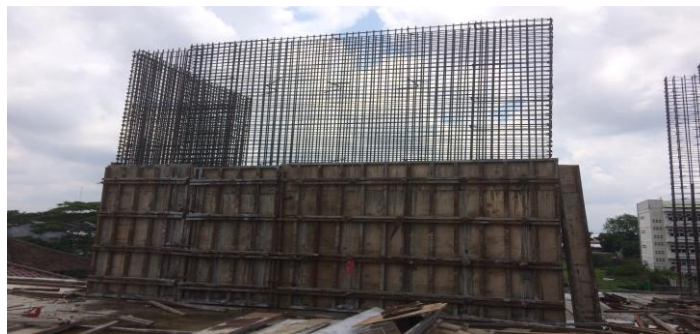
Gambar 4.11. Hasil Penempatan *Body* Bekisting Untuk Dinding Menggunakan *Tower Crane*

Nilai rata – rata tingkat risiko dari pekerjaan tersebut adalah 6,55 sehingga pekerja dikategorikan dalam kecelakaan level sedang. Item pekerjaan pengangkutan bekisting menggunakan *TC* adalah salah satu proses pekerjaan yang dilakukan bersamaan dengan pemasangan bekisting kolom dan dinding, karena proses pemasangan bekisting kolom dan dinding membutuhkan *TC* untuk mengangkut bekisting yang telah dirakit pada lantai dasar (area proyek) ke titik penempatan bekisting yang akan dikerjakan. Maka dari itu kedua item pekerjaan tersebut peneliti menggabungkan menjadi satu poin.

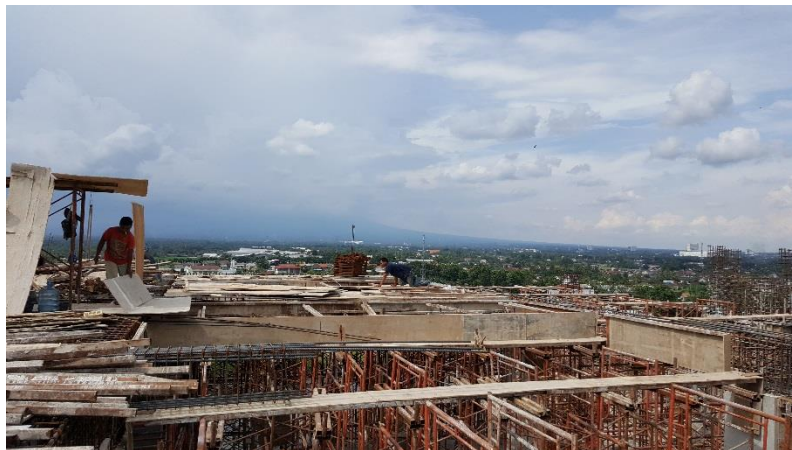
Gambar 4.12. Pekerjaan Pembekistingan Lantai dan Balok Pada Lantai Tujuh Proyek Pembangunan Gedung C Universitas Aisyiyah Yogyakarta

Nilai rata – rata tingkat risiko dari pekerjaan tersebut adalah 7,38 sehingga pekerja dikategorikan dalam kecelakaan level sedang. Proses perakitan pembekistingan untuk lantai dan balok yang peneliti amati pada proyek pembangunan Gedung C Universitas Aisyiyah Yogyakarta tingkat kecelakaan juga berujung kematian. Kasus ini peneliti teliti pada lantai 7 konstruksi bangunan Gedung C Universitas Aisyiyah Yogyakarta sehingga potensi bahaya yang peneliti peroleh berujung kematian.

Proses pekerjaan perakitan lantai dan balok berbeda dengan kolom dan dinding, karena dua *item* pekerjaan pembekistingan (lantai dan balok) tersebut berjalan sejajar dengan tinggi rendahnya sebuah konstruksi, dua *item* pekerjaan ini terus menyesuaikan dengan lantai gedung yang akan di bangun.

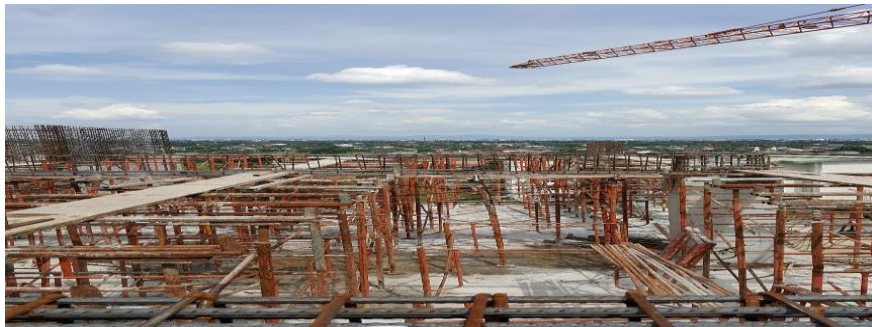
Gambar 4.13. Pekerjaan Pembekistingan *Scaffolding* Pada Lantai Tujuh Proyek Pembangunan Gedung C Universitas Aisyiyah Yogyakarta

Nilai rata – rata tingkat risiko dari pekerjaan tersebut adalah 8,73 sehingga pekerja dikategorikan dalam kecelakaan level sedang. *Scaffolding* merupakan konstruksi pembantu pada pekerjaan bangunan gedung.

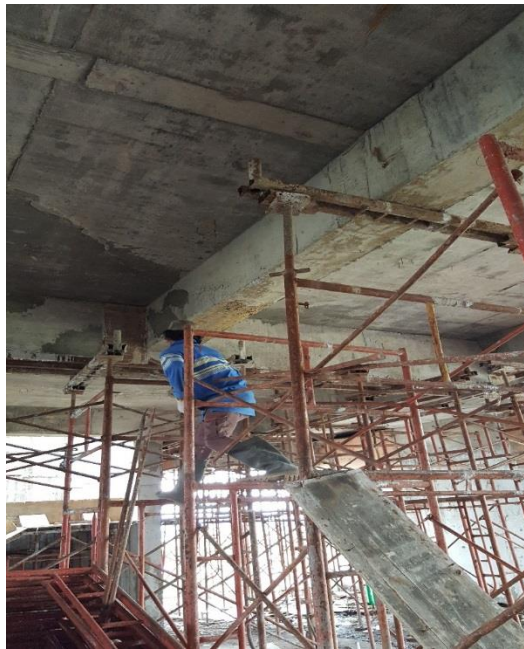
Gambar 4.15. Pembongkaran Bekisting Penopang Lantai Gedung

| No | Potensi Bahaya | Nilai Tingkat Resiko |
|---|---|---|
| 1 | Terjatuh dari bangunan lantai 7 | 11,25 |
| 2 | Tertimpa bekisting yang di angkat Tower Crane | 10,31 |

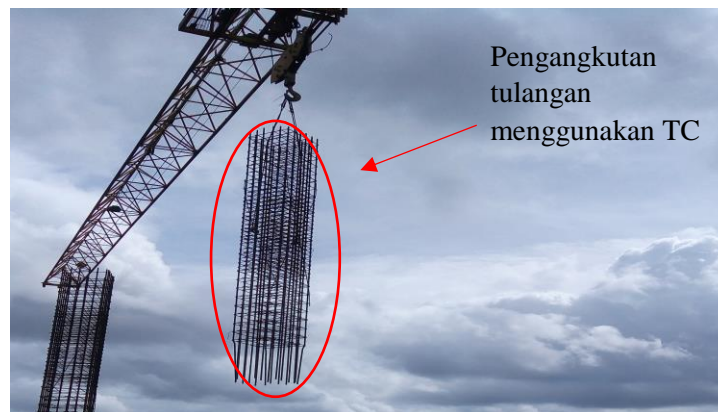
Gambar 4.20. Pekerjaan Pemesanan Perakitan Tulangan Balok, Kolom dan Dinding Pada Area Proyek

Nilai rata – rata tingkat resiko dari pekerjaan tersebut adalah 8,26 sehingga pekerja dikategorikan dalam kecelakaan level sedang. Pekerjaan pemesanan ini sendiri mempunyai tingkat resiko yang berbeda dari sangat ringan hingga fatal. Contoh resiko yang ringan seperti pekerja tertusuk kawat pengait besi tulangan pada pada saat pekerjaan berlangsung, tingkat resiko fatal pada pekerjaan ini adalah kematian, contohnya para pekerja dapat tertusuk atau tertimpa tulangan yang diangkat *tower crane*. Namun penelitian yang peneliti lakukan, peneliti tidak menemukan resiko yang tinggi, yang didapatkan pekerja namun resiko – resiko

ringan seperti tergores besi atau tertusuk kawat pengait besi sering terjadi terhadap pekerja.

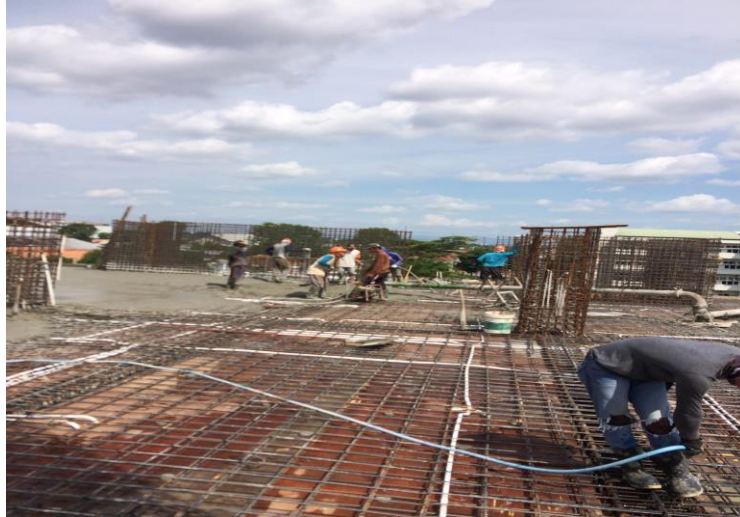
Gambar 4.25. Pekerjaan Pembersihan Area Pengecoran Pada Proyek

Nilai rata – rata tingkat resiko dari pekerjaan tersebut adalah 7,07 sehingga pekerja dikategorikan dalam kecelakaan level sedang. Dalam pekerjaan sebelum pengecoran selalu ada pembersihan area pengecoran, patut diketahui bahwa campuran beton jika terdapat sampah atau agregat lain yang tidak sesuai dengan mutu beton maka beton tersebut tidak memiliki daya tamping yang kuat terhadap beban – beban yang ada, proyek pembangunan Gedung C Universitas Aisyiyah Yogyakarta memiliki Sembilan lantai dengan salah satu struktur bangunannya adalah beton. Maka dari itu pekerjaan pembersihan area pengecoran sebelum memulai pengecoran sangat penting karena bisa menghasilkan mutu beton yang bagus jika beton tersebut tidak tercampur dengan sampah saat pengecoran.

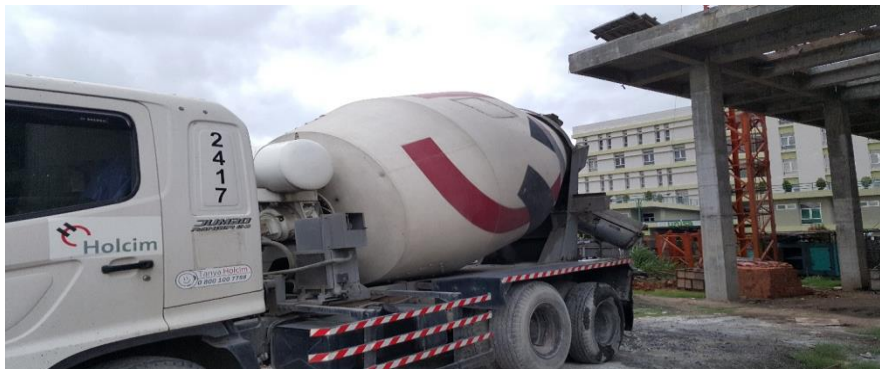
Gambar 4.26. Penempatan *Truck Mixer* Untuk Pengecoran Proyek

Nilai rata – rata tingkat risiko yang didapatkan peneliti dari pekerjaan tersebut adalah 9,22 sehingga pekerja dikategorikan dalam kecelakaan level sedang. Dalam pekerjaan pengecoran proyek pembangunan Gedung C Universitas Asiyah Yogyakarta banyak potensi bahaya yang akan didapat pekerja salah satunya adalah penempatan *truck mixer* dari awal datang ke lokasi proyek hingga pergi dari lokasi proyek. Penempatan *truck mixer* dalam penelitian ini masuk salah satu kategori proses pekerjaan pengecoran karena alat ini adalah alat bantu untuk mengangkut campuran beton. Dalam pandangan K3 pekerjaan ini juga memiliki tingkat risiko yang cukup tinggi, dimana kategori tingkat risiko mencapai level berat, namun tingkat probabilitas terjadinya kecelakaan sangat rendah.

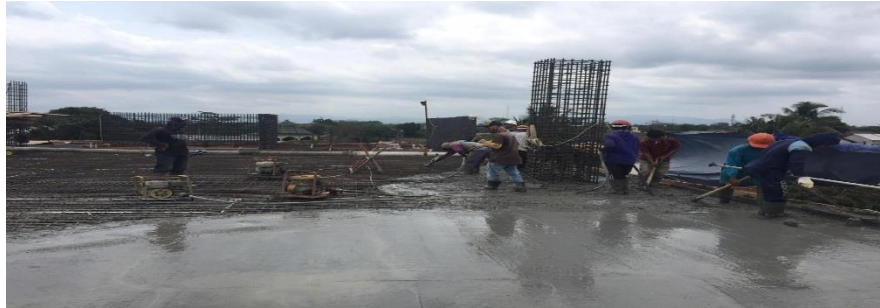
Gambar 4.29. Pemerataan Beton Segar Pekerjaan Pengecoran Proyek

Dari keterangan gambar diatas menggambarkan proses berlangsungnya pengecoran . dapat disimpulkan dari hasil penelitian untuk pekerjaan pengcoran nilai rata – rata tingkat resiko sebagai berikut.
