# LAMPIRAN

PETA  
SEMPADAN  
SUNGAI GAJAH  
WONG

## Lampiran 2 Hasil Survey

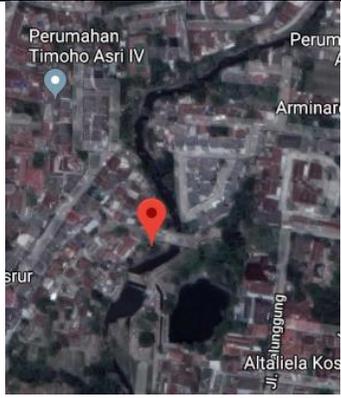
Lokasi	Posisi Koordinat	Lebar Sungai (m)	Tinggi Muka Air Saat Survey (m)	Kedalaman Sungai (m)	Tinggi Muka Air Saat Badai Cempaka 2017 (m)	Sempadan Sungai
DPT01

Kondisi material dasar sungai yaitu lumpur		Kondisi dinding penahan tanah dengan material pasangan batu kali. DPT ini tidak memiliki gerusan di sekitar konstruksinya.

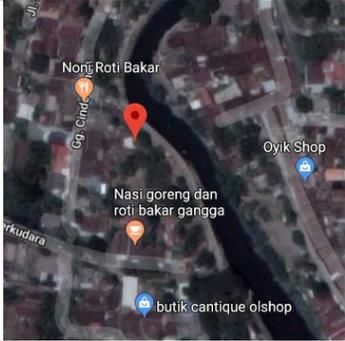
Nama Kode Insfrastruktur	Lokasi	Posisi Koordinat	Lebar Sungai (m)	Tinggi Muka Air Saat Survey (m)	Kedalaman Sungai (m)	Tinggi Muka Air Saat Badai Cempaka 2017 (m)	Sempadan Sungai
DPT02

<p>Kondisi material dasar sungai yaitu lumpur</p> <p>Kondisi dinding penahan tanah dengan material pasangan batu kali. DPT ini tidak memiliki gerusan di sekitar konstruksinya.</p>

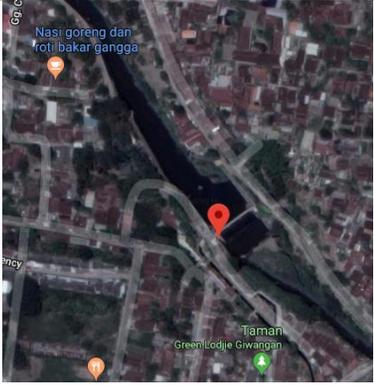
Nama Kode Insfrastruktur	Lokasi	Posisi Koordinat	Lebar Sungai (m)	Tinggi Muka Air Saat Survey (m)	Kedalaman Sungai (m)	Tinggi Muka Air Saat Badai Cempaka 2017 (m)	Sempadan Sungai
Bendung GW03

<p>Kondisi material dasar sungai yaitu batu.</p> <p>Kondisi bendung yang memiliki fungsi sebagai penstabil aliran air. Bendung ini memiliki bentang sepanjang 3 meter. Bendung ini tidak ada gerusan di sekitar bangunannya.</p>

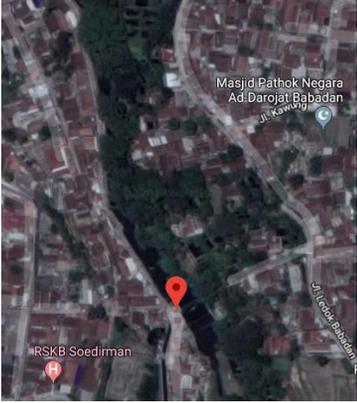
Nama Kode Infrastruktur	Lokasi	Posisi Koordinat	Lebar Sungai (m)	Tinggi Muka Air Saat Survey (m)	Kedalaman Sungai (m)	Tinggi Muka Air Saat Badai Cempaka 2017 (m)	Sempadan Sungai
Bendung GW02

Kondisi material dasar sungai yaitu pasir			Kondisi bendung yang memiliki fungsi sebagai penstabil aliran air. Bendung ini memiliki bentang sepanjang 3 meter. Bendung ini tidak ada gerusan di sekitar bangunannya.

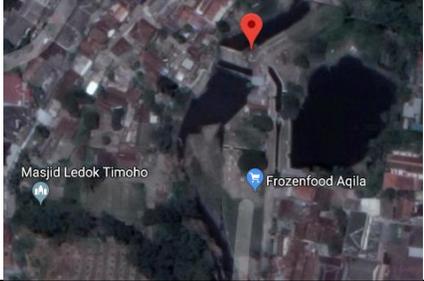
Nama Kode Insfrastruktur	Lokasi	Posisi Koordinat	Lebar Sungai (m)	Tinggi Muka Air Saat Survey (m)	Kedalaman Sungai (m)	Tinggi Muka Air Saat Badai Cempaka 2017 (m)	Sempadan Sungai
Bendung GW01

Kondisi material dasar sungai yaitu lempung.	Kondisi bendung yang memiliki fungsi sebagai penstabil aliran air. Bendung ini memiliki bentang sepanjang 2,5 meter.	Bendung ini memiliki kerusakan dibagian tanggul existingnya, seperti yang ditunjukkan oleh gambar di atas.

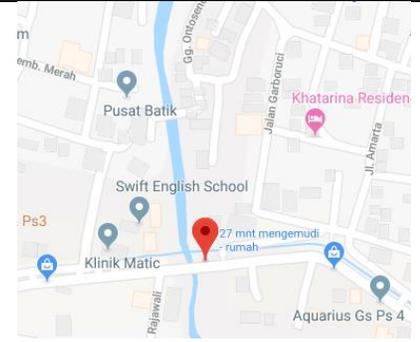
Nama Kode Insfrastruktur	Lokasi	Posisi Koordinat	Lebar Sungai (m)	Tinggi Muka Air Saat Survey (m)	Kedalaman Sungai (m)	Tinggi Muka Air Saat Badai Cempaka 2017 (m)	Sempadan Sungai
jembatan GW10

Kondisi material dasar sungai yaitu pasir	Jembatan ini idak memiliki pilar seperti yang ditunjukan oleh gambar.	Kondisi abutment jembatan yang berada di luar badan sungai.	Tampak ada kerusakan di salah satu abutment jembatan ini.	Kondisi sedimen yang berada di sekitar jembatan.

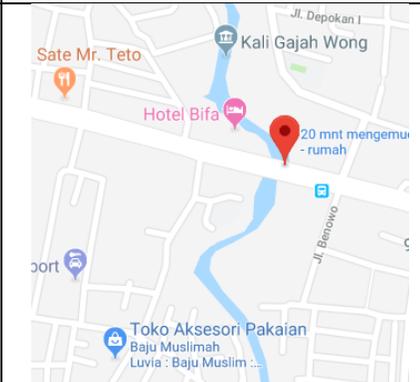
Nama Kode Insfrastruktur	Lokasi	Posisi Koordinat	Lebar Sungai (m)	Tinggi Muka Air Saat Survey (m)	Kedalaman Sungai (m)	Tinggi Muka Air Saat Badai Cempaka 2017 (m)	Sempadan Sungai
jembatan GW09

Kondisi material dasar sungai yaitu pasir	Jembatan ini memiliki 3 pilar yang berada di dalam badan sungai.	Kondisi abutment jembatan yang berada di luar badan sungai.	Tampak ada kerusakan di salah pilar jembatan.	Kondisi sedimen yang berada di sekitar jembatan.

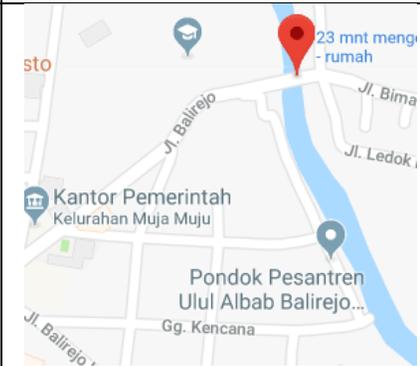
Nama Kode Insfrastruktur	Lokasi	Posisi Koordinat	Lebar Sungai (m)	Tinggi Muka Air Saat Survey (m)	Kedalaman Sungai (m)	Tinggi Muka Air Saat Badai Cempaka 2017 (m)	Sempadan Sungai
jembatan GW08

Kondisi material dasar sungai yaitu batu.	Jembatan tidak memiliki pilar yang masuk dalam badan sungai.	Kondisi abutment jembatan yang berada di luar badan sungai.	Tidak ada kerusakan yang terjadi di jembatan ini.	Kondisi sedimen yang berada di sekitar jembatan berupa batu dan pasir.

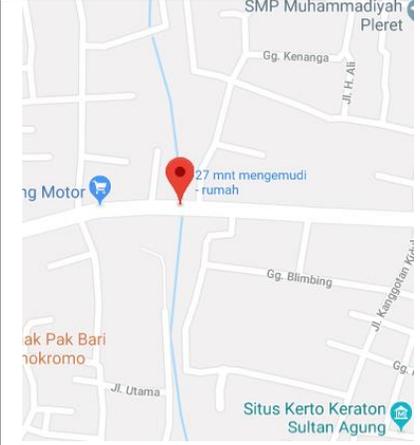
Nama Kode Infrastruktur	Lokasi	Posisi Koordinat	Lebar Sungai (m)	Tinggi Muka Air Saat Survey (m)	Kedalaman Sungai (m)	Tinggi Muka Air Saat Badai Cempaka 2017 (m)	Sempadan Sungai
jembatan GW07

Kondisi material dasar sungai yaitu batu.	Jembatan tidak memiliki pilar yang masuk dalam badan sungai.	Kondisi abutment jembatan yang berada di luar badan sungai.	Terdapat kerusakan yang terjadi di jembatan ini, yaitu di bagian yang ditunjukkan oleh gambar.	Kondisi sedimen yang berada di sekitar jembatan berupa batu dan pasir.

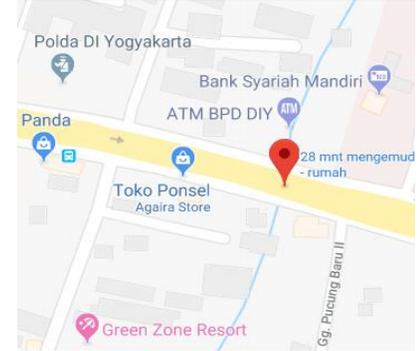
Nama Kode Insfrastruktur	Lokasi	Posisi Koordinat	Lebar Sungai (m)	Tinggi Muka Air Saat Survey (m)	Kedalaman Sungai (m)	Tinggi Muka Air Saat Badai Cempaka 2017 (m)	Sempadan Sungai
jembatan GW06

Kondisi material dasar sungai yaitu pasir.	Jembatan tidak memiliki pilar yang masuk dalam badan sungai.	Kondisi abutment jembatan yang berada di luar badan sungai.	Tidak ada kerusakan yang terjadi di jembatan ini.	Kondisi sedimen yang berada di sekitar jembatan berupa batu dan pasir.

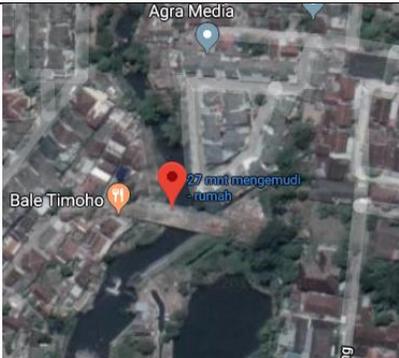
Nama Kode Insfrastruktur	Lokasi	Posisi Koordinat	Lebar Sungai (m)	Tinggi Muka Air Saat Survey (m)	Kedalaman Sungai (m)	Tinggi Muka Air Saat Badai Cempaka 2017 (m)	Sempadan Sungai
jembatan GW05

Kondisi material dasar sungai yaitu pasir.	Jembatan memiliki 1 pilar yang masuk dalam badan sungai.	Kondisi abutment jembatan yang berada di luar badan sungai.	Terdapat kerusakan pada lantai jembatan yang aspalnya mulai rusak.	Kondisi sedimen yang berada di sekitar jembatan berupa batu dan pasir.

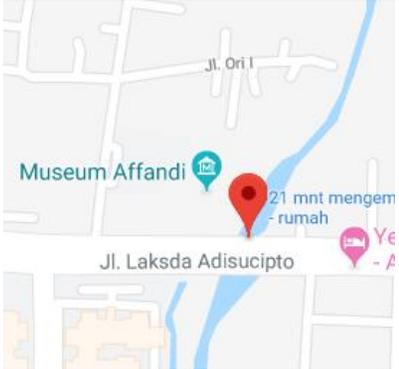
Nama Kode Insfrastruktur	Lokasi	Posisi Koordinat	Lebar Sungai (m)	Tinggi Muka Air Saat Survey (m)	Kedalaman Sungai (m)	Tinggi Muka Air Saat Badai Cempaka 2017 (m)	Sempadan Sungai
jembatan GW04

Kondisi material dasar sungai yaitu pasir.	Jembatan tidak memiliki pilar yang masuk dalam badan sungai.	Kondisi abutment jembatan yang berada di luar badan sungai.	Terdapat kerusakan salah satu abutmen jembatan, dan terdapat gerusan juga di sekitar jembatan	Kondisi sedimen yang berada di sekitar jembatan berupa batu dan pasir.

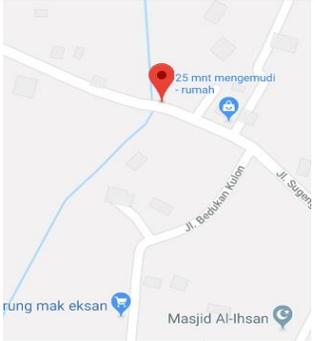
Nama Kode Insfrastruktur	Lokasi	Posisi Koordinat	Lebar Sungai (m)	Tinggi Muka Air Saat Survey (m)	Kedalaman Sungai (m)	Tinggi Muka Air Saat Badai Cempaka 2017 (m)	Sempadan Sungai
jembatan GW03

Kondisi material dasar sungai yaitu batu.	Jembatan tidak memiliki pilar yang masuk dalam badan sungai.	Kondisi abutment jembatan yang berada di luar badan sungai.	Terdapat kerusakan pada pembatas jembatan seperti yang ditunjukkan oleh gambar.	Kondisi sedimen yang berada di sekitar jembatan berupa batu dan pasir.

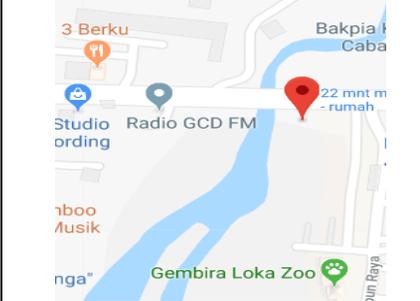
Nama Kode Insfrastruktur	Lokasi	Posisi Koordinat	Lebar Sungai (m)	Tinggi Muka Air Saat Survey (m)	Kedalaman Sungai (m)	Tinggi Muka Air Saat Badai Cempaka 2017 (m)	Sempadan Sungai
jembatan GW02

Kondisi material dasar sungai yaitu batu dan pasir.	Jembatan tidak memiliki pilar yang masuk dalam badan sungai.	Kondisi abutment jembatan yang berada di luar badan sungai.	Terdapat kerusakan pada bagian bawah jembatan seperti yang ditunjukkan oleh gambar.	Kondisi sedimen yang berada di sekitar jembatan berupa batu dan pasir.
