BAB IV

HASIL DAN PEMBAHSAN

4.1 Hasil Pengamatan

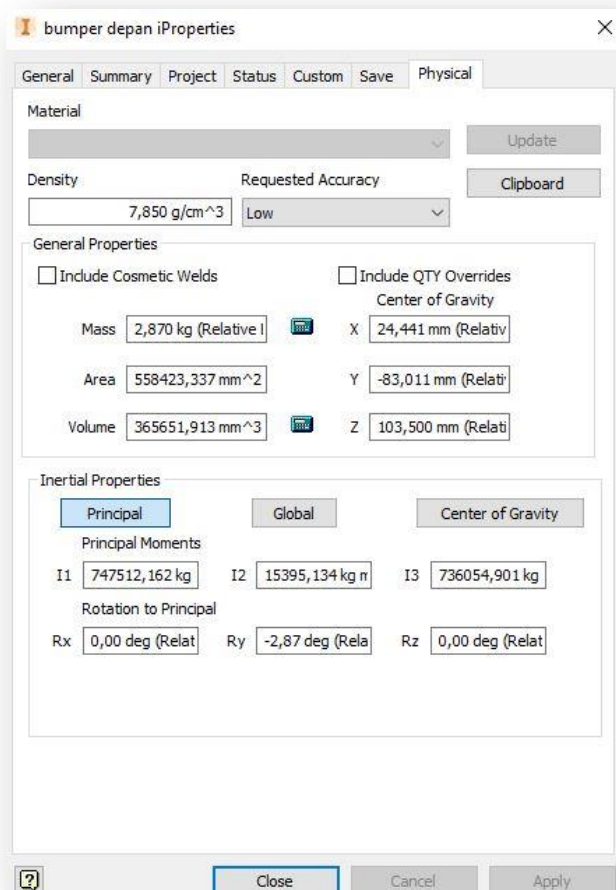
Gambar 4.12 IProperties bumper depan

$$= \frac{8,76 \times 10^4 \times 290}{558423,337 \times 394200 \times 7,850}$$

$$= 14,7 \times 10^{-6} \text{ mmpy}$$

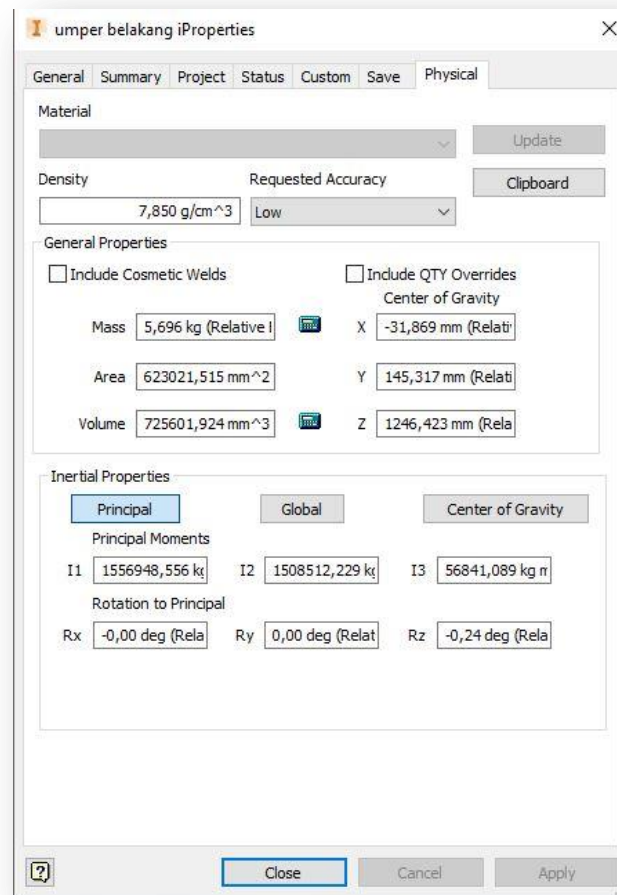
Gambar 4.13 IPropertiAes bumper belakang

$$= \frac{8,76 \times 10^4 \times 1931}{623021,515 \times 394200 \times 7,850}$$

$$= 87,7 \times 10^{-6} \text{ mmpy}$$
