**BAB V**  
**ANALISIS DATA DAN PEMBAHASAN**

### C. Audit Keselamatan Jalan

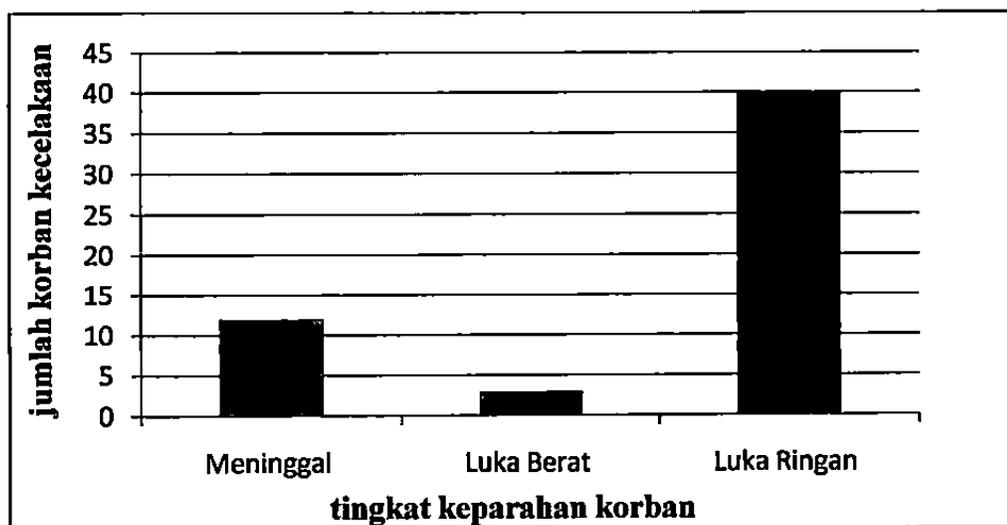
Gambar 5.1. Jumlah Korban Kecelakaan Berdasarkan Tingkat Keparahan Korban

Dari Gambar 5.1 Jumlah Korban kecelakaan yang meninggal dunia yaitu 12 orang, Luka berat 3 orang dan luka ringan 40 orang. Dari data tersebut dapat dilihat bahwa tingkat keparahan korban yang paling banyak

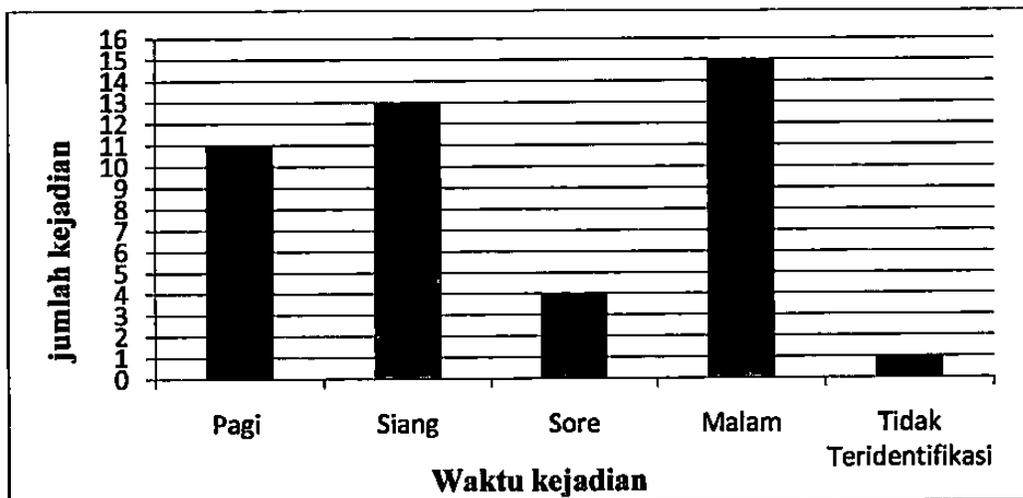
Gambar 5.2. Kecelakaan Berdasarkan Waktu Kecelakaan

Dari Gambar 5.2. dapat dilihat bahwa kecelakaan lalu lintas yang sering

terjadi adalah pada waktu malam hari yaitu 15 kejadian

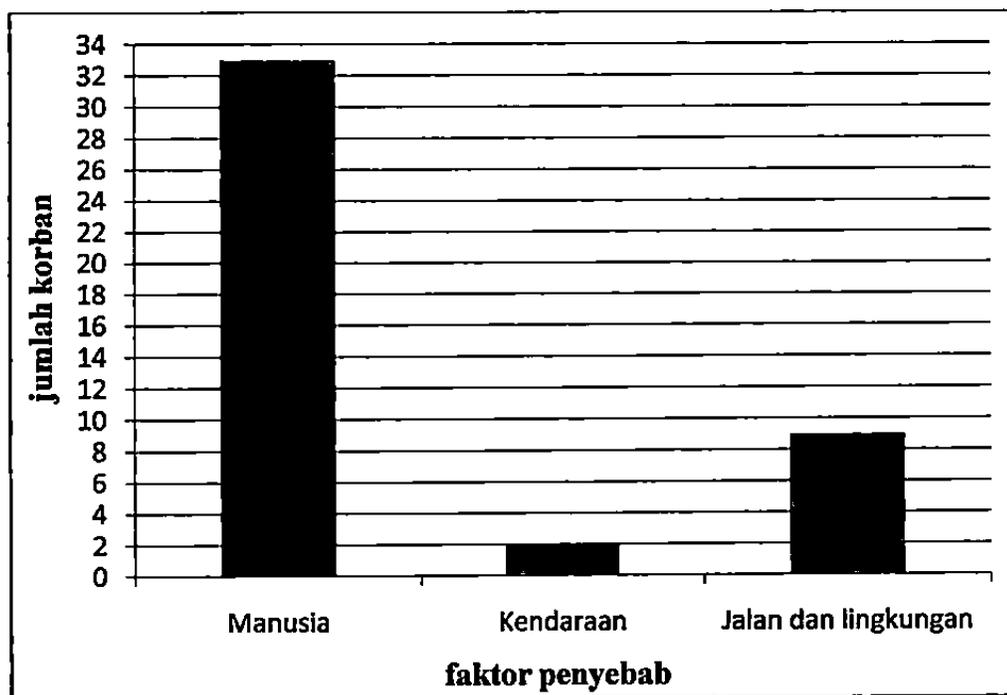
Gambar 5.3. Jumlah Kecelakaan Berdasarkan Faktor Penyebab

Dari Tabel 5.3. dapat diambil kesimpulan bahwa faktor penyebab

jumlah kecelakaan adalah faktor manusia yaitu sebanyak 33 kejadian

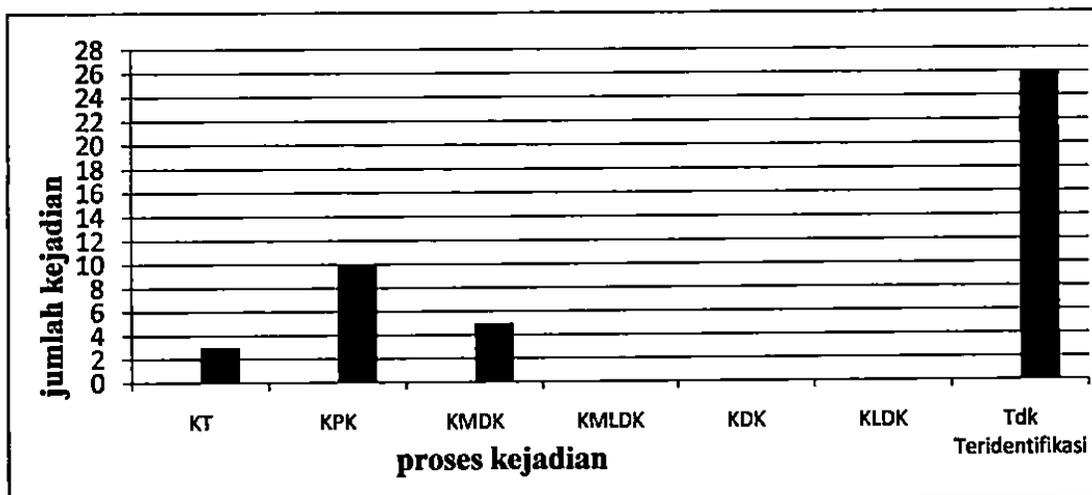
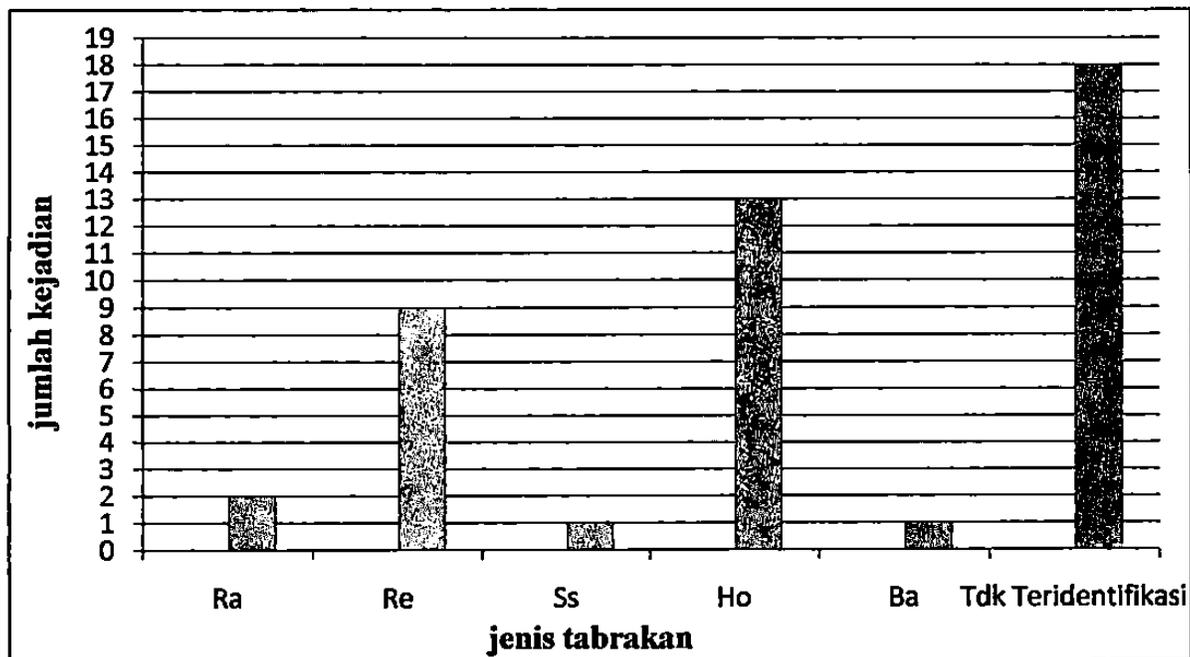
Gambar 5.5. Jumlah kecelakaan Berdasarkan Jenis Tabrakan

Dari Tabel 5.4 dapat dilihat bahwa berdasarkan proses kejadian, kecelakaan yang disebabkan oleh pejalan kaki (KPK) adalah paling banyak dengan 9 kejadian, sedangkan berdasarkan jenis tabrakan yang terbanyak adalah *head on* sebanyak 13 kejadian.

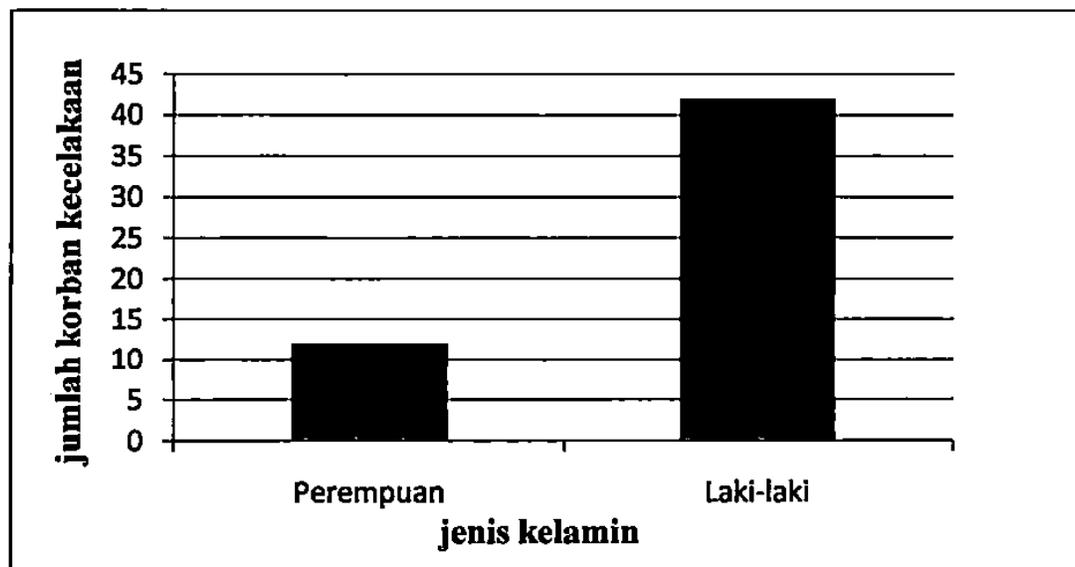
Gambar 5.6. Jenis Kelamin Korban Kecelakaan

Dari Gambar 5.6. dapat dilihat bahwa laki-laki lebih sering terlibat dalam korban kecelakaan yaitu sebanyak 37 orang, ini dikarenakan laki-laki di dalam berkendara lalu lintas masih kurang untuk berhati-hati dan masih rendahnya kesadaran tertib berlalu lintas.
