**BAB V**  
**HASIL DAN PEMBAHASAN**

**A. Kondisi Morfologi**

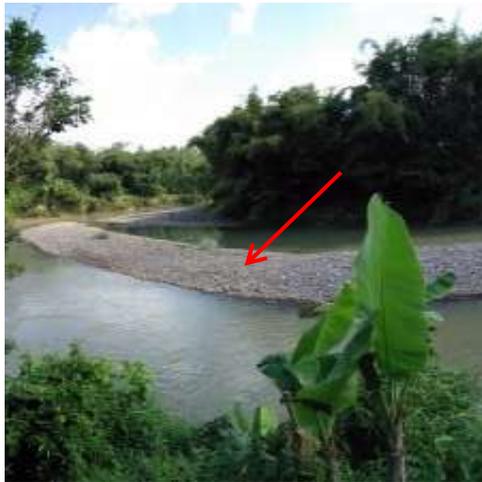
No Gambar	Keterangan Gambar	
	Agradasi	Degradasi
1	Di bagian hulu Jembatan Brojonalan terdapat Agradasi yang berupa tanah.	Tidak ada
2	Di bagian hulu Jembatan Brojonalan terdapat Agradasi yang berupa krikil, bebatua, dan pasir.	Tidak ada
3	Tidak ada	Di bagian hulu Jembatan Brojonalan terdapat Degradasi yang berupa tanah.

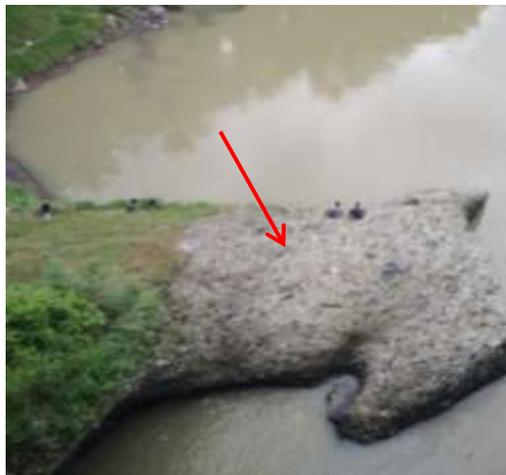
1

No Gambar	Keterangan Gambar	
	Agradasi	Degradasi
1.	Di bagian hilir Jembatan Klangon terdapat Agradasi yang berupa bebatuan dan rumput.	Tidak ada
2.	Di bagian hilir Jembatan Klangon terdapat Agradasi yang berupa bebatuan.	Tidak ada
3.	Di bagian hulu Jembatan Klangon terdapat Agradasi yang berupa pasir, kerikil dan bebatuan.	Tidak ada
4.	Tidak ada	Di bagian hilir Jembatan Klangon terdapat Degradasi yang berupa bebatuan dan pasir.
5.	Tidak ada	Di bagian hilir Jembatan Klangon terdapat Degradasi yang berupa bebatuan dan pasir.
6.	Tidak ada	Di bagian hulu Jembatan Klangon terdapat Degradasi yang berupa bebatuan.

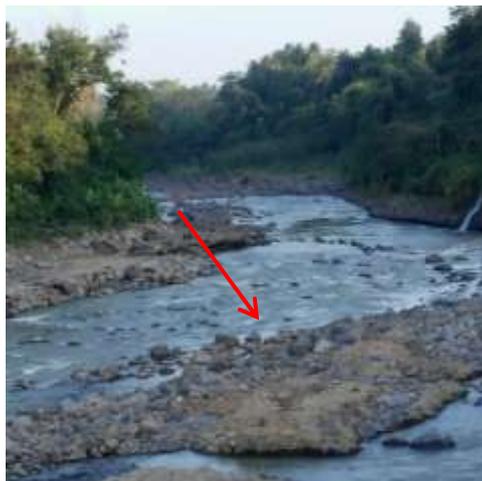
1

No Gambar	Keterangan Gambar	
	Agradasi	Degradasi
1.	Di bagian hulu Jembatan Ancol terdapat Agradasi yang berupa pasir dan bebatuan.	Tidak ada
2.	Di bagian hilir Jembatan Ancol terdapat Agradasi yang berupa bebatuan dan pasir.	Tidak ada
3.	Di bagian hulu Jembatan Ancol terdapat Agradasi yang berupa bebatuan dan pasir.	Tidak ada
4.	Di bagian hulu Jembatan Ancol terdapat Agradasi yang berupa bebatuan dan pasir.	Tidak ada
5.	Tidak ada	Di bagian hulu Jembatan Ancol terdapat Agradasi yang berupa tanah.

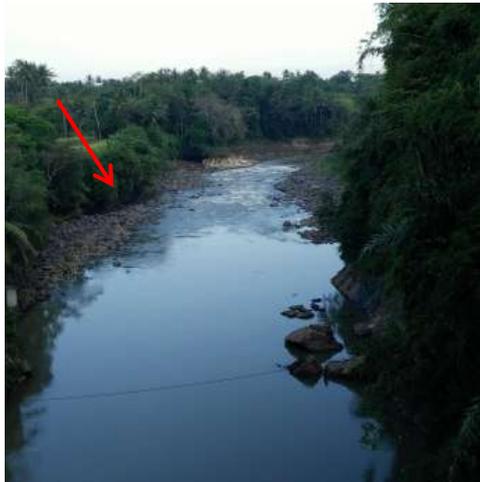
1

No Gambar	Keterangan Gambar	
	Agradasi	Degradasi
1.	Di bagian hilir Jembatan Gantung Duwet terdapat Agradasi yang berupa batuan dan pasir.	Tidak ada
2.	Di bagian hulu Jembatan Gantung Duwet terdapat Agradasi yang berupa pasir dan batuan.	Tidak ada
3.	Di bagian hulu Jembatan Gantung Duwet terdapat Agradasi yang berupa pasir dan bebatuan	Tidak ada
4.	Di bagian hilir Jembatan Gantung Duwet terdapat Agradasi yang berupa bebatuan.	Tidak ada
5.	Tidak ada	Di bagian hilir Jembatan Gantung Duwet terdapat Degradasi yang berupa tanah dan kerikil.
6.	Tidak ada	Di bagian hulu Jembatan Gantung Duwet terdapat Degradasi yang berupa tanah dan bebatuan.

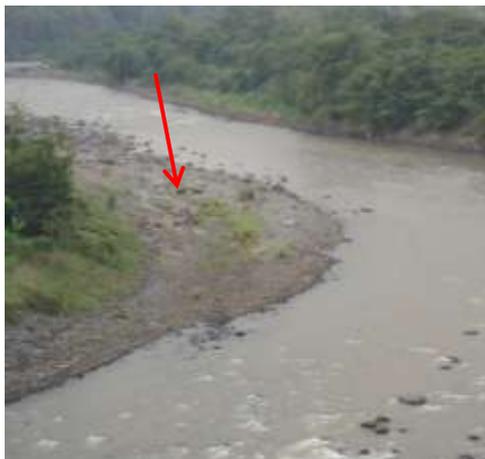
1

No Gambar	Keterangan Gambar	
	Agradasi	Degradasi
1.	Di bagian hilir Jembatan Kreo terdapat Agradasi yang berupa pasir dan kerikil.	Tidak ada
2.	Di bagian hulu Jembatan Kreo terdapat Agradasi yang berupa bebatuan.	Tidak ada
3.	Di bagian hulu Jembatan Kreo terdapat Agradasi yang berupa pasir dan bebatuan.	Tidak ada
4.	Di bagian hilir Jembatan Kreo terdapat Agradasi yang berupa bebatuan dan pasir.	Tidak ada
5.	Tidak ada	Di bagian hilir Jembatan Kreo terdapat Degradasi yang berupa pasir dan kerikil.
6.	Tidak ada	Di bagian hilir Jembatan kreو terdapat Degradasi yang berupa bebatuan dan pasir.

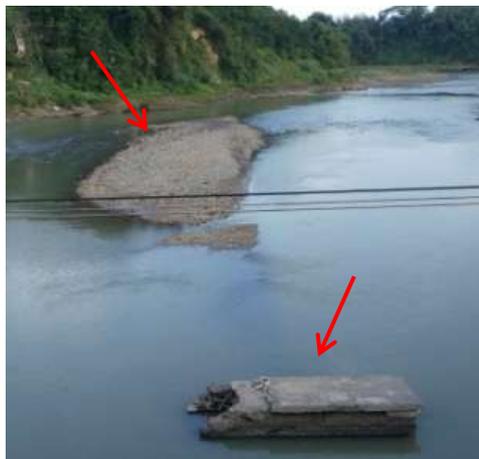
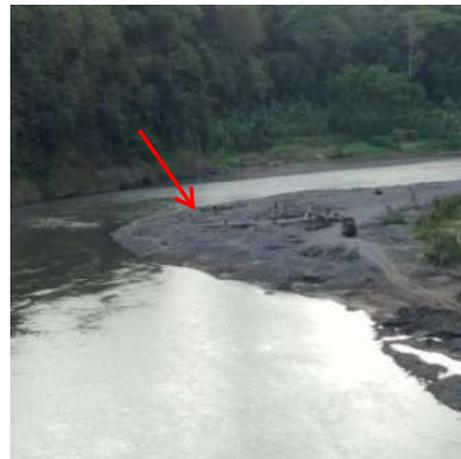
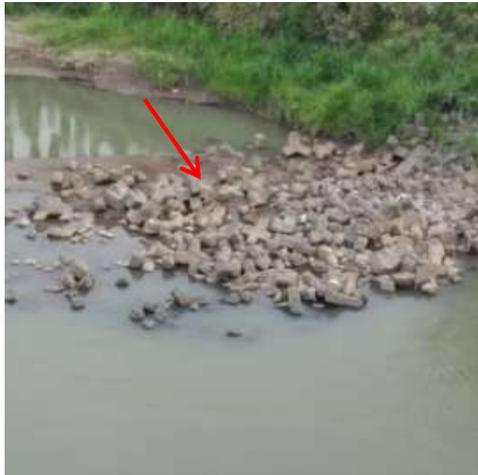
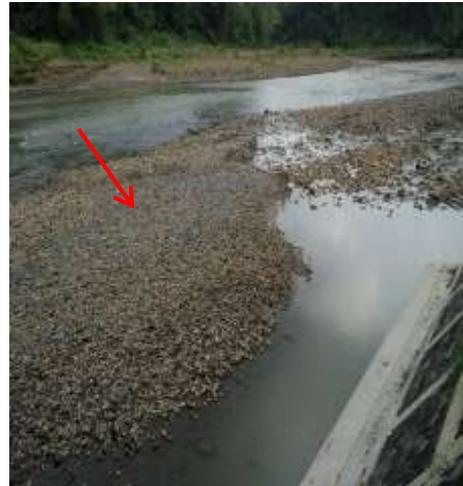
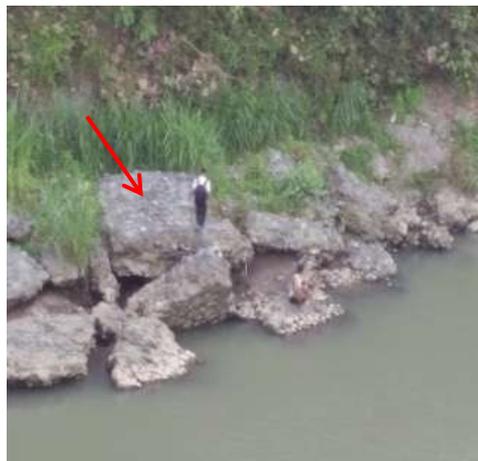
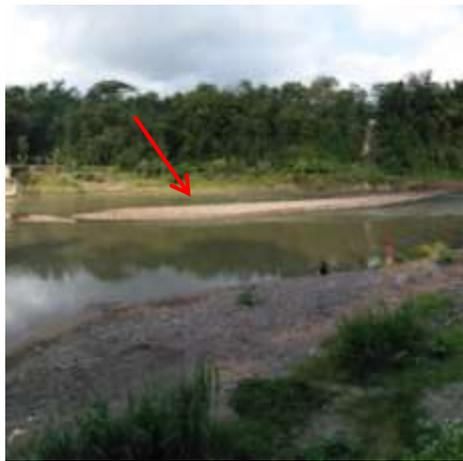
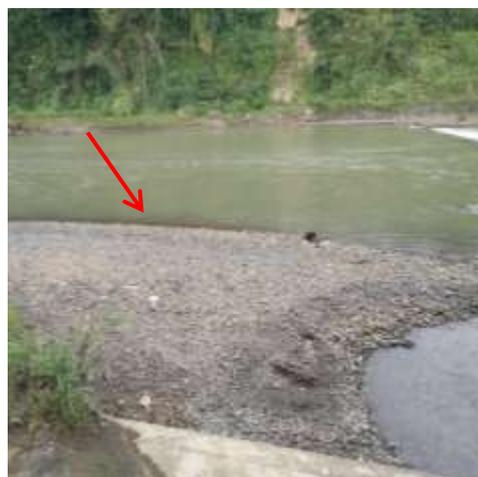
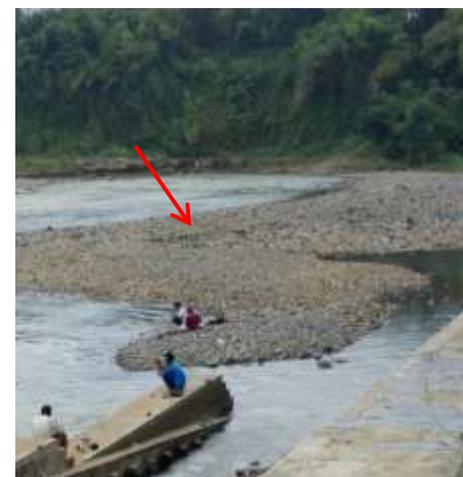
No Gambar	Keterangan Gambar	
	Agradasi	Degradasi
1.	Di bagian hilir Jembatan Ngapak terdapat Agradasi yang berupa bebatuan, pasir dan sisa reruntuhan bangunan groundsil.	Tidak ada

8.	Di bagian hilir Groundsil Ngapak terdapat Agradasi yang berupa bebatuan dan pasir.	Tidak ada
9.	Tidak ada	Di bagian hilir Jembatan Ngapak terdapat Degradasi yang berupa bebatuan.

10.	Tidak ada	Di bagian hilir Jembatan Ngapal terdapat Degradasi yang berupa bebatuan.

6.	Agradasi terlihat di peta citra satelit, agradasi merupakan material dari Gunung Merapi yang berupa batu dan pasir.	Degradasi terlihat dari peta citra satelit.	Pemantauan dan pemeliharaan sungai. Pengerukan agradasi yang mengganggu aliran sungai.

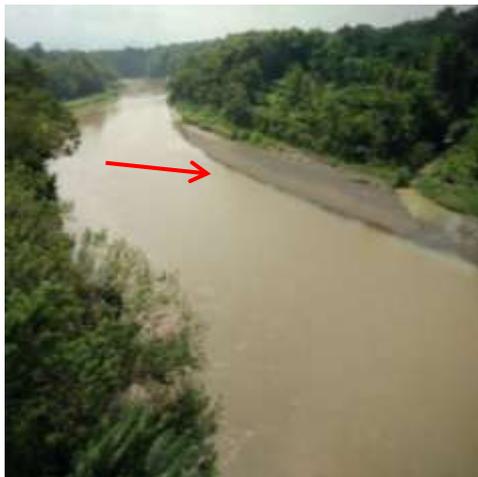
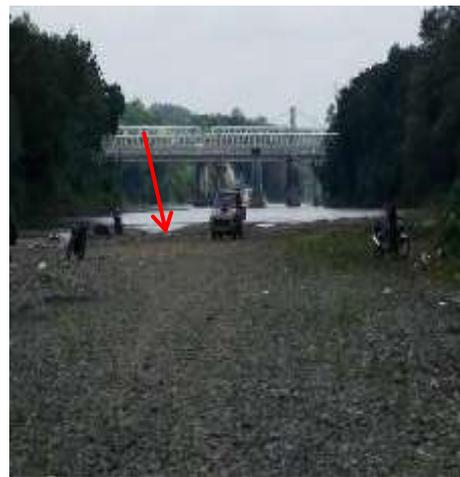
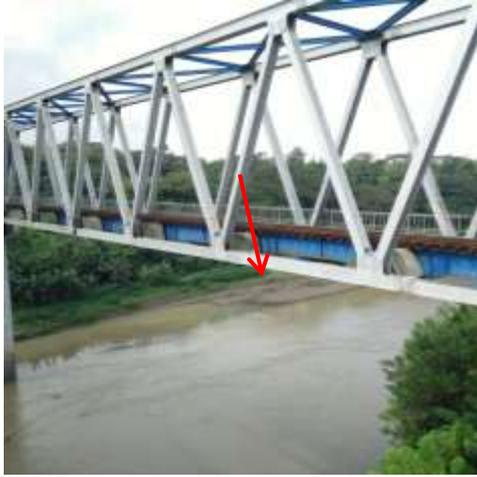
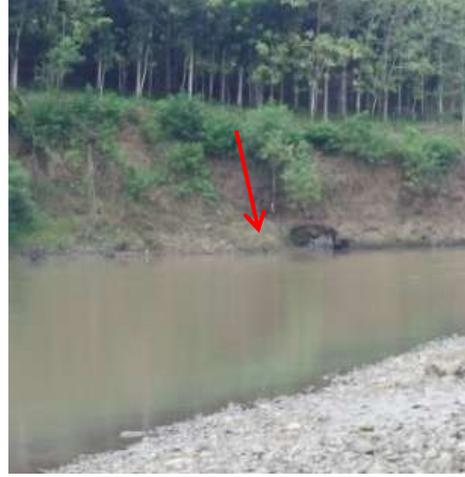
No Gambar	Keterangan Gambar	
	Agradasi	Degradasi
1.	Di bagian hulu Jembatan Kereta Api Mbeling terdapat Agradasi yang berupa pasir.	Tidak ada
2.	Di bagian hilir Jembatan Kereta Api Mbeling terdapat Agradasi yang berupa kerikil.	Tidak ada
3.	Di bagian hilir Jembatan Kereta Api Mbeling terdapat Agradasi yang berupa pasir dan kerikil.	Tidak ada
4.	Tidak ada	Di bagian hilir Jembatan Kereta Api Mbeling terdapat Degradasi yang berupa tanah.
5.	Tidak ada	Di bagian hilir Jembatan Kereta Api Mbeling terdapat Degradasi yang berupa tanah.

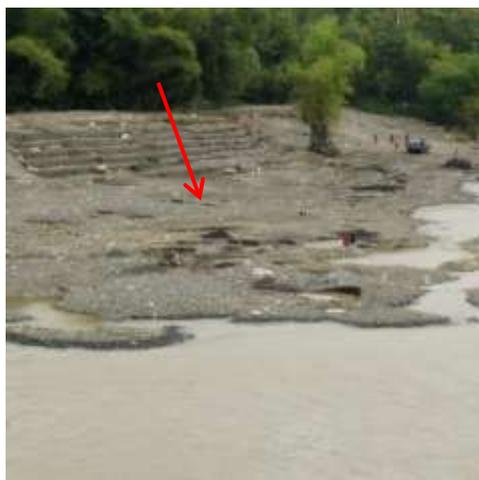
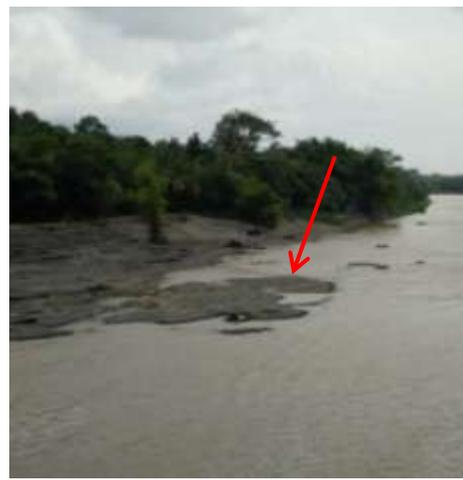
Penambangan pasir yang ada di sekitar Bendung Sapon merupakan penambangan pasir ilegal, pengerukan pasir yang dilakukan secara terus menerus dalam jangka waktu lama membuat tumpukan pasir terus berkurang, sehingga dasar sungai semakin dalam. Penambangan ini kalau tidak dikendalikan bisa berdampak pada rusaknya bendung dan jembatan disekitarnya.

No Gambar	Keterangan Gambar	
	Agradasi	Degradasi
1.	Di hilir Bendung Sapon terdapat Agradasi dan penambangan pasir yang berupa pasir dan kerikil	Tidak ada
2.	Di bagian hilir Bendung Sapon terdapat Agradasi yang berupa tanah dan rumput.	Tidak ada
3.	Di bagian hilir Bendung Sapon terdapat Agradasi yang berupa rumput, tanah dan bebatuan.	Tidak ada

7.	Agradasi terlihat di peta citra satelit, ada penambangan pasir ilegal.	Degradasi sangat sedikit yang terlihat.	Pemantauan dan pemeliharaan sungai. Penyuluhan atau larangan keras untuk penambangan pasir ilegal.

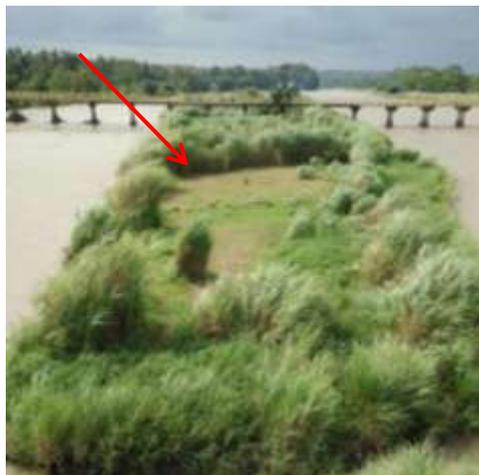
1

No gambar	Keterangan Gambar	
	Agradasi	Degradasi
1.	Di bagian hilir Jembatan Srandakan terdapat Agrdasi yang berupa tanah, kerikil dan bebatuan.	Tidak ada
2.	Di bagian hilir Jembatan Srandakan terdapat Agredasi yang berupa tanah dan rumput.	Tidak ada
3.	Di bagian hulu Jembatan Srandakan terdapat Agradasi yang berupa tanah dan rumput.	Tidak ada
4.	Di bagian hilir Groundsil Srandakan terdapat Agradasi yang berupa bebatuan dan pasir.	Tidak ada
5.	Di bagian hilir Groundsil Srandakan terdapat Agradasi yang berupa pasir dan kerikil.	Tidak ada

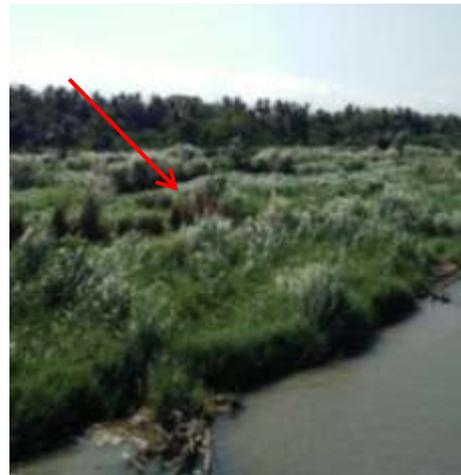
Dataran Banjir adalah dataran rendah di kanan kiri sungai yang terbentuk dari material hasil pengendapan banjir aliran sungai. Pada saat banjir datang, air meluap ke kanan kiri alur sungai. Luapan air ini membawa material sedimen yang kemudian diendapkan di kanan kiri sungai. Proses ini berlangsung lama, hingga terbentuk dataran banjir seperti gambar 1, 2 dan 3.
