BAB V

HASIL DAN PEMBAHASAN

A. Penilaian Kondisi Jalan

Pengumpulan data kerusakan pada ruas jalan Piyungan-Prambanan, Srimartani, Piyungan, Bantul, Daerah Istimewa Yogyakarta dilakukan pada Sta 26+000 – 31+000 sepanjang 5000 meter dan lebar 7 meter, dilakukan melalui survei kondisi permukaan jalan yang dilakukan secara survei visual dengan di bantu peralatan-peralatan sederhana dengan membagi ruas jalan menjadi beberapa segmen dan dari setiap segmennya berjarak 100 meter.

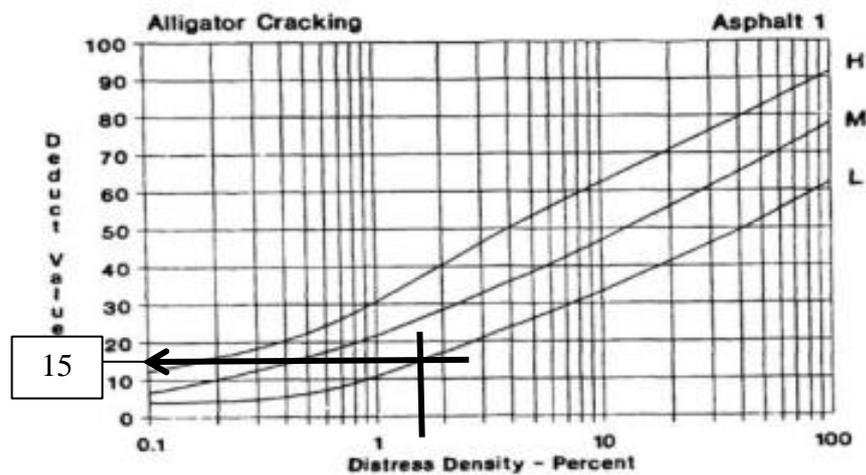
1. Retak kulit buaya

Grafik 5.1 Grafik *Deduct Value* retak kulit buaya dengan kelas kerusakan *low*

Contoh mencari *Deduct Value* (*DV*) pada sta 26+000 s/d 26+100

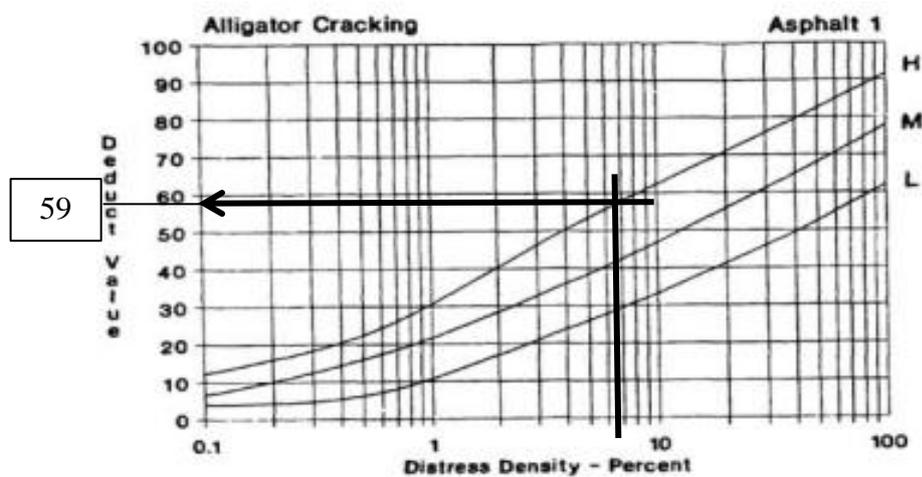
Grafik 5.2 Grafik *Deduct Value* retak kulit buaya dengan kelas kerusakan *hard*

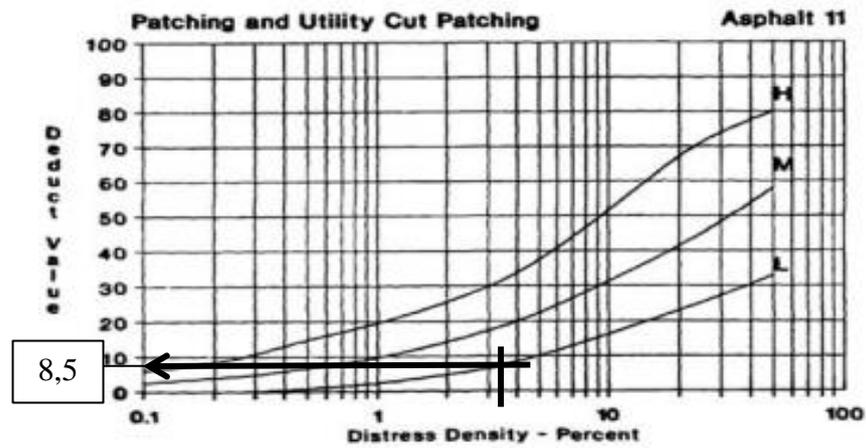
2. Tambalan

Grafik 5.3 Grafik *Deduct Value* tambalan dengan kelas kerusakan *low*

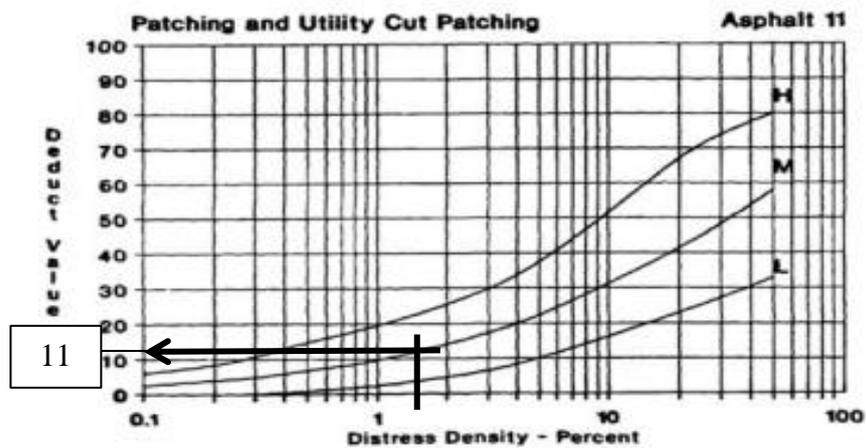
Grafik 5.4 Grafik *Deduct Value* tambalan dengan kelas kerusakan *medium*

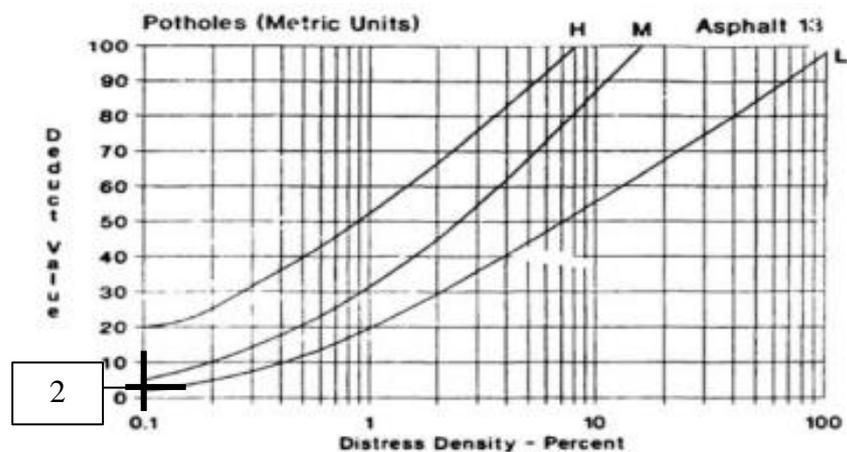
3. Lubang

Grafik 5.5 Grafik *Deduct Value* lubang dengan kelas kerusakan *low*

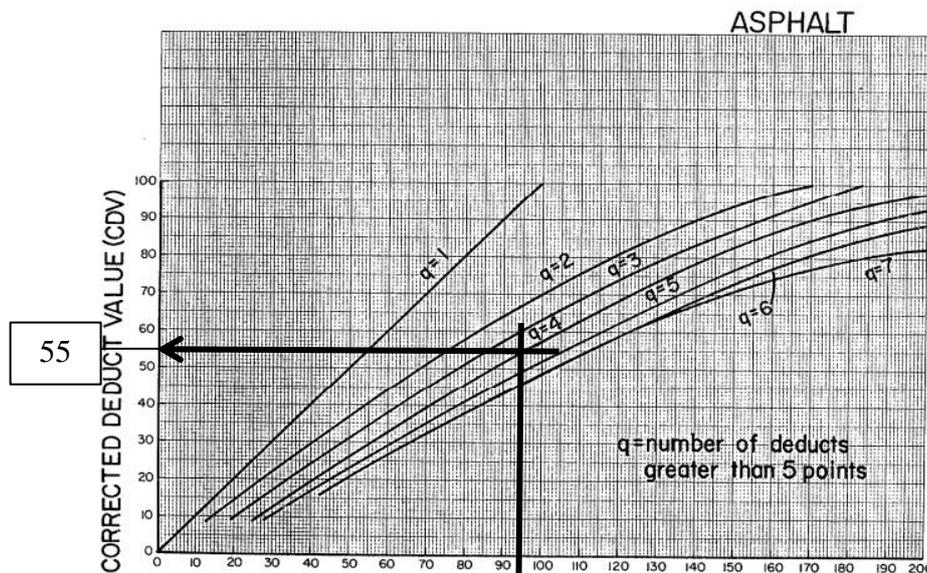
Dari hasil tabel *Corrected Deduct Value (CDV)* kemudian dimasukkan ke grafik *Total Deduct Value (TDV)* seperti pada Grafik 5.6

Grafik 5.6 *Corrected Deduct Value* STA 26+000 s/d 26+100

Pada grafik diatas dapat di lihat nilai pengurang terkoreksi maksimum (CDV) pada STA 26+000 s/d 26+100 adalah 55.

Untuk mencari nilai *Corrected Deduct Value (CDV)* yaitu dengan cara memasukan nilai *deduct value (DV)* ke grafik CDV dengan cara menarik garis vertikal pada nilai DV sampai memotong garis q, kemudian ditarik garis horizontal. Nilai q merupakan jumlah masukan dengan DV yang angkanya lebih dari 5. Misalkan untuk sta 26+000 s/d 26+100 TDV = 99,5, q = 4. Maka dari grafik CDV seperti pada Grafik 5.6 diperoleh nilai CDV = 55. Contoh perhitungan ditunjukkan seperti pada Tabel 5.3

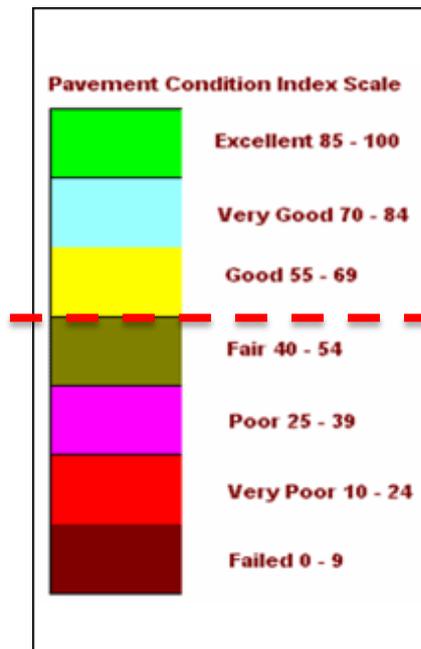
Dari nilai PCI masing-masing segmen penelitian di ruas jalan Piyungan – Prambanan, Sleman dapat diketahui nilai rata-rata kualitas lapis perkerasan dari yang sangat buruk, sedang, sampai yang masih sempurna. Secara keseluruhan nilai kualifikasi perkerasan ruas jalan Piyungan – Prambanan, Bantul adalah 54% yang masuk dalam katagori *Sedang (fair)* yang dapat dilihat pada Gambar 5.1

Gambar 5.1 Kualifikasi Kualitas Perkerasan Menurut Nilai PCI
