BAB III LANDASAN TEORI

A. Kondisi Eksisting

Penelitian dilakukan pada ruas jalan lokal sekunder yang melewati Desa Argorejo, Kecamatan Sedayu, Kabupaten Bantul, Daerah Istimewa Yogyakarta. Adanya beban kendaraan yang berlebihan serta buruknya sistem drainase menyebabkan beberapa kerusakan jalan seperti retak, amblas, ataupun lubang sehingga mengganggu keamanan, kenyamanan, serta kelancaran lalu lintas pada ruas jalan tersebut.

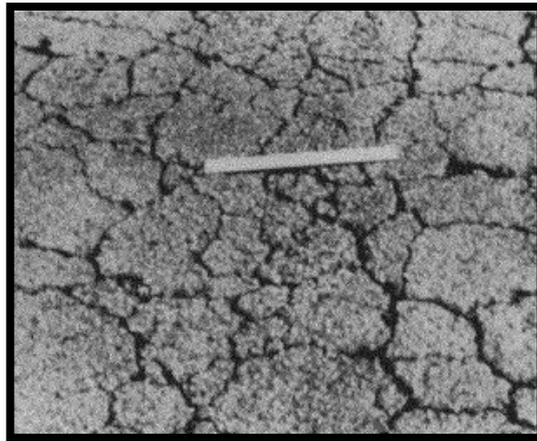
Yaitu retak bidang persegi banyak tetapi kecil-kecil yang membentuk jaringan menyerupai kulit buaya, dengan lebar celah lebih besar atau sama dengan 3 mm. Retak ini disebabkan oleh kelelahan akibat beban lalu lintas berulang-ulang.

Gambar 3.2 Alligator cracking.

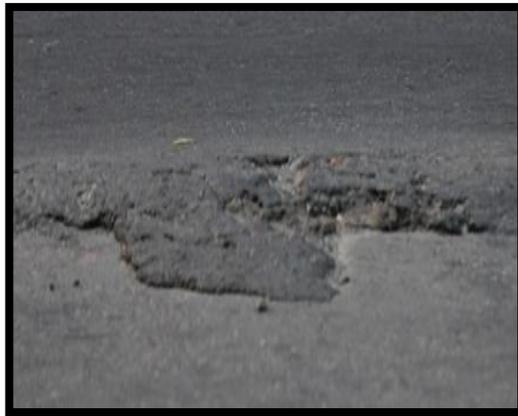
Cacat permukaan ini terjadi karena konsentrasi aspal pada suatu area tertentu di permukaan jalan yang ditandai dengan terlihatnya lapisan tipis aspal (tanpa agregat halus). Jika pada kondisi temperatur permukaan yang tinggi (terik matahari) atau pada lalu lintas yang berat, akan terlihat jejak bekas ban kendaraan yang melewatinya. Hal ini dapat membahayakan keselamatan lalu lintas karena jalan menjadi licin. Penyebabnya adalah:

Gambar 3.3 *Bleeding*.

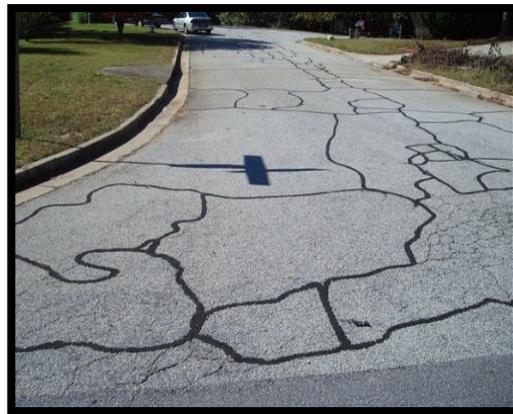
Retak ini berbentuk blok, umumnya terjadi pada lapisan tambahan (*overlay*) yang menggambarkan pola retakan perkerasan di bawahnya. Ukuran blok umumnya lebih dari 200 mm x 200 mm. Penyebabnya adalah:

Gambar 3.4 *Block cracking*.

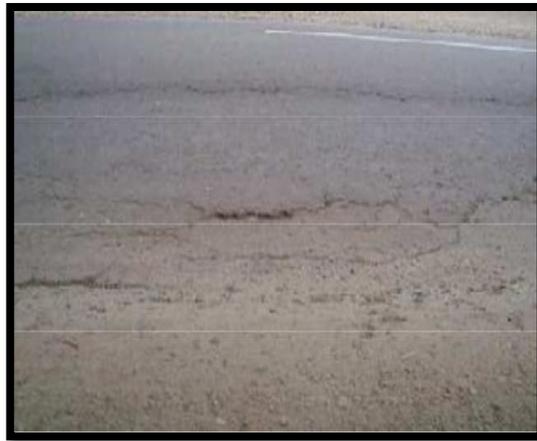
Yaitu longsor kecil dan retak kebawah pada permukaan jalan. Hal itu terjadi akibat adanya perpindahan pada lapisan perkerasan yang tidak stabil. Benjol juga dapat disebabkan oleh beberapa faktor seperti berikut:

Gambar 3.5 *Bumb and sags*.

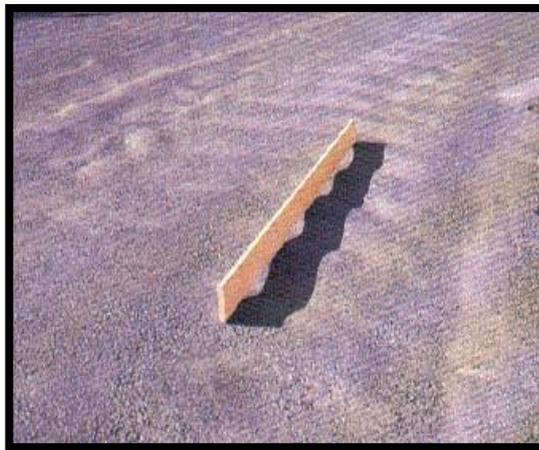
Kerusakan ini dikenal juga dengan istilah *Ripples*. Bentuk kerusakan ini berupa gelombang pada arah melintang. Kerusakan ini umumnya terjadi pada tempat berhentinya kendaraan akibat pengereman. Penyebabnya adalah:

Gambar 3.6 *Corrugation*.

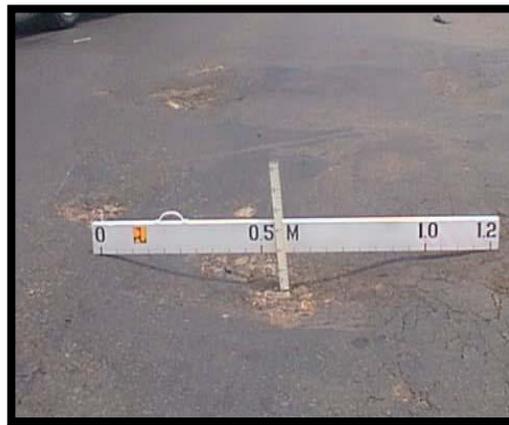
Yaitu turunnya permukaan lapisan permukaan perkerasan pada area tertentu dengan atau tanpa retak. Kedalaman kerusakan ini umumnya lebih dari 2 cm dan akan menampung/meresapkan air. Penyebab adalah:

Gambar 3.7 *Depreesion*.

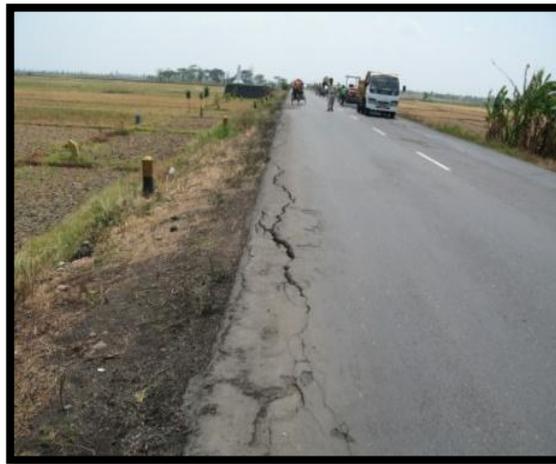
Kerusakan ini terjadi pada pertemuan tepi permukaan perkerasan dengan bahu jalan tanah (bahu tidak beraspal) atau juga pada tepi bahu jalan beraspal dengan tanah sekitarnya. Penyebaran kerusakan ini dapat terjadi

sepanjang tepi perkerasan dimana sering terjadi perlintasan roda kendaraan dari perkerasan ke bahu jalan atau sebaliknya. Bentuk kerusakan cacat tepi dibedakan atas gompal (*edge break*) dan penurunan tepi (*edge drop*). Penyebab adalah:

Gambar 3.8 *Edge cracking*.

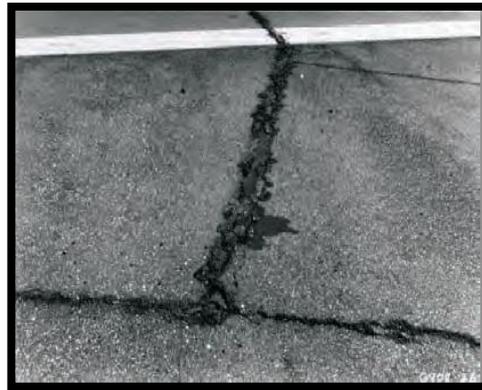
Kerusakan ini umumnya terjadi pada permukaan perkerasan aspal yang telah dihamparkan diatas perkerasan beton semen portland. Retak terjadi pada lapis tambahan (*overlay*) aspal yang mencerminkan pola retak dalam perkerasan beton lama yang berada dibawahnya. Pola retak dapat kearah

memanjang, melintang, diagonal atau membentuk blok. Penyebabnya adalah:

Gambar 3.9 *Joint reflection cracking*.

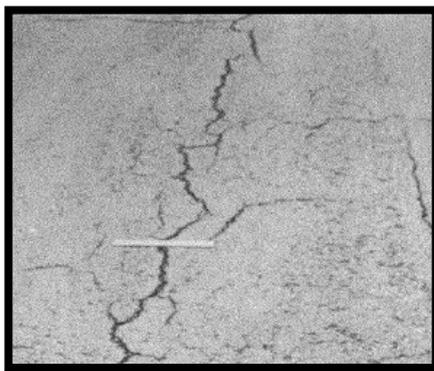
Retak ini terjadi secara berjajar dan terdiri dari beberapa celah. Penyebabnya adalah:

Gambar 3.11 Longitudinal & transversal cracking.

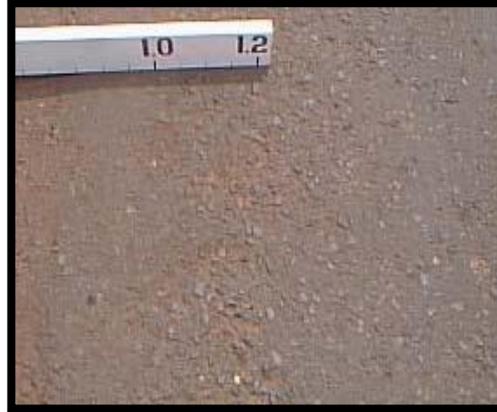
Yaitu kerusakan yang menjadikan permukaan agregat menjadi halus/licin dan terkadang terlihat mengkilap. Kerusakan ini sering terjadi pada lokasi yang sering dilewati oleh kendaraan-kendaraan berat ataupun juga pada daerah yang terjadi gesekan tinggi antara lapisan permukaan perkerasan dengan ban kendaraan (contohnya pada tikungan dan lain sebagainya). Penyebabnya adalah:

Gambar 3.13 *Polished aggregate*.

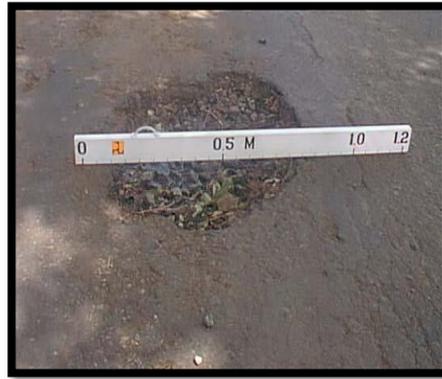
Kerusakan ini berbentuk seperti mangkok yang dapat menampung dan meresapkan air pada badan jalan. Kerusakan ini terkadang terjadi di dekat retakan atau di daerah yang drainasenya kurang baik. Penyebabnya adalah:

Gambar 3.14 *Photoles*.

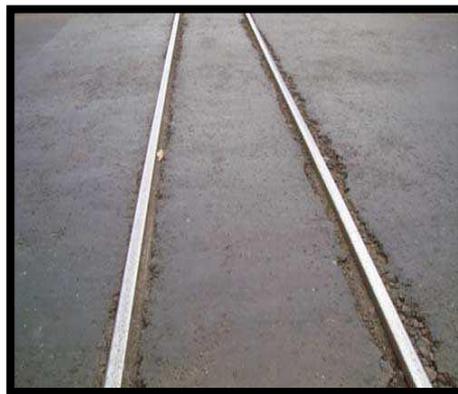
Kerusakan pada persilangan jalan rel dapat berupa ambles atau benjolan disekitar atau antara lintasan rel. Penyebabnya adalah:

Gambar 3.15 *Railroad crossing*.

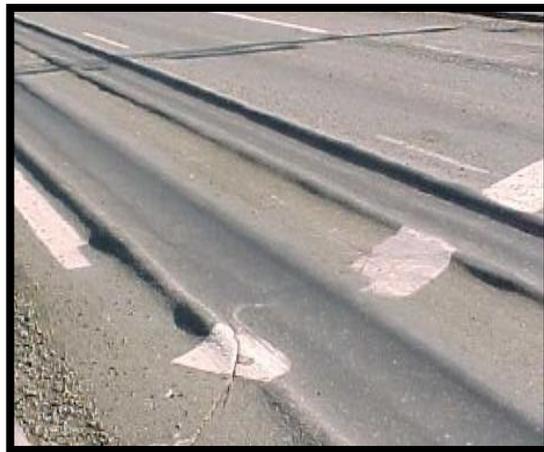
Bentuk kerusakan ini terjadi pada lintasan roda sejajar dengan as jalan dan berbentuk alur. Penyebabnya adalah:

Gambar 3.16 *Rutting*.

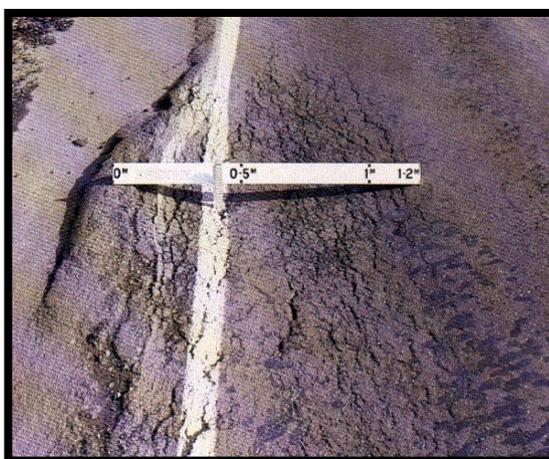
Kerusakan ini membentuk jembulan pada lapisan permukaan aspal. Biasanya terjadi pada lokasi kendaraan berhenti di kelandaian yang curam atau tikungan tajam. Kerusakan umumnya timbul di salah satu sisi jejak roda. Terjadinya kerusakan ini dapat diikuti atau tanpa diikuti oleh retak. Penyebabnya adalah:

Gambar 3.17 *Shoving*.

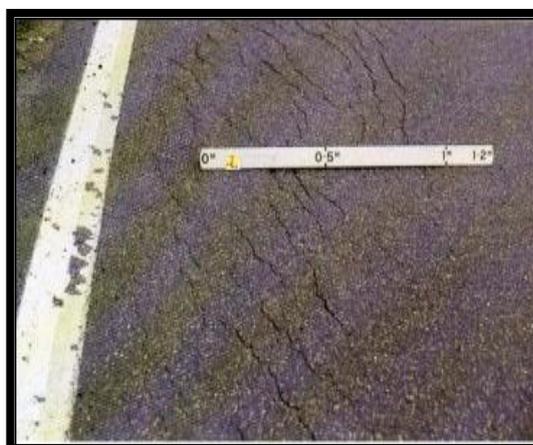
Istilah lain yang biasanya digunakan untuk kerusakan ini adalah retak parabola (*shear cracking*). Bentuk retak ini menyerupai lengkung bulan sabit atau berbentuk seperti jejak mobil. Retak ini terkadang terjadi bersamaan dengan kerusakan sungkur (*shoving*). Penyebabnya adalah:

Gambar 3.18 *Slippage cracking*.

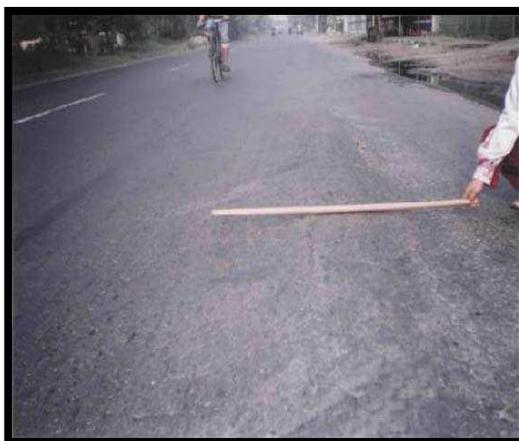
Yaitu gerakan keatas dari perkerasan akibat pengembangan (atau pembekuan air) dari tanah dasar atau dari bagian struktur perkerasan sehingga menyebabkan retak permukaan aspal. Pengembangan dapat dikarakteristikan dengan gerakan perkerasan aspal sepanjang > 3mm.

Gambar 3.19 Swell.

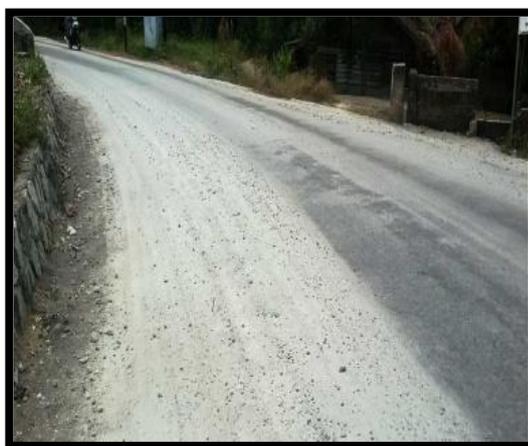
Kerusakan ini berupa terlepasnya sebagian butiran-butiran agregat pada permukaan perkerasan yang umumnya terjadi secara meluas. Kerusakan ini biasanya dimulai dengan terlepasnya material halus dahulu, lalu material yang lebih besar (material kasar). Penyebabnya adalah:

Gambar 3.20 *Raveling*.

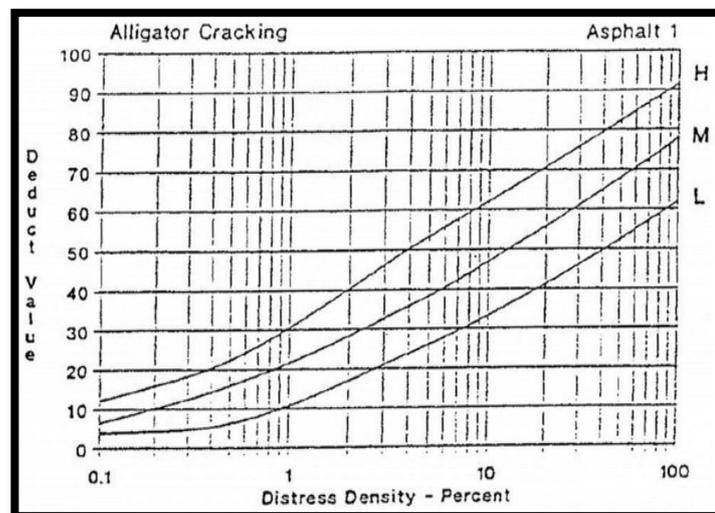
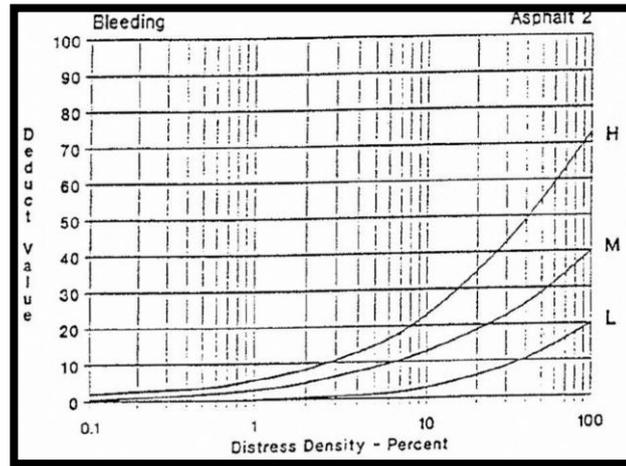
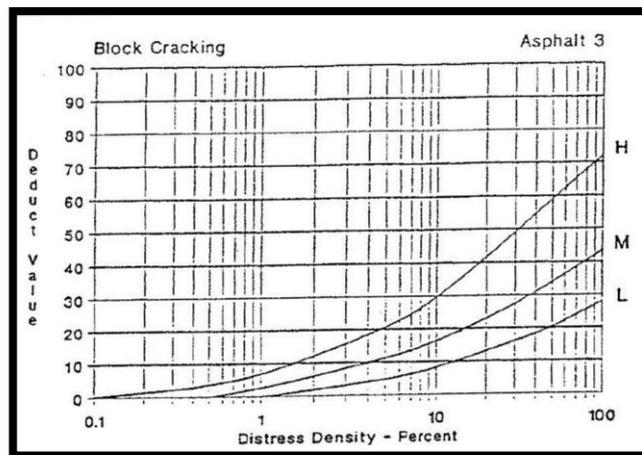
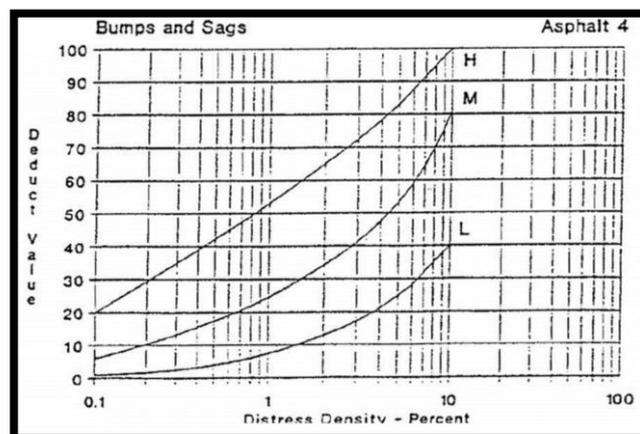
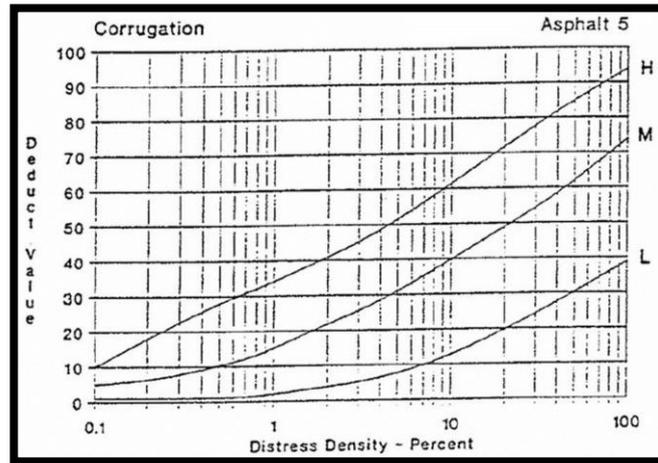
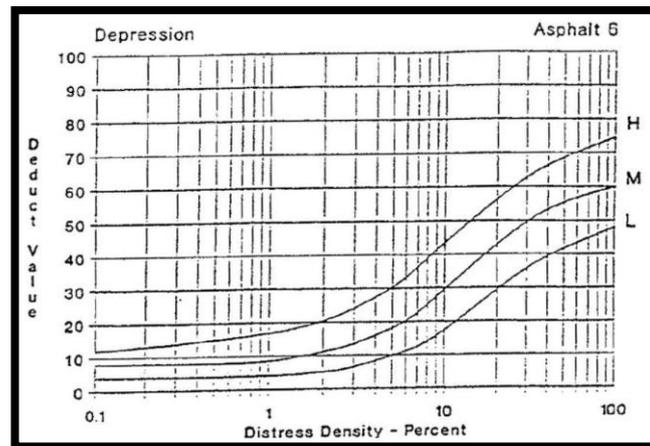
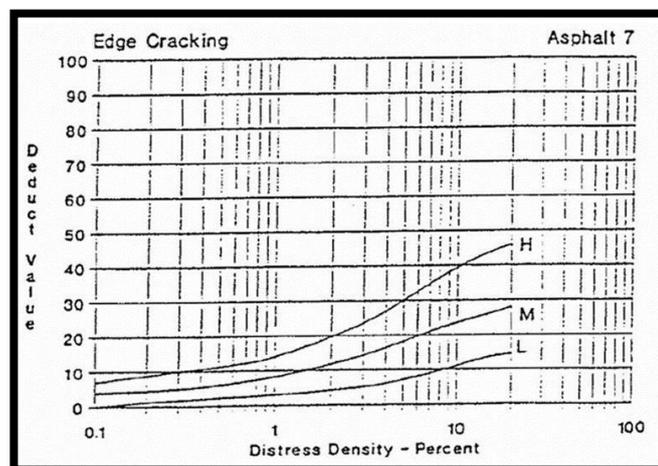
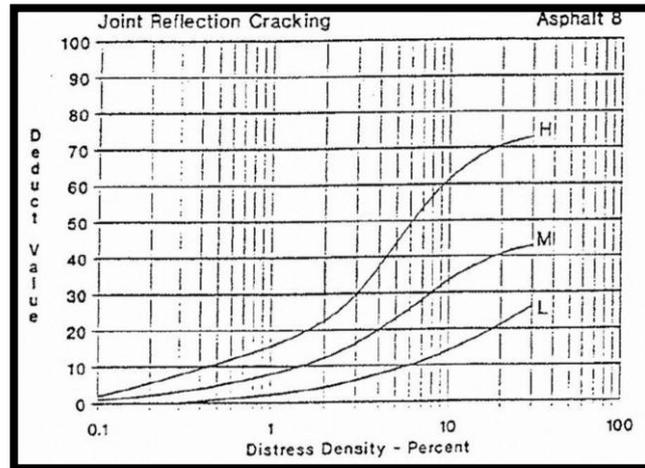
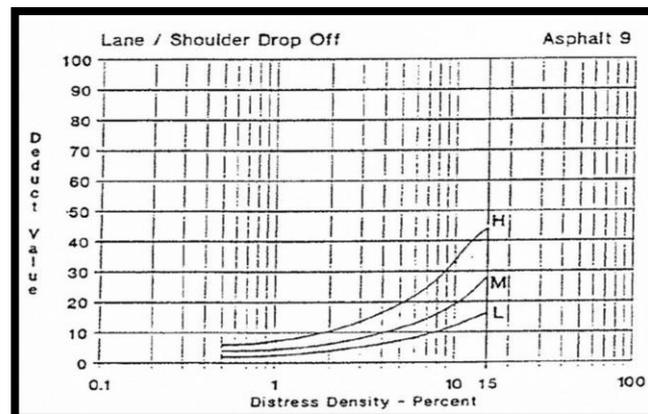
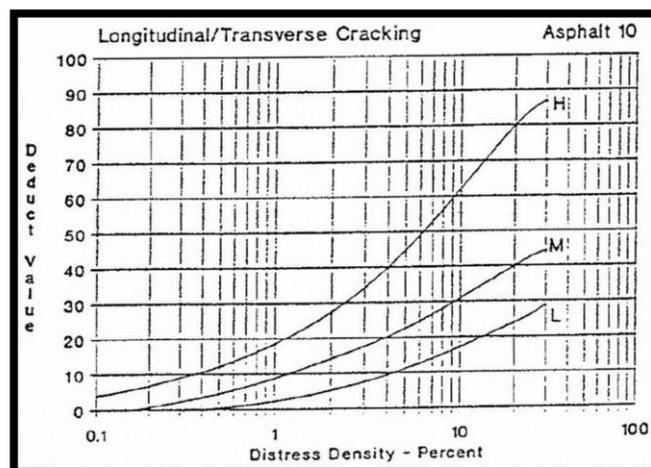
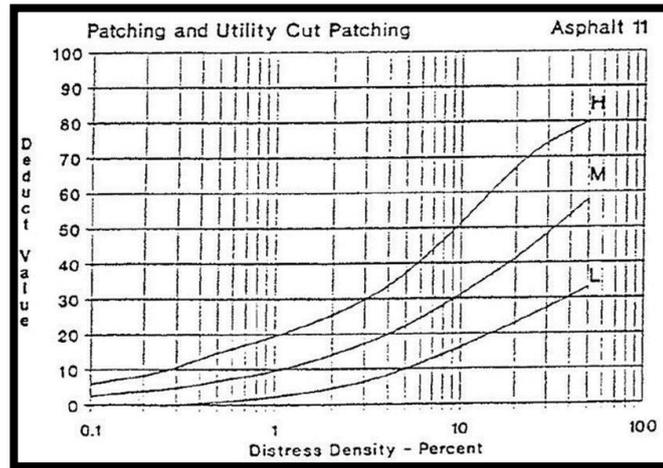
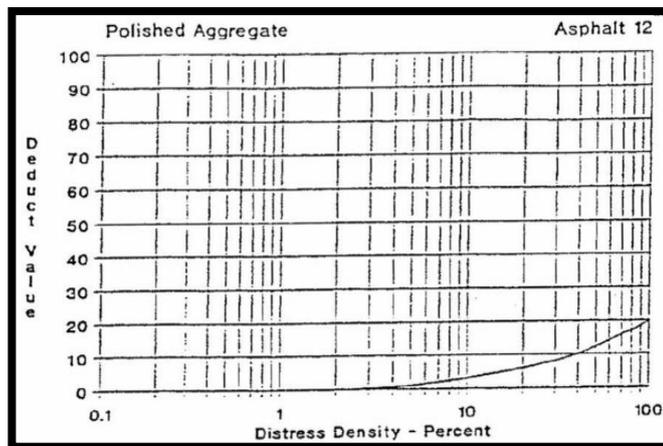
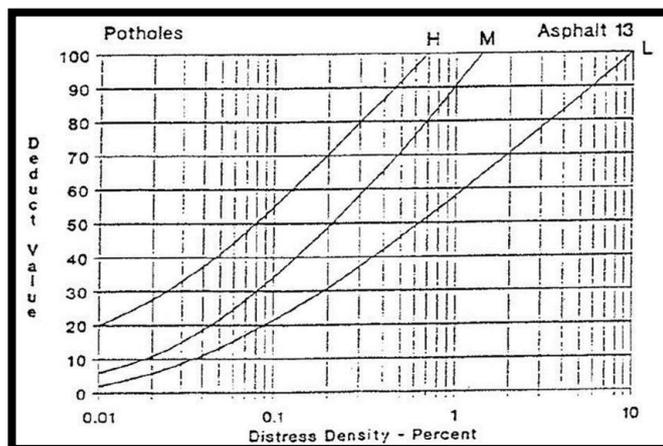
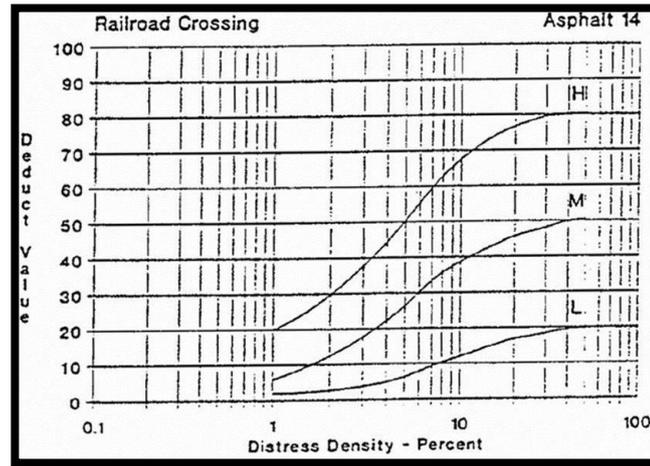
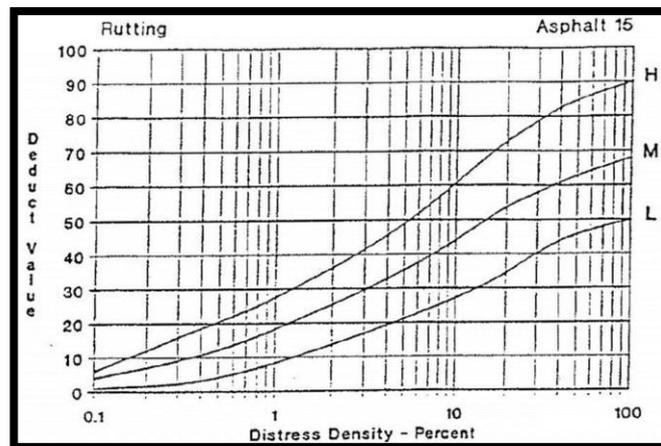
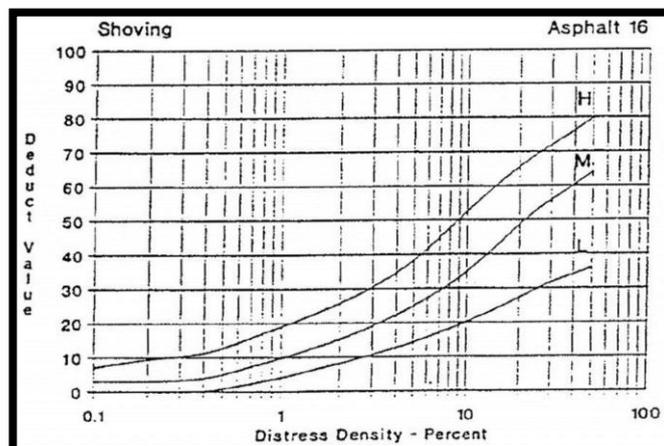
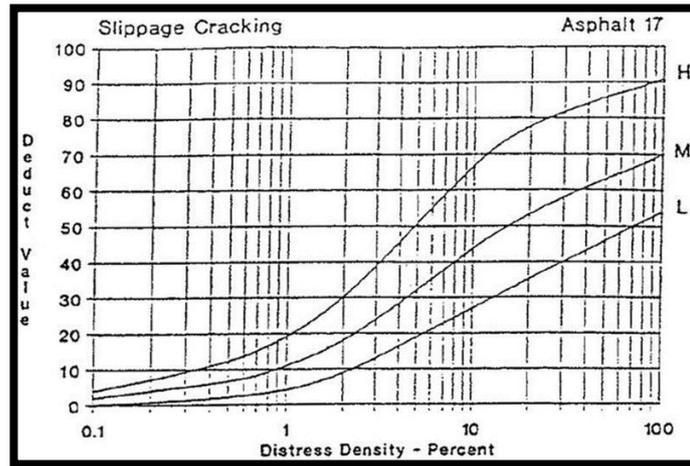
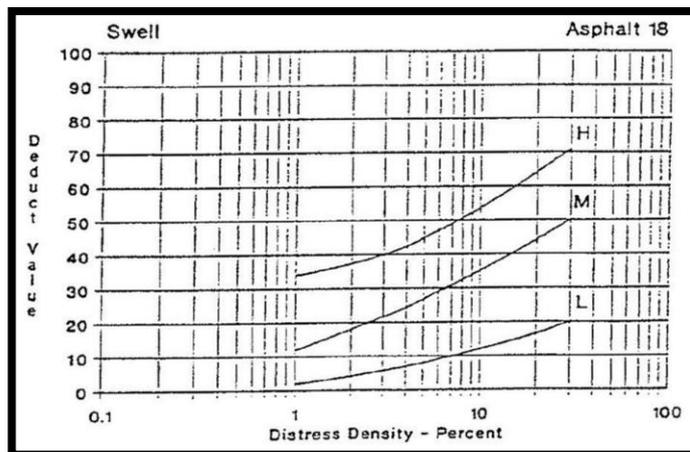
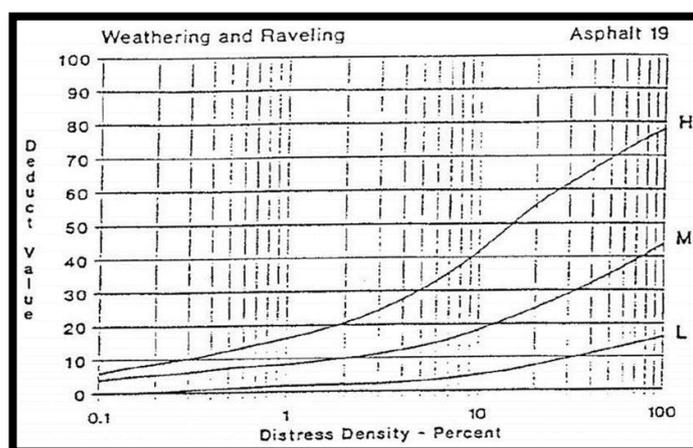
Deduct value adalah nilai pengurangan untuk tiap jenis kerusakan yang diperoleh dari kurva hubungan antara *density* dan *deduct value* (Gambar 3.21 sampai Gambar 3.39). *Deduct value* juga dibedakan atas tingkat kerusakan untuk tiap-tiap jenis kerusakan.

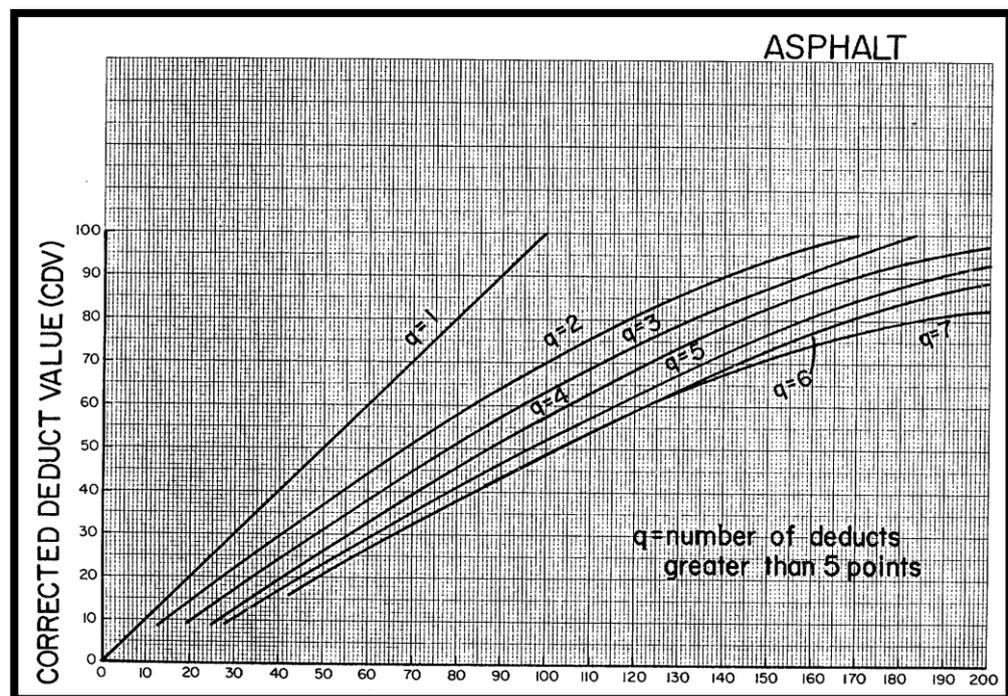
Corrected deduct value (CDV) diperoleh dari kurva hubungan antara nilai TDV dengan nilai CDV dengan pemilihan lengkung kurva sesuai dengan jumlah nilai *individual deduct value* yang mempunyai nilai lebih besar dari 5.

Gambar 3.40 Grafik hubungan antara TDV dengan CDV.

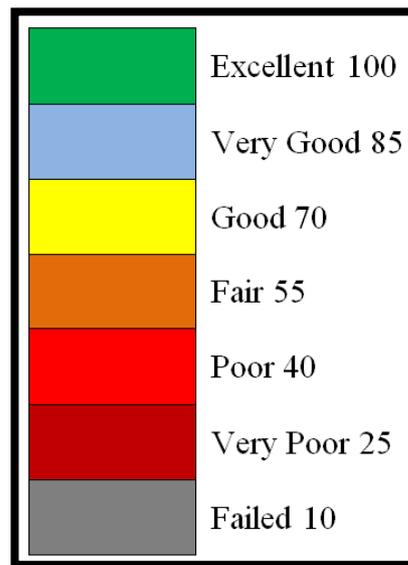
Gambar 3.41 Diagram nilai *PCI*.

Dari nilai *PCI* untuk masing-masing unit penelitian dapat diketahui kualitas lapisan perkerasan unit segmen berdasarkan kondisi tertentu.

Pavement Condition Index (PCI) adalah salah satu sistem penilaian kondisi perkerasan jalan berdasarkan jenis, tingkat kerusakan yang terjadi, dan dapat digunakan sebagai acuan dalam usaha pemeliharaan. Nilai PCI ini memiliki rentang 0 (nol) sampai 100 (seratus) dengan kriteria sempurna (*excellent*), sangat baik (*very good*), baik (*good*), sedang (*fair*), jelek (*poor*), sangat jelek (*very poor*), dan gagal (*failed*).
