ANALISIS KONDISI KERUSAKAN JALAN PADA LAPIS PERMUKAAN MENGUNAKAN METODE *PAVEMENT CODITION INDEX* (PCI)

(Studi Kasus Ruas Jalan Berbah Prambanan Kabupaten Sleman, Daerah Istimewa
Yogyakarta)

Muhammad Awaludin Yusuf¹, Anita Rahmawati² S. T., M. Sc, Emil Adly³ S. T., M. Eng

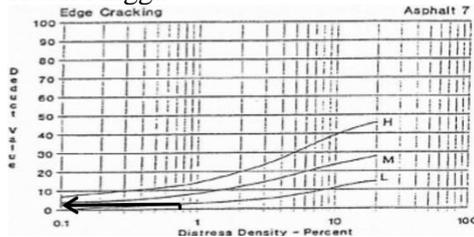
Gambar 5.1 Grafik Deduct Value (Retak Pinggir)

1. Retak Pinggir

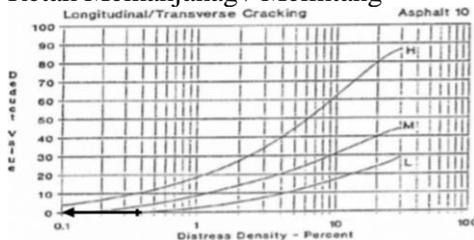
Gambar 5.1 Grafik Deduct Value (Memanjang/Melintang)

2. Retak Memanjang / Melintang

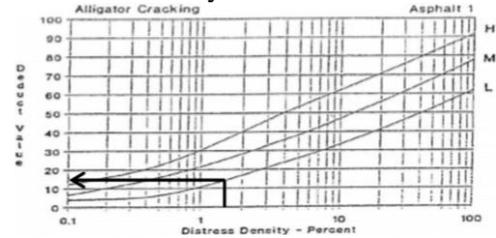
Gambar 5.1 Grafik Deduct Value (Retak Kulit Buaya)

3. Retak Kulit Buaya

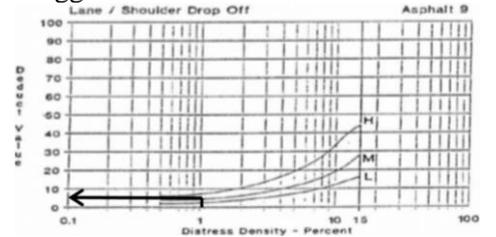
Gambar 5.1 Grafik Deduct Value (Pinggir Jalan Turun Vertikal)

4. Pinggir Jalan Turun Vertikal

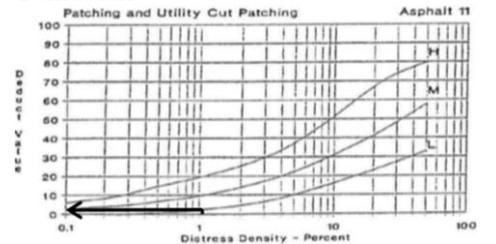
Gambar 5.1 Grafik Deduct Value (Tambalan)

5. Tambalan

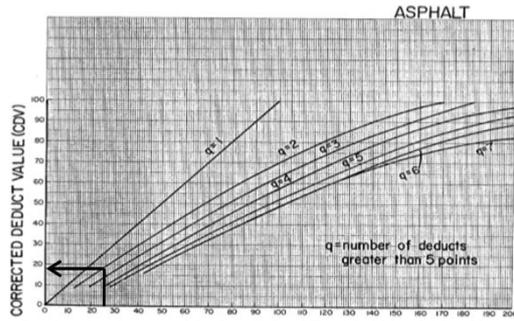
Gambar 5.6 Corrected Deduct Value STA 15+000 s/d 15+100

Pada Gambar CDV diatas terdapat nilai pengurang terkoreksi maksimum (CDV) pada STA 15+000 s/d 15+100 adalah 18.

Dari hasil Tabel *Corrected Deduct Value* kemudian dimasukkan ke Grafik *Total Deduct Value* (TDV) seperti pada Gambar 5.6

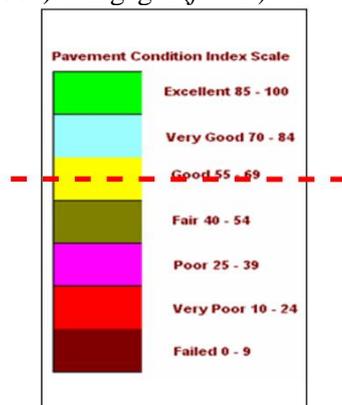
Gambar 5.7 Kualifikasi kualitas Perkerasan Menurut Nilai PCI
Sumber : Pemeliharaan Jalan Raya (hary Christady Hardiyatmo),2007

Nilai PCI masing-masing unit penelitian dapat mengetahui kualitas lapis perkerasan unit segmen berdasarkan kondisi tertentu yaitu sempurna (*excellent*), sangat baik (*very good*), baik (*good*), Sedang (*fair*), jelek (*poor*), jelek sekali (*very poor*) dan gagal (*failed*)

Nilai indeks kondisi perkerasan (PCI) rata rata ruas jalan Berbah Prambanan, Sleman adalah 62.12 % yang termasuk dalam kategori BAIK (*good*). Nilai rata-rata untuk setiap jenis kerusakan :
