TUGAS AKHIR

**PENILAIAN RISIKO KETERLAMBATAN PADA
PELAKSANAAN PROYEK PEMBANGUNAN PERUMAHAN
CLUSTER VERDI SUMMARECON SERPONG**

**PROGRAM STUDI TEKNIK SIPIL FAKULTAS TEKNIK
UNIVERSITAS MUHAMMADIYAH YOGYAKARTA**

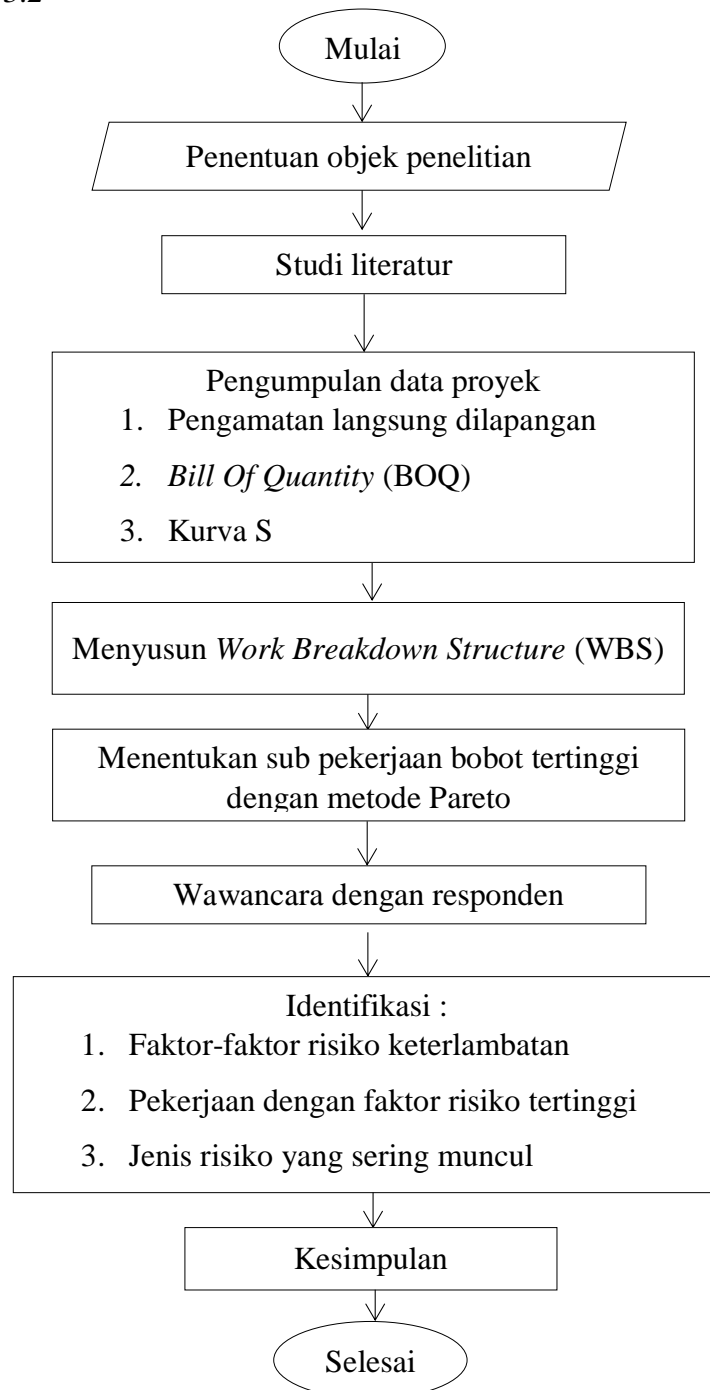
Gambar 3.2 Bagan alir penelitian

Tahapan penelitian secara skematis dalam bentuk diagram alir dapat dilihat pada gambar 3.2

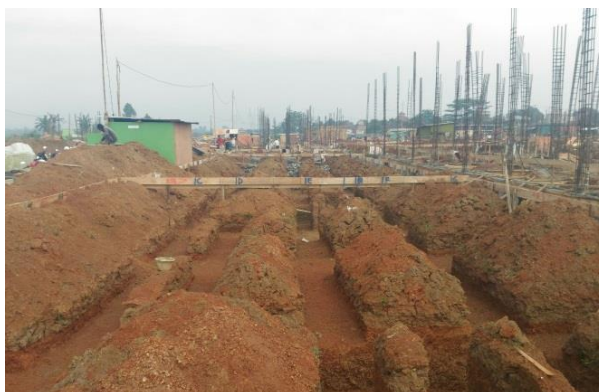
Gambar 4.1 Hasil pekerjaan *bouwplank*

Pada sub pekerjaan *bouwplank*, galian pondasi dan *groundtank* potensi kejadian dalam pelaksanaan yaitu pemasangan papan *bouwplank* yang tidak siku akibat pengukuran yang kurang presisi. Hal itu tentu saja berdampak pada pondasi bangunan menjadi tidak siku. Oleh sebab itu, pekerjaan *bouwplank* harus diulang dan diperbaiki. Hal itu tentu saja menambah waktu pelaksanaan pekerjaan.

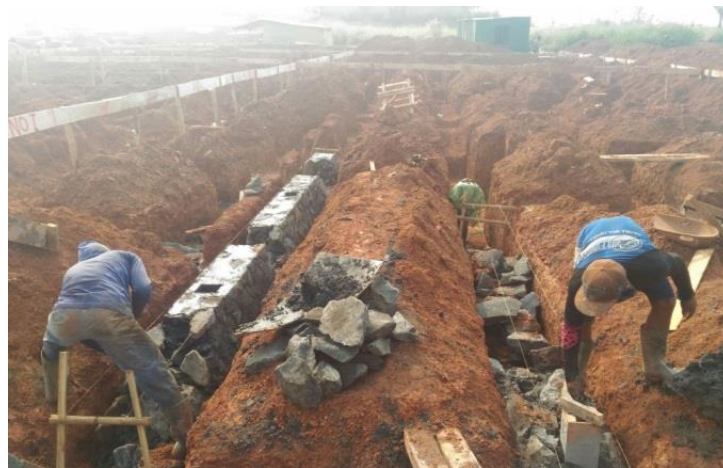
Gambar 4.2 Pemasangan pondasi batu kali

Pada sub pekerjaan pemasangan pondasi batu kali terdapat dua potensi kejadian terhadap dampak, yaitu pekerjaan yang dikerjakan tidak sesuai dengan standar spesifikasi seperti ukuran dari pondasi yang tidak sesuai dengan gambar sehingga berdampak pekerjaan harus diulang dan terdapat potensi kejadian lubang dan lebar galian yang tidak sesuai dengan gambar rencana sehingga pekerjaan

tersebut harus dikerjakan ulang sesuai rencana gambar. Hal itu tentu saja berdampak pada waktu pelaksanaan pekerjaan yang menjadi lebih lama.

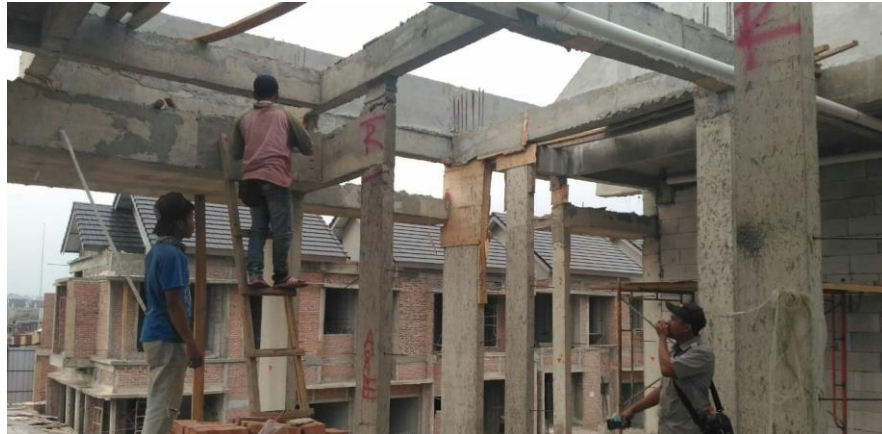
Gambar 4.3 Perbaikan pada beton yang keropos

Dalam sub pekerjaan pengecoran kolom praktis, terdapat potensi kejadian ukuran kolom yang terlalu kecil sehingga beton menjadi keropos.

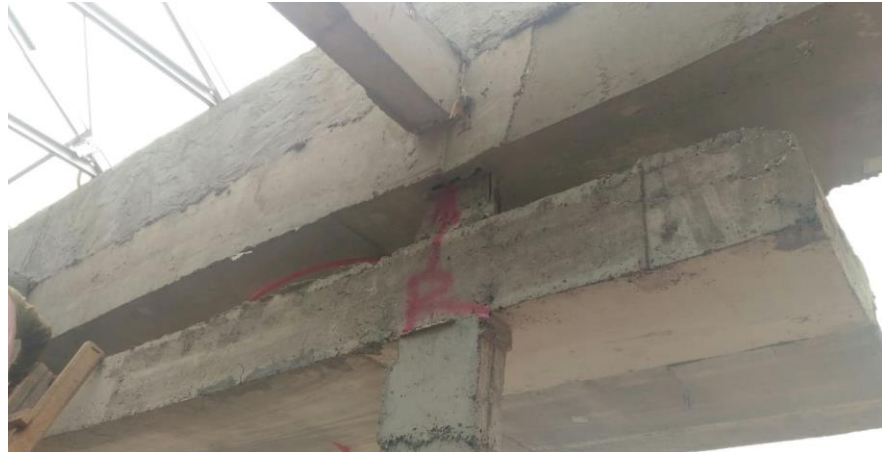
Gambar 4.4 Beton yang menjadi keropos

Selanjutnya, pada sub pekerjaan pengecoran *pedestal* kolom, dan pengecoran kolom terdapat tiga potensi kejadian, yaitu pengecoran yang kurang padat akibat dimensi pembesian yang terlalu besar dan jarak dengan bekisting

terlalu dekat, material pengecoran banyak yang tumpah, serta penambahan air pada saat pengecoran yang terlalu banyak. Dampak-dampak tersebut adalah beton menjadi keropos, pembersihan material pengecoran yang tumpah sehingga membutuhkan waktu tambahan dalam pelaksanaan, dan mutu beton menjadi tidak sesuai standar spesifikasi. Ketiga potensi kejadian tersebut tentu saja merugikan dari segi biaya, waktu, dan mutu.

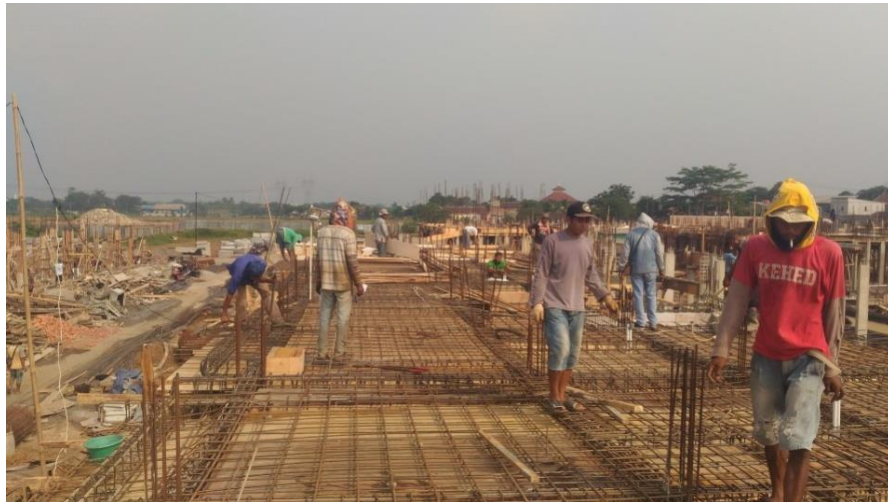
Gambar 4.5 Pemasangan bekisting pada plat lantai

Pada sub pekerjaan pemasangan bekisting plat lantai terdapat potensi kejadian, yaitu jumlah pekerja yang kurang dan *scaffolding* serta penguat

bekisting yang kurang sehingga menimbulkan dampak pekerjaan yang tidak bisa selesai tepat waktu. Oleh sebab itu, bekisting harus diperbaiki sehingga memerlukan waktu tambahan dalam pelaksanaan.

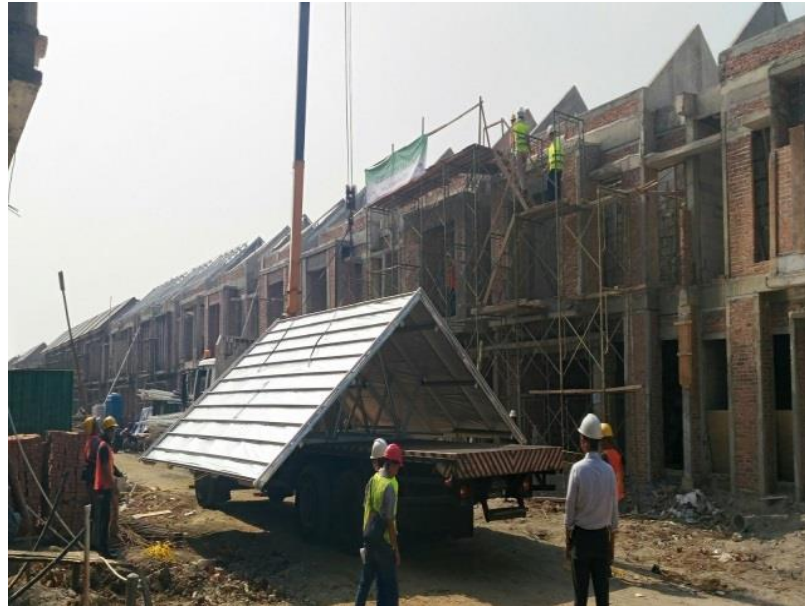
Gambar 4.7 Pemasangan penutup atap

Kemudian, pada sub pekerjaan pemasangan penutup atap terdapat potensi kejadian, yaitu jumlah pekerja yang kurang sehingga menimbulkan dampak pekerjaan menjadi terlambat.

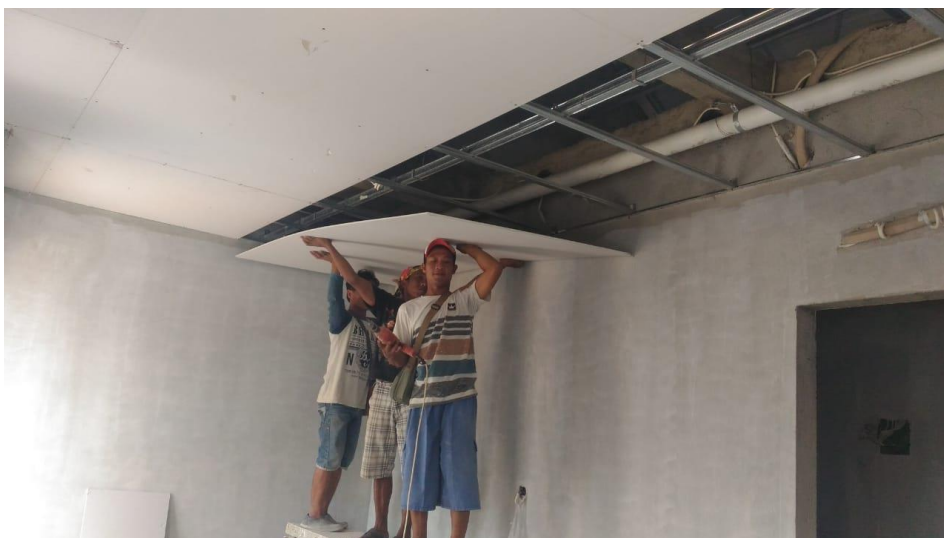
Gambar 4.8 Pemasangan plafond

Pada sub pekerjaan pemasangan plafond *gypsum* terdapat dua potensi kejadian, yaitu pekerjaan yang harus menunggu izin dari pengawas sehingga pekerjaan menjadi terlambat dan pengeboran lubang pada plafond untuk lampu yang tidak sesuai sehingga mengenai rangka baja. Oleh karena itu, plafond harus dibongkar dan diganti. Hal tersebut tentu saja menambah durasi pekerjaan yang dapat menyebabkan pelaksanaan pekerjaan menjadi terlambat.

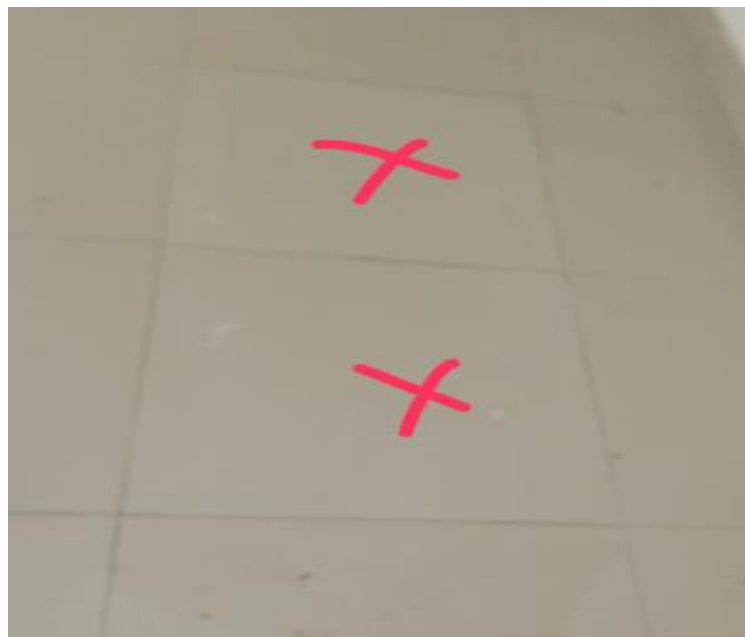
Gambar 4.10 Keramik yang tidak sesuai dengan pemesanan

Kemudian, terdapat potensi kejadian keramik yang tidak sesuai dengan pesanan seperti warna keramik yang berbeda-beda. Oleh sebab itu, harus dilakukan pemesanan ulang dengan waktu lama sehingga waktu pelaksanaan proyek terhambat.

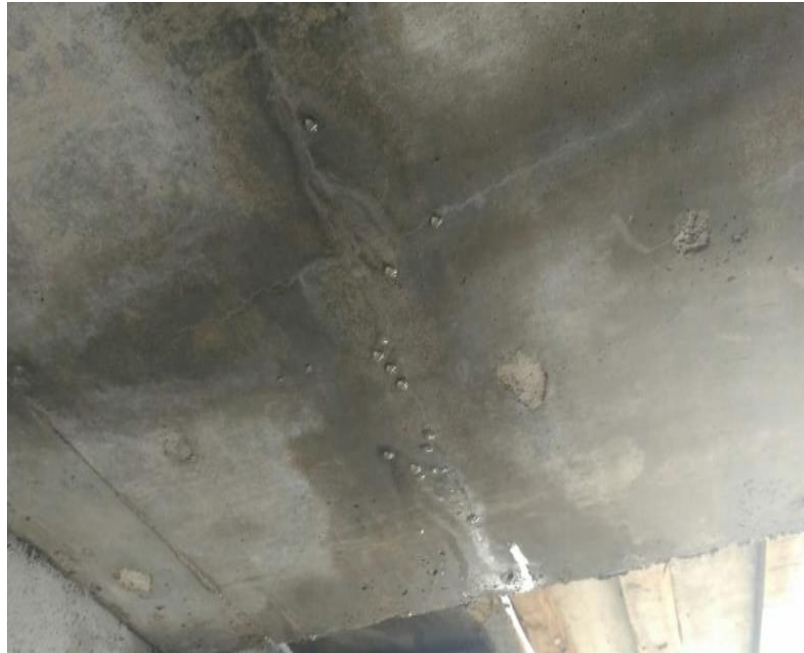
Gambar 4.12 Kebocoran pada area yang belum dilakukan *waterproffing*

Pada sub pekerjaan pemasangan keramik lantai pada ruangan dan kamar mandi terdapat potensi-potensi kejadian, yaitu pekerjaan yang tertunda karena harus menunggu pekerjaan yang lain sehingga menimbulkan dampak pekerjaan menjadi terlambat dan terdapat pula potensi kebocoran pada beberapa area karena belum dilakukan pekerjaan *waterproofing* sehingga menyebabkan dampak area yang bocor harus dibongkar dan diperbaiki. Hal tersebut tentu saja berdampak pada waktu pelaksanaan dan biaya yang dikeluarkan.

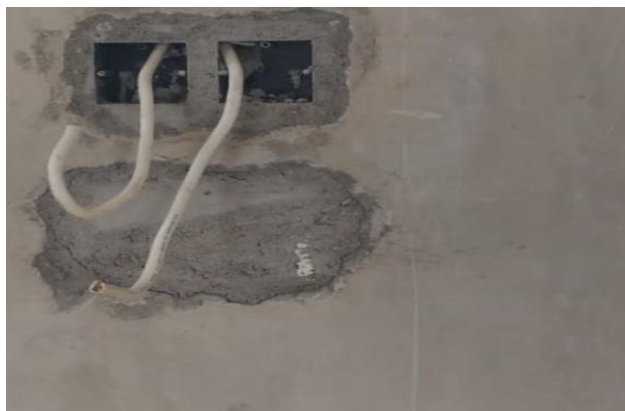
Gambar 4.13 Perubahan lokasi stopkontak

Pada sub pekerjaan pemasangan instalasi listrik terdapat potensi-potensi kejadian, yaitu sering adanya perubahan lokasi dari stopkontak, lubang lampu dan lain-lain yang menyebabkan dinding dibongkar, plafond harus dicat ulang, dan dinding harus diplester atau diaci ulang pada bekas pemindahan lokasi. Hal-hal tersebut tentu saja memperpanjang durasi pekerjaan.

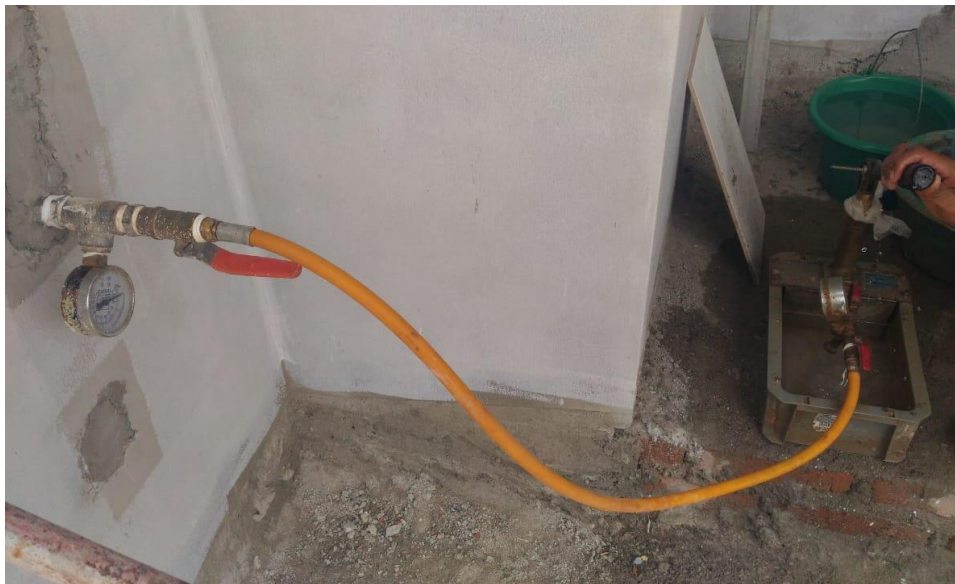
4.14 Pengujian tekanan pada instalasi pipa

Pada sub pekerjaan pemasangan instalasi air bersih, pemasangan instalasi air kotor, serta pemasangan instalasi *drain* AC dan *sparing* pipa terdapat potensi kejadian, yaitu kebocoran pada pipa. Oleh sebab itu, harus dilakukan perbaikan pipa yang tentu saja menambah waktu pelaksanaan pekerjaan.

Kemudian, terdapat potensi kejadian pengujian pipa yang dilaksanakan tidak sesuai dengan jadwal sehingga pekerjaan tersebut selesai lebih lama. Hal itu tentu saja merugikan dari segi waktu.

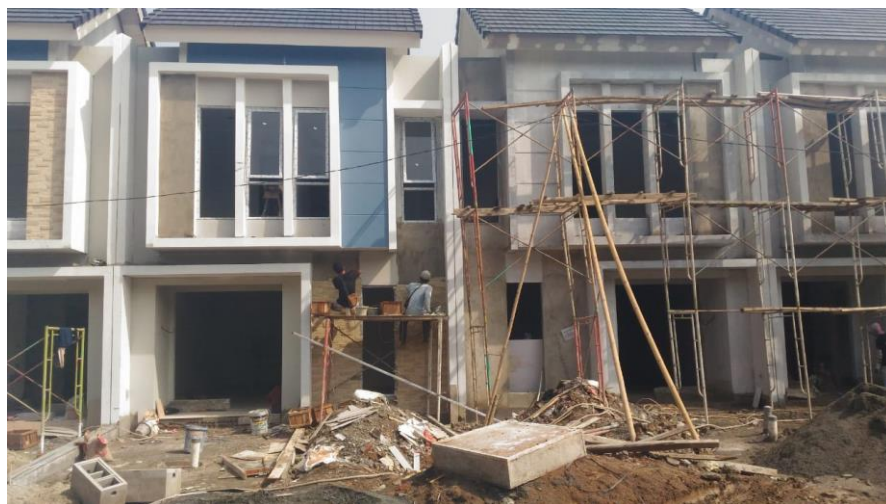
Gambar 4.18 Pemasangan batu alam

Kemudian, pada sub pekerjaan pemasangan batu alam terdapat potensi kejadian, yaitu kondisi cuaca hujan dan beton yang belum di *waterproffing*. Hal itu menyebabkan pekerjaan ditunda dan pekerjaan tersebut tidak lulus pengujian rendam atau basah sehingga harus dilakukan *waterproffing*. Hal tersebut tentu saja merugikan dari aspek waktu dan biaya.
