Evaluasi Pengendalian Mutu pada Pelaksanaan Pembangunan Gedung Delapan Tingkat

Evaluation of Quality Control on Implementation of Eight Level Building Development

Muhammad Adi Gunawan Mulyadi, M. Heri Zulfiar

Jurusan Teknik Sipil, Fakultas Teknik, Universitas Muhammadiyah Yogyakarta

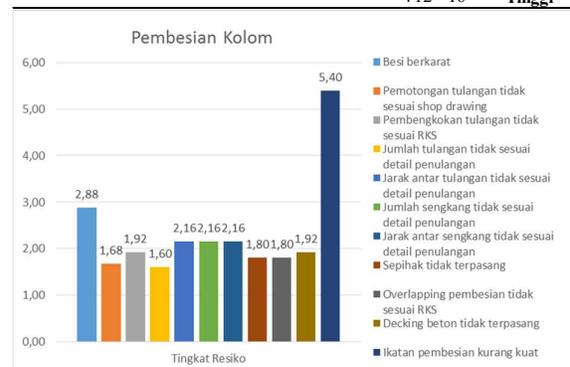
Gambar 1 Grafik penilaian pembesian kolom

Tabel 1 Hasil penilaian penyimpangan mutu pada pekerjaan pembesian kolom.

NO	Potensi Penyimpangan Mutu	Tingkat Resiko
1	Besi berkarat	2,88
2	Pemotongan tulangan tidak sesuai shop drawing	1,68
3	Pembengkokan tulangan tidak sesuai RKS	1,92
4	Jumlah tulangan tidak sesuai detail penulangan	1,60
5	Jarak antar tulangan tidak sesuai detail penulangan	2,16
6	Jumlah sengkang tidak sesuai detail penulangan	2,16
7	Jarak antar sengkang tidak sesuai detail penulangan	2,16
8	Sepihak tidak terpasang	1,80
9	Overlapping pembesian tidak sesuai RKS	1,80
10	Decking beton tidak terpasang	1,92
11	Ikatan pembesian kurang kuat	5,40
Nilai rata-rata		2,32
Kategori Level		: 1 - 4 Rendah
		: 5 - 11 Sedang
		: 12 - 16 Tinggi

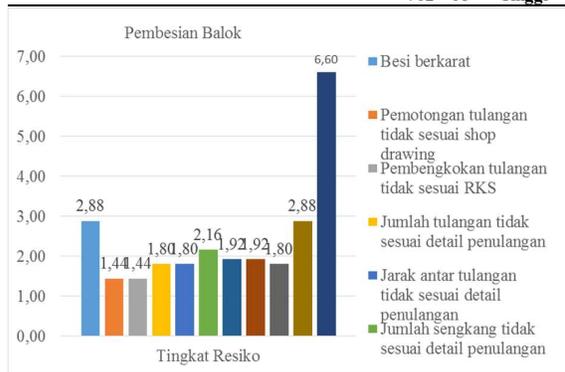
Gambar 2 Grafik penilaian pembesian balok

Pada Tabel 2 disajikan hasil penilaian penyimpangan mutu pada pekerjaan balok. Berdasarkan analisis, didapatkan hasil bahwa tingkat resiko pembesian balok tergolong sedang.

NO	Potensi Penyimpangan Mutu	Tingkat Resiko
1	Besi berkarat	2,88
2	Pemotongan tulangan tidak sesuai shop drawing	1,44
3	Pembengkokan tulangan tidak sesuai RKS	1,44
4	Jumlah tulangan tidak sesuai detail penulangan	1,80
5	Jarak antar tulangan tidak sesuai detail penulangan	1,80
6	Jumlah sengkang tidak sesuai detail penulangan	2,16
7	Jarak antar sengkang tidak sesuai detail penulangan	1,92
8	Sepihak tidak terpasang	1,92
9	Overlapping pembesian tidak sesuai RKS	1,80
10	Decking beton tidak terpasang	2,88
11	Ikatan pembesian kurang kuat	6,60
Nilai rata-rata		2,42
Kategori Level		: 1 - 4 Rendah
		: 5 - 11 Sedang
		: 12 - 16 Tinggi

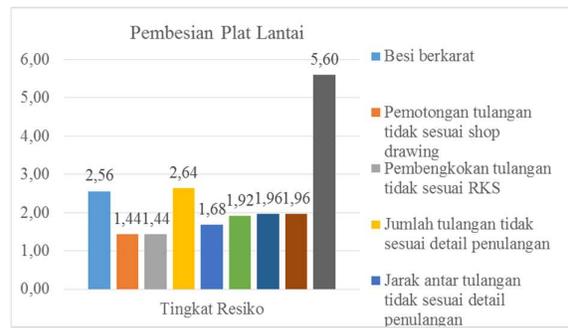
Gambar 3 Grafik penilaian pembesian plat lantai

Pada Tabel 3 disajikan hasil penilaian penyimpangan mutu pada pekerjaan plat lantai. Berdasarkan analisis, didapatkan hasil bahwa tingkat resiko plat lantai tergolong sedang.

NO	Potensi Penyimpangan Mutu	Tingkat Resiko
1	Besi berkarat	2,56
2	Pemotongan tulangan tidak sesuai shop drawing	1,44
3	Pembengkokan tulangan tidak sesuai RKS	1,44
4	Jumlah tulangan tidak sesuai detail penulangan	2,64
5	Jarak antar tulangan tidak sesuai detail penulangan	1,68
6	Cakar ayam tidak terpasang	1,92
7	Overlapping pembesian tidak sesuai RKS	1,96
8	Decking beton tidak terpasang	1,96
9	Ikatan pembesian kurang kuat	5,60
Nilai rata-rata		2,36
Kategori Level		: 1 - 4 Rendah
		: 5 - 11 Sedang
		: 12 - 16 Tinggi

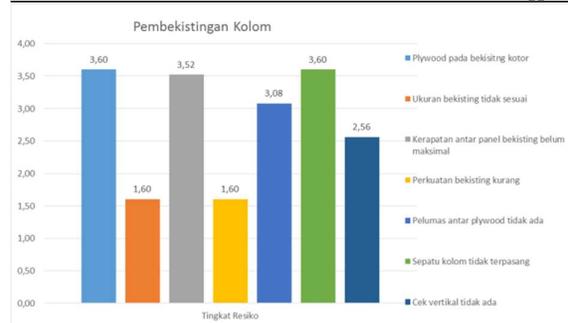
Gambar 4 Grafik penilaian bekisting kolom

Pada Tabel 4 disajikan hasil penilaian penyimpangan mutu pada pekerjaan bekisting kolom. Berdasarkan analisis, didapatkan hasil bahwa tingkat resiko bekisting kolom tergolong sedang.

NO	Potensi Penyimpangan Mutu	Tingkat Resiko
1	Plywood pada bekisting kotor	3,60
2	Ukuran bekisting tidak sesuai	1,60
3	Kerapatan antar panel bekisting belum maksimal	3,52
4	Perkuatan bekisting kurang	1,60
5	Pelumas antar plywood tidak ada	3,08
6	Sepatu kolom tidak terpasang	3,60
7	Cek vertikal tidak ada	2,56
Nilai rata-rata		2,79
Kategori Level		: 1 - 4 Rendah
		: 5 - 11 Sedang
		: 12 - 16 Tinggi

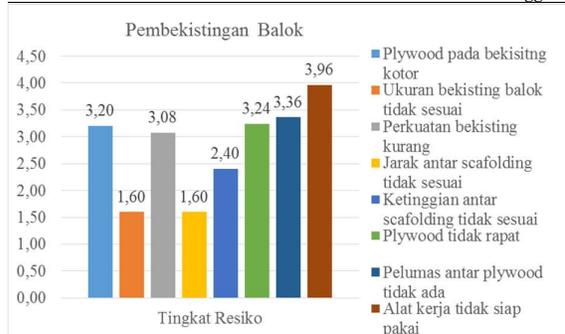
Gambar 5 Grafik penilaian bekisting balok

Pada Tabel 5 disajikan hasil penilaian penyimpangan mutu pada pekerjaan bekisting balok. Berdasarkan analisis, didapatkan hasil bahwa tingkat resiko bekisting balok tergolong sedang.

NO	Potensi Penyimpangan Mutu	Tingkat Resiko
1	Plywood pada bekisting kotor	3,20
2	Ukuran bekisting balok tidak sesuai	1,60
3	Perkuatan bekisting kurang	3,08
4	Jarak antar scaffolding tidak sesuai	1,60
5	Ketinggian antar scaffolding tidak sesuai	2,40
6	Plywood tidak rapat	3,24
7	Pelumas antar plywood tidak ada	3,36
8	Alat kerja tidak siap pakai	3,96
Nilai rata-rata		2,81
Kategori Level		: 1 - 4 Rendah : 5 - 11 Sedang : 12 - 16 Tinggi

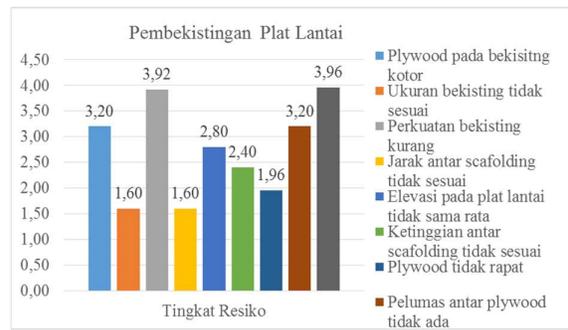
Gambar 6 Grafik penilaian bekisting plat

Pada Tabel 6 disajikan hasil penilaian penyimpangan mutu pada pekerjaan bekisting plat. Berdasarkan analisis, didapatkan hasil bahwa tingkat resiko bekisting plat tergolong sedang.

NO	Potensi Penyimpangan Mutu	Tingkat Resiko
1	Plywood pada bekisting kotor	3,20
2	Ukuran bekisting tidak sesuai	1,60
3	Perkuatan bekisting kurang	3,92
4	Jarak antar scaffolding tidak sesuai	1,60
5	Elevasi pada plat lantai tidak sama rata	2,80
6	Ketinggian antar scaffolding tidak sesuai	2,40
7	Plywood tidak rapat	1,96
8	Pelumas antar plywood tidak ada	3,20
9	Alat kerja tidak siap pakai	3,96
Nilai rata-rata		2,74
Kategori Level		: 1 - 4 Rendah : 5 - 11 Sedang : 12 - 16 Tinggi

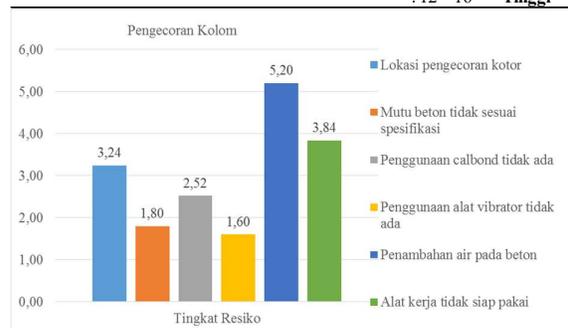
Gambar 7 Grafik penilaian pengecoran

Pada Tabel 7 disajikan hasil penilaian penyimpangan mutu pada pekerjaan pengecoran kolom. Berdasarkan analisis, didapatkan hasil bahwa tingkat resiko pengecoran kolom tergolong sedang.

NO	Potensi Penyimpangan Mutu	Tingkat Resiko
1	Lokasi pengecoran kotor	3,24
2	Mutu beton tidak sesuai spesifikasi	1,80
3	Penggunaan calbond tidak ada	2,52
4	Penggunaan alat vibrator tidak ada	1,60
5	Penambahan air pada beton	5,20
6	Alat kerja tidak siap pakai	3,84
Nilai rata-rata		3,03
Kategori Level		: 1 - 4 Rendah : 5 - 11 Sedang : 12 - 16 Tinggi

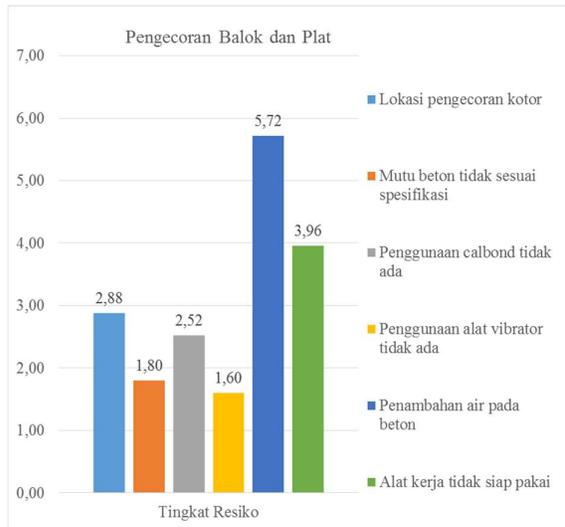
Gambar 8 Grafik penilaian pengecoran balok dan plat

Pada Tabel 8 disajikan hasil penilaian penyimpangan mutu pada pekerjaan pengecoran balok dan lantai. Berdasarkan analisis, didapatkan hasil bahwa tingkat resiko pengecoran balok dan lantai tergolong sedang.

NO	Potensi Penyimpangan Mutu	Tingkat Resiko
1	Lokasi pengecoran kotor	2,88
2	Mutu beton tidak sesuai spesifikasi	1,80
3	Penggunaan calbond tidak ada	2,52
4	Penggunaan alat vibrator tidak ada	1,60
5	Penambahan air pada beton	5,72
6	Alat kerja tidak siap pakai	3,96
Nilai rata-rata		3,08
Kategori Level		: 1 - 4 Rendah
		: 5 - 11 Sedang
		: 12 - 16 Tinggi

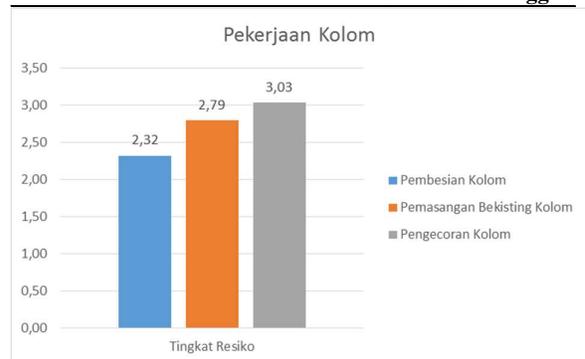
Gambar 9 Grafik penilaian pekerjaan kolom

No	Jenis Pekerjaan	Tingkat Resiko
1	Pembesian Kolom	2,32
2	Pemasangan Bekisting Kolom	2,79
3	Pengecoran Kolom	3,03
Nilai rata-rata		2,71
Kategori Level		: 1 - 8 Rendah
		: 9 - 16 Sedang
		: 17 - 25 Tinggi

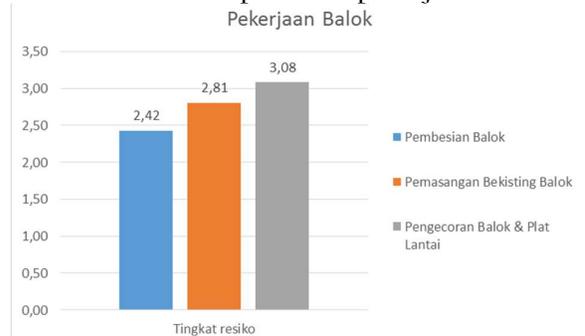
Gambar 10 Grafik penilaian pekerjaan balok

No	Jenis Pekerjaan	Tingkat Resiko
1	Pembesian Balok	2,42
2	Pemasangan Bekisting Balok	2,81
3	Pengecoran Balok & Plat Lantai	3,08
Nilai rata-rata		2,77

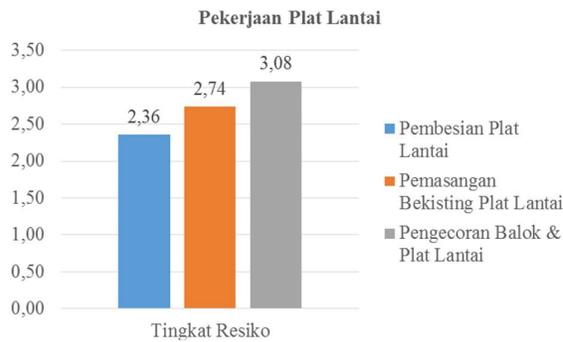
Gambar 11 Grafik penilaian pekerjaan plat lantai

No	Jenis Pekerjaan	Tingkat Resiko
1	Pembesian Plat Lantai	2,36
2	Pemasangan Bekisting Plat Lantai	2,74
3	Pengecoran Balok & Plat Lantai	3,08
Nilai rata-rata		2,72
