PENGAMATAN PRIBADI TERHADAP TANGGUNG JAWAB PEMILIK/PENGHUNI

Nama Bangunan : Gedung University Residence Putri Universitas Muhammadiyah Yogyakarta

Lokasi : Jalan rajawali, Tamantirto, Kasihan, Bantul, Yogyakarta

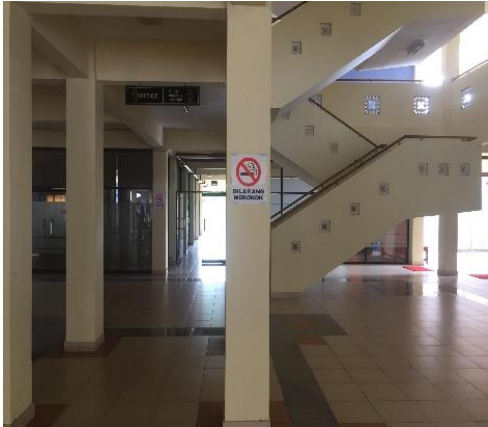
No.	Keterangan pengamatan	Gambar
2.	<ul style="list-style-type: none">• Sistem proteksi kebakran seperti hydran tidaklah berfungsi, maka dari itu pengelola tidak memeriksa secara berkala• pada bangunan ini tidak diperbolehkan merokok• tanda pemberitahuan dilarang merokok ada

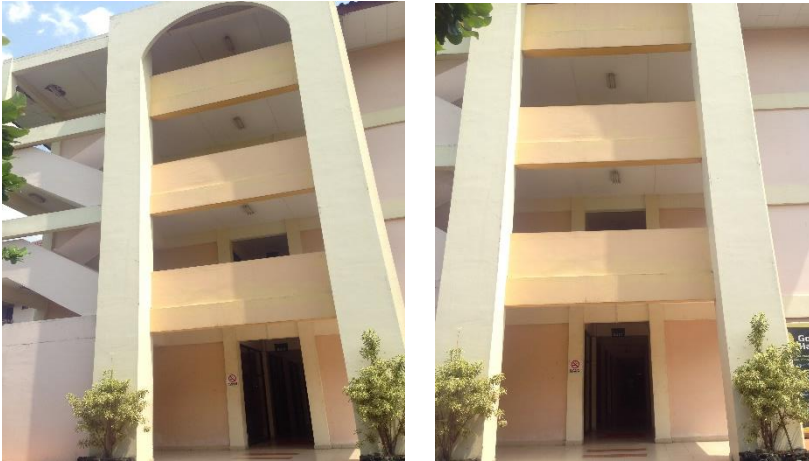
No.	Keterangan	Gambar
1.	<ul style="list-style-type: none">• Dari tampak luar tidak ada tanda pemberitahuan jalur tengah• Tidak ada tanda arah untuk instansi pemadam kebakaran bila terjadinya bencana kebakaran

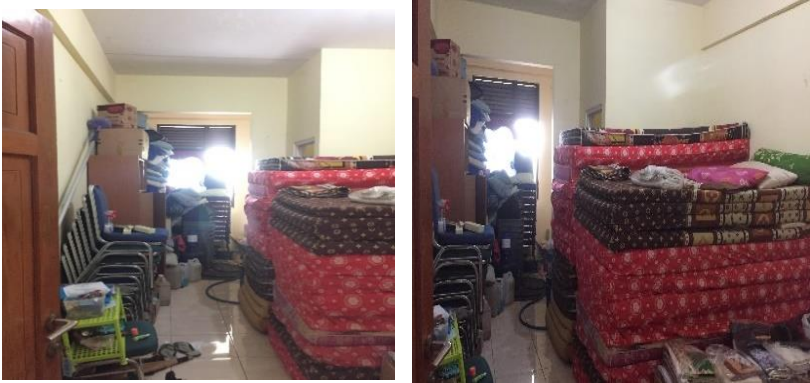
No.	Keterangan	Gambar
1.	<ul style="list-style-type: none">• Pemilik/pengelola tidak menyediakan deflektor pada ruangan penyimpan barang/gudang.• Menurut pengelola, pemilik tidak menyediakan ruangan penyimpan barang/gudang, akan tetapi ruangan tersebut diganti dengan kamar yang tidak terpakai.• Ruangan penyimpan barang/gudang diisi barang” seperti kasur, kursi, lemari dan lain lain

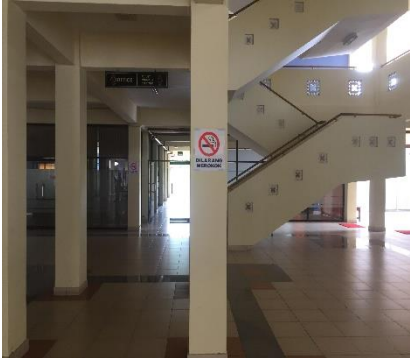
No	Aspek penilaian	Nilai					Keterangan	Gambar
		SK	K	C	B	SB		
1	<ul style="list-style-type: none"> • Setiap alat, peralatan, susunan, atau setiap ketentuan lain yang dipersyaratkan, harus terus dipelihara sesuai dengan penerapan dan persyaratan • Ketentuan keselamatan jiwa yang sudah ada harus sesuai dengan persyaratan untuk kontruksi baru • Setiap alat, peralatan, susunan, atau setiap ketentuan lain harus diperiksa secara berkala untuk memastika pemeliharannya • Pemeliharaan, pemeriksaan, dan pengujian harus dilakukan di bawah supervisi petugas • Perencanaan darurat harus ditinjau ulang dan diperbaharui setiap tahun. • Pemilik harus menyediakan denah lantai untuk instansi pemadam kebakaran 	Baik”B”					<ul style="list-style-type: none"> • Sistem proteksi kebaran seperti hydran tidaklah berfungsi, jadi pemilik/pengelola gedung tidak memeriksa secara berkala.

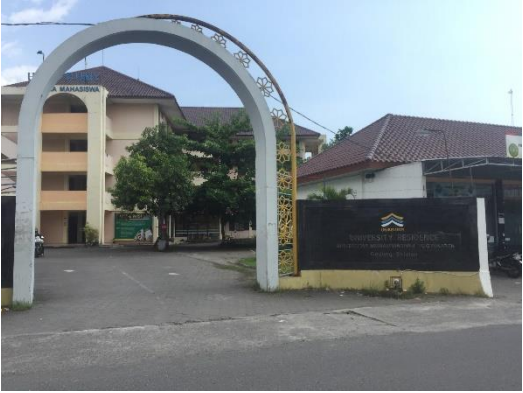
No	Aspek penilaian	Nilai					Keterangan	Gambar
		SK	K	C	B	SB		
1	<ul style="list-style-type: none"> Bangunan gedung baru dan yang sudah ada harus mempunyai alamat yang disetujui, tampak dan dapat dibaca dengan jelas Nomor alamat harus dengan latar belakang yang menyolok Nomor alamat harus dengan huruf alphabet 	Sangat Baik"SB"					<ul style="list-style-type: none"> Nomor bangunan tidaklah ada, tetapi nomor alamat sangat jelas

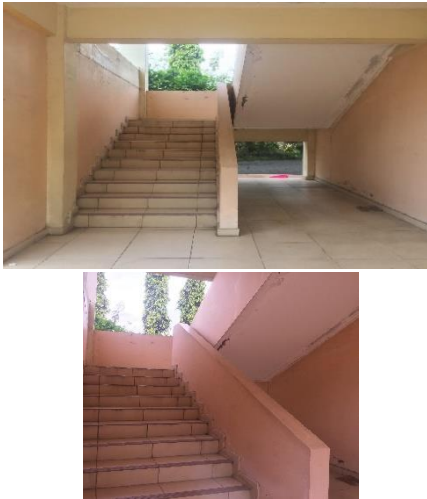
No	Aspek Penilaian	Nilai					Keterangan	Gambar
		SK	K	C	B	SB		
1	<ul style="list-style-type: none"> Tangga harus disediakan dengan tanda pengenal khusus di dalam ruangan pada setiap border lantai Penandaan harus menunjukan level lantai Penandaan harus menunjukan level lantai dan arah ke eksit pelepasan Penandaan harus di cat atau dituliskan pada dinding atau pada penandaan terpisah yang terpasang kuat pada dinding Huruf dan penomeran harus tebal dan menyolok Angka level lantai harus ditempatkan ditengah-tengah penandaan dengan tinggi angka minimum 12,5 cm Level lantai terbawah dan teratas tangga harus ditempatkan pada bagian bawah dari tanda arah dengan tinggi 2,5 cm dengan huruf besar yang tebal 	Sangat Kurang"SK"					<ul style="list-style-type: none"> Tidak ada tanda pemberitahuan tingkat lantai Tidak ada tanda pengenal khusus di setiap bordder lantai

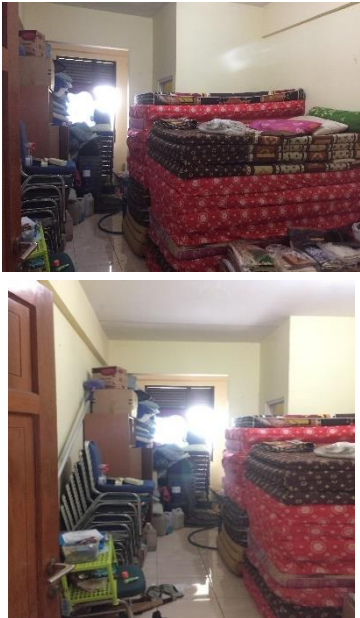
No	Aspek penilaian	Nilai					Keterangan	Gambar
		SK	K	C	B	SB		
1	<ul style="list-style-type: none"> Penyimpanan bahan-bahan mudah terbakar harus rapih Jarak ruangan antar langit-langit bangunan terhadap barang-barang yang mudah terbakar minimal 60 cm dari langit-langit bangunan gedung di daerah tanpa springkler Jarak ruangan antara deflektor dan bagian atas gudang sekurang-kurangnya harus 50 cm lebih Jarak ruangan antara deflektor dan bagian atas guddang diperbolehkan kurang dari 50 cm jika diizinkan oleh standar springkler otomatis Bahan-bahan yang mudah terbakar dilarang disimpan di jalur eksit Bahan yang mudah terbakar harus tidak disimpan di ruang boiler, ruang mekanikal, atau ruang peralatan listrik Bahan-bahan dan pasokan-pasokan untuk memelihara peralatan diperbolehkan dalam ruangan 	Kurang "K"					<ul style="list-style-type: none"> Pemilik/pengelola tidak menyediakan deflektor pada ruangan penyimpan barang/gudang. Menurut pengelola, pemilik tidak menyediakan ruangan penyimpan barang/gudang, akan tetapi ruangan tersebut diganti dengan kamar yang tidak terpakai.

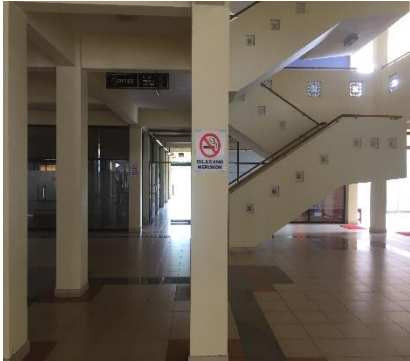
No	Aspek penilaian	Nilai					Keterangan	Gambar
		SK	K	C	B	SB		
1	<ul style="list-style-type: none"> • Setiap alat, peralatan, susunan, atau setiap ketentuan lain yang dipersyaratkan, harus terus dipelihara sesuai dengan penerapan dan persyaratan • Ketentuan keselamatan jiwa yang sudah ada harus sesuai dengan persyaratan untuk kontruksi baru • Setiap alat, peralatan, susunan, atau setiap ketentuan lain harus diperiksa secara berkala untuk memastika pemeliharannya • Pemeliharaan, pemeriksaan, dan pengujian harus dilakukan di bawah supervisi petugas • Perencanaan darurat harus ditinjau ulang dan diperbaharui setiap tahun. • Pemilik harus menyediakan denah lantai untuk instansi pemadam kebakaran 	Baik”B”					<ul style="list-style-type: none"> • Sistem proteksi kebakaran seperti hidran tidaklah berfungsi, maka dari itu pengelola tidak memeriksa secara berkala

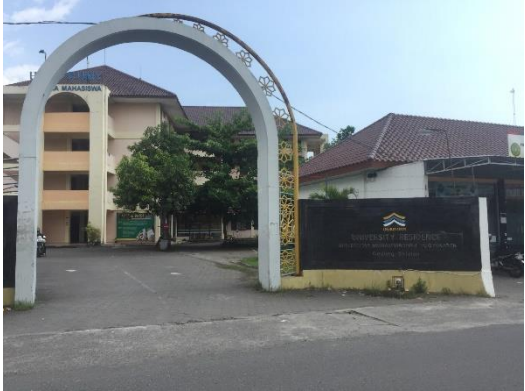
No	Aspek penilaian	Nilai					Keterangan	Gambar
		SK	K	C	B	SB		
1	<ul style="list-style-type: none"> Bangunan gedung baru dan yang sudah ada harus mempunyai alamat yang disetujui, tampak dan dapat dibaca dengan jelas Nomor alamat harus dengan latar belakang yang menyolok Nomor alamat harus dengan huruf alphabet 	Sangat Baik"SB"					<ul style="list-style-type: none"> Nomor bangunan tidaklah ada, tetapi nomor alamat sangat jelas

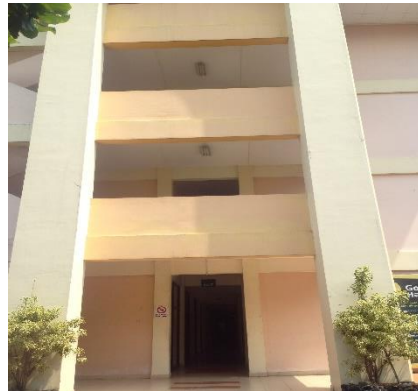
No	Aspek penilaian	Nilai					Keterangan	Gambar
		SK	K	C	B	SB		
1	<ul style="list-style-type: none"> Tanda arah jalur tengah harus dengan huruf merah sekurang-kurangnya 15 cm tingginya dengan latar belakang warna putih bertuliskan "JALUR TENGAH" Tanda peringatan seperti itu harus ditempatkan sedemikian sehingga dengan cepat dapat terlihat dari bagian luar bangunan Setiap bangunan bukaan yang dapat dimasuki instansi pemadam kebakaran dalam suatu bangunan gedung harus diberi tanda arah 	Sangat Kurang"SK"					<ul style="list-style-type: none"> Dari tampak luar tidak ada tanda pemberitahuan jalur tengah Tidak ada tanda arah untuk instansi pemadam kebakaran bila terjadinya bencana kebakaran

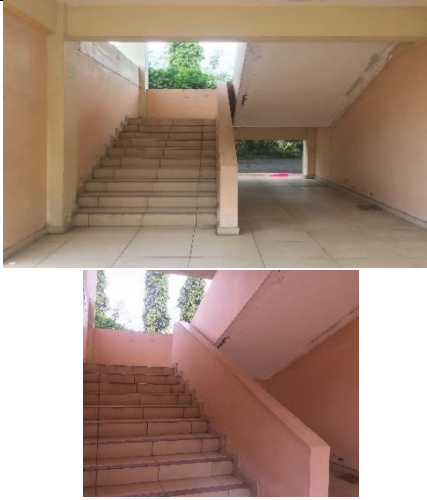
No	Aspek Penilaian	Nilai					Keterangan	Gambar
		SK	K	C	B	SB		
1	<ul style="list-style-type: none"> Tangga harus disediakan dengan tanda pengenal khusus di dalam ruangan pada setiap border lantai Penandaan harus menunjukan level lantai Penandaan harus menunjukan level lantai dan arah ke eksit pelepasan Penandaan harus di cat atau dituliskan pada dinding atau pada penandaan terpisah yang terpasang kuat pada dinding Huruf dan penomeran harus tebal dan menyolok Angka level lantai harus ditempatkan ditengah-tengah penandaan dengan tinggi angka minimum 12,5 cm Level lantai terbawah dan teratas tangga harus ditempatkan pada bagian bawah dari tanda arah dengan tinggi 2,5 cm dengan huruf besar yang tebal 	Sangat Kurang"SK"					<ul style="list-style-type: none"> Tidak ada pemberi tauhan level lantai Tidak ada tanda pengenal khusus pada setiap border lantai

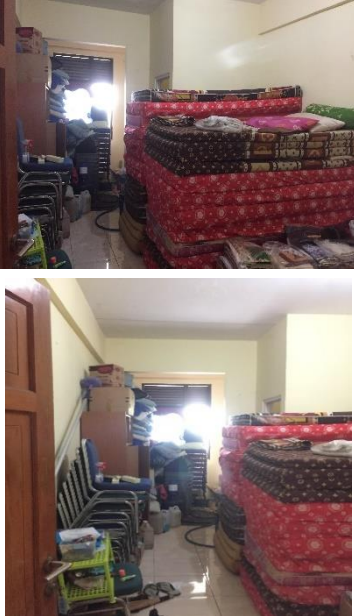
No	Aspek penilaian	Nilai					Keterangan	Gambar
		SK	K	C	B	SB		
1	<ul style="list-style-type: none"> Penyimpanan bahan-bahan mudah terbakar harus rapih Jarak ruangan antar langit-langit bangunan terhadap barang-barang yang mudah terbakar minimal 60 cm dari langit-langit bangunan gedung di daerah tanpa springkler Jarak ruangan antara deflektor dan bagian atas gudang sekurang-kurangnya harus 50 cm lebih Jarak ruangan antara deflektor dan bagian atas guddang diperbolehkan kurang dari 50 cm jika diizinkan oleh standar springkler otomatis Bahan-bahan yang mudah terbakar dilarang disimpan di jalur eksit Bahan yang mudah terbakar harus tidak disimpan di ruang boiler, ruang mekanikal, atau ruang peralatan listrik Bahan-bahan dan pasokan-pasokan untuk memelihara peralatan diperbolehkan dalam ruangan 	Kurang "K"					<ul style="list-style-type: none"> Pemilik/pengelola tidak menyediakan deflektor pada ruangan penyimpan barang/gudang. Menurut pengelola, pemilik tidak menyediakan ruangan penyimpan barang/gudang, akan tetapi ruangan tersebut diganti dengan kamar yang tidak terpakai.
